## Sitio 2 Barrio Juan José Rondón

### Diagnóstico Técnico No. DI-2213

Localidad:	Ciudad Bolívar
Barrio:	Juan José Rondón
UPZ:	66 San Francisco
Dirección	Calle 68A Sur con Carrera 20A
Tipo de Riesgo:	Falla de protección superficial, Afectación de viviendas.

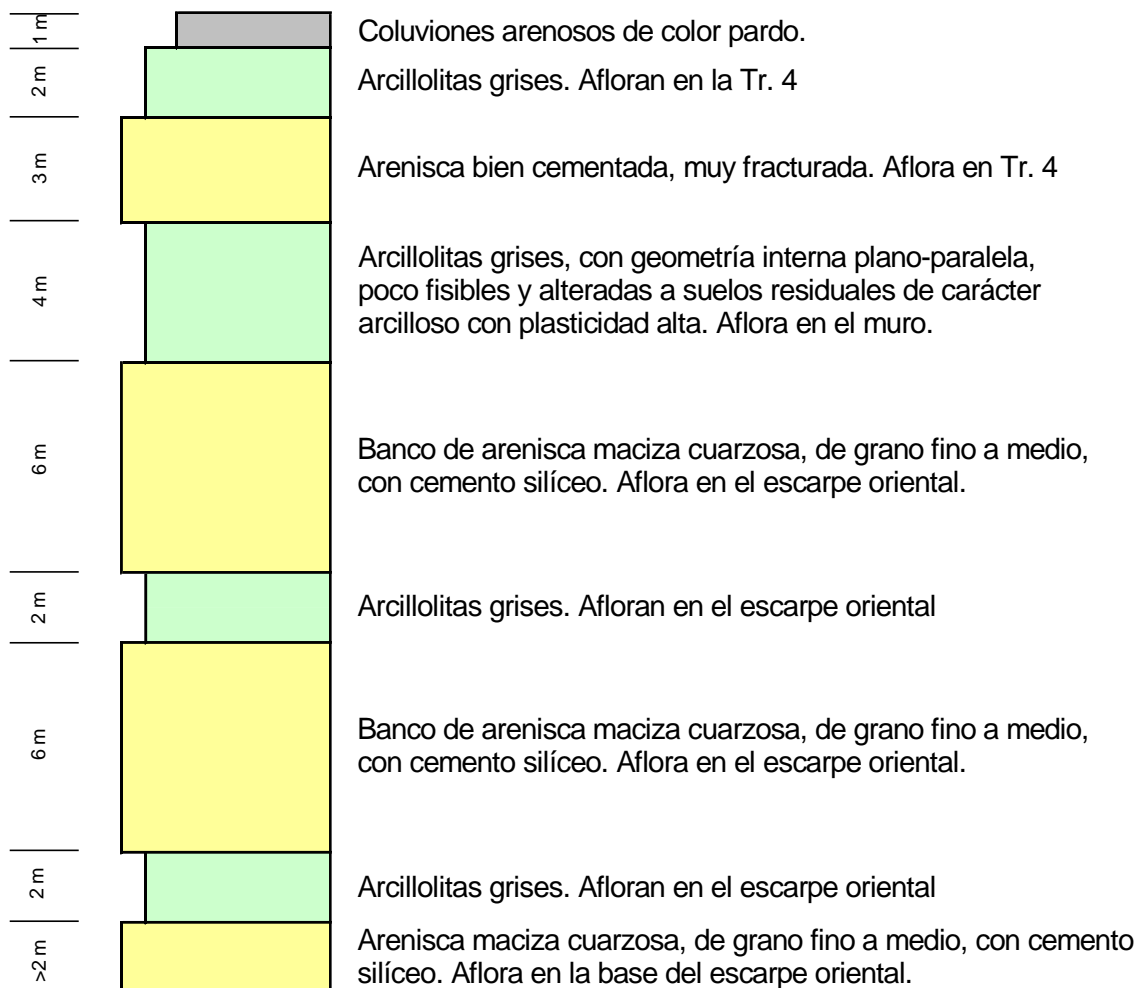
**Figura 4-2 Perfiles Geológicos**

En el escarpe ubicado hacia el oriente, adyacente a la zona de estudio se observa una falla normal, con salto de aproximadamente 1 metro. Sin embargo, no se pudo seguir para establecer su orientación (debido a que las areniscas están cubiertas por una secuencia de arcillolitas) y definir si el intenso fracturamiento de la arenisca presente en el talud de corte de la zona occidental se debía a la misma falla.

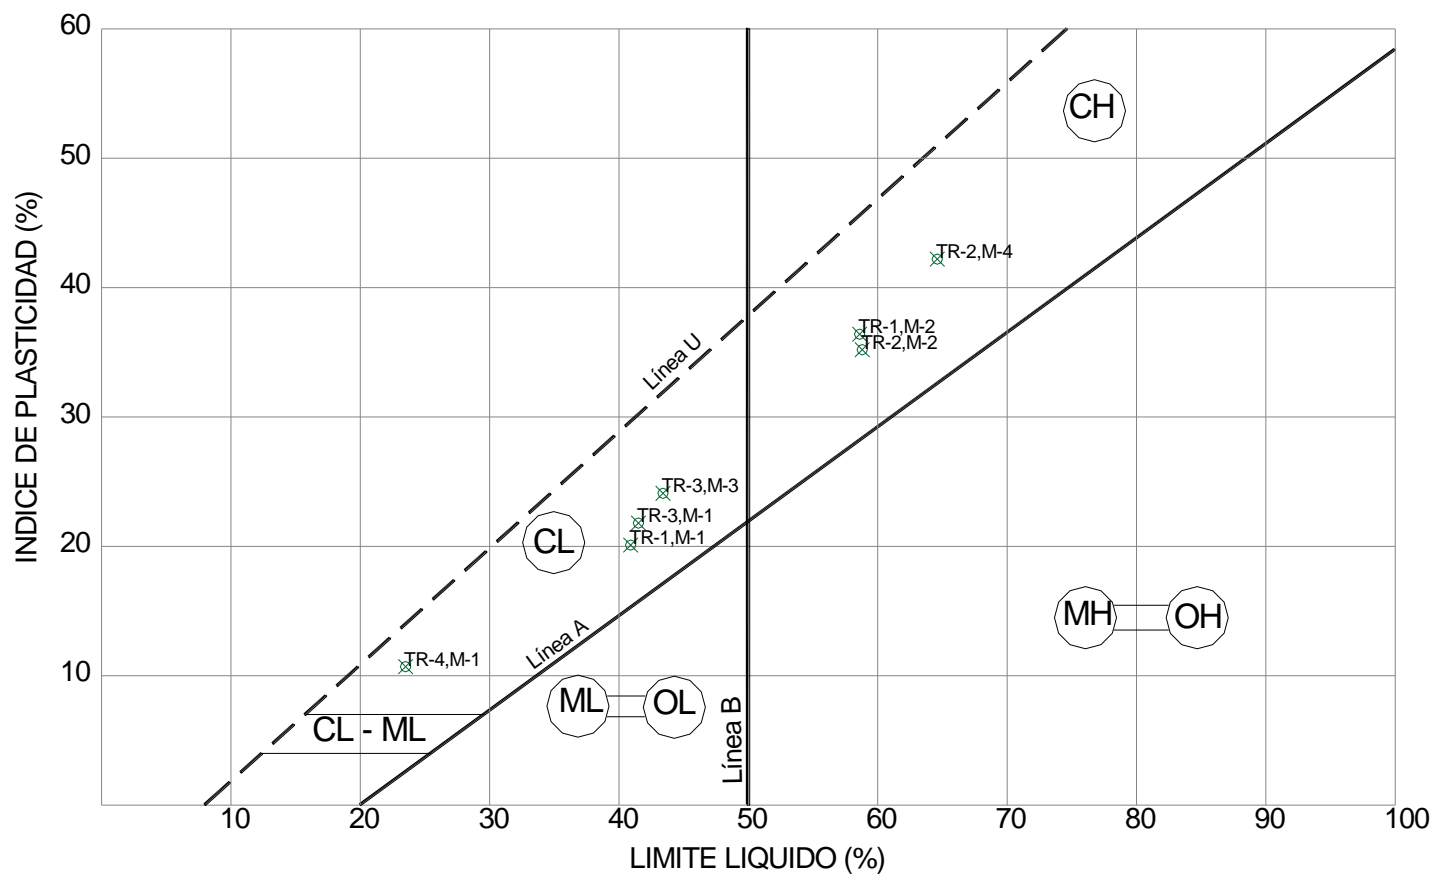
Figura 6-2 Carta de Plasticidad

Este material es un suelo residual compuesto una arcilla arenosa fisurada de color gris claro, humedad natural muy baja (contenido de humedad promedio,  $w_n$  de 2.0%), plasticidad media (índice de plasticidad IP entre 20.1 y 21.8%). Los pesos unitarios total y seco son 2.11 Ton/m<sup>3</sup> y 2.07 Ton/m<sup>3</sup>, respectivamente De acuerdo con el Sistema Unificado de Clasificación de Suelos clasifica como CL como se presenta en la Figura 6-2.

Bloques de arenisca embebidos en una matriz arcillosa de color habano que presenta humedad natural baja (contenido de humedad,  $w_n$  22.%). La fracción fina presenta plasticidad alta (IP 36.4%). Los pesos unitarios total y seco son 2.02 Ton/m<sup>3</sup> y 1.66 Ton/m<sup>3</sup>, respectivamente. De acuerdo con el Sistema Unificado de Clasificación de Suelos clasifica como CH como se presenta en la Figura 6-2.

Arcillolita de color gris claro fisurada y muy oxidada, humedad natural baja ( $w_n$  entre 19.8 y 20.7%), plasticidad alta (IP entre 35.2 y 42.2%), consistencia dura (resistencia a la compresión confinada  $q_u = 24.5$  Ton/m<sup>2</sup>). Los pesos unitarios total y seco son 2.04 Ton/m<sup>3</sup> y 1.69 Ton/m<sup>3</sup>, respectivamente. De acuerdo con el Sistema Unificado de Clasificación de Suelos clasifica como CH como se presenta en la Figura 6-2.

Relleno heterogéneo suelto compuesto por arcilla limosa con escombros., en el que predomina la fracción gruesa con 78.7%. La matriz arcillosa presenta plasticidad media (IP=10.7%). De acuerdo con el Sistema Unificado de Clasificación de Suelos clasifica como GC-CP como se presenta en la Figura 6-2.
