Sitio 1 Barrio La Paz Centro

Diagnóstico Técnico No. DI-2196 DT-001

El propósito de este informe es hacer la estructura de contención requerida para la recuperación del tramo fallado (longitud aproximada de 10 metros) del muro ubicado en la Calle 23 No 1-58 sobre la Avenida Circunvalar el 16 de noviembre del 2004 por la fuerte temporada de lluvias.

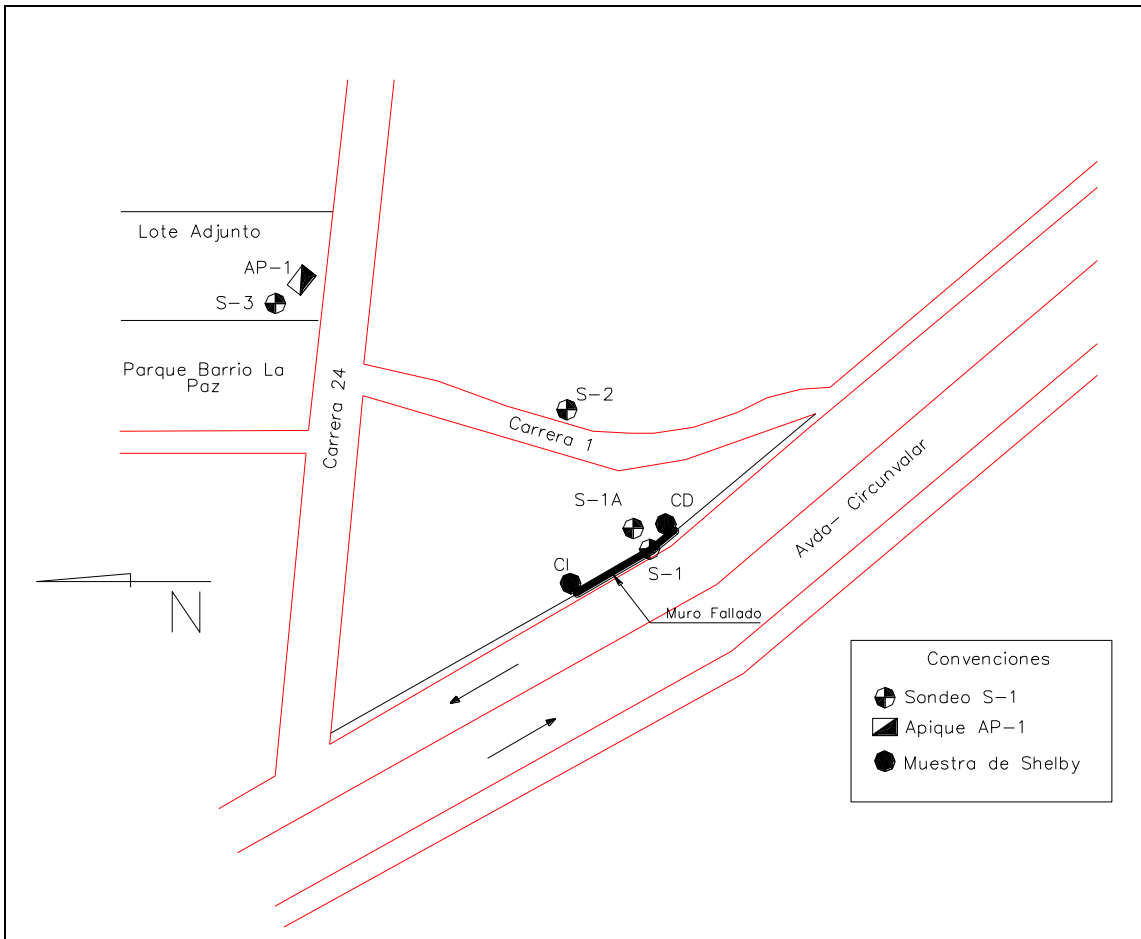
Figura 1 Localización del proyecto y de la exploración del subsuelo

Los trabajos de campo consistieron en una visita al sitio del estudio con la que se reconocieron de manera preliminar las características del proyecto y se realizaron tres sondeos manuales, un sondeo mecánico y un apique, cuya distribución dentro de la zona se muestra en la Figura 1. Su localización obedeció a las características del terreno y a las zonas libres de construcción del barrio. Los trabajos fueron efectuados por una comisión de perforación coordinada por el ingeniero Malkú Alvarez.
