Sitio 7 Barrio Juan Pablo Segundo Sector Gran Chaparral

Diagnóstico Técnico No. DI-2019

Localidad:	Ciudad Bolívar
Barrio:	Juan Pablo Segundo Sector Gran Chaparral
UPZ:	67 El Lucero
Dirección	Diagonal 68B Sur a 69 Sur entre carreras 18Q y 18Q Bis.
Tipo de Riesgo:	Movimiento complejo compuesto por deslizamientos traslacionales y caída de rocas.

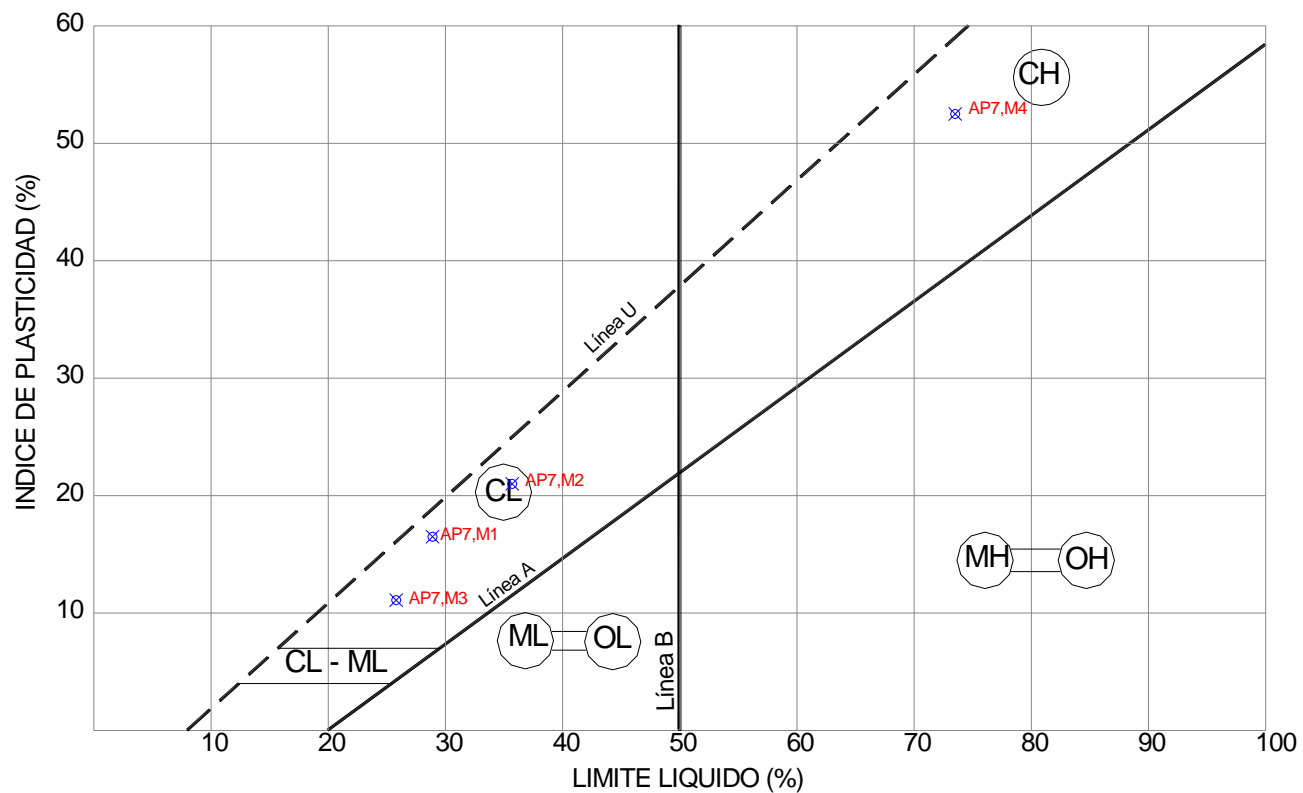
Figura 6-2 Carta de Plasticidad

Arcillolita habana con presencia de materia orgánica, contenido de humedad, w_n 12.2% y plasticidad media (IP 16.5%). De acuerdo con el Sistema Unificado de Clasificación de Suelos clasifica como CL como se presenta en la Figura 6-2.

Arena arcillosa de color café oscuro, con contenido de humedad del entre el 11.2 y el 17%. Los pesos unitarios total y seco son 2.21 Ton/m³ y 1.99 Ton/m³, respectivamente. La fracción fina presenta plasticidad media (IP=11.1%) De acuerdo con el Sistema Unificado de Clasificación de Suelos clasifica como SC como se presenta en la Figura 6-2.

Arcillolita café oscura con tonalidades amarillas, con contenido de humedad entre el 7% y el 21%, de plasticidad muy alta (IP=52%) y con pesos unitarios total y seco de 2.35 Ton/m³ y 2.37 Ton/m³ respectivamente. De acuerdo con el Sistema Unificado de Clasificación de Suelos clasifica como CH como se presenta en la Figura 6-2
