**DISEÑOS DETALLADOS, PRESUPUESTOS Y ESPECIFICACIONES TÉCNICAS DE LAS OBRAS DE MITIGACIÓN DE RIESGO EN LOS ASENTAMIENTOS BETANIA 1, BETANIA 2, LA UNIÓN 1 Y LA UNIÓN 2 DE LA LOCALIDAD DE SUMAPAZ EN BOGOTÁ D.C.**

**Contrato No. CONS-392/2007**

**VOL. 1 INFORME Y ANEXOS A, B y C**

**DOCUMENTO No. CIG-SMP-04**

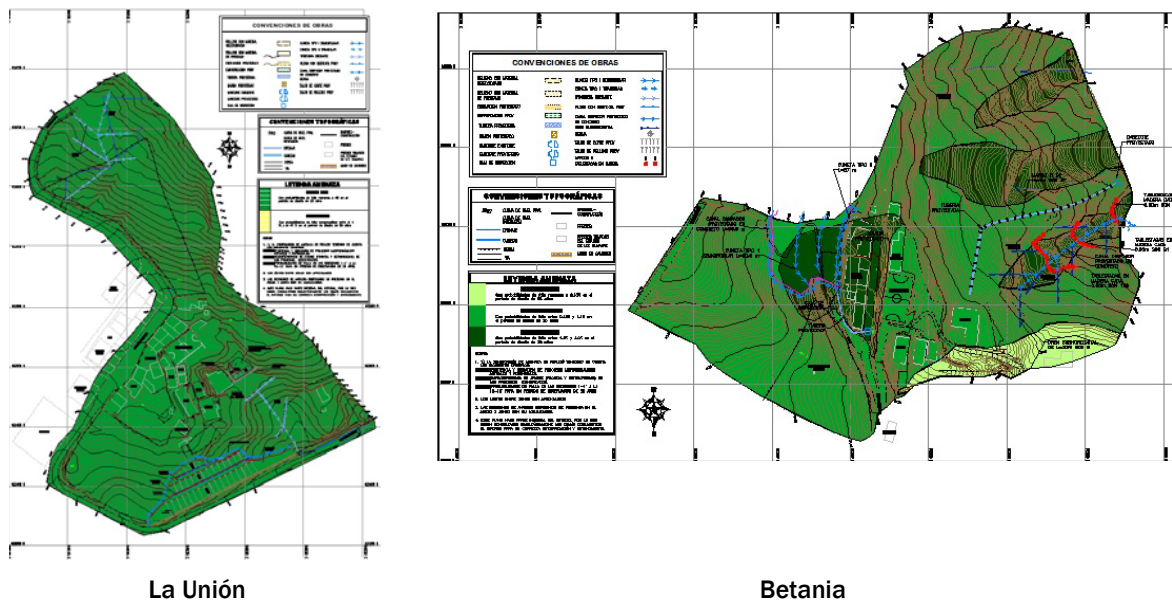
**Figura 2 Amenaza a 25 años con obras La Unión y Betania**

En las condiciones actuales por los factores de seguridad y la probabilidad de falla a 25 años, se registran valores que se asocian a una condición de amenaza por procesos de movimientos en masa media y baja.

Para el escenario de amenaza con obras a 25 años, la totalidad del área del corregimiento Betania y La Unión se encontrará con obras en una categoría de amenaza baja.

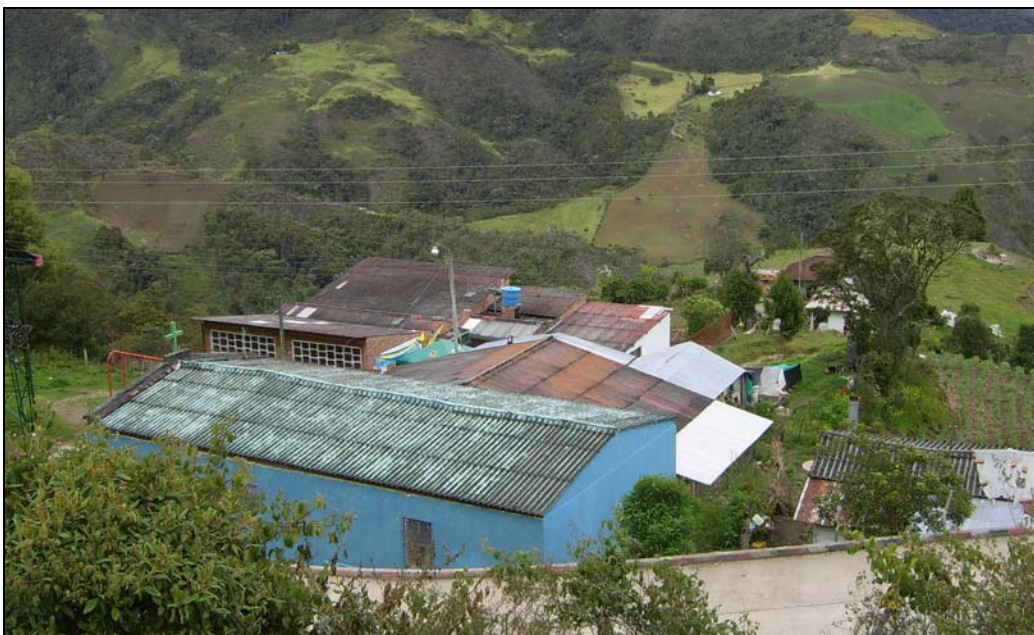
**Fotografía 4 Panorámica del corregimiento Betania**

El corregimiento de Betania se encuentra localizado en una media ladera de pendiente media a fuerte (Fotografía 4), en el cual se distinguen los sectores denominados Betania I y Betania II.

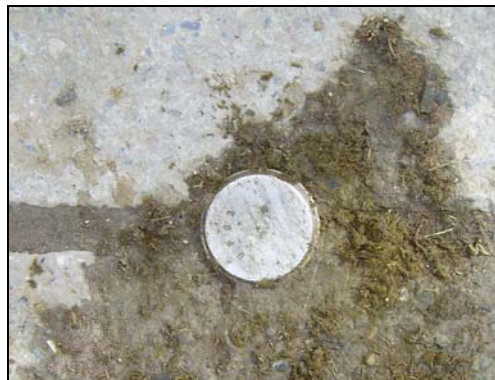
**Fotografía 10 Placa GPS del estudio antecedente, posicionada para el estudio actual**

La zona de estudio fue geo referenciada a través del vértice CODAZZI 2010 y placas de GPS del estudio antecedente (Fotografía 10), posicionadas para el presente estudio por equipos GPS (Tabla 5 y Tabla 6) de doble frecuencia y post proceso, sistema IGAC origen Bogotá.

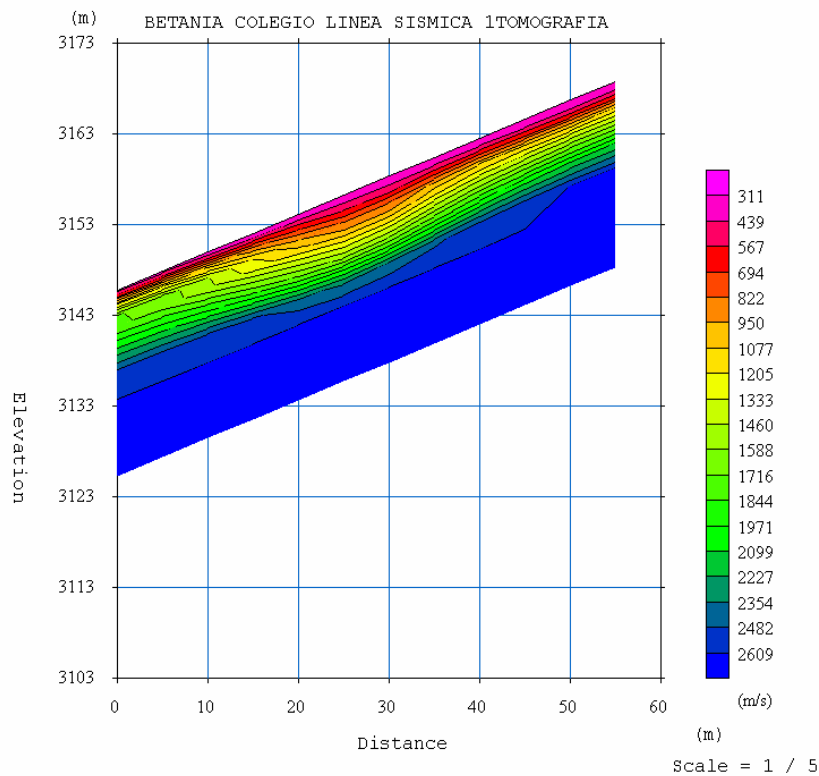
**Figura 7 Línea sísmica Betania Colegio**

Las velocidades calculadas en la tomografía varían entre 311 y 2609 m/seg indicando suelos blandos sobre depósitos coluviales los cuales a su vez descansan sobre una roca blanda en el basamento.

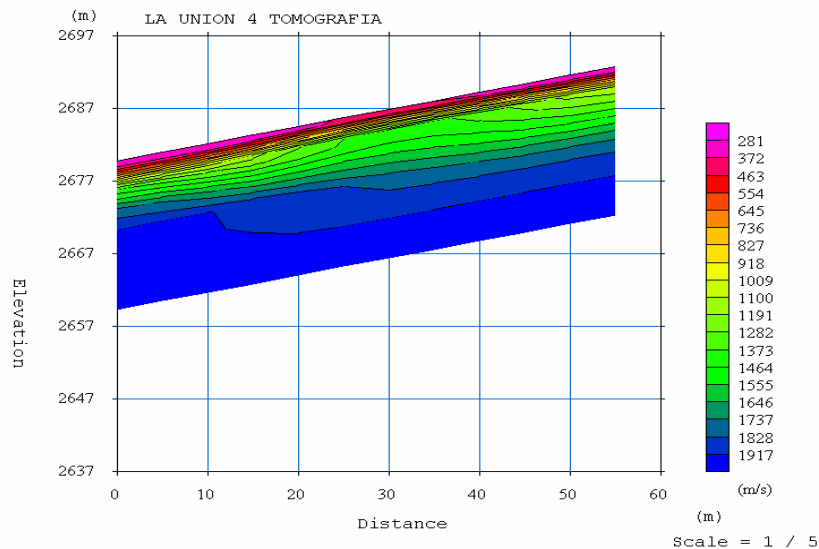
Figura 9 Línea sísmica La Unión 4

La primera velocidad es típica de suelos superficiales, de granulometría fina, no consolidados. El espesor de esta capa es menor de 2.5 metros.

Las velocidades en el rango de 400 a 1200 son suelos duros correspondientes a coluviales consolidados.

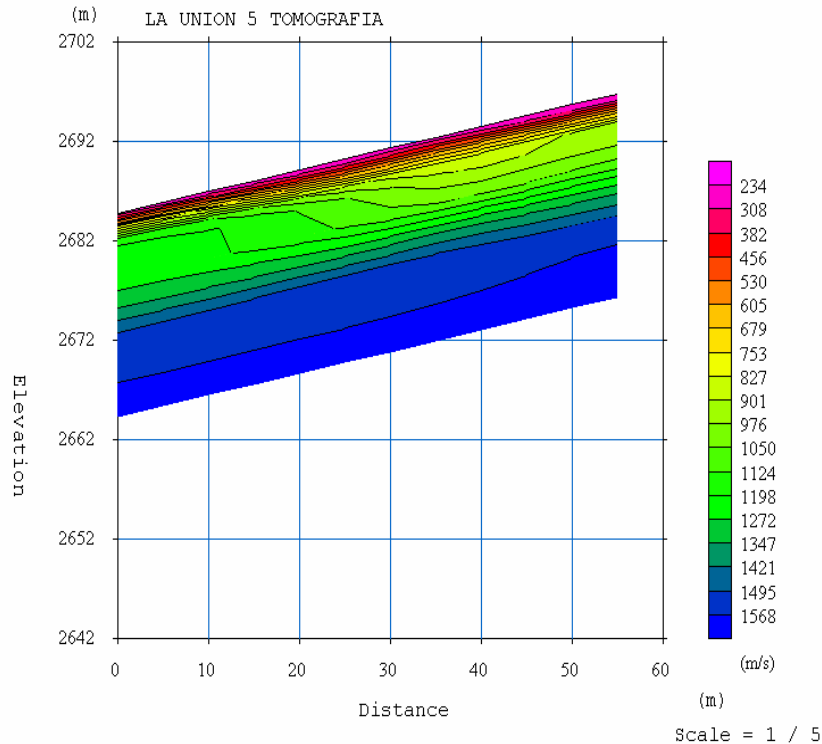
**Figura 10 Línea sísmica La Unión 5**

Las velocidades calculadas en la tomografía varían entre 234 y 1568 m/seg indicando suelos blandos sobre depósitos coluviales los cuales a su vez descansan sobre un perfil de meteorización de la roca del basamento.

La primera velocidad es típica de suelos superficiales, de granulometría fina, no consolidados. El espesor de esta capa es menor de 2 metros.
