**DIRECCIÓN DE PREVENCIÓN Y ATENCIÓN DE EMERGENCIAS**

**DIAGNÓSTICO TÉCNICO No. DI-3573**  
**SUBDIRECCIÓN DE EMERGENCIAS**  
**COORDINACIÓN DE ASISTENCIA TÉCNICA**  
**EVENTO No. 82357**

REMOCIÓN EN MASA 
                     INUNDACIÓN 
                     ESTRUCTURAL

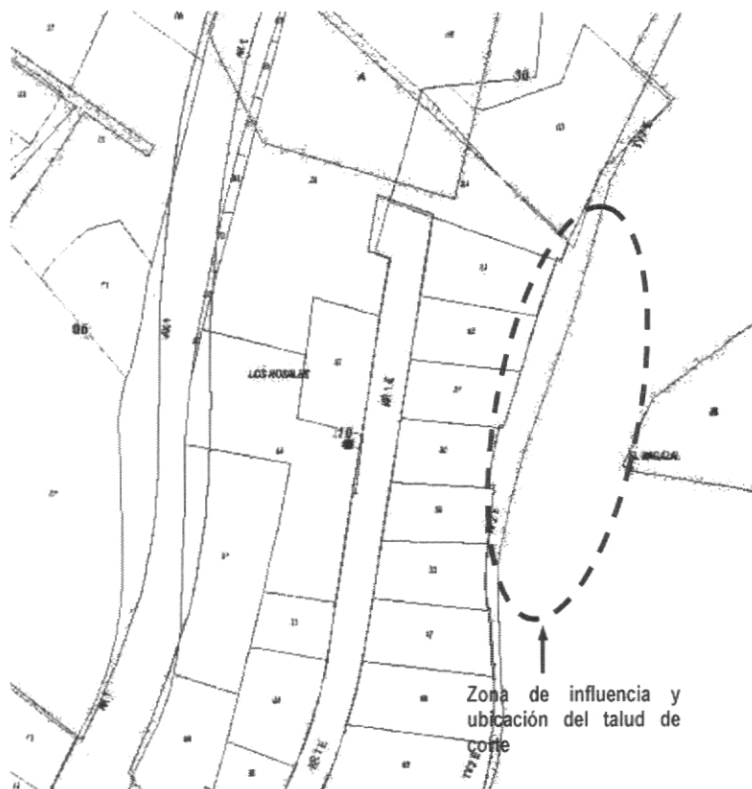
Se presentaron nuevos desprendimientos de bloques de roca de hasta 1 m de diámetro nominal, involucrando aproximadamente 6 m<sup>3</sup> de material, desde un punto del costado norte de la cara del talud de corte ubicado en la Carrera 1 Este a la altura de la Calle 78, los cuales fueron retenidos por un cerramiento o malla contra impacto instalada en su pata, generándose la rotura del mismo en el punto de colisión y acumulándose haciendo contacto con la malla en la parte baja o pata del talud, sin que se produjeran afectaciones en las viviendas ni en la infraestructura pública adicional que se ubica aledaña y que pertenece al barrio Los Rosales de Chapinero.

El desprendimiento de los bloques fue favorecido por el alto grado de fracturamiento que presenta el macizo rocoso que compone el talud, así como a la alta pendiente que este posee, lo cual sumado al alto grado de intemperismo por la acción de los agentes ambientales (en especial las lluvias) que han facilitado los procesos de erosión diferencial en el talud, conllevan al desequilibrio constante de los bloques, además de que se exhibe ausencia de implementación de obras para la estabilización y la recuperación morfológica y ambiental de los terrenos a los cuales pertenece el talud mencionado.

Al momento de la inspección, se pudo observar que existen cuñas o bloques de roca sin soporte expuestos en el talud (taludes negativos), cuyo volumen aproximado no se pudo definir por medio de la inspección visual. Considerando lo anterior además el grado de alteración y de intemperismo al que se ve sometido el macizo rocoso, es posible en el futuro hayan nuevos desprendimientos y caídas de material que compone el talud, los cuales eventualmente pueden vencer la resistencia de la malla de contención, depositándose en la vía pública correspondiente a la Carrera 1 Este, o incluso impactar la estructura de las viviendas contiguas a la vía, poniendo en riesgo la seguridad del tránsito vehicular y peatonal y/o habitantes del sector, motivo por el cual se procedió a hacer un cerramiento temporal de la Carrera 1 Este a la altura de la Calle 78, en una longitud cercana a los 60 m. (Ver registro fotográfico).

Figura 1. Localización del talud de corte y de su zona de influencia, este se ubica en la Carrera 1 Este a la altura de la Calle 78
