FONDO DE PREVENCIÓN Y ATENCIÓN DE EMERGENCIAS - FOPAE

ESTUDIO DE RIESGO POR REMOCIÓN EN MASA, EVALUACIÓN DE ALTERNATIVAS DE MITIGACIÓN Y DISEÑOS DETALLADOS DE LAS OBRAS RECOMENDADAS PARA ESTABILIZAR EL SECTOR QUE SEPARA LOS BARRIOS TUNA ALTA Y EL SALITRE DE LA LOCALIDAD DE SUBA EN LA CIUDAD DE BOGOTÁ D.C.

INFORME FINAL

CONTRATO DE CONSULTORÍA N° 377 DE 2004 Trabajo GE-117

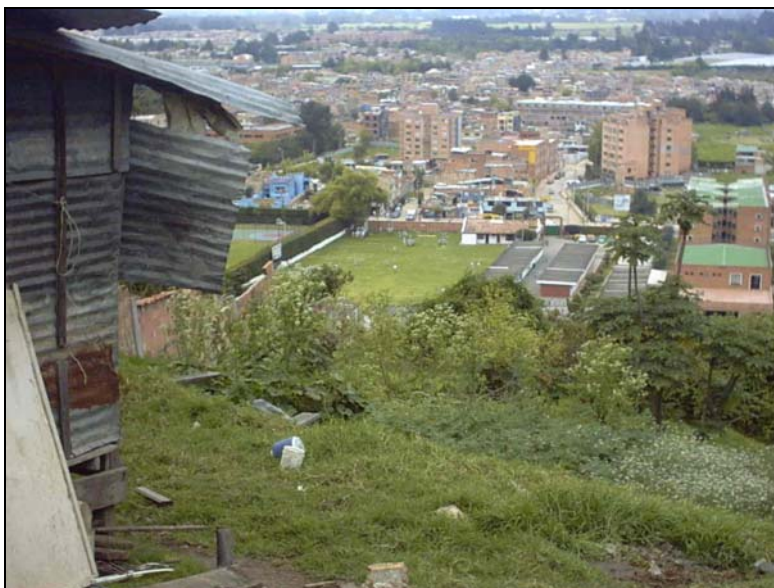
Foto 1. Panorámica general del área de estudio, tomada desde la parte alta; al fondo, en la parte baja, se observa el colegio Antonio Nariño y el Conjunto Aragón (costado derecho).

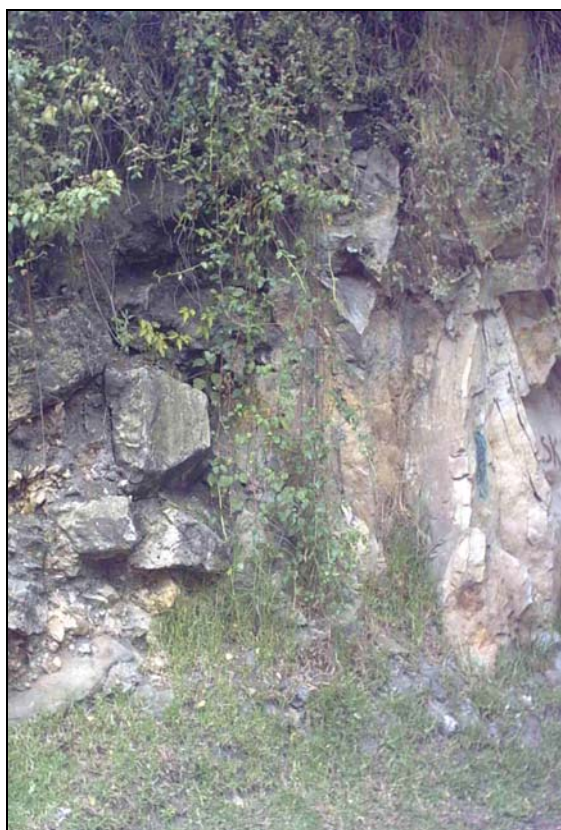
Foto 23. Detalle del macizo rocoso del costado nororiental de la zona de estudio.

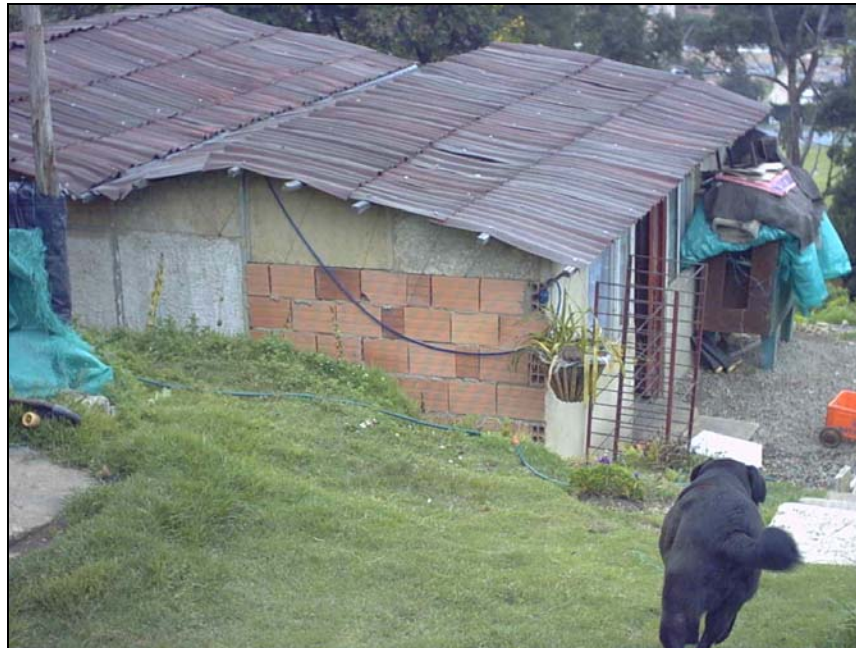
Foto 27. Vivienda localizada en el predio de propiedad del señor Manuel Zamudio (Carrera 90 No. 156B-95), actualmente habitada por el señor Javier Garzón.

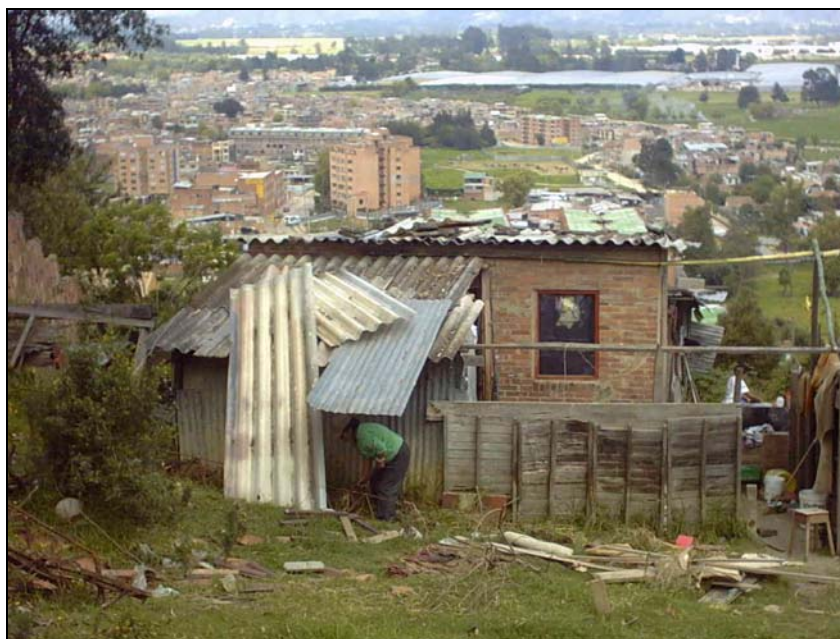
Foto 28. Vivienda habitada por la señora Marlen Riaño, localizada al costado norte del predio del señor Octavio Méndez. El lote no tiene nomenclatura urbana, y es de propiedad del señor Hernando Berincure, según información dada por la señora Riaño.

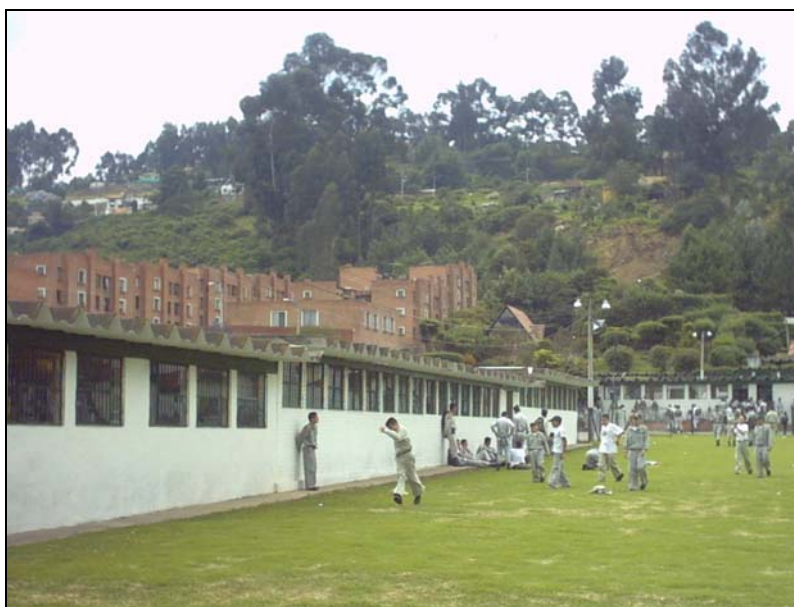
Foto 29. Foto tomada desde la parte baja de la zona de estudio. Se aprecia al fondo el talud central (zona geotécnica 2), que puede afectar los predios del colegio Antonio Nariño. Se observa también, al costado izquierdo de la foto, el Conjunto Aragón.

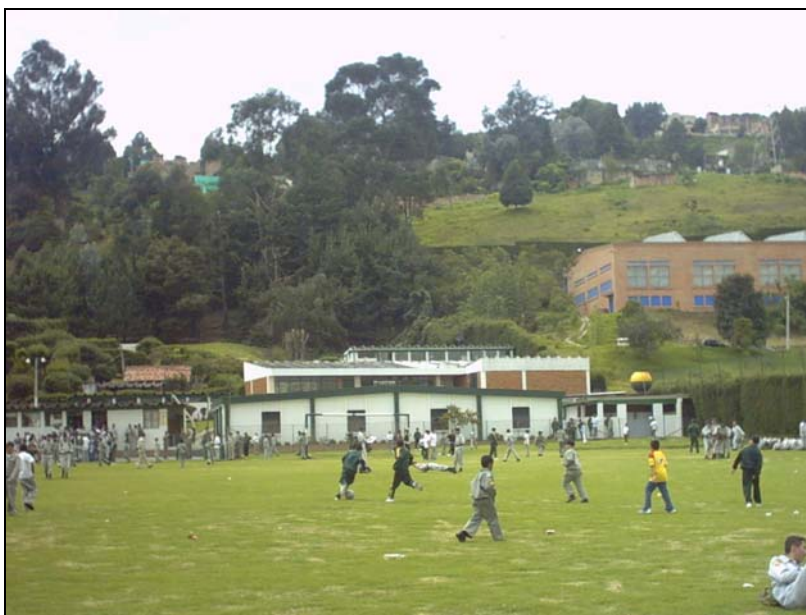
Foto 30. Panorámica desde la parte baja de la zona de estudio. Se observa el colegio Antonio Nariño y al fondo costado derecho el colegio Saint George, en frente del talud que se denominó en este estudio como zona geotécnica 3.

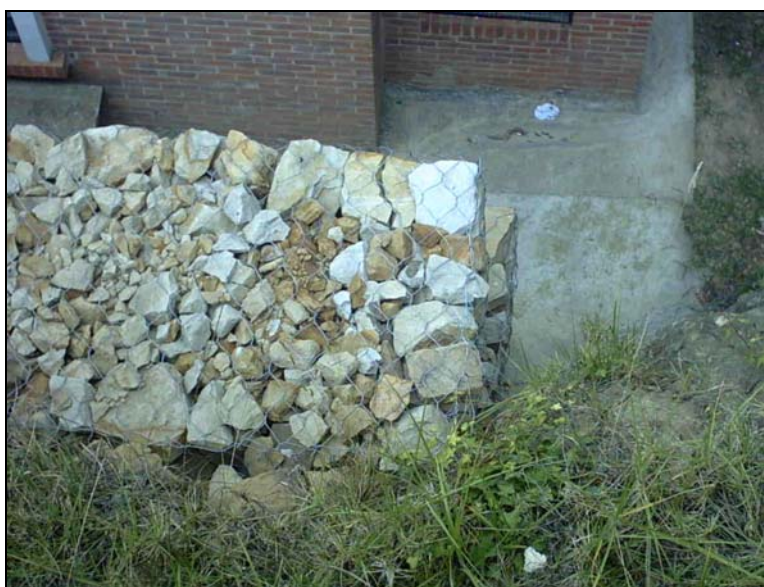
Los posibles daños producidos por el impacto de eventuales bloques de roca sobre los edificios del Conjunto Aragón se han eliminado debido a la construcción de un muro de gaviones que sirve como barrera entre el talud de roca y las edificaciones (ver Foto 35), motivo por el cual este tipo de solicitud no fue tomada en cuenta para la evaluación de la vulnerabilidad.

Foto 35. Vista desde arriba del muro en gaviones construido para evitar caída de bloques del macizo rocoso sobre los edificios del Conjunto Aragón.
