FONDO DE PREVENCIÓN Y ATENCIÓN DE EMERGENCIAS - FOPAE

ESTUDIO DE RIESGO POR REMOCIÓN EN MASA, EVALUACIÓN DE ALTERNATIVAS DE MITIGACIÓN Y DISEÑOS DETALLADOS DE LAS OBRAS RECOMENDADAS PARA ESTABILIZAR EL SECTOR QUE SEPARA LOS BARRIOS TUNA ALTA Y EL SALITRE DE LA LOCALIDAD DE SUBA EN LA CIUDAD DE BOGOTÁ D.C.

RESUMEN EJECUTIVO

CONTRATO DE CONSULTORÍA N° 377 DE 2004 Trabajo GE-117

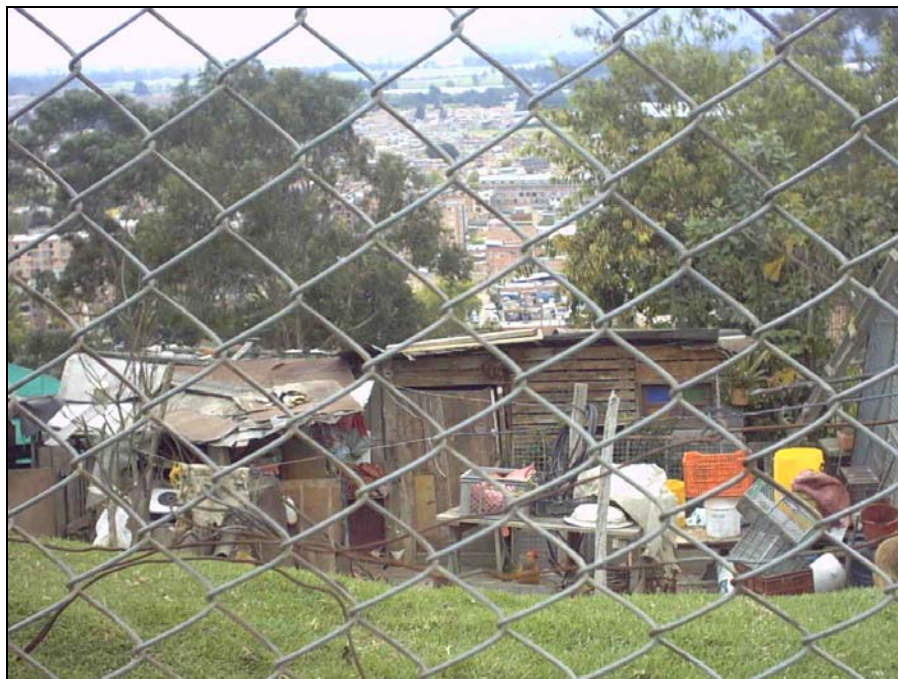
Foto 26. Vivienda localizada en la Carrera 90 No. 157-05.

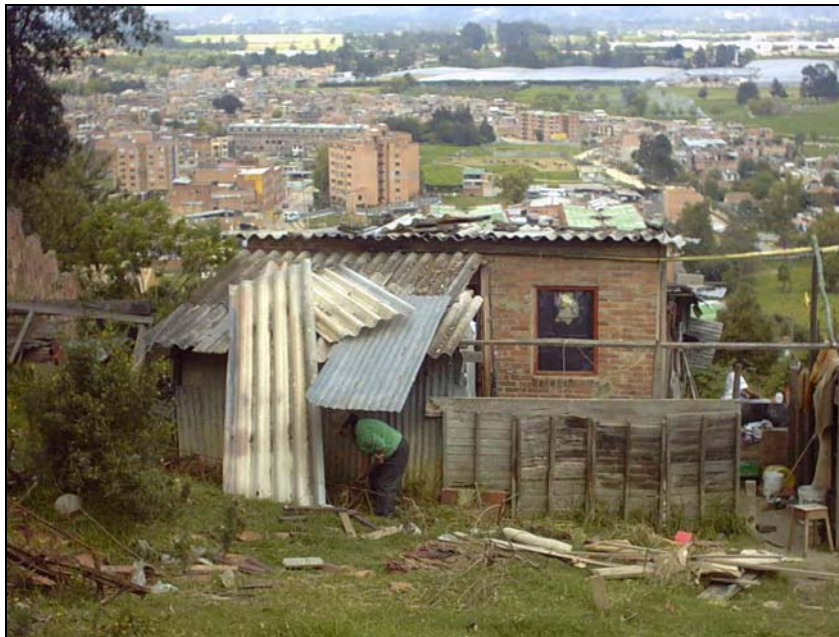
Foto 28. Vivienda habitada por la señora Marlen Riaño, localizada al costado norte del predio del señor Octavio Méndez. El lote no tiene nomenclatura urbana, y es de propiedad del señor Hernando Berincure, según información dada por la señora Riaño.

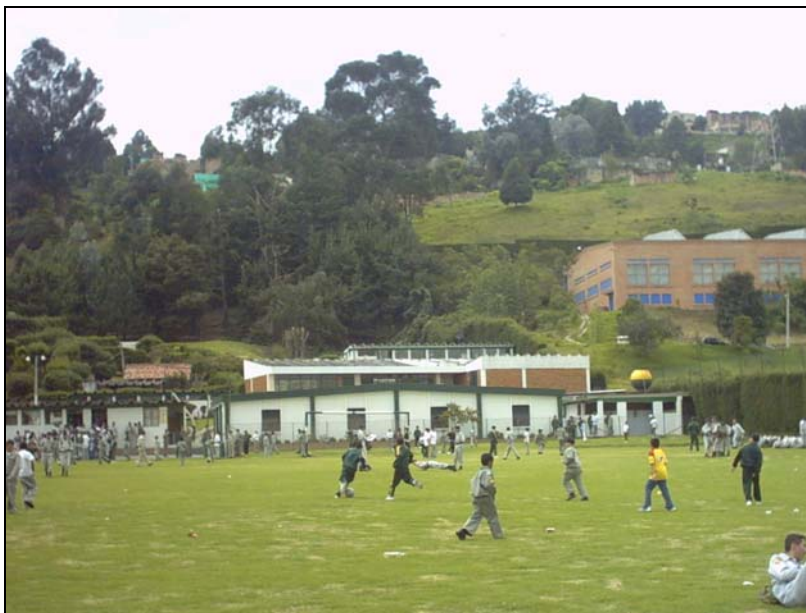
Foto 30. Panorámica desde la parte baja de la zona de estudio. Se observa el colegio Antonio Nariño y al fondo costado derecho el colegio Saint George, en frente del talud que se denominó en este estudio como zona geotécnica 3.

El riesgo se considera alto en las casas del señor Octavio Méndez y Raúl Cristancho, mientras que en las otras edificaciones se considera entre media y alta. Sin embargo, el deslizamiento de la parte central puede afectar algunos predios del colegio Antonio Nariño y el parque infantil localizado en el costado occidental de conjunto Aragón.
