**EMPRESA DE ACUEDUCTO Y ALCANTARILLADO
DE BOGOTA – E.S.P.**

CANAL E INTERCEPTOR SALITRE

**INFORME GEOTECNICO
CASAS BARRIO PLAN SIDAUTO**

GC-715-067-113

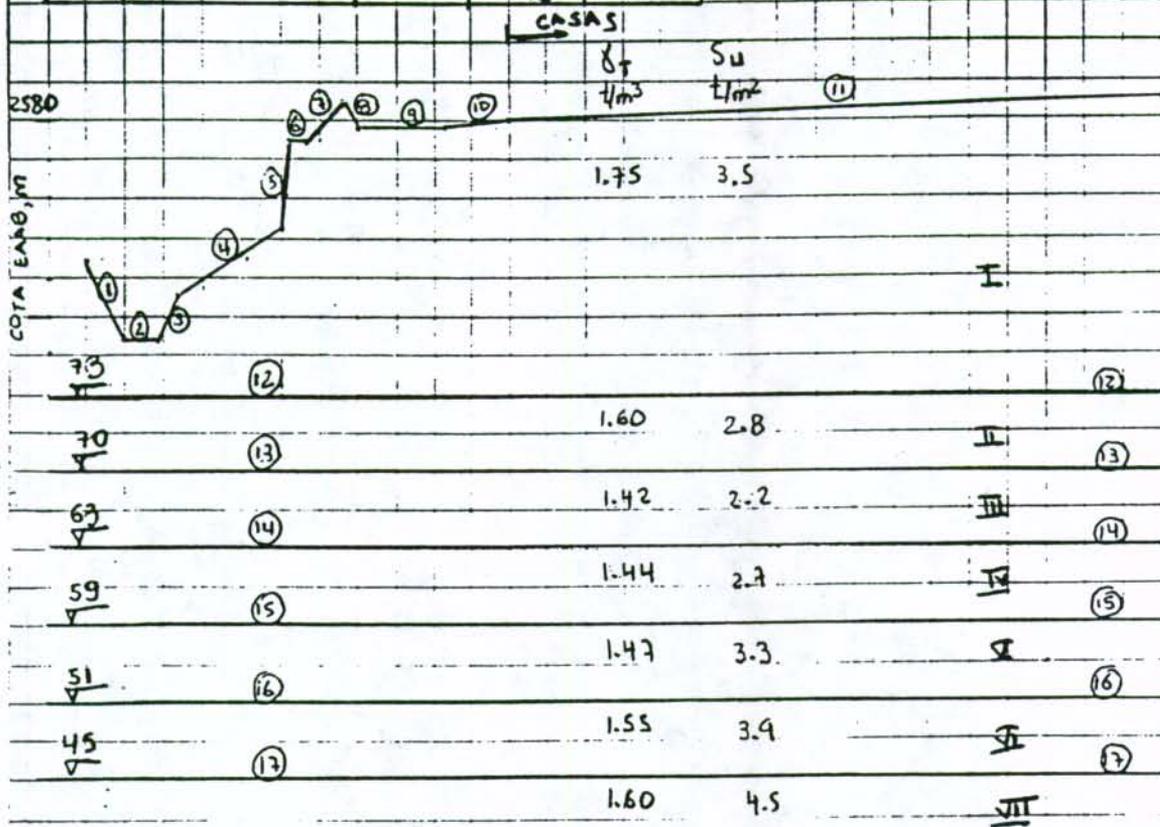
* SOBRECARGAS { 27.2, 70.3, 19.6 ← CASAS
17, 23, 19.6 ← CARROS

INICIO 2.7, 4.6
FIN 13, 70.3

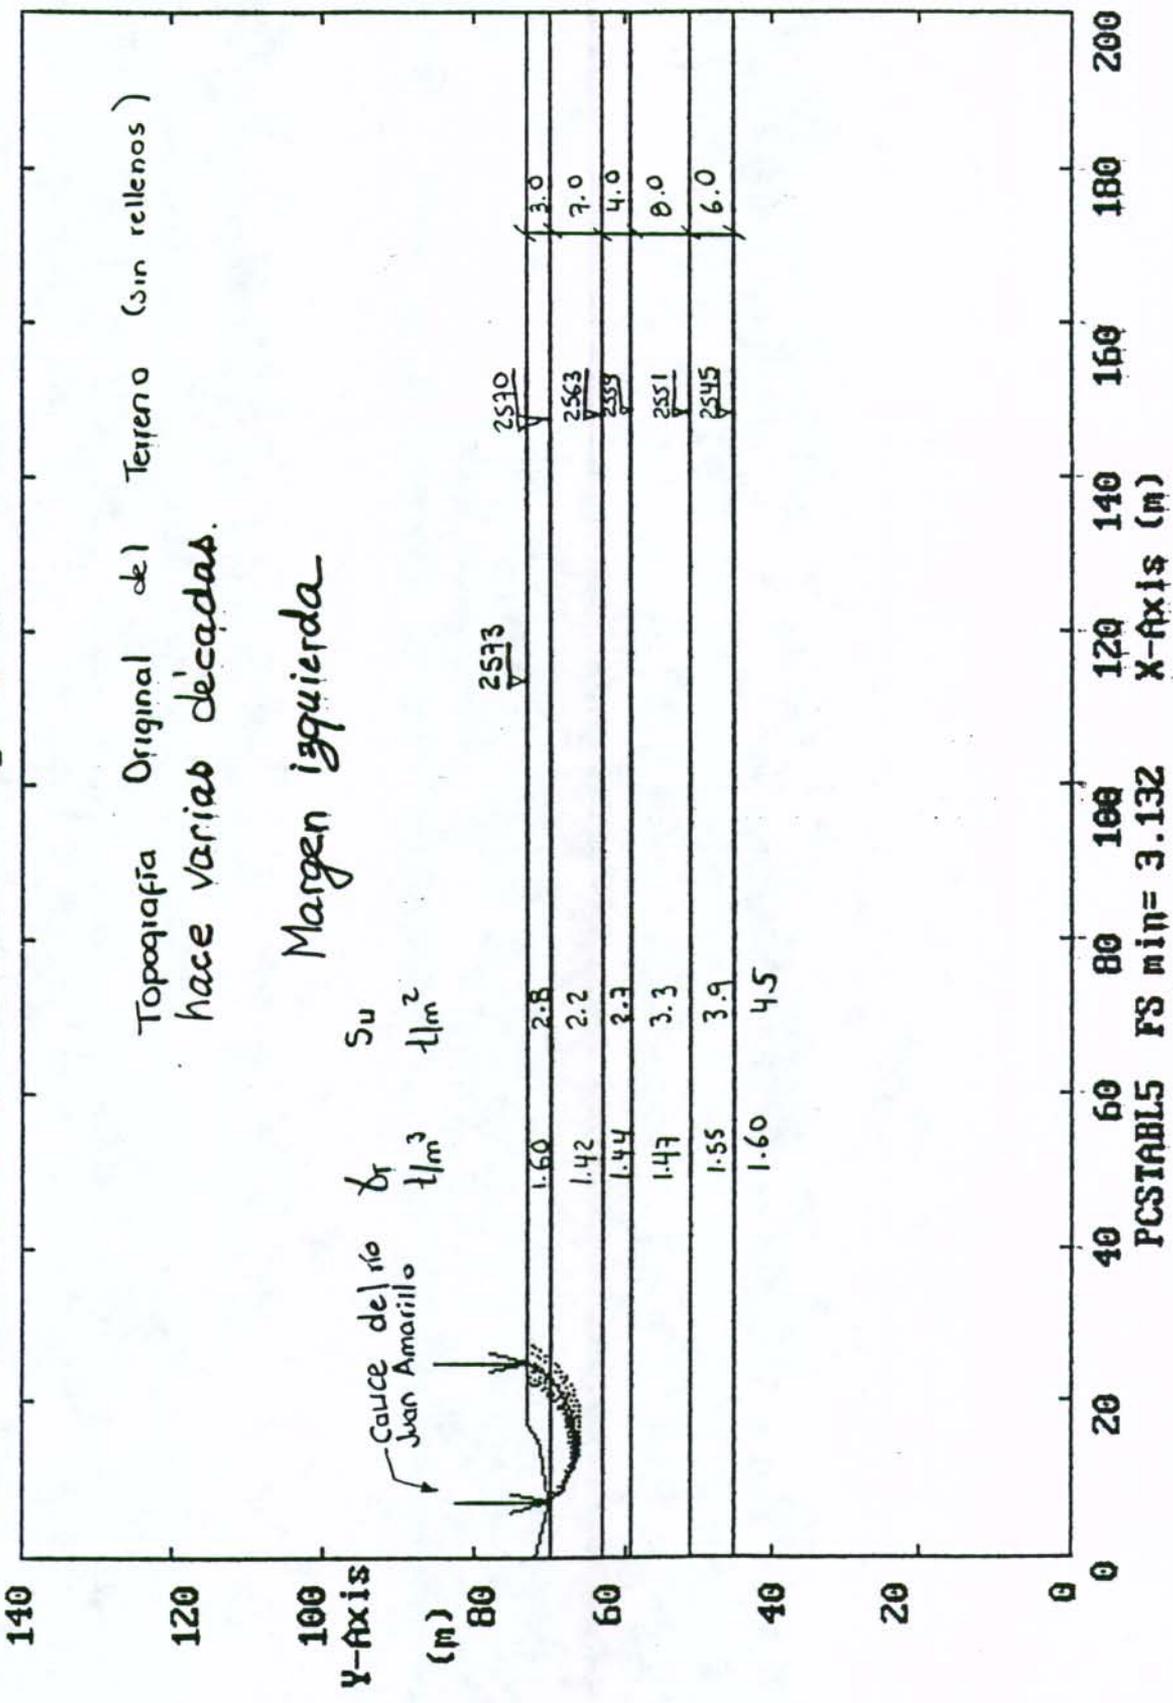
ESTABILIDAD CORTO PLAZO - SIDAUTO TOPOGRAFIA ORIGINAL - ANTES DE LA OBRA
 Ten Most Critical. C:BSIDAU1.PLT By: FABIAN 05-06-99 3:51 pm

Condición imperante poco antes de empezar
 las obras de la Troncal Salitre (Ferroviario para EAAB)
 en 1997

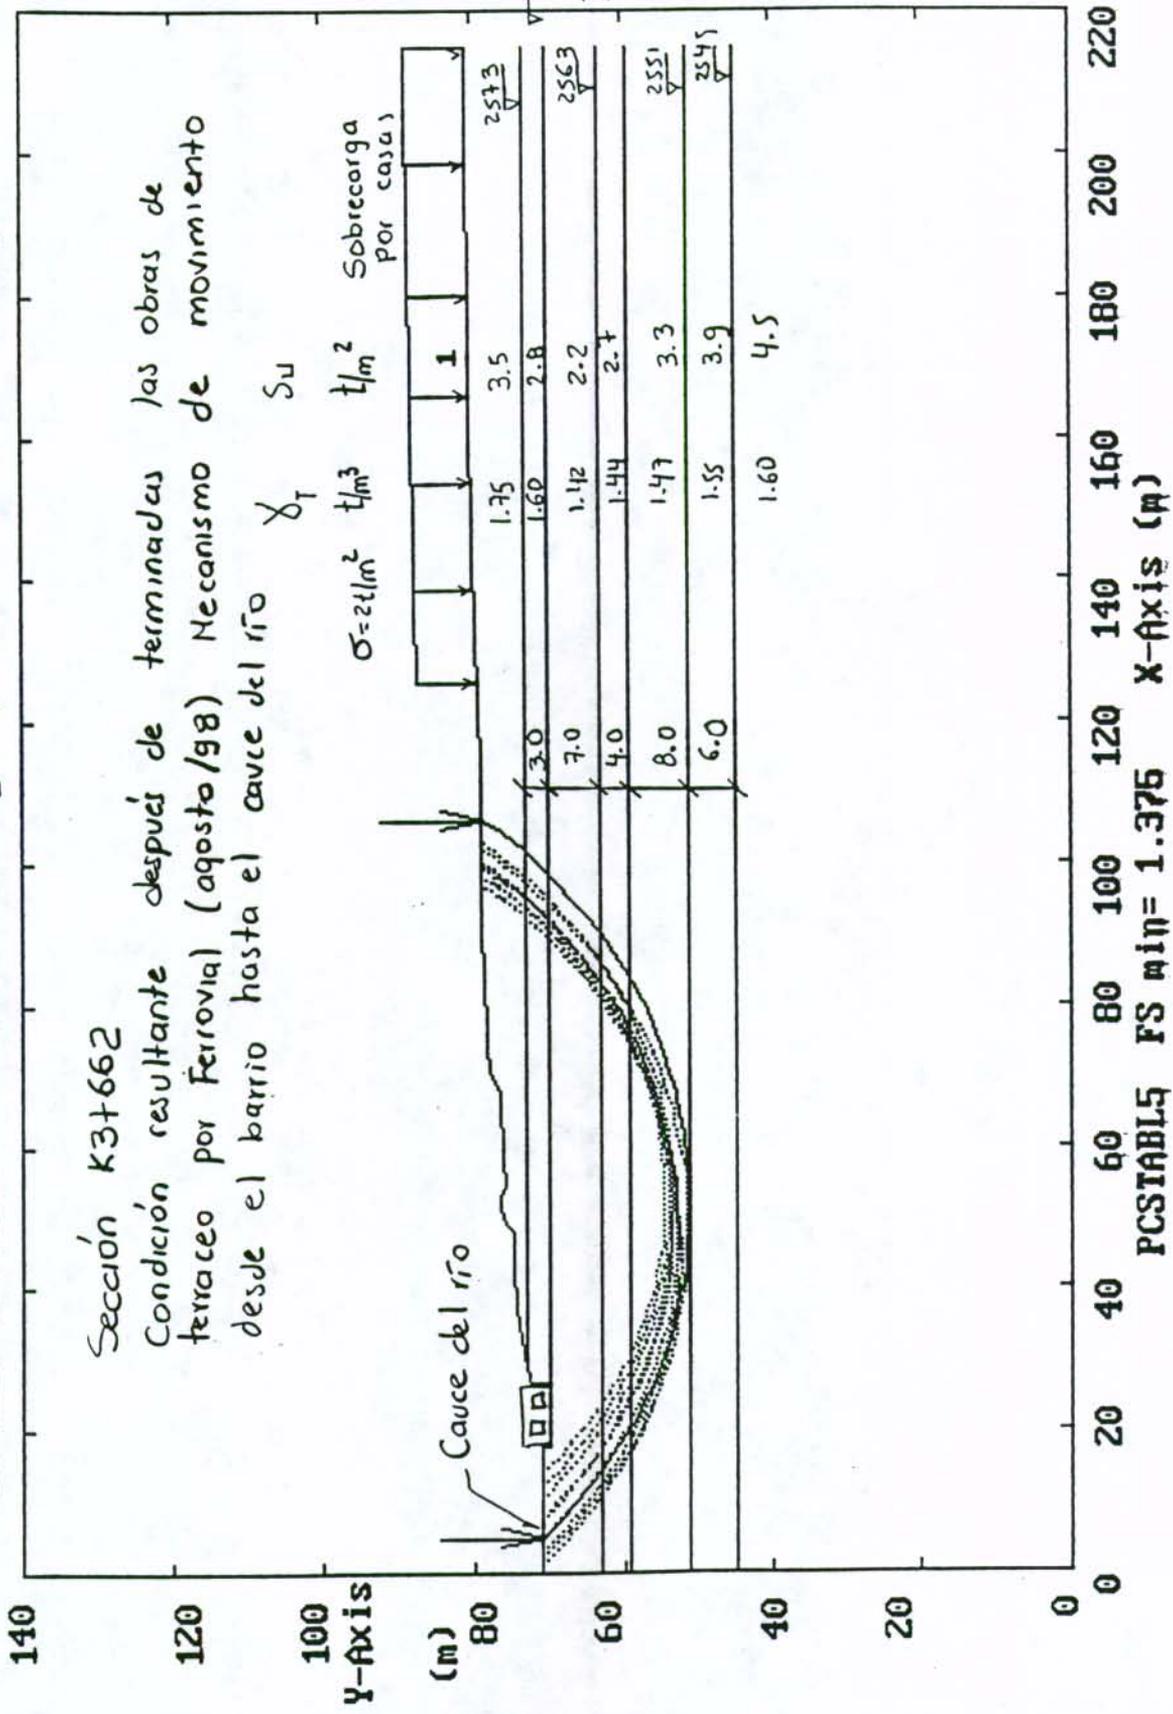
ANÁLISIS CORTO PLAZO - BARRIO PLAN SIDAUTO - SECCION K3+844 - FERROVIAL
 Ten Most Critical. C:PLANZ.PLT By: FABIAN 05-26-99 7:37 pm

INICIO: 0, 17.5 } Falla en el
FIN: 70.6, 215 } rfo

INICIO: 17.6, 26.6 } Falla en el
FIN: 70.6, 215 } box

INICIO: 17.6, 26.6 } Falla en la
FIN: 49.6, 67.8 } bermas 2576
