ALCALDIA MAYOR DE BOGOTA
SECRETARIA DE OBRAS PUBLICAS
DIVISION DE ESTUDIOS

ESTUDIO GEOLOGICO Y GEOTECNICO
DE ALGUNOS SITIOS CRITICOS EN LOS BARRIOS
GRAN COLOMBIA, EL TRIANGULO, CORINTO Y RAMAJAL

BOGOTA, ABRIL DE 1988

Ingenieros Forestales Consultores y Asociados

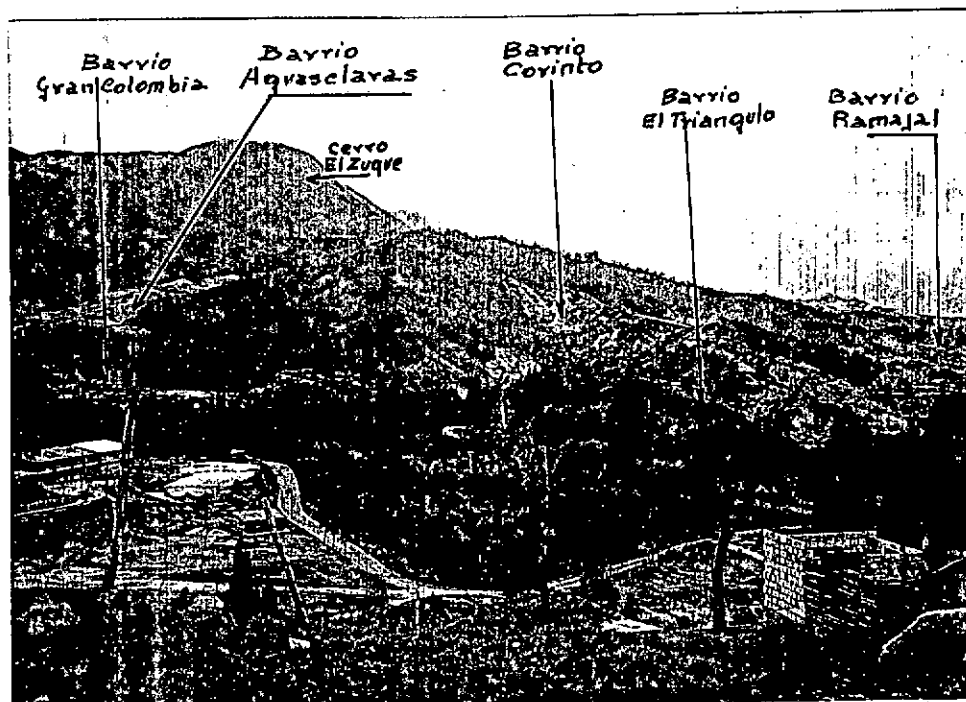
Figura 2-1.

Fotografía tomada desde el Barrio Los Laches, en donde se aprecia la localización general de los cuatro sectores de estudio y otros detalles de importancia.

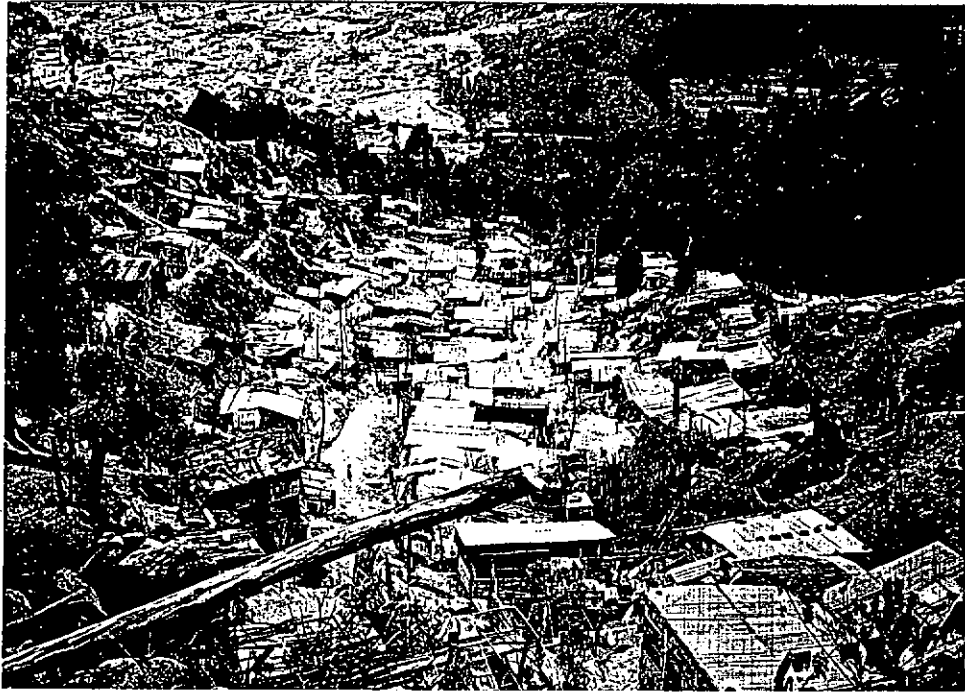
Figura 2-4.

Panorámica del Barrio Corinto. A la izquierda contra la arboleda está la quebrada El Triángulo (sin agua en época seca).

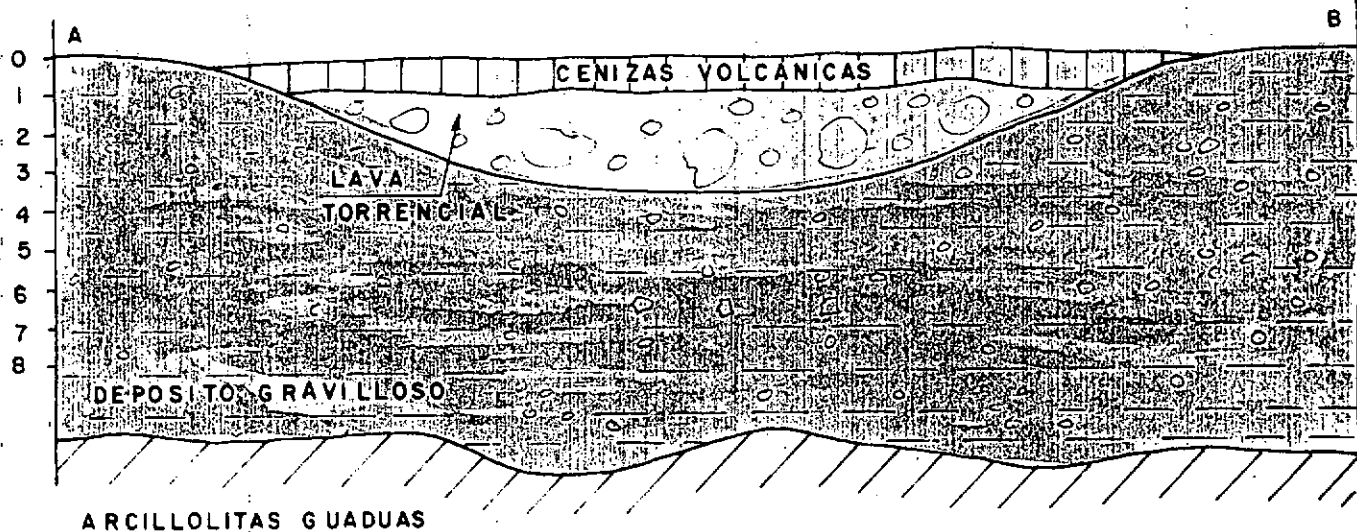
CORTE A TRAVEZ DEL TALUD DE LA CORONA SUPERIOR

Estas observaciones permiten concluir que se trata de una

"tabla de agua colgante" localizada en la parte superior del depósito arcillo-graviloso y que parece circular en el depósito de la lava torrencial.

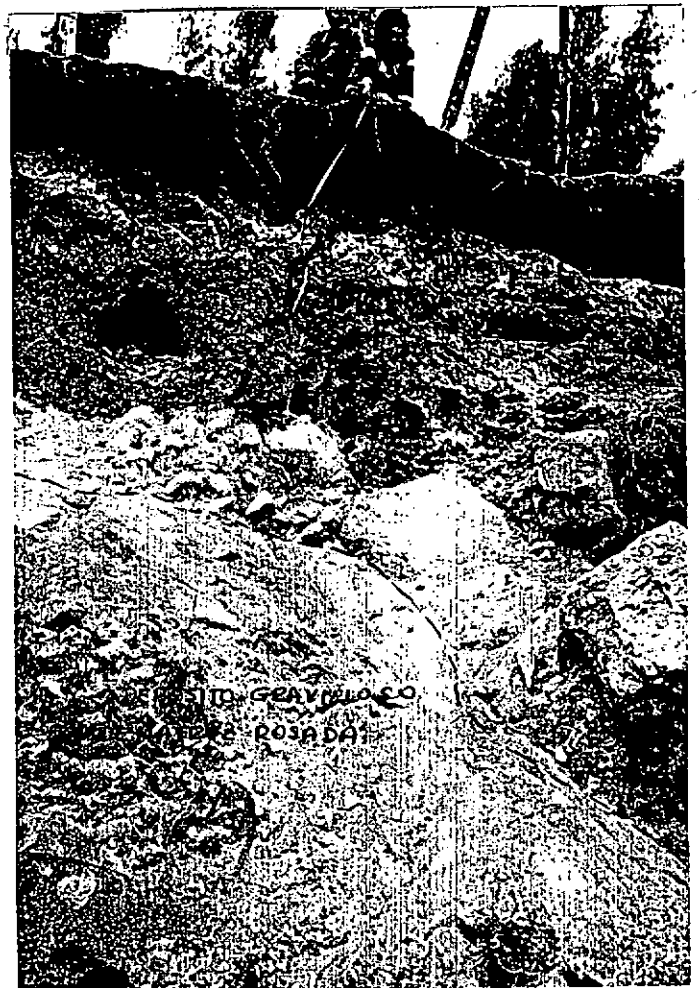
Figura 6-6.

La fotografía, tomada unos 50 m. al Occidente de la Foto No.1, (también sobre la Diagonal 10a Sur) muestra la superposición de capas negras, amarillo clara; amarillo oscuro, pardo, de cenizas volcánicas con bloques que reposan sobre el depósito graviloso descrito en la Foto No.1 y que corresponde a la lava torrencial proveniente de la quebrada La Pichosa.

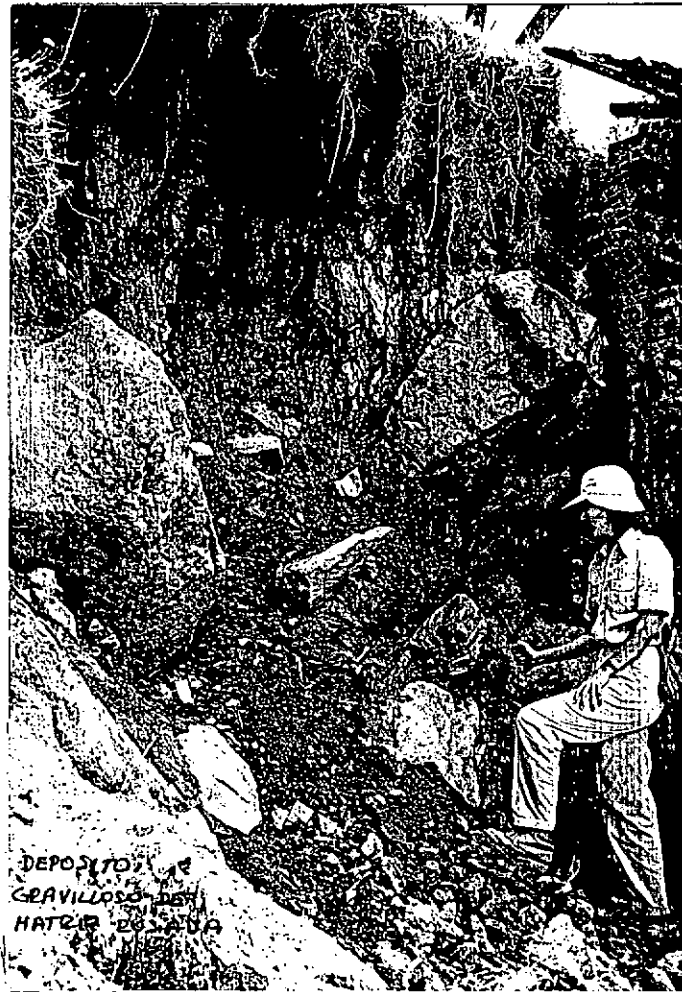
Figura 6-7.

La presente foto, tomada unos 20 m. al Occidente de la Foto 2 (Figura 6-6), muestra el depósito de cenizas volcánicas sobre un depósito de matriz arcillosa con grandes bloques (lava torrencial), reposando sobre el depósito graviloso de matriz rosada.

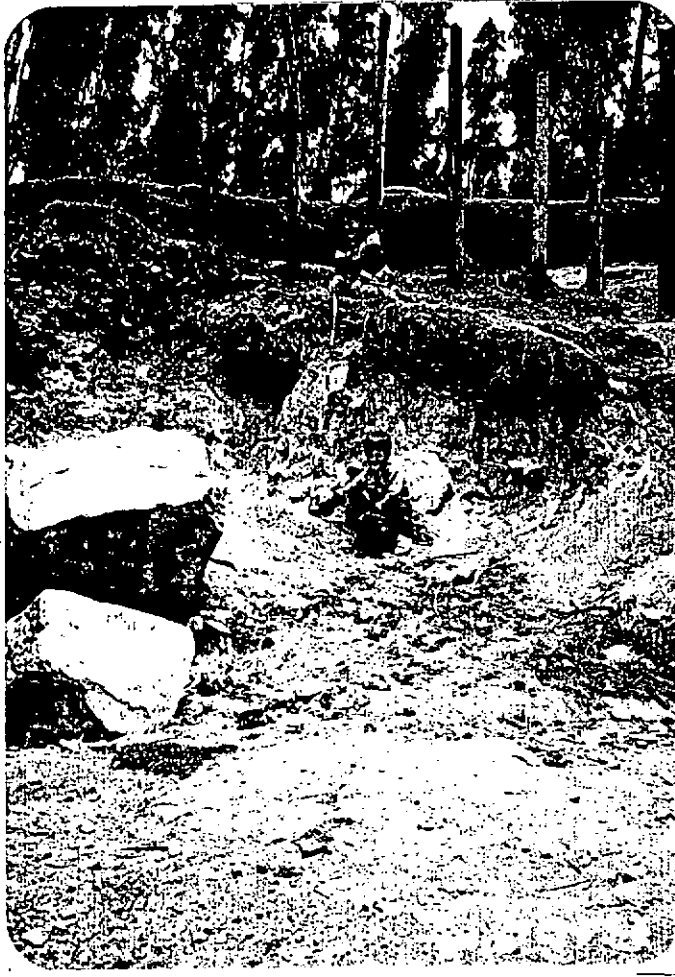
Figura 6-8.

Esta foto muestra la superposición de la lava torrencial sobre el depósito arcillo-graviloso del talud de la parte alta.

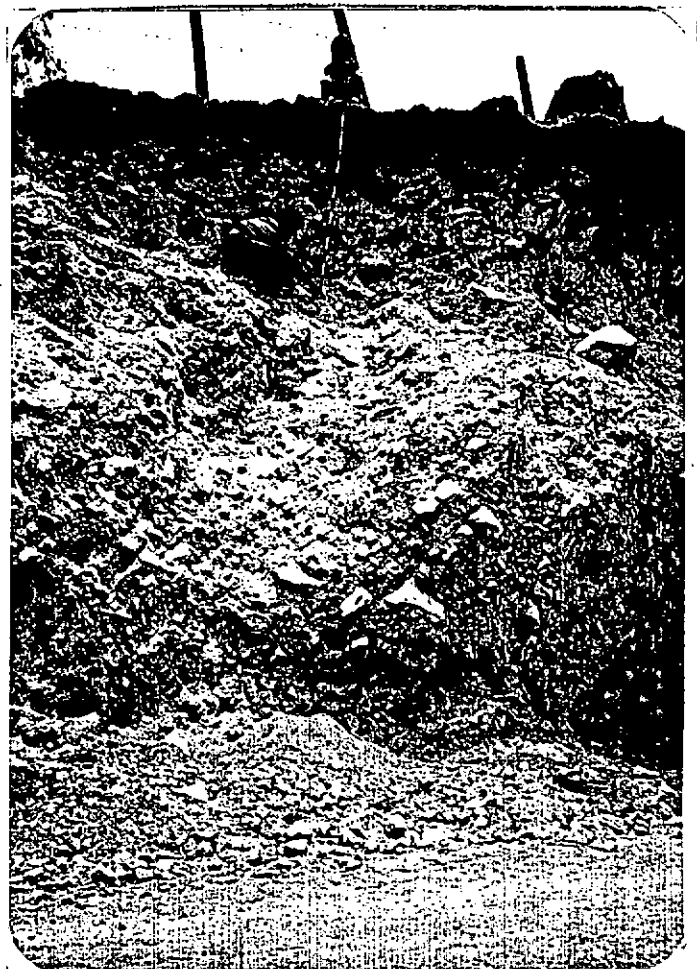
Figura 6-9

La presente foto, tomada en el extremo Occidental del talud de la parte alta (Diagonal 10a Sur), muestra en superficie un depósito de 1.5 metros correspondiente a la lava torrencial que reposa sobre el depósito arcillo-graviloso.

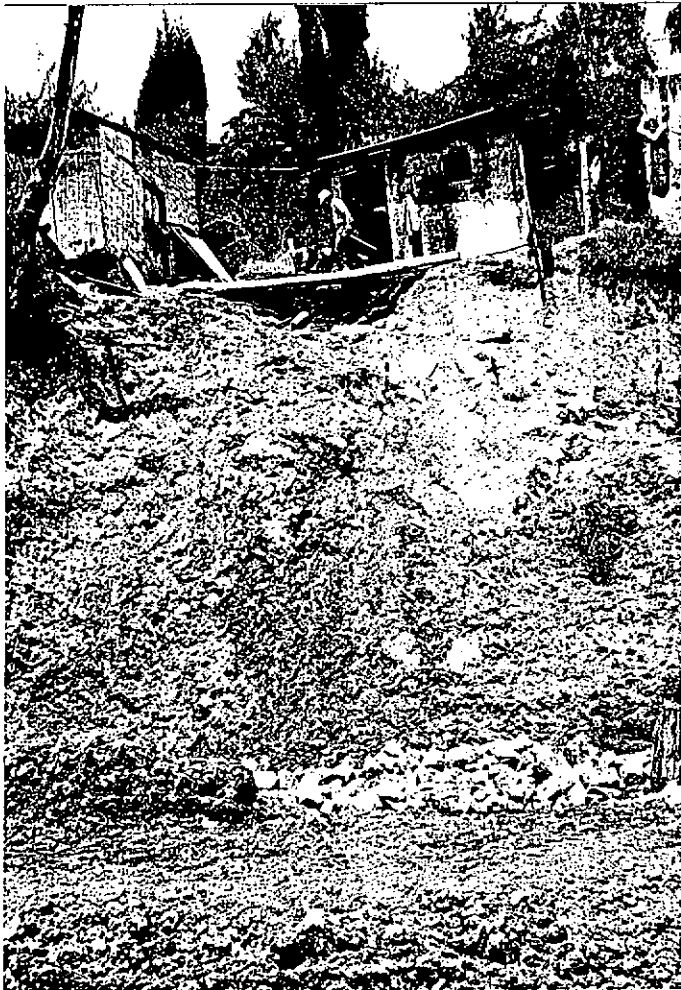
Figura 6-10.

Parte baja del barrio Gran Colombia, contra la carretera paralela al río San Cristobal en donde se aprecia la parte inferior del Depósito Gravilloso de matriz rosada. Aquí no aparece la lava torrencial de La Pichosa.

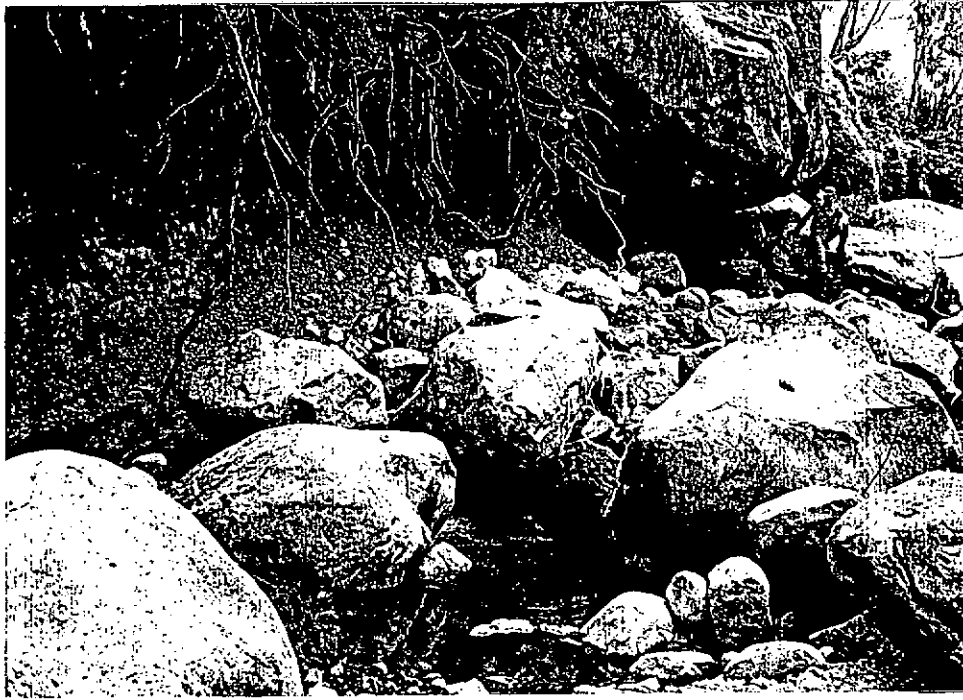
Figura 6-12. (Arriba)

En la márgen derecha del río San Cristobal los depósitos de lavas torrenciales con grandes bloques se encuentran sobre el talud, que en esta parte del río, está formado directamente de las arcillolitas del Guaduas, lo mismo que el fondo del lecho.

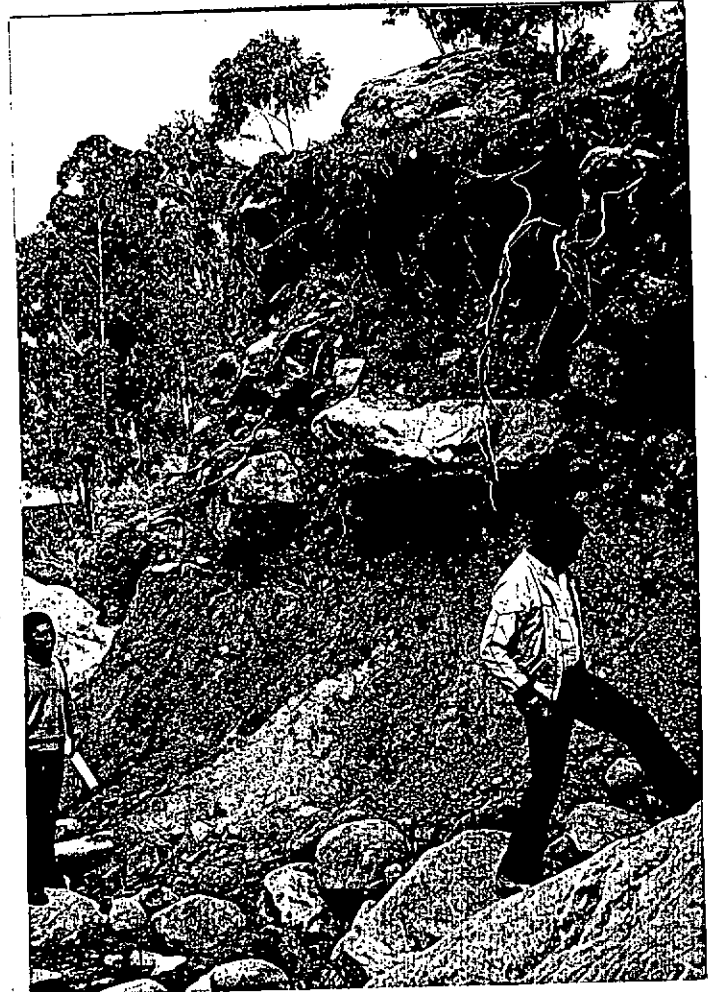
Figura 6-13. (Derecha)

- b. La profundización del lecho del río San Cristobal que es un torrente, al dejar colgados los materiales inestable, favorece el descenso del éstos.
- c. La infiltración de las aguas de la quebrada La Pichosa, hacia del Depósito de Gran Colombia favorece la presencia

En esta foto se muestra con claridad la profundización del lecho dentro de las arcillolitas Guaduas y el depósito de lava torrencial "colgado", sobre las arcillolitas y dispuesto a caer al río, una vez que el nivel de aguas alcance su contacto con las arcillolitas.

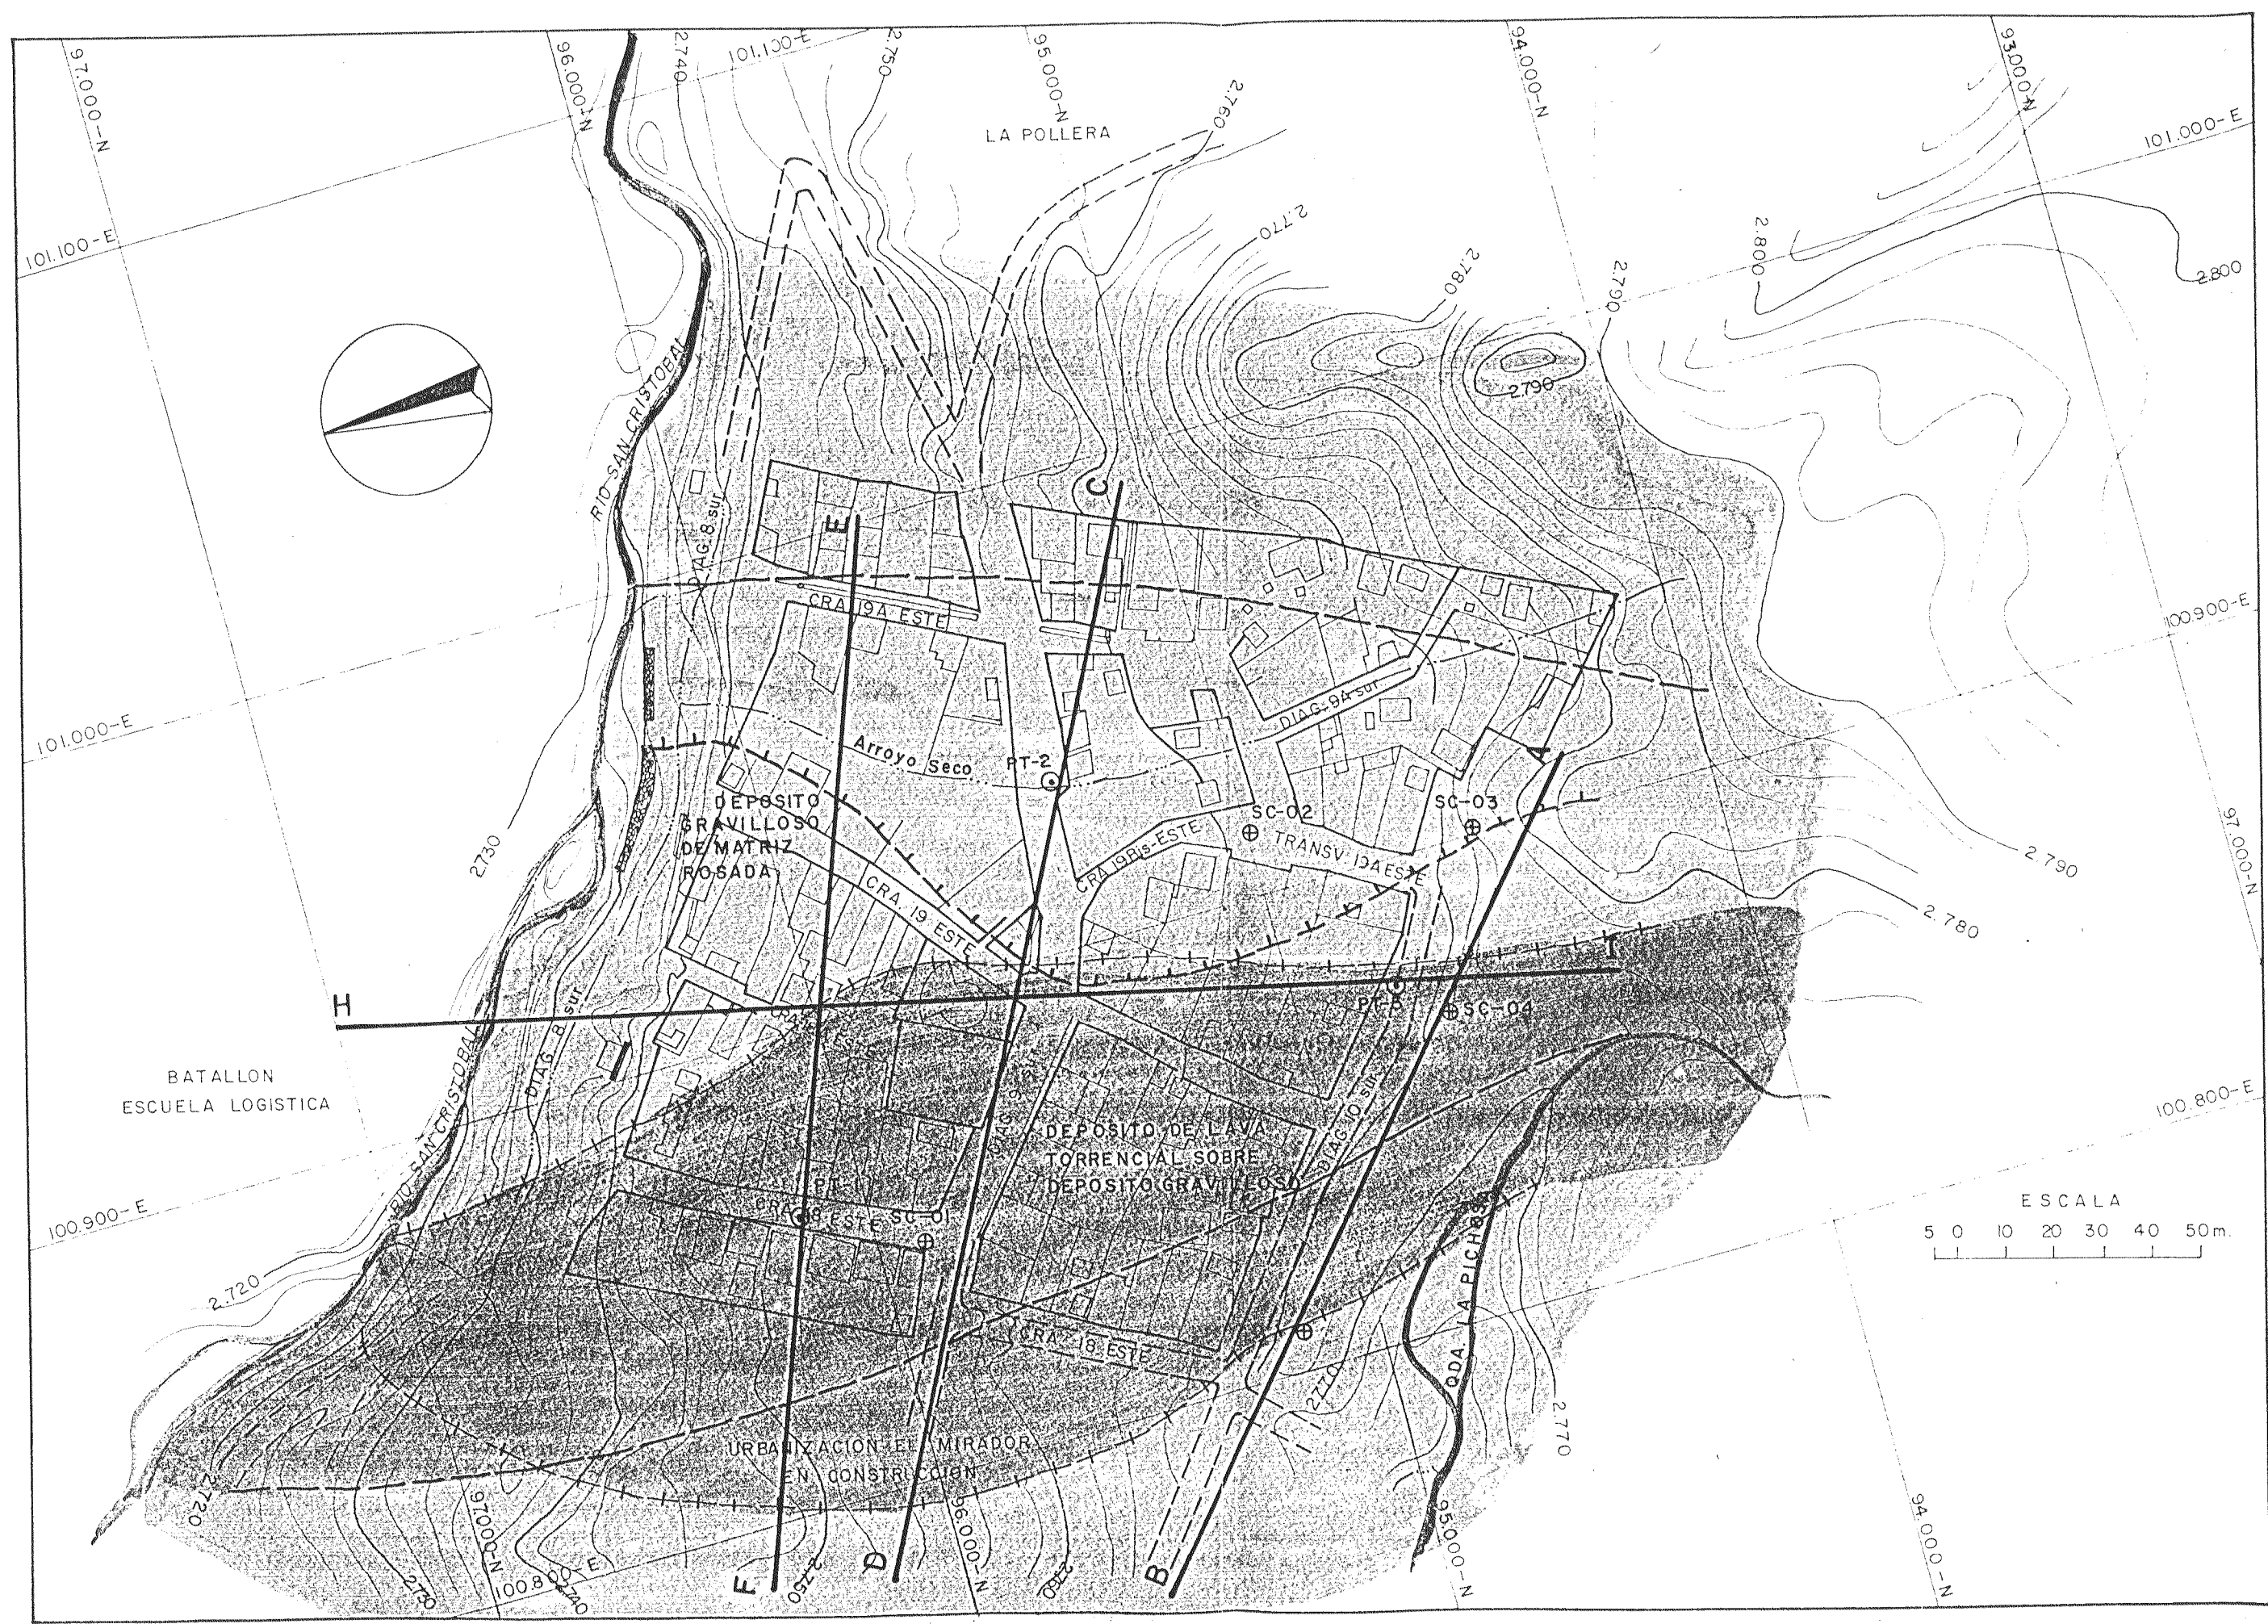
FIGURA Nº 6.2

MAPA GEOLOGICO

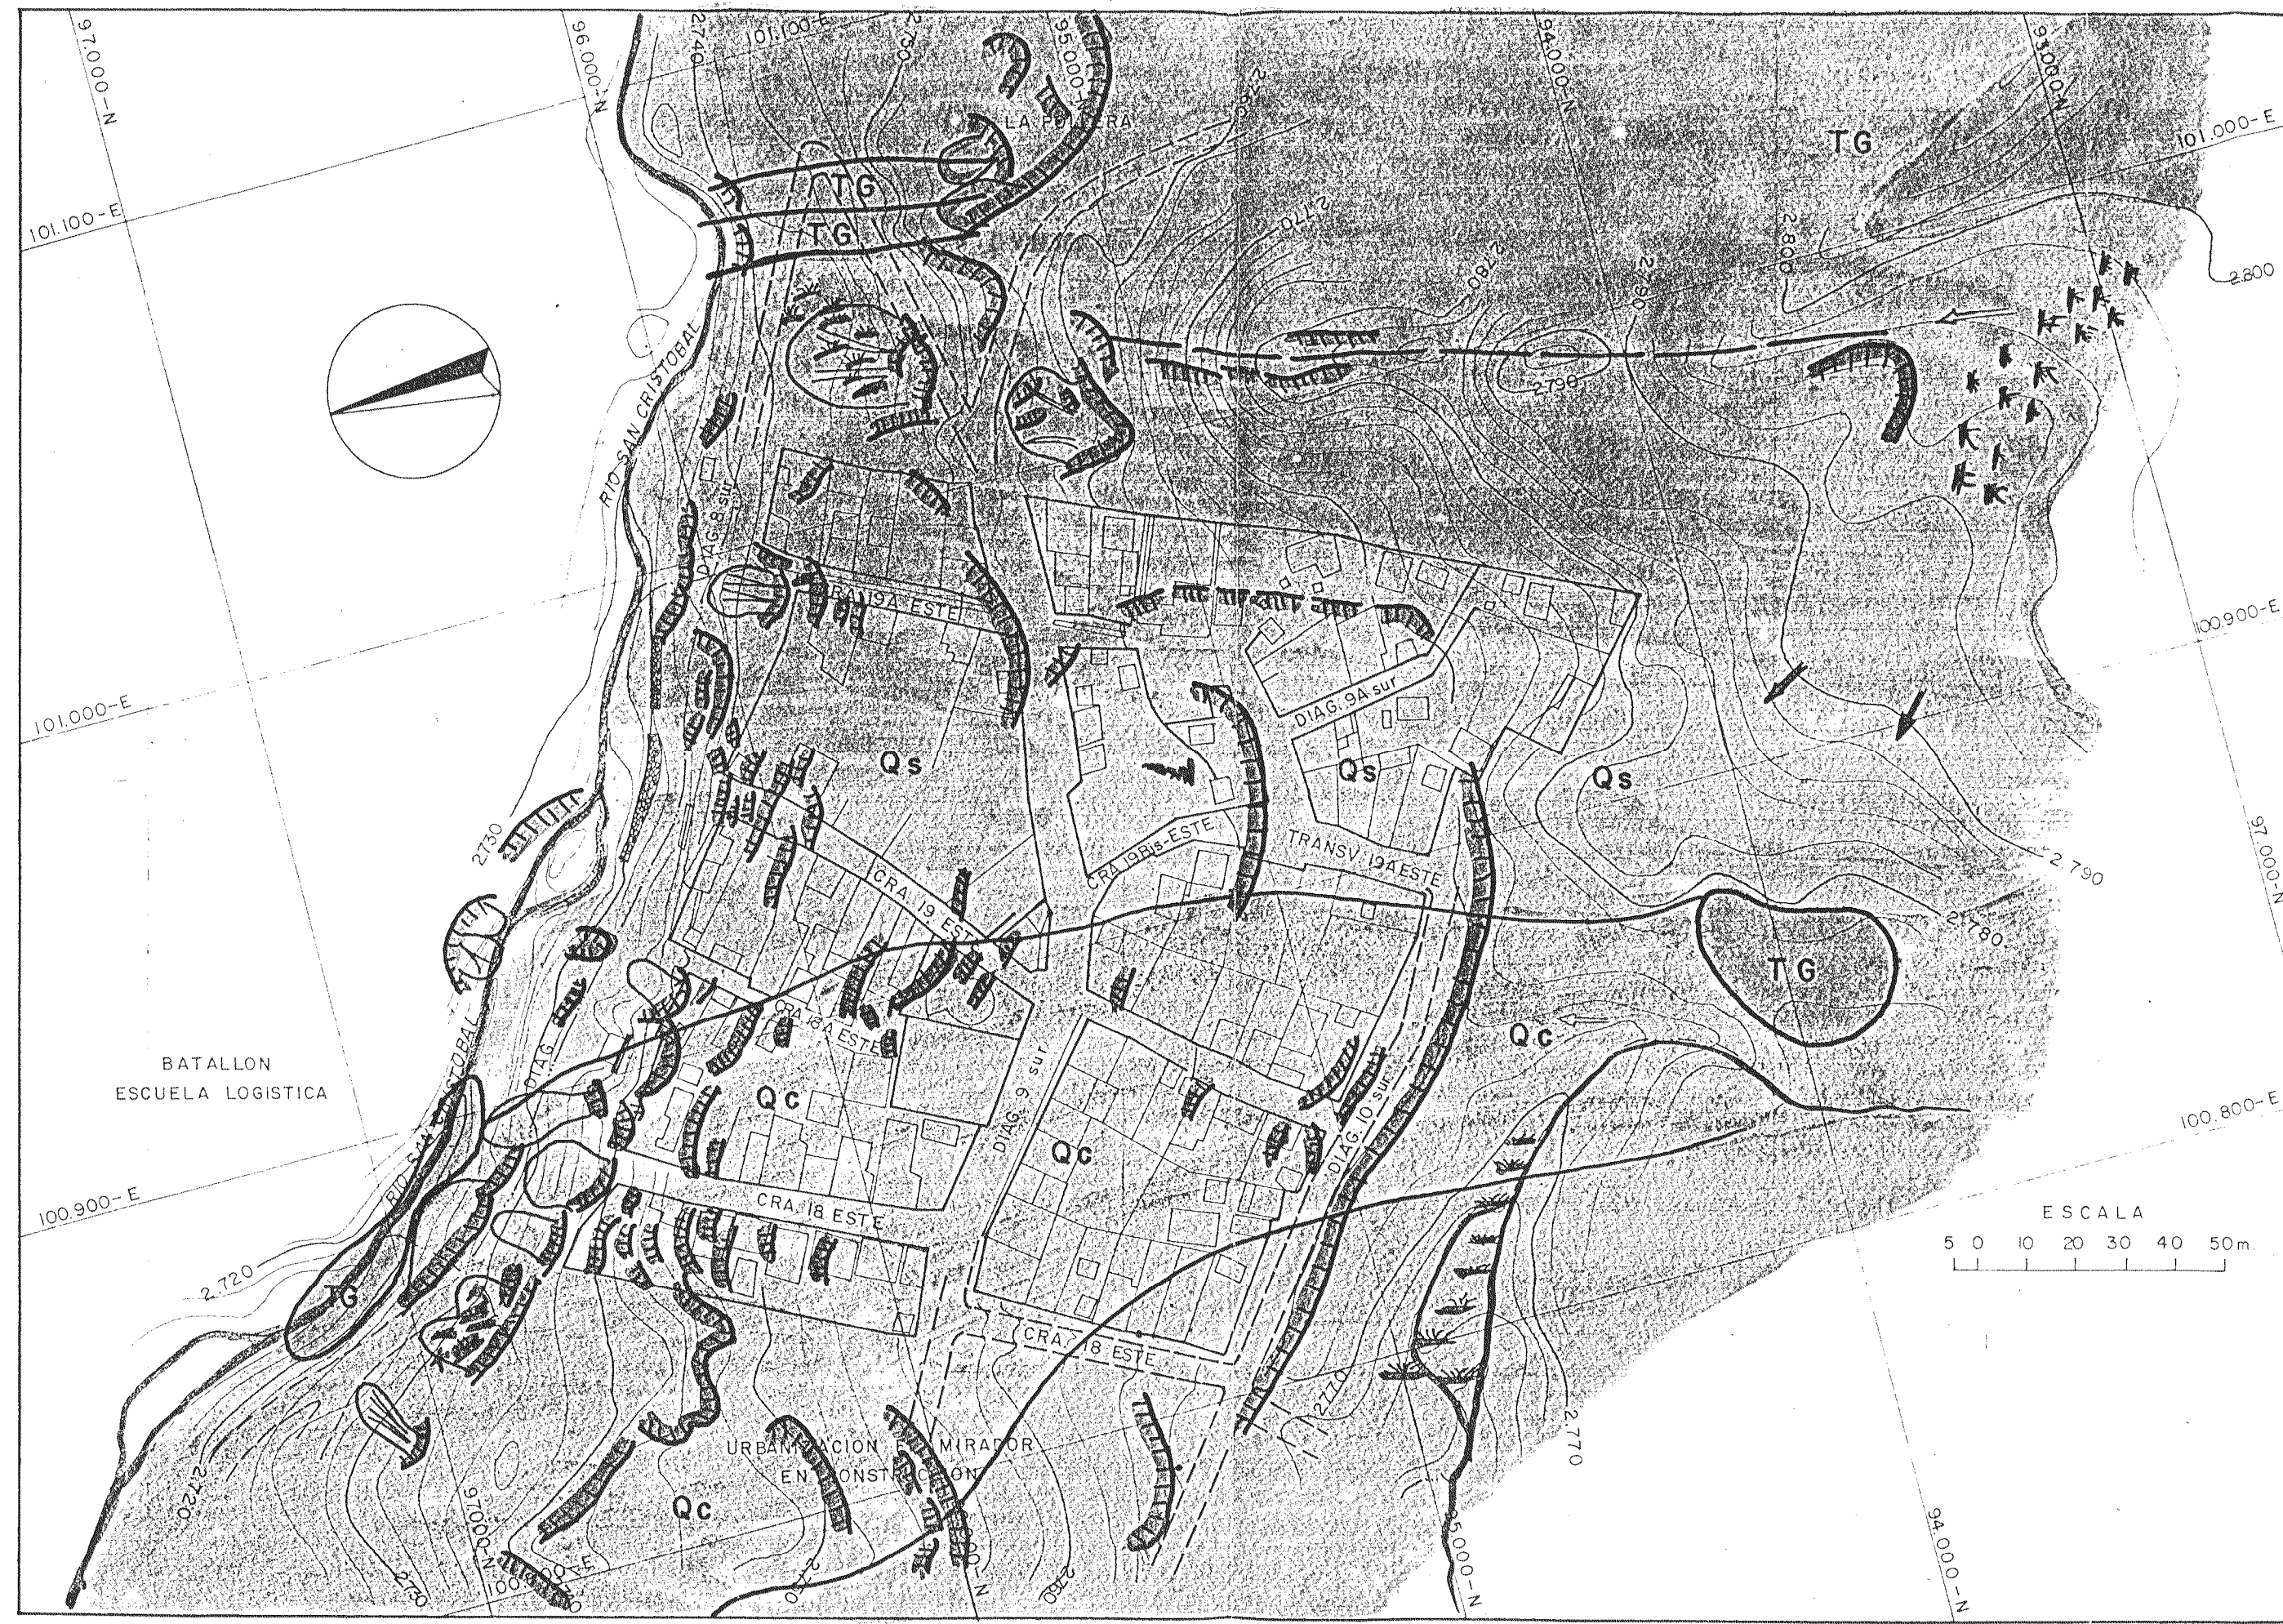
FIGURA Nº 7.1

MAPA GEOMORFOLÓGICO
