**CONTRATO
CCS-366-01**

INFORME EJECUTIVO

BOGOTÁ D.C. ABRIL DE 2002

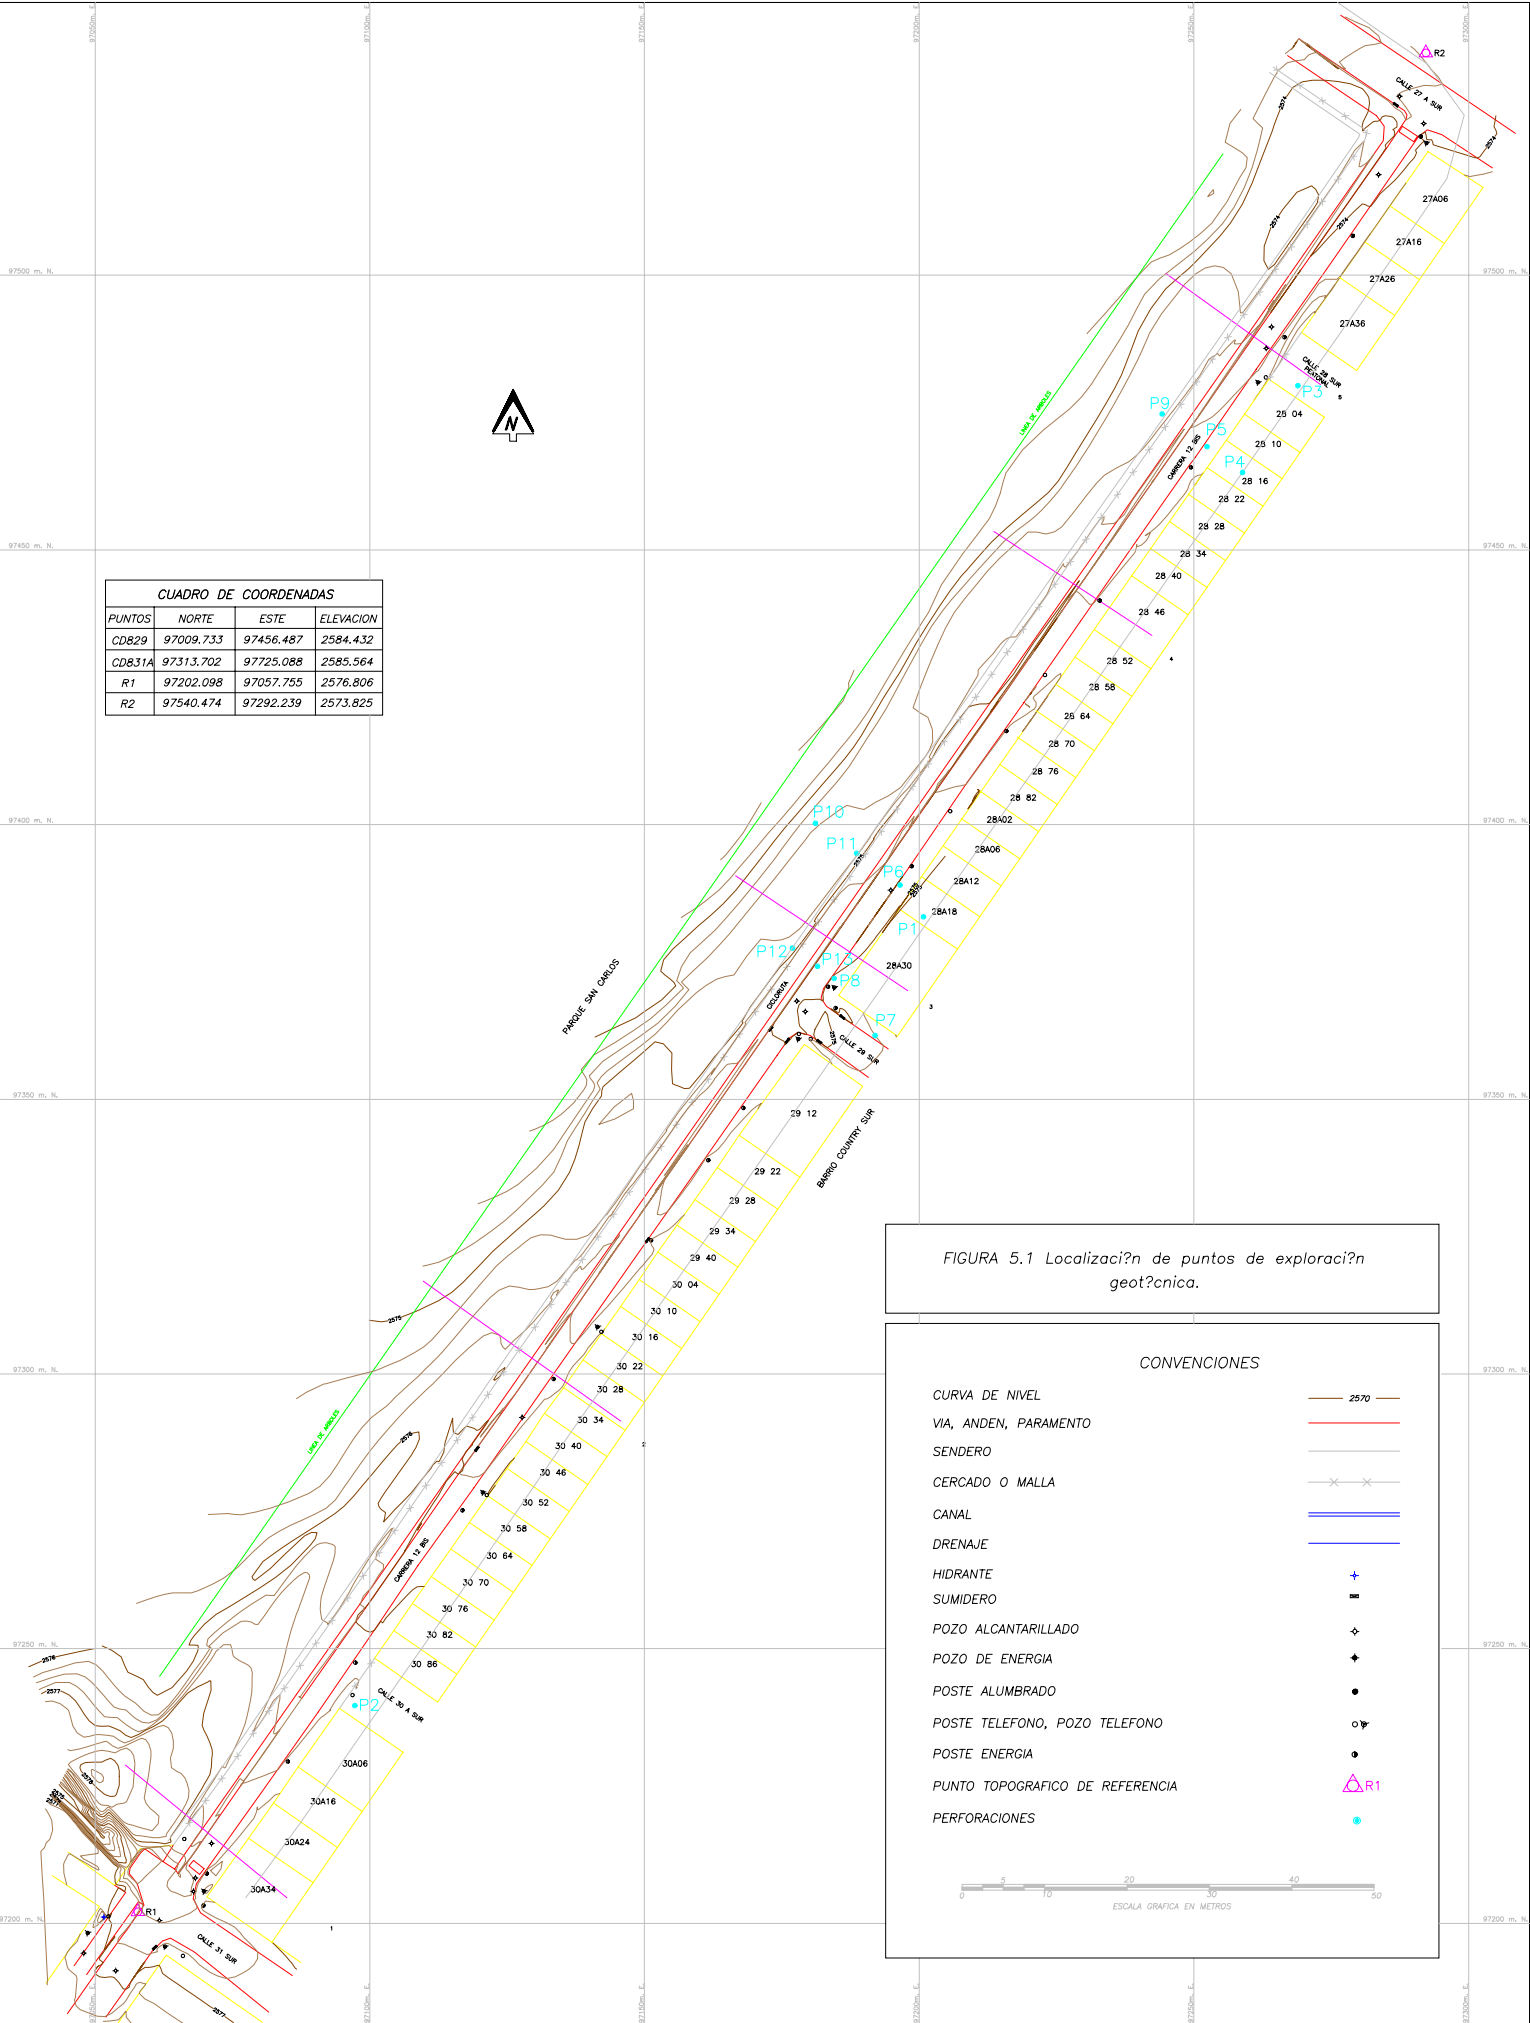
FIGURA 5.1 Localización de puntos de exploración geotécnica.

Con el objeto de realizar la identificación general de los materiales que componen el perfil típico del subsuelo en la zona estudiada y sus características geomecánicas fundamentales, se adelantó la primera etapa de la exploración, en la cual se llevaron a cabo tres (3) perforaciones con barreno de accionamiento manual, alcanzando profundidades de 8.0, 6.0 y 5.5 m (perforaciones 1, 2 y 3 respectivamente, cuya localización se presenta en la Figura 5.1).

Adicionalmente, es importante anotar que en ninguna de las tres perforaciones realizadas se reportó la presencia de materiales netamente arenosos o con altos contenidos de partículas de este tamaño. De la misma forma, en ninguna de éstas se recuperaron cantidades apreciables de restos de madera o acumulaciones de material orgánico asociable a su completa descomposición, que permitieran considerar la existencia de tocones o restos de raíces de tamaño apreciable en el área explorada. No obstante, dado el carácter puntual de la investigación del subsuelo realizada, no se descartó la posibilidad de que existieran restos de estos materiales en descomposición parcial o completa por fuera de los puntos explorados.

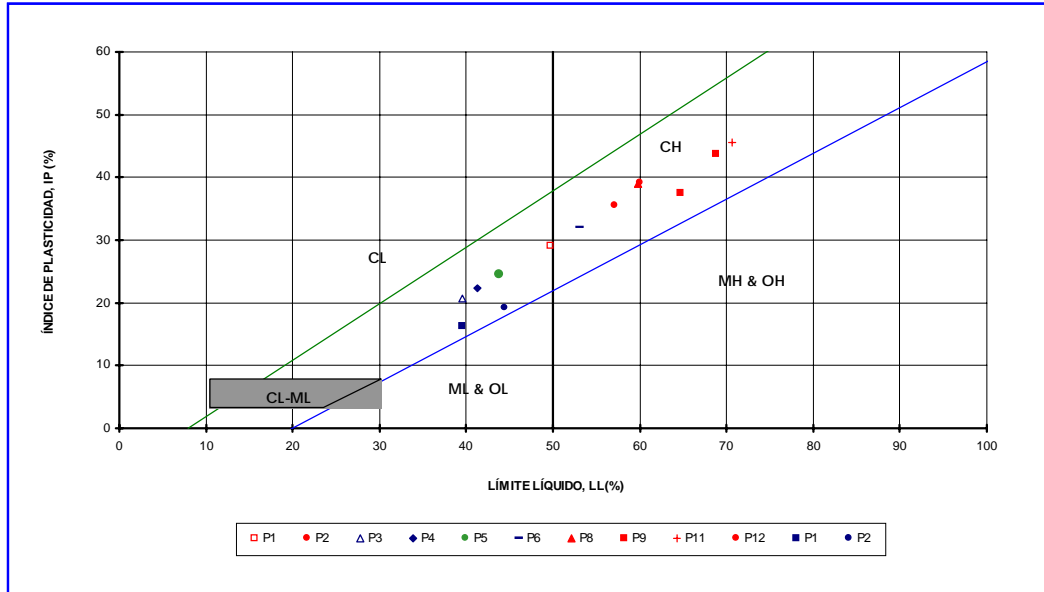
Gráfica 5-1. Carta de plasticidad

A partir de dichos resultados, se conformó la Gráfica 5-1, en la cual se ilustra el estado de plasticidad de las muestras arcillosas recuperadas. En ésta, los datos indicados en color rojo corresponden a la arcilla gris habana localizada en la parte superior del perfil estratigráfico explorado, los presentados en azul, a la arcilla gris rojiza que subyace el material anterior y el dato marcado con color verde, corresponde a la arcilla gris verdosa descrita a continuación.

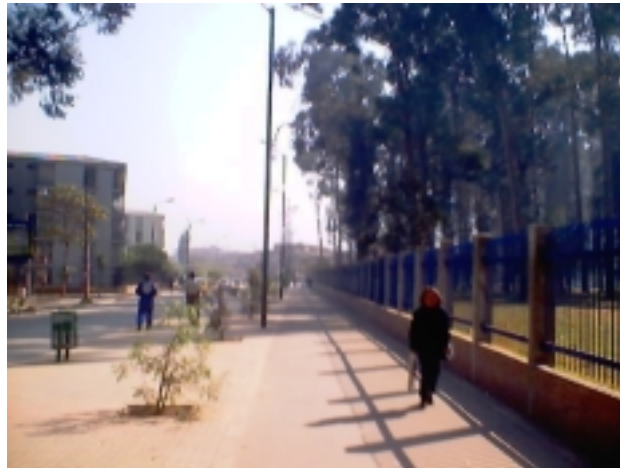
Fotografía 5. Edificaciones costado occidental del parque Bosques de San Carlos

De disponerse de sistemas estructurales de mayor competencia los efectos ocasionados por la desecación sobre las estructuras se verían minimizados. Como referencia puede mencionarse que los edificios localizados sobre el costado occidental del parque Bosques de San Carlos (ver Fotografía 5) conformados con pórticos de concreto, en la actualidad no presentan afectaciones apreciables, a pesar de encontrarse en la zona adyacente al bosque existente sobre este costado del parque, el cual podría estar ocasionando efectos similares sobre el subsuelo a los ya indicados para la carrera 12 Bis.

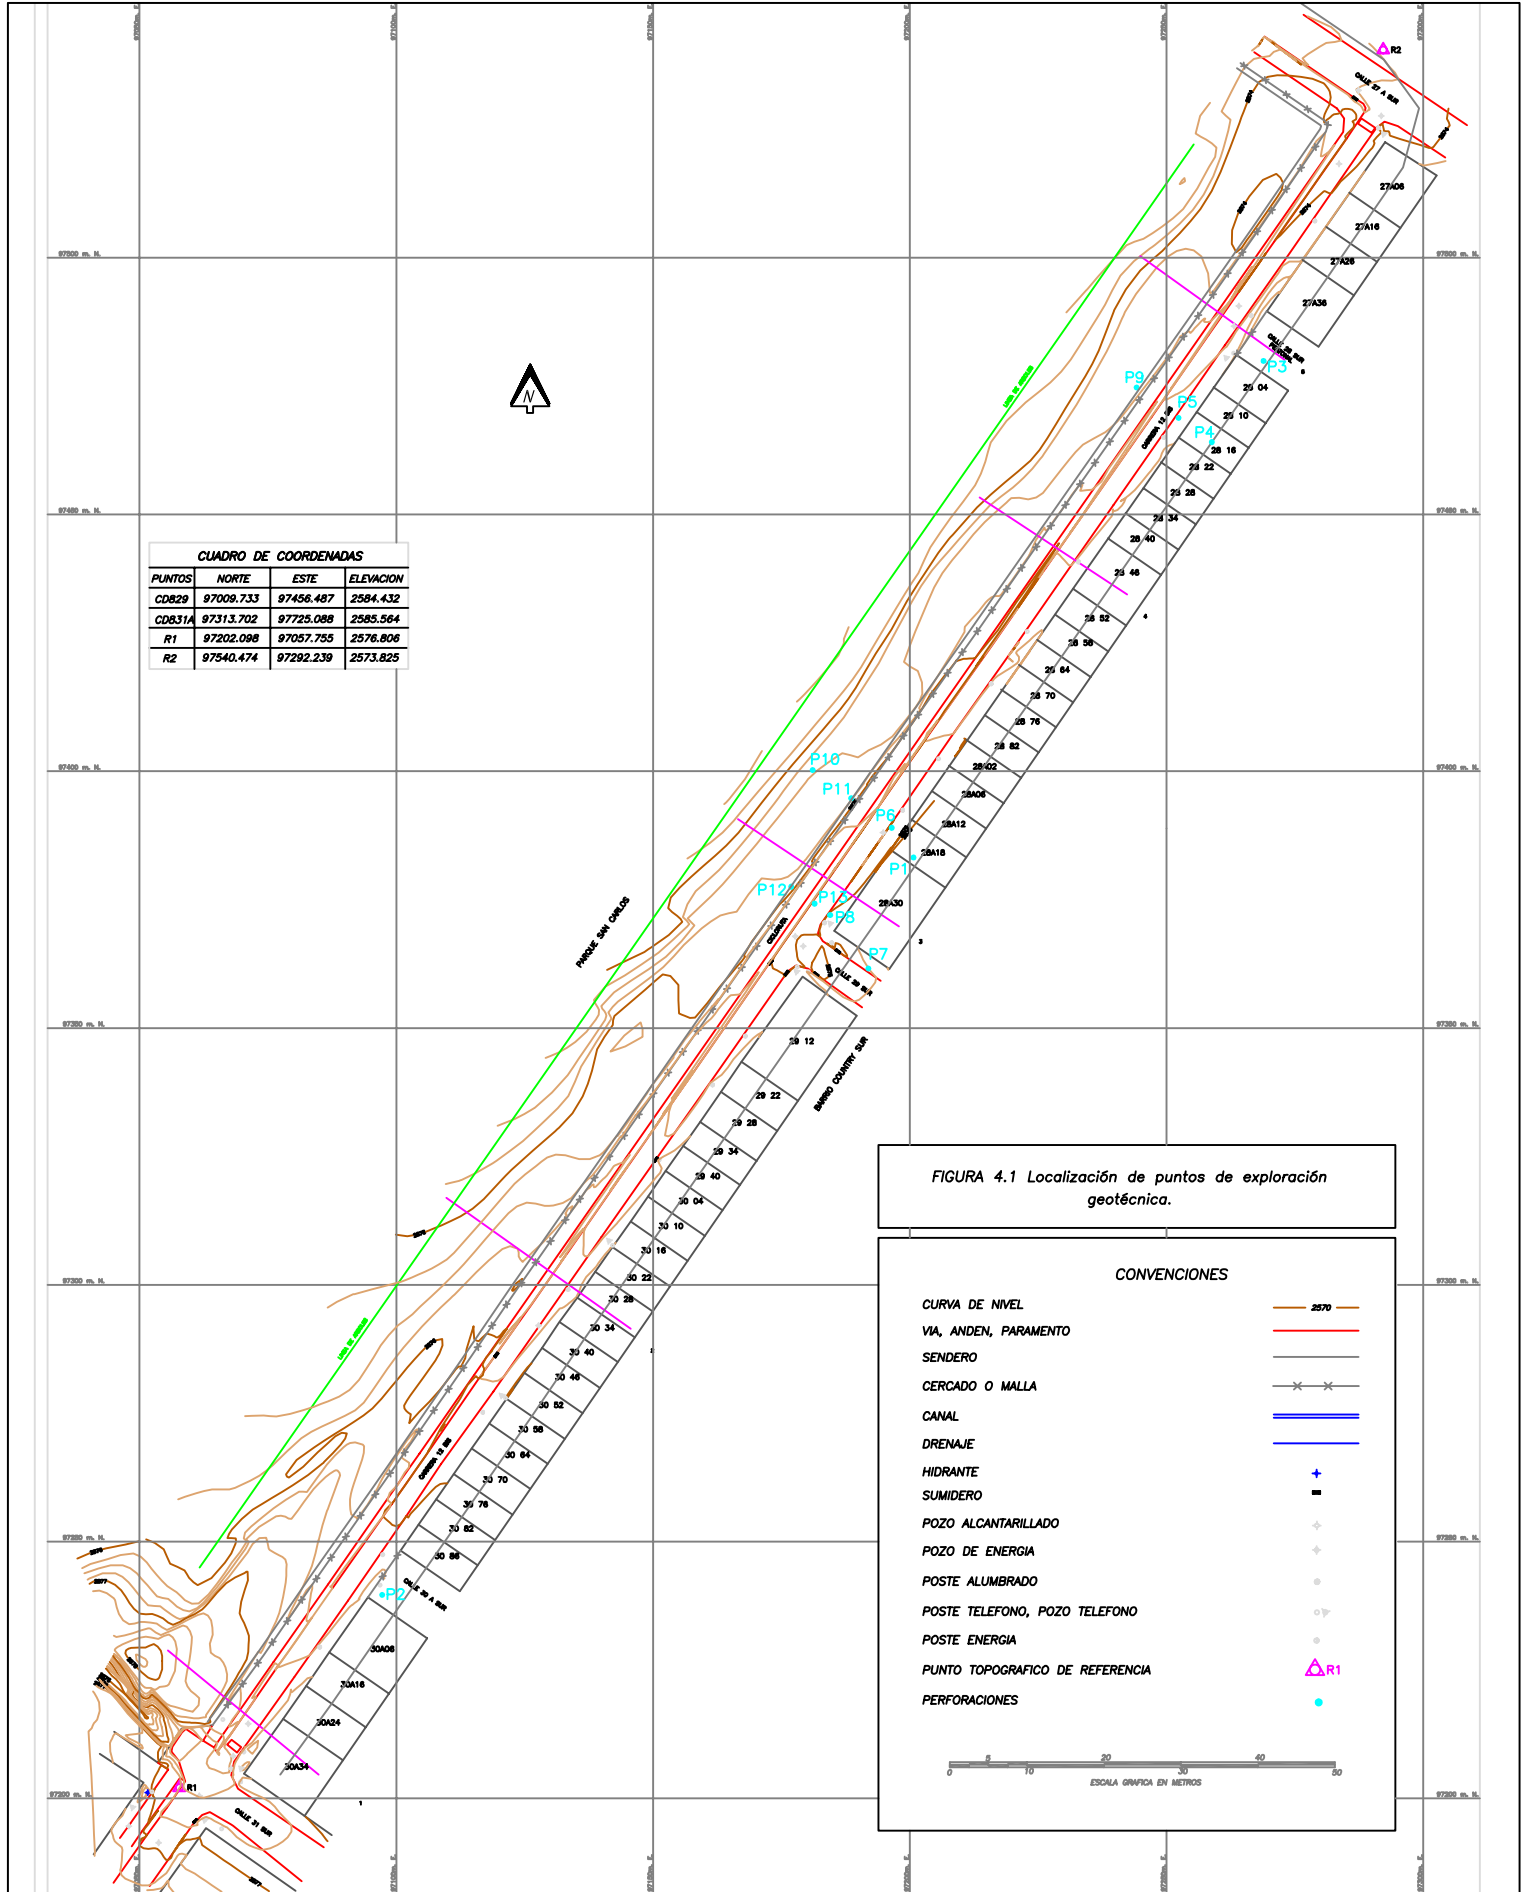
Por último, se definió para cada una de las cuatro manzanas, el porcentaje del valor de daño que le corresponde con respecto a las demás. El trabajo así desarrollado, permitió definir cuatro zonas por afectación o daños, a las cuales se les asignó una zona específica de atención para tala de árboles. El orden de prioridad corresponde primero a la zona de mayores daños y la última a la de menor.

A partir de los análisis realizados se concluye que las manzanas 2 y 3 (la numeración inicia en el costado norte) corresponden a aquellas en las que mayor porcentaje de sus viviendas presentan daños tanto en sus elementos estructurales como no estructurales e instalaciones. Así mismo debe destacarse que en casi la totalidad de casas evaluadas se encontró como sistema estructural los muros de corte y portantes, lo cual resulta lógico si se tiene en cuenta la antigüedad de las mismas y la época en la cual se construyeron. Debe resaltarse el hecho de que las manzanas No. 2 y 3 son las que más porcentajes de viviendas afectadas en sus muros de corte y portantes presentan.
