**FONDO DE PREVENCIÓN Y ATENCIÓN DE EMERGENCIAS - FOPAE**

**ESTUDIO GEOTÉCNICO Y PLANTEAMIENTO DE LAS OBRAS  
CORRECTIVAS EN EL BARRIO LA RESURRECCIÓN – UNIDAD  
RESIDENCIAL SANTA SOFÍA SUR**

**CONTRATO No. CONS-391/02**

**INFORME FINAL**

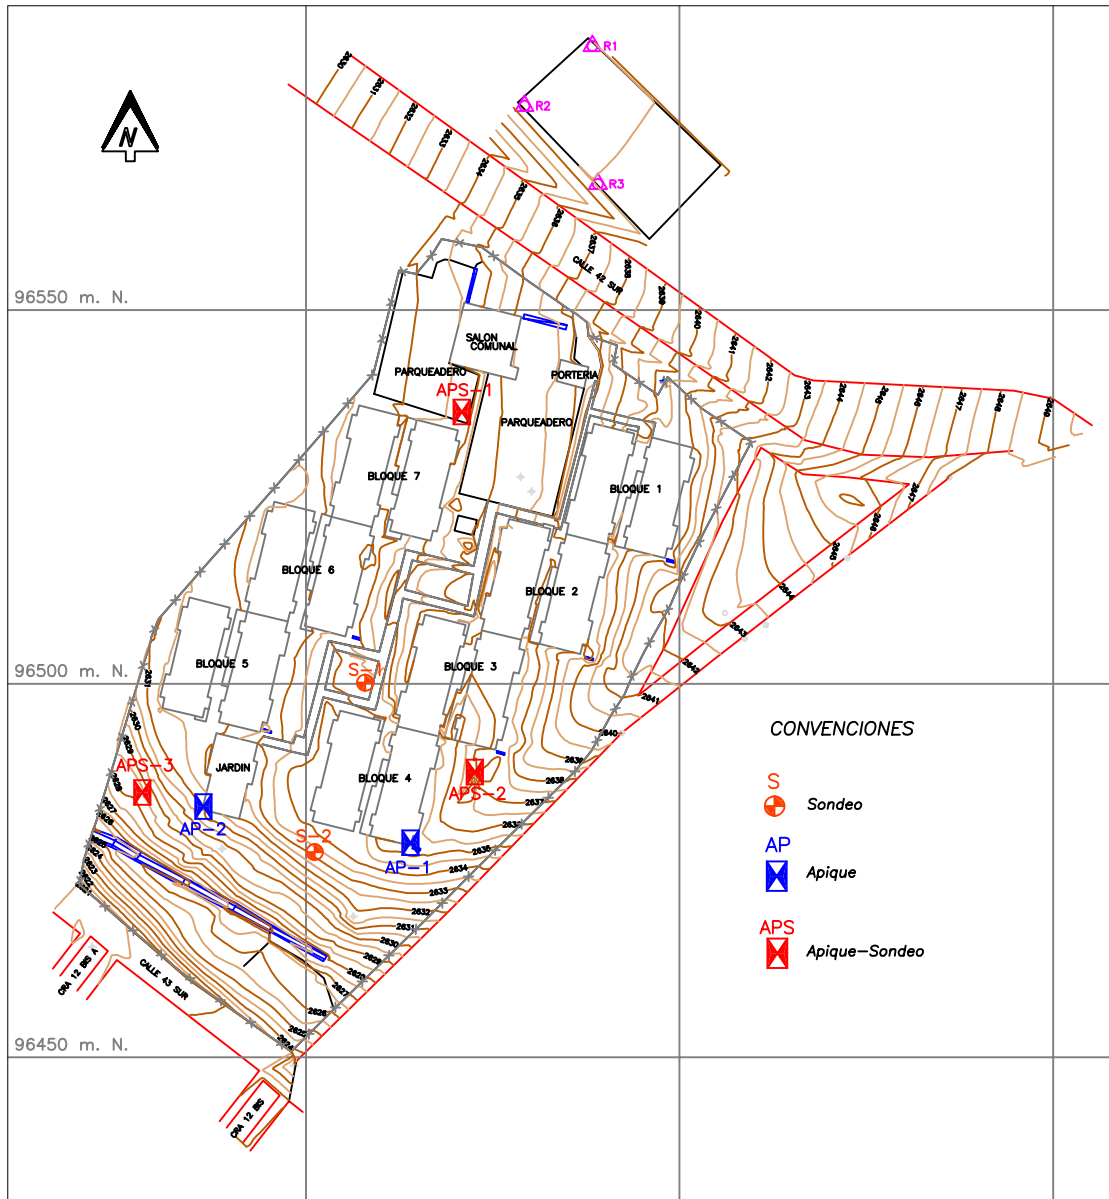
Figura 4.1. Esquema de Localización de Apiques y Sondeos.

En el ANEXO 4 se presentan los registros de campo correspondientes, mientras que en la Figura 5.1 se presenta el esquema de localización de Apiques y sondeos.

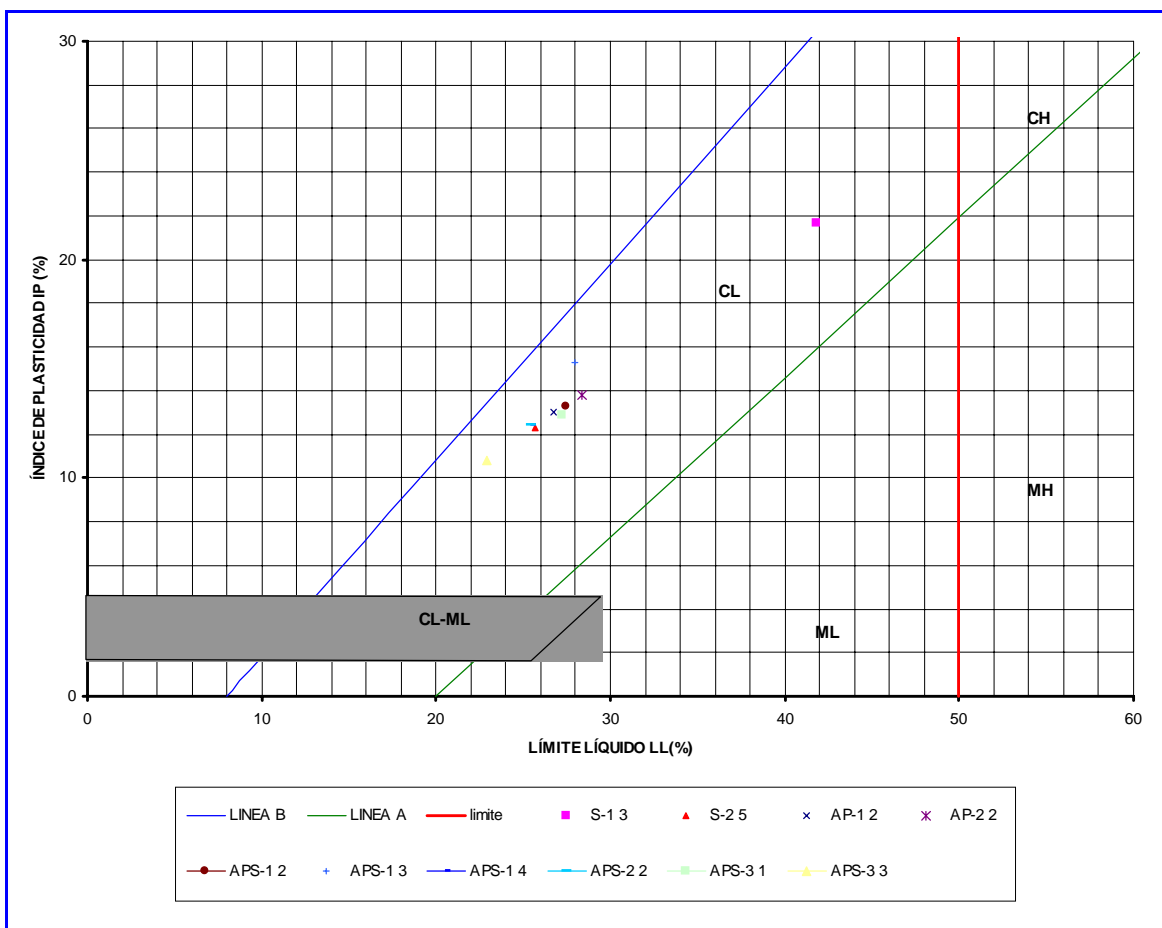
Figura 4.2. Carta de Plasticidad.

En la Figura 4.1 se presenta la carta de plasticidad elaborada, la cual permite de manera general establecer el tipo de material presente en el área de estudio.

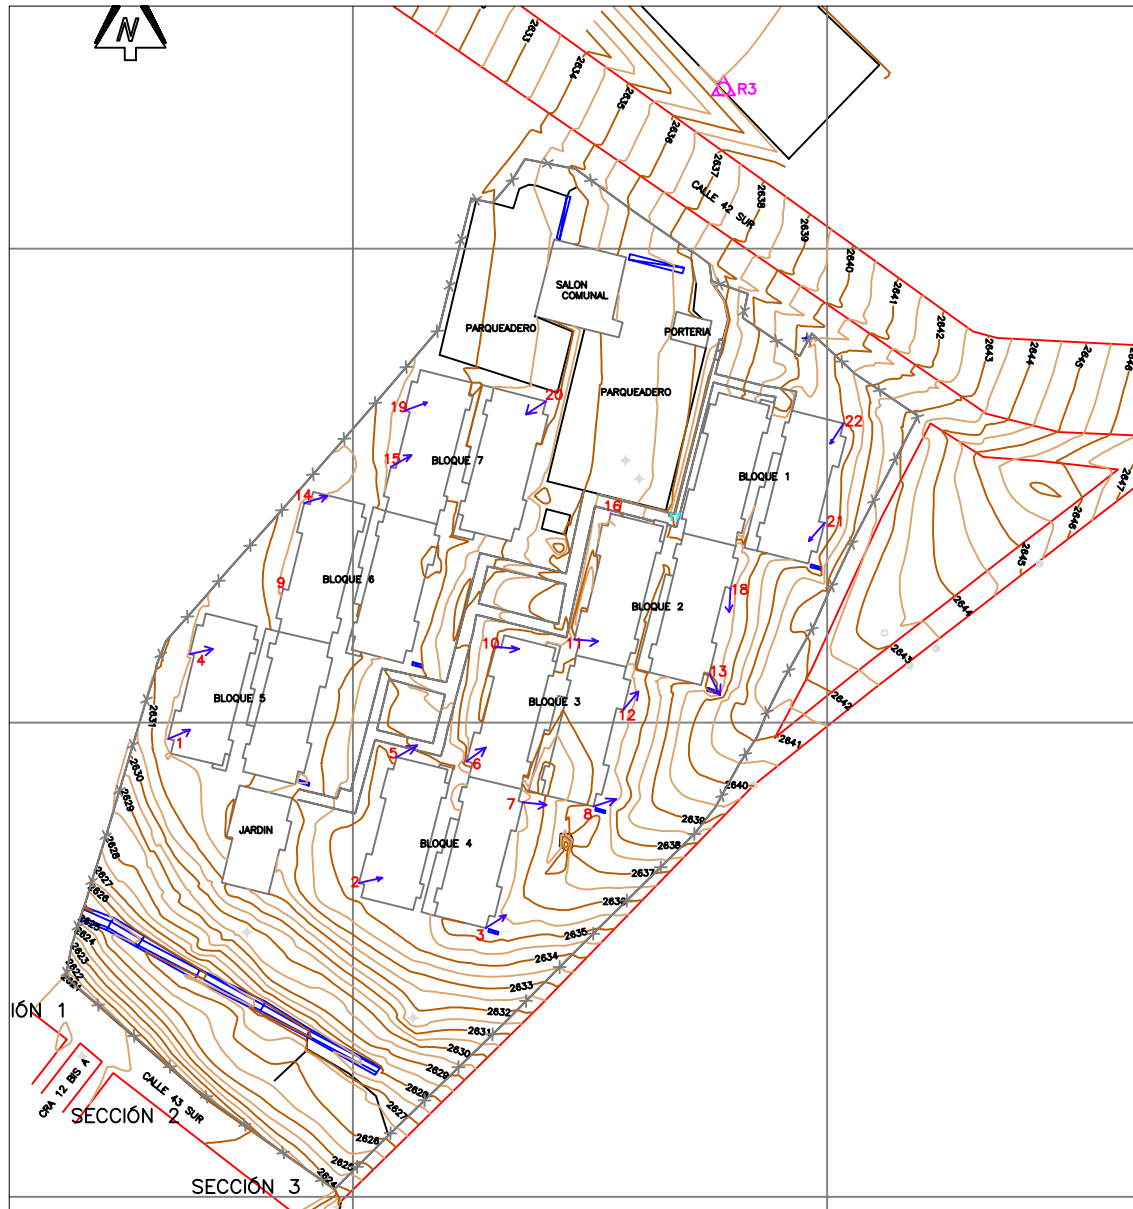
Figura 5.1. Localización de Puntos de Control y Tendencia de Desplazamientos.

En la Figura 5.1. se presentan la localización en planta de los puntos de control establecidos para cada uno de los Bloques, así como la tendencia general de los desplazamientos de estos puntos de control, los cuales corresponden al extremo superior de los edificios en cada punto indicado. Teniendo en cuenta este aspecto, se determinaron las deflexiones y el ángulo de inclinación con respecto a la vertical para cada punto, como se muestra en la Tabla 5.1.

De la tabla anterior se puede observar que en todos los casos los ángulos medidos son menores a 1 grado y se presentan movimientos compuestos de los extremos superiores de los edificios, pero en todos los casos se tiene bajos valores de deflexión medidos, menores a 3.3 cm.

Se considera necesario un monitoreo periódico del comportamiento estructural de los edificios que componen la unidad residencial, así como de los asentamientos diferenciales. Este monitoreo consistirá en un control topográfico periódico de verticalidad de los bloques de apartamentos, utilizando para este fin los puntos de referencia ubicados en el sitio, específicamente los puntos 2, 3, 5 y 7, que se muestran en la Figura 5.1. Este control de verticalidad deberá estar acompañado de un estudio estructural detallado que permita establecer las tolerancias correspondientes. Además, se recomienda en caso de aparecer fisuras en los muros de fachada, la colocación de señales de lectura directa. Estas señales pueden elaborarse en material transparente, de 5 x 10 cm aproximadamente, en las cuales se ha marcado previamente una red milimetrada de líneas (en acetato por ejemplo). Finalmente, se colocan señales sobrepuestas, a cada lado de la fisura, debidamente adheridas a la pared. Periódicamente se hace un registro del estado o del movimiento relativo de las redes milimetradas.

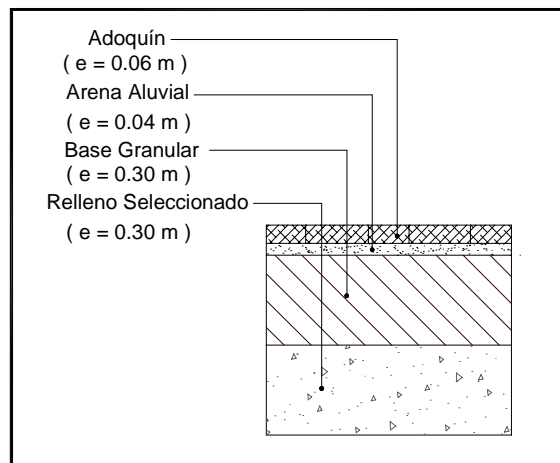
Figura 6.2. Esquema de Estructura de Pavimento – Zona de Adoquinados

En la Figura 6.2 se presenta un esquema general de la estructura de pavimento propuesta.

Una vez se tenga la capa de material seleccionado conformada se procede a colocar una Base granular tipo B-600 de 30cm de espesor y sobre ella la arena y el adoquín.

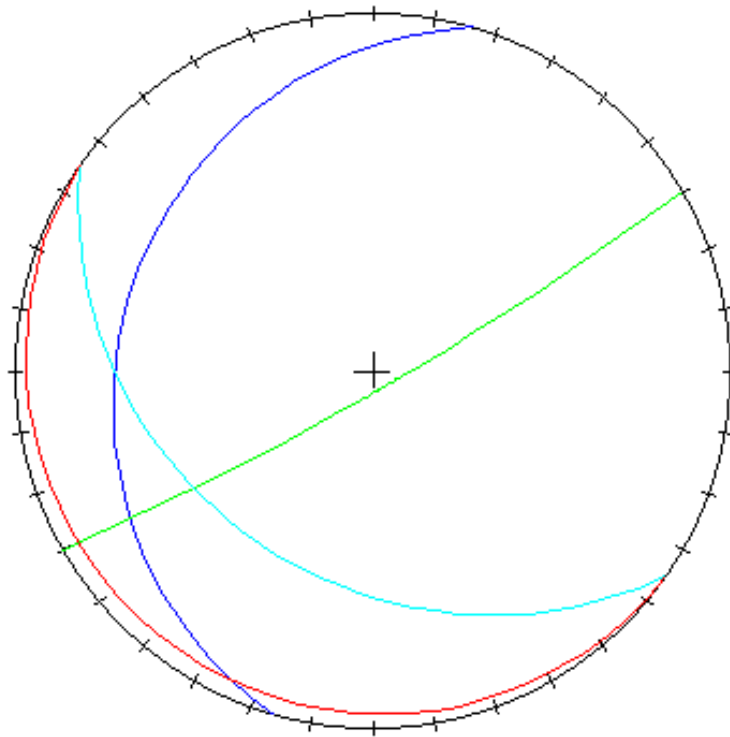
considerando el azimut de buzamiento y el buzamiento del talud como 215/30, no indica una posibilidad de que se presente una falla plana. Del análisis de falla en forma de cuña se obtuvieron igualmente factores de seguridad altos.

Dip Dir., Dip
—	Discontinuity 1: 286 , 19
—	Discontinuity 2: 150 , 84
—	Slope Face: 215 , 30
—	Upper Slope: 215 , 3
