**ESTUDIO Y DISEÑO DE OBRAS PARA LA
ESTABILIZACION DEL TALUD
POSTERIOR DE LA ESCUELA DEL
BARRIO COMPARTIR
(CIUDAD BOLIVAR)**

Ref: Informe técnico Contrato No.255/89

ESTUDIO Y DISEÑO DE OBRAS PARA LA ESTABILIZACIÓN DEL TALUD
POSTERIOR DE LA ESCUELA DEL BARRIO COMPARTIR, EN CIUDAD BOLÍVAR
Contrato N° 255 de 1989

Informe Técnico Final

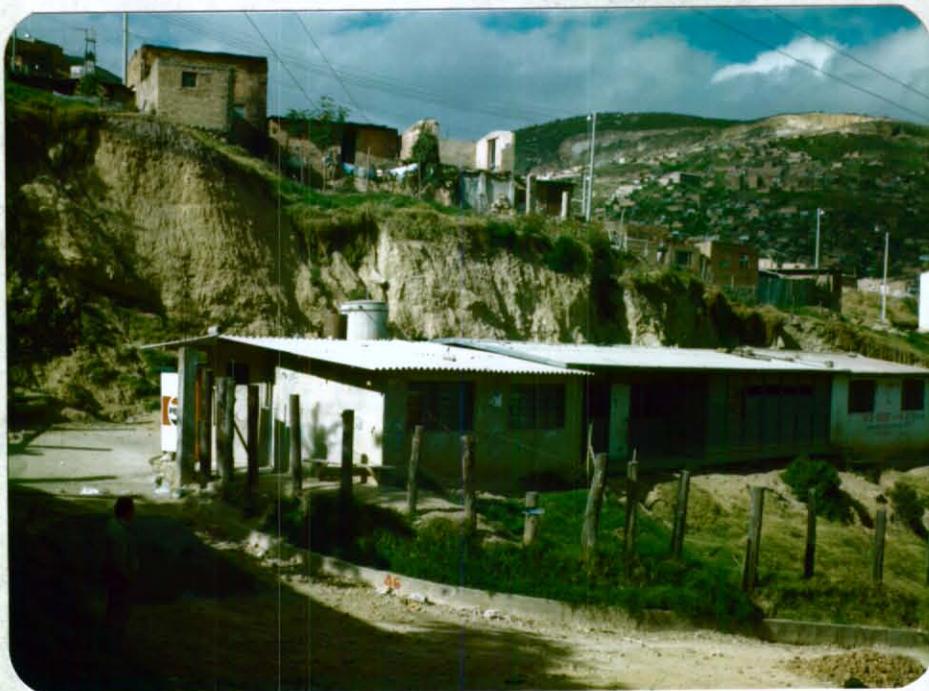
Foto N° 1: En primer plano la escuela, en segundo plano el barranco y en tercer plano las casas del barrio Juan Pablo II.
