ANEXO 1
CARTERAS

TOPOGRAFIA

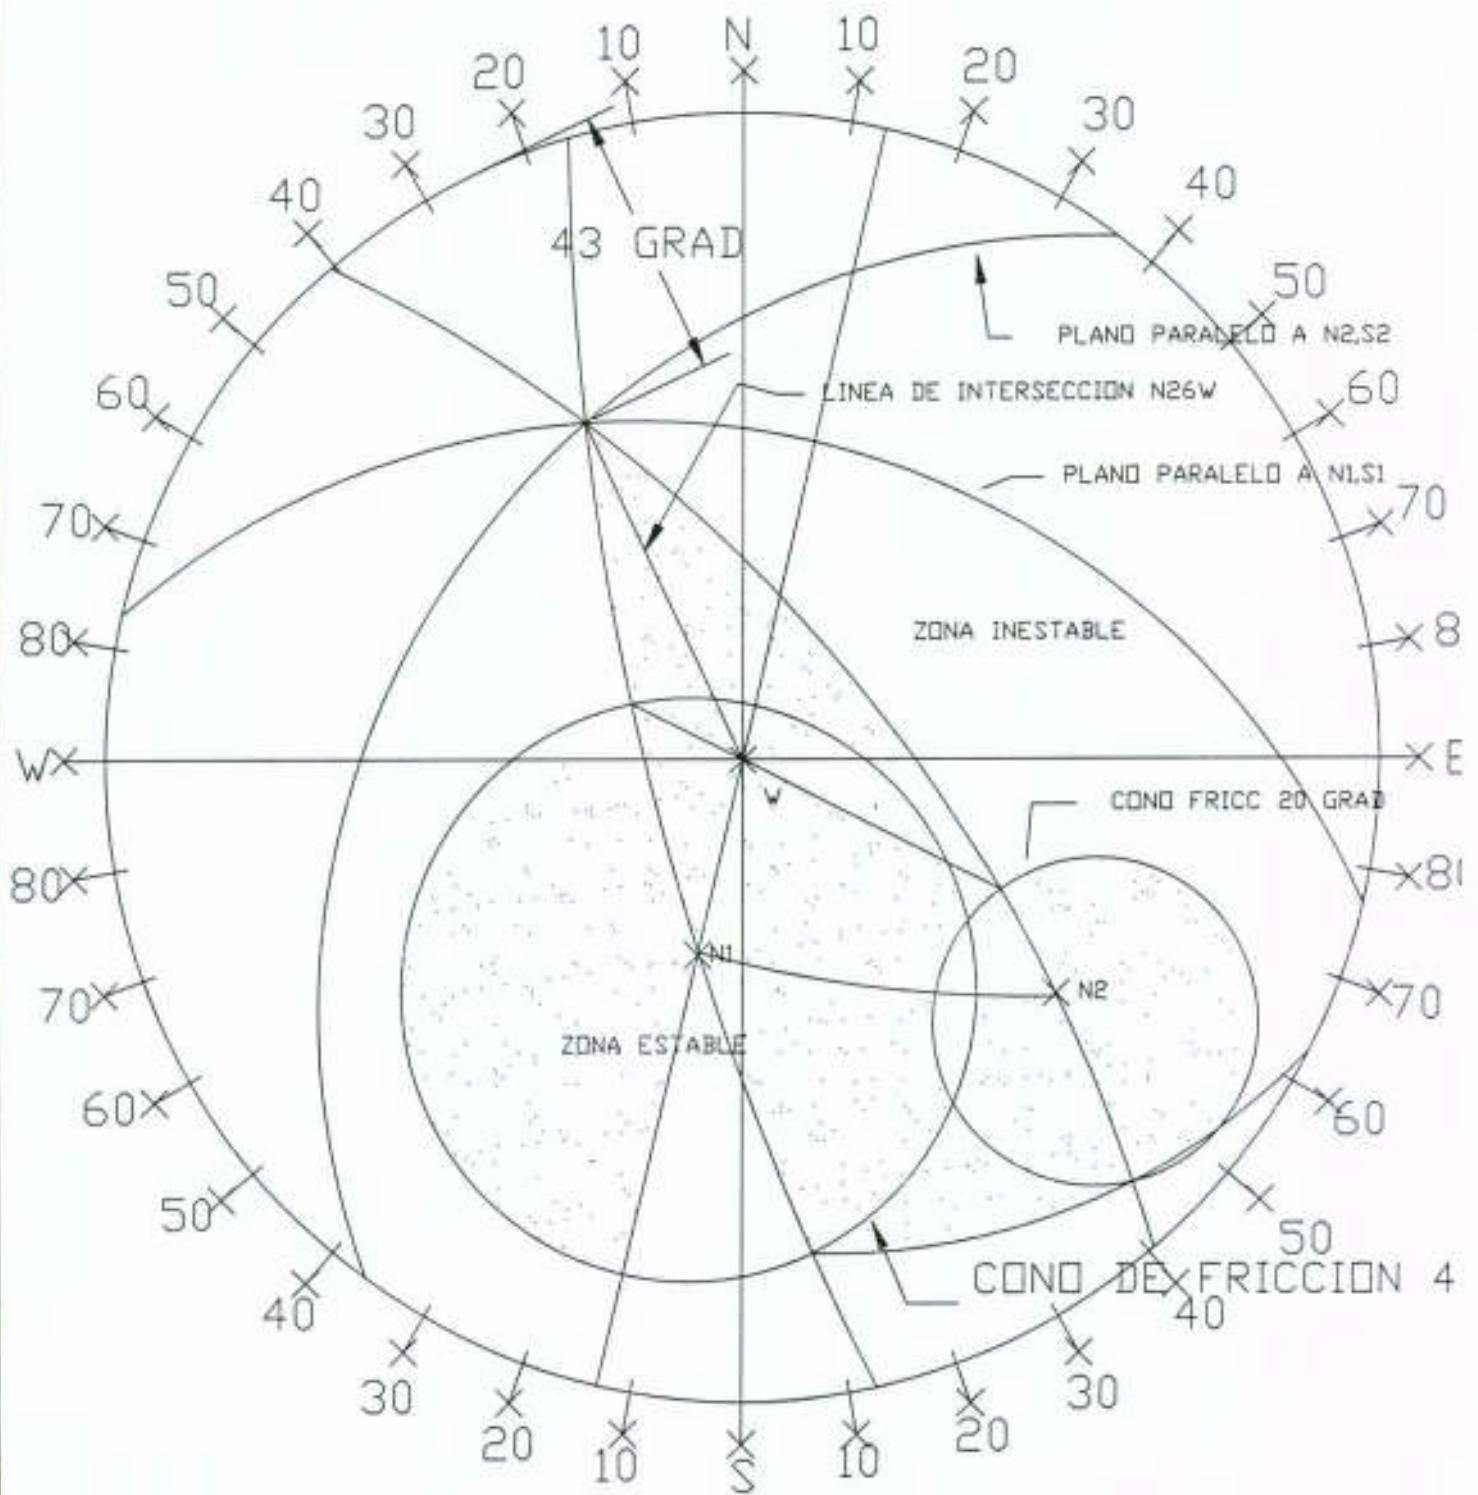
ANALISIS CINEMATICO DE ESTABILIDAD
TALUD N1

CASO CU?A FORMADA POR PLANOS TALUD Y ESTRATIFICAC:

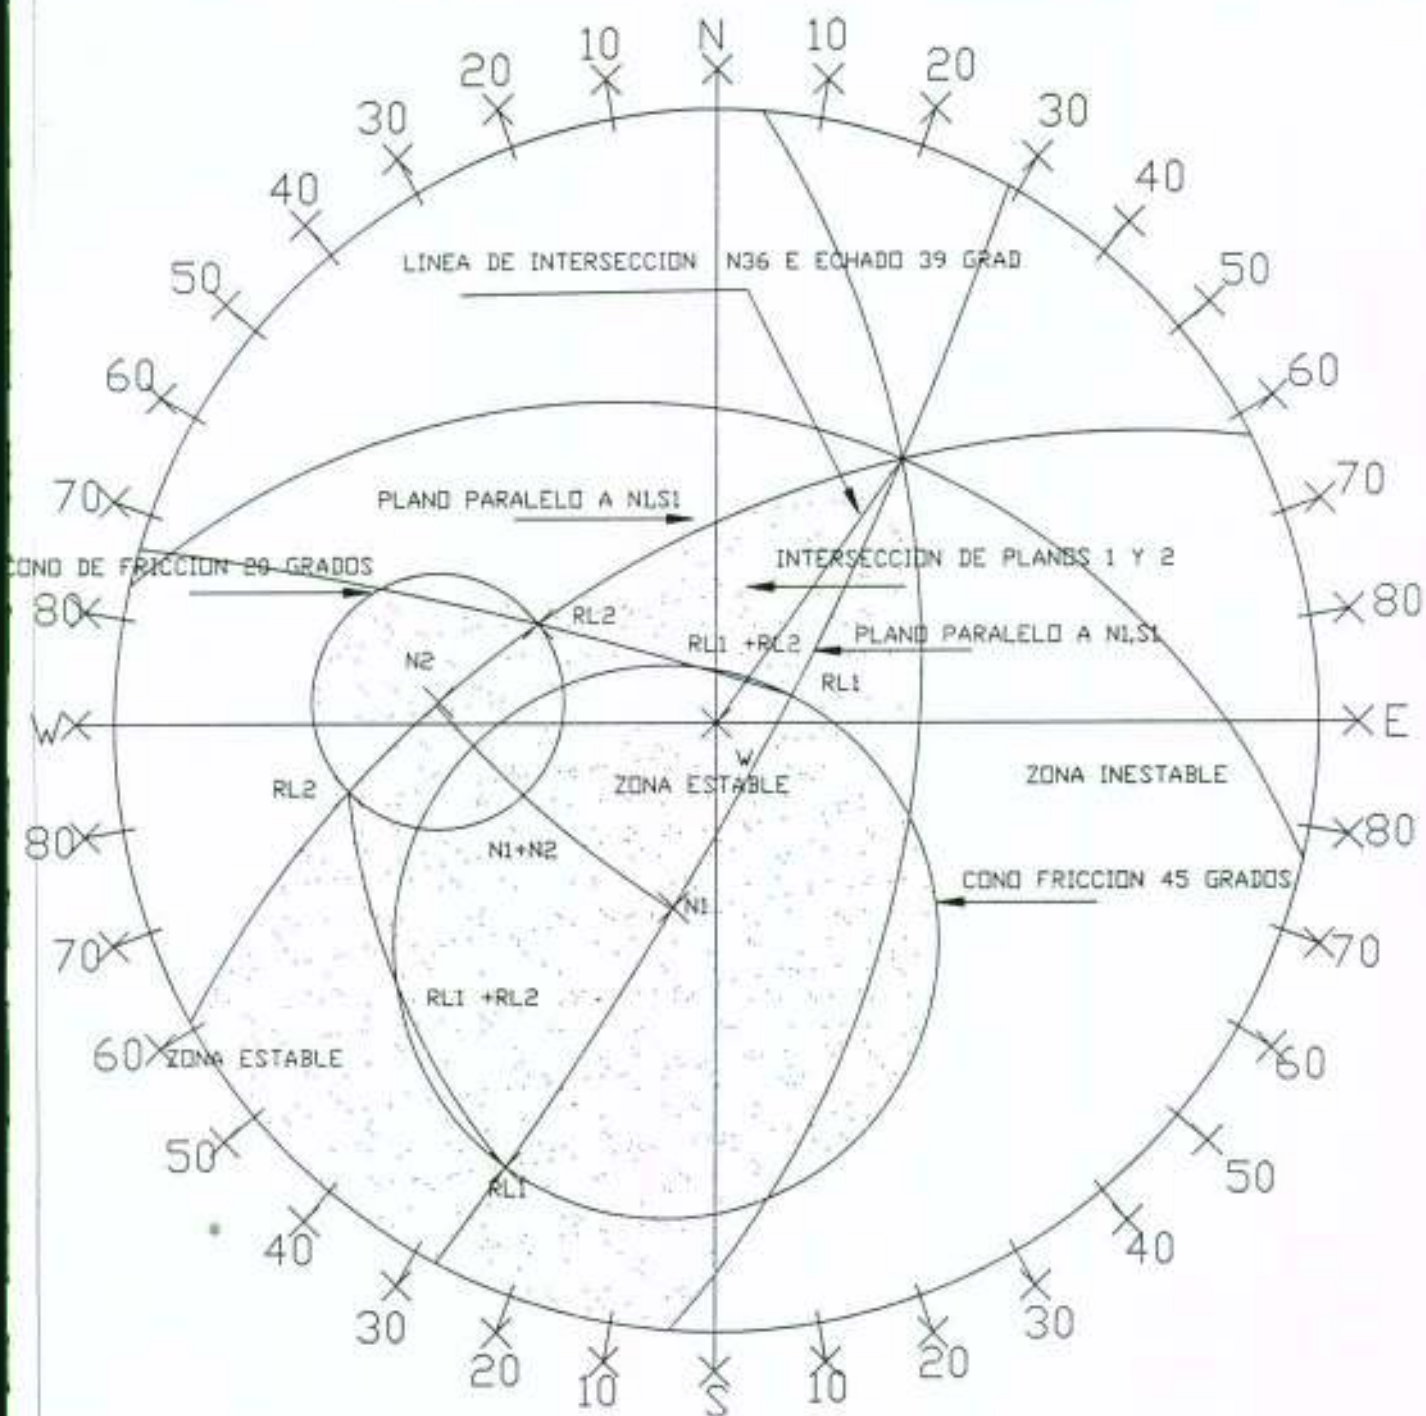
ANALISIS CINEMATICO DE ESTABILIDAD
TALUD N1

ASO CU?A FORMADA POR PLANOS TALUD Y DIACLASAMIENTO

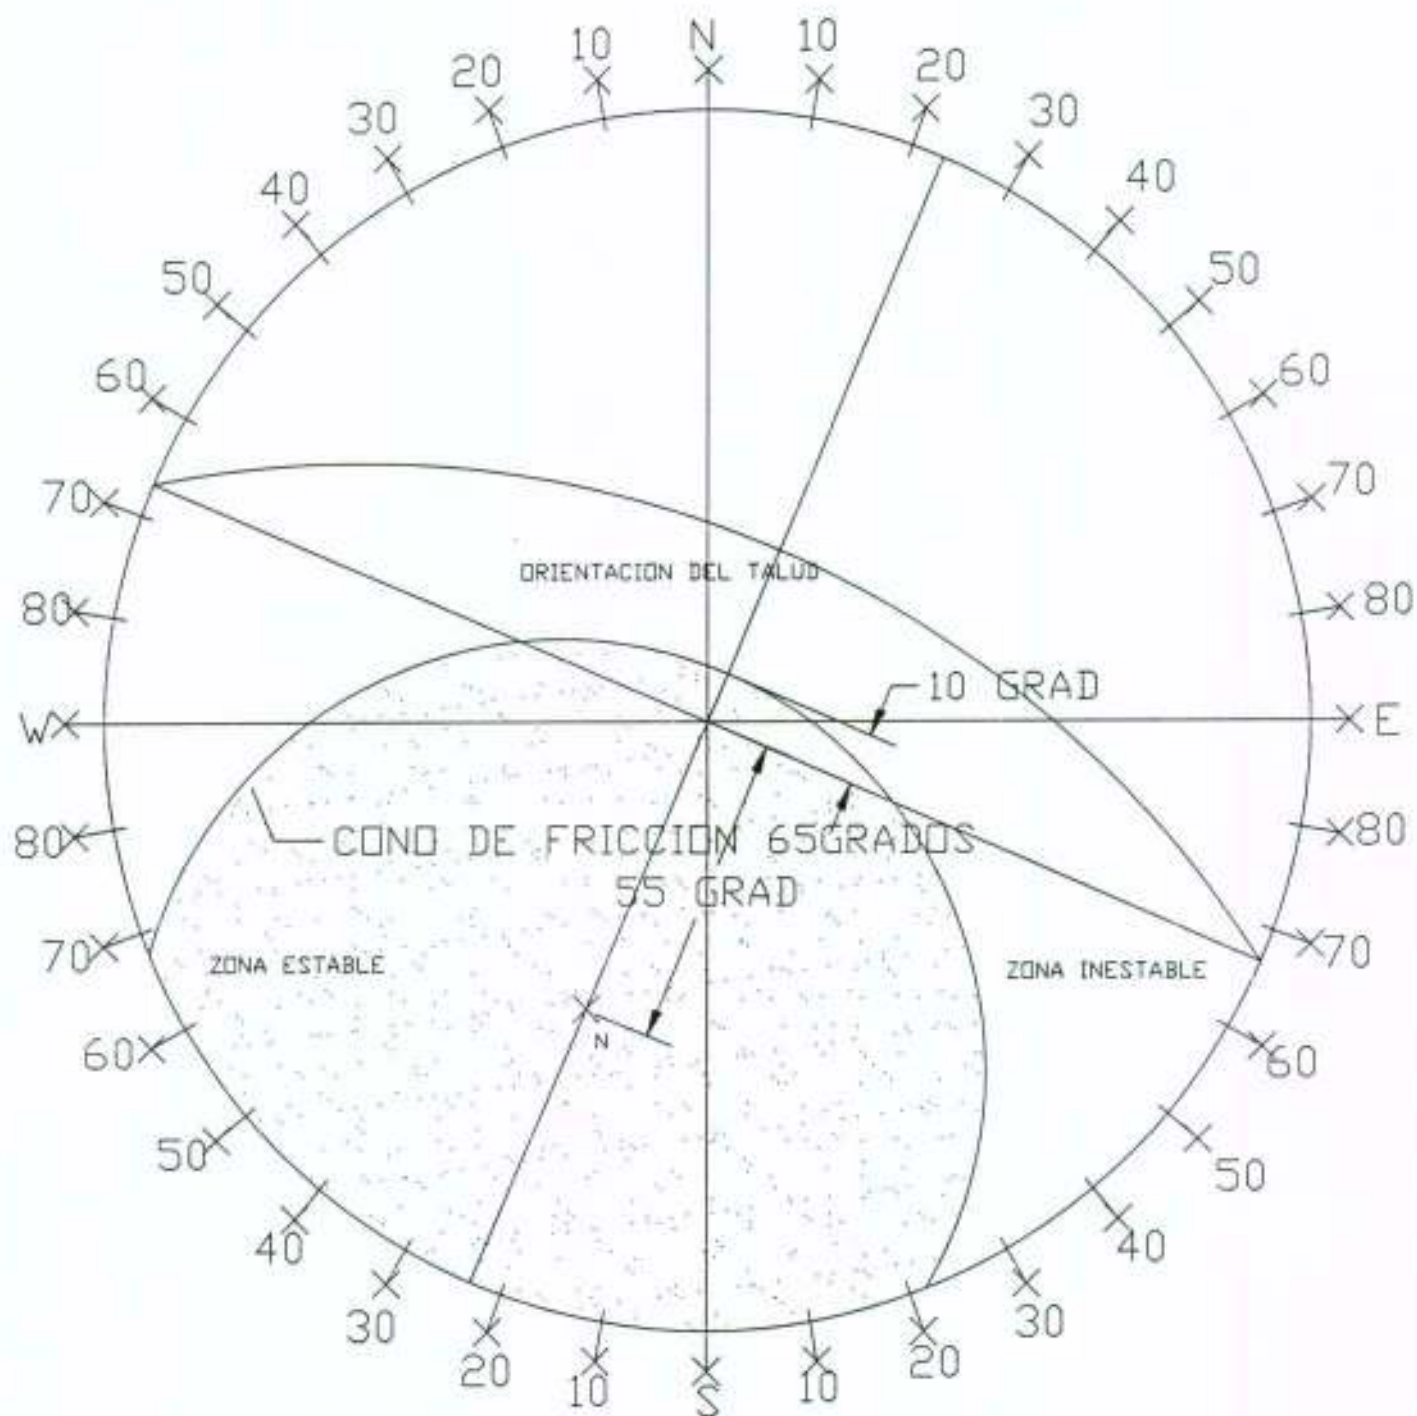
ANALISIS CINEMATICO DE ESTABILIDAD
TALUD N2

CASO 1: ANALISIS SEGUN EL PLANO DEL TALUD

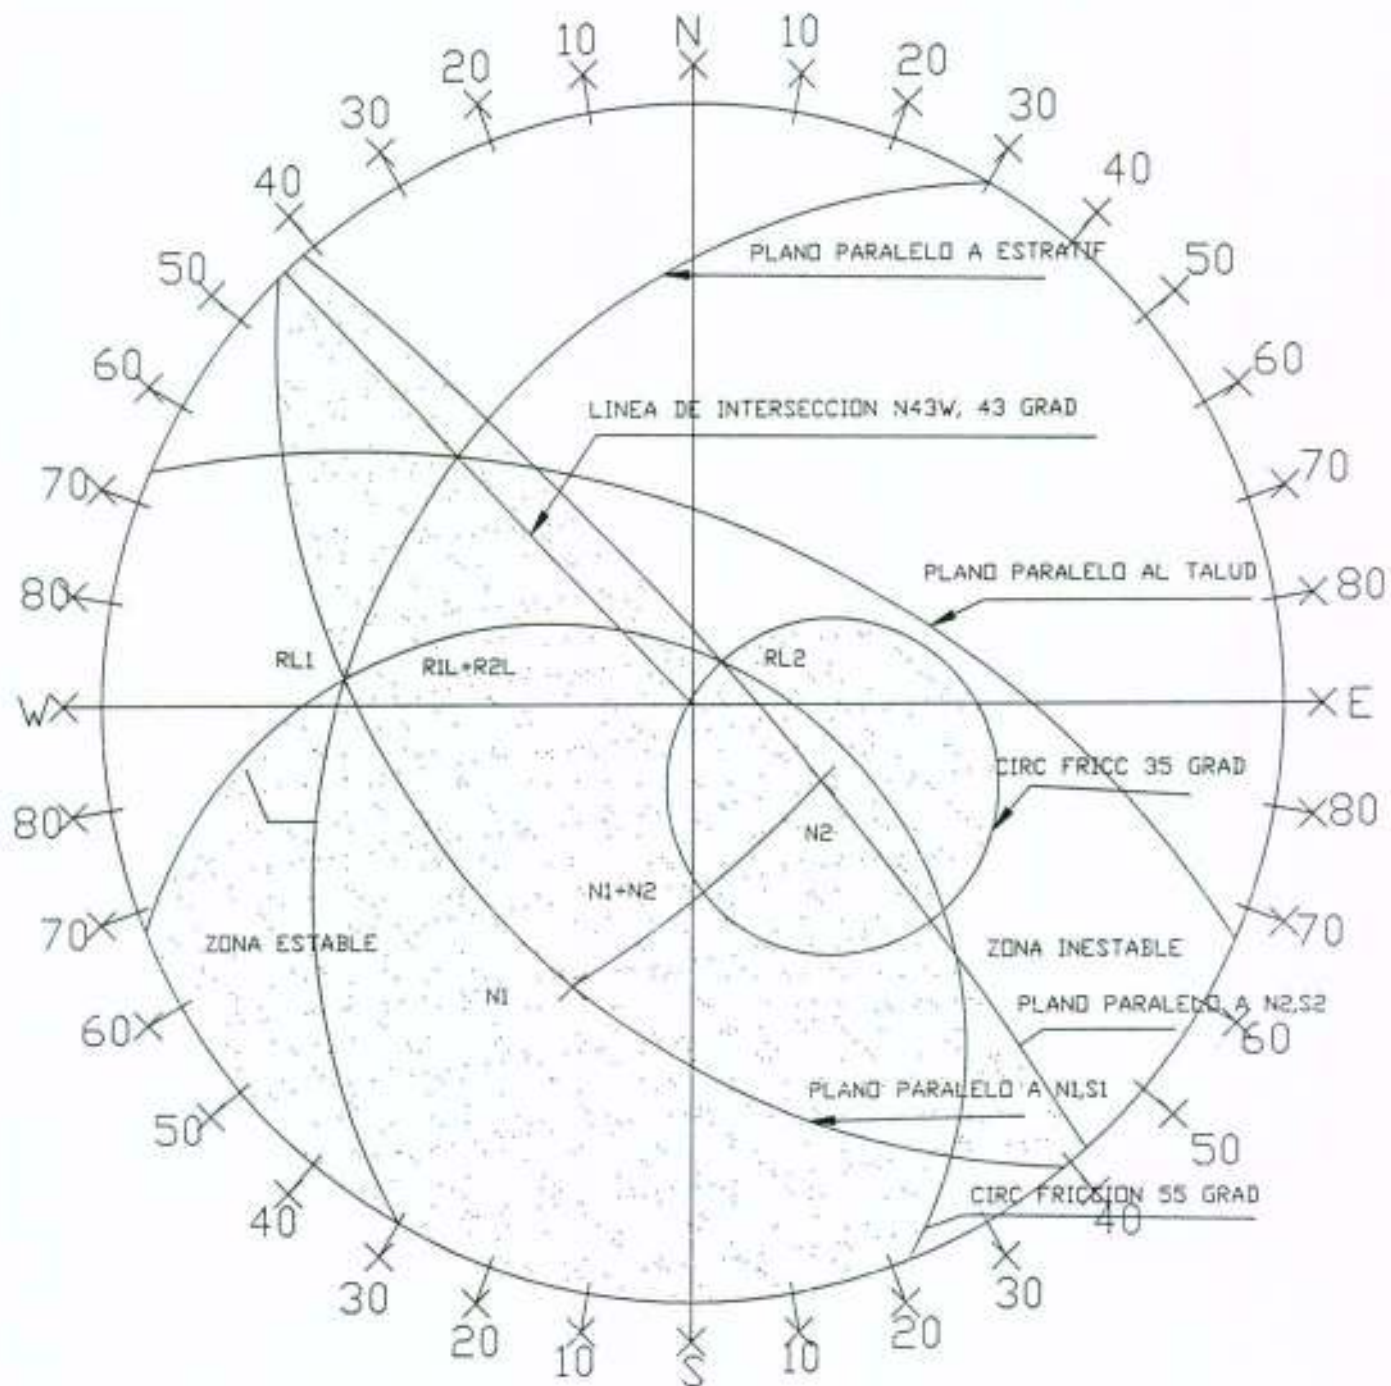
ANALISIS CINEMATICO DE ESTABILIDAD
TALUD N2

CASO 1: ANALISIS SEGUN EL PLANO DEL TALUD Y ESTRATIF.

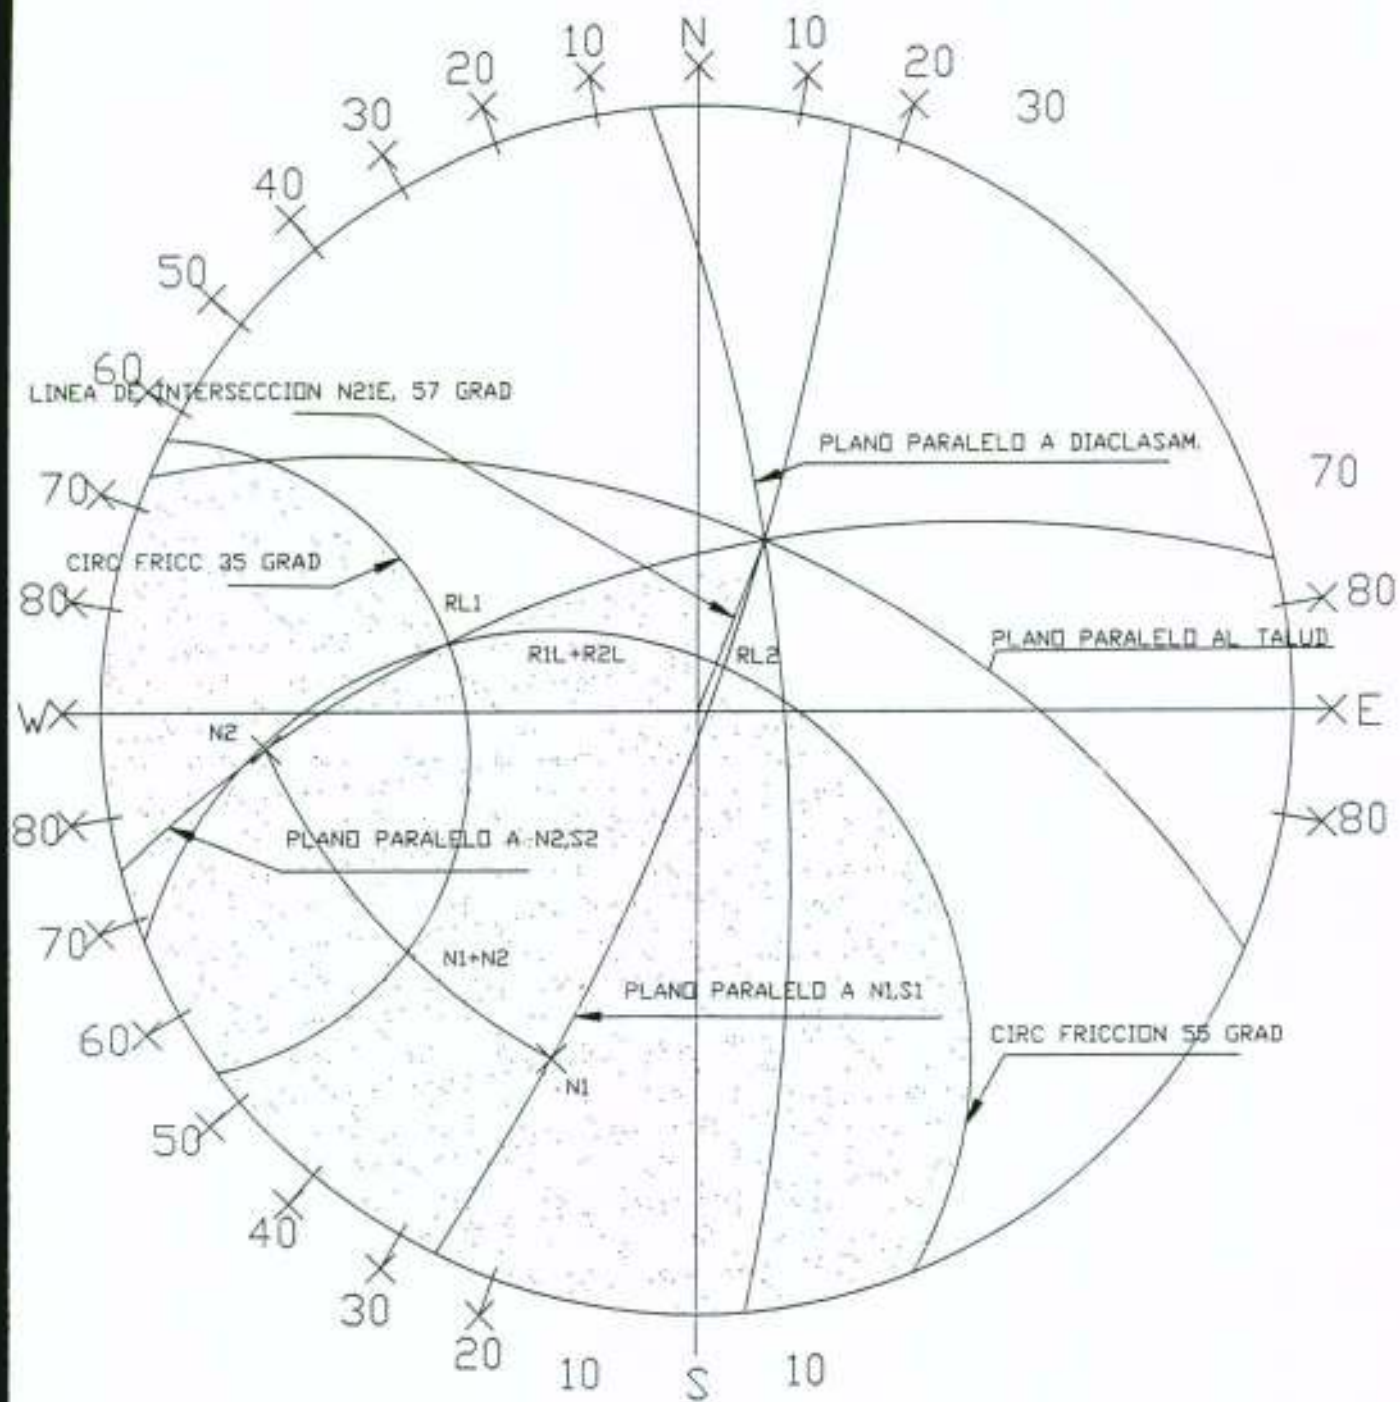
ANALISIS CINEMATICO DE ESTABILIDAD
TALUD N2

SO 1: ANALISIS SEGUN EL PLANO DEL TALUD Y DIACLASAM.

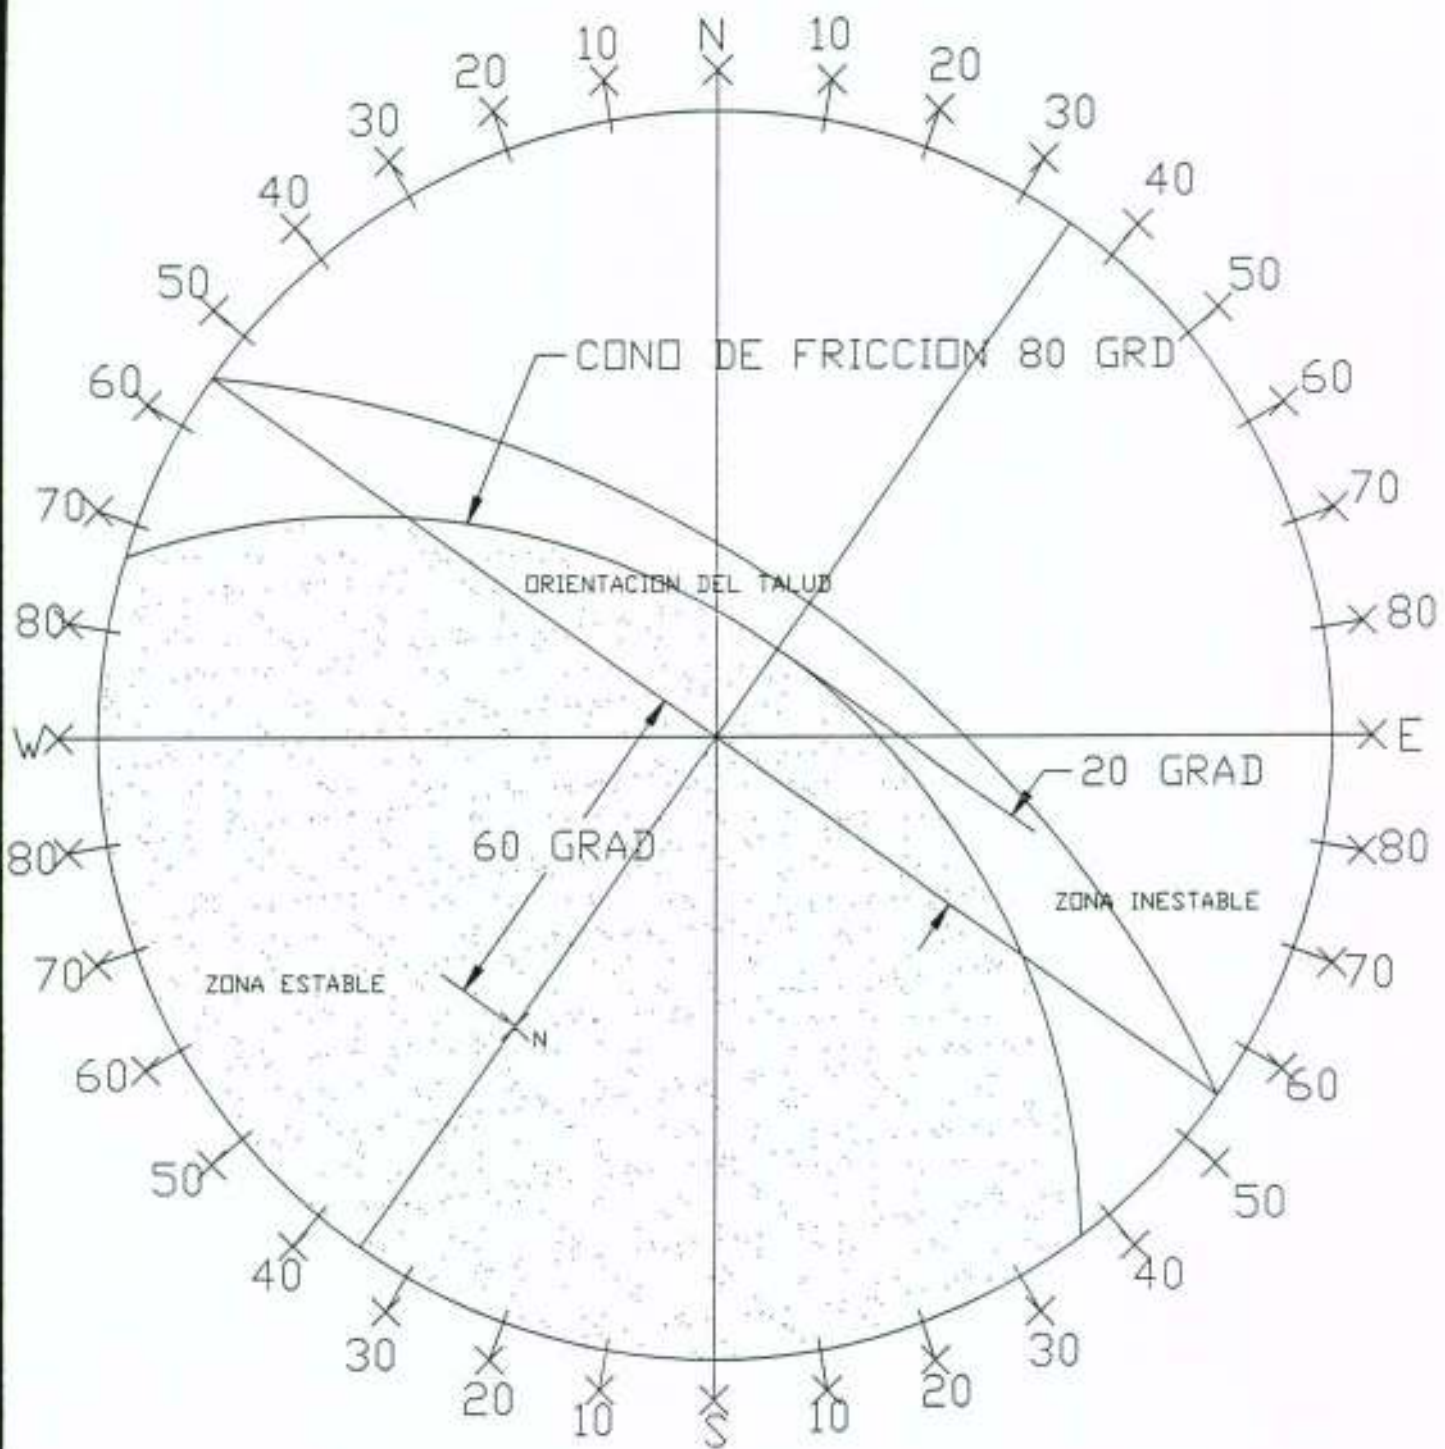
ANALISIS CINEMATICO DE ESTABILIDAD
TALUD N3

CASO 1: ANALISIS SEGUN EL PLANO DEL TALUD

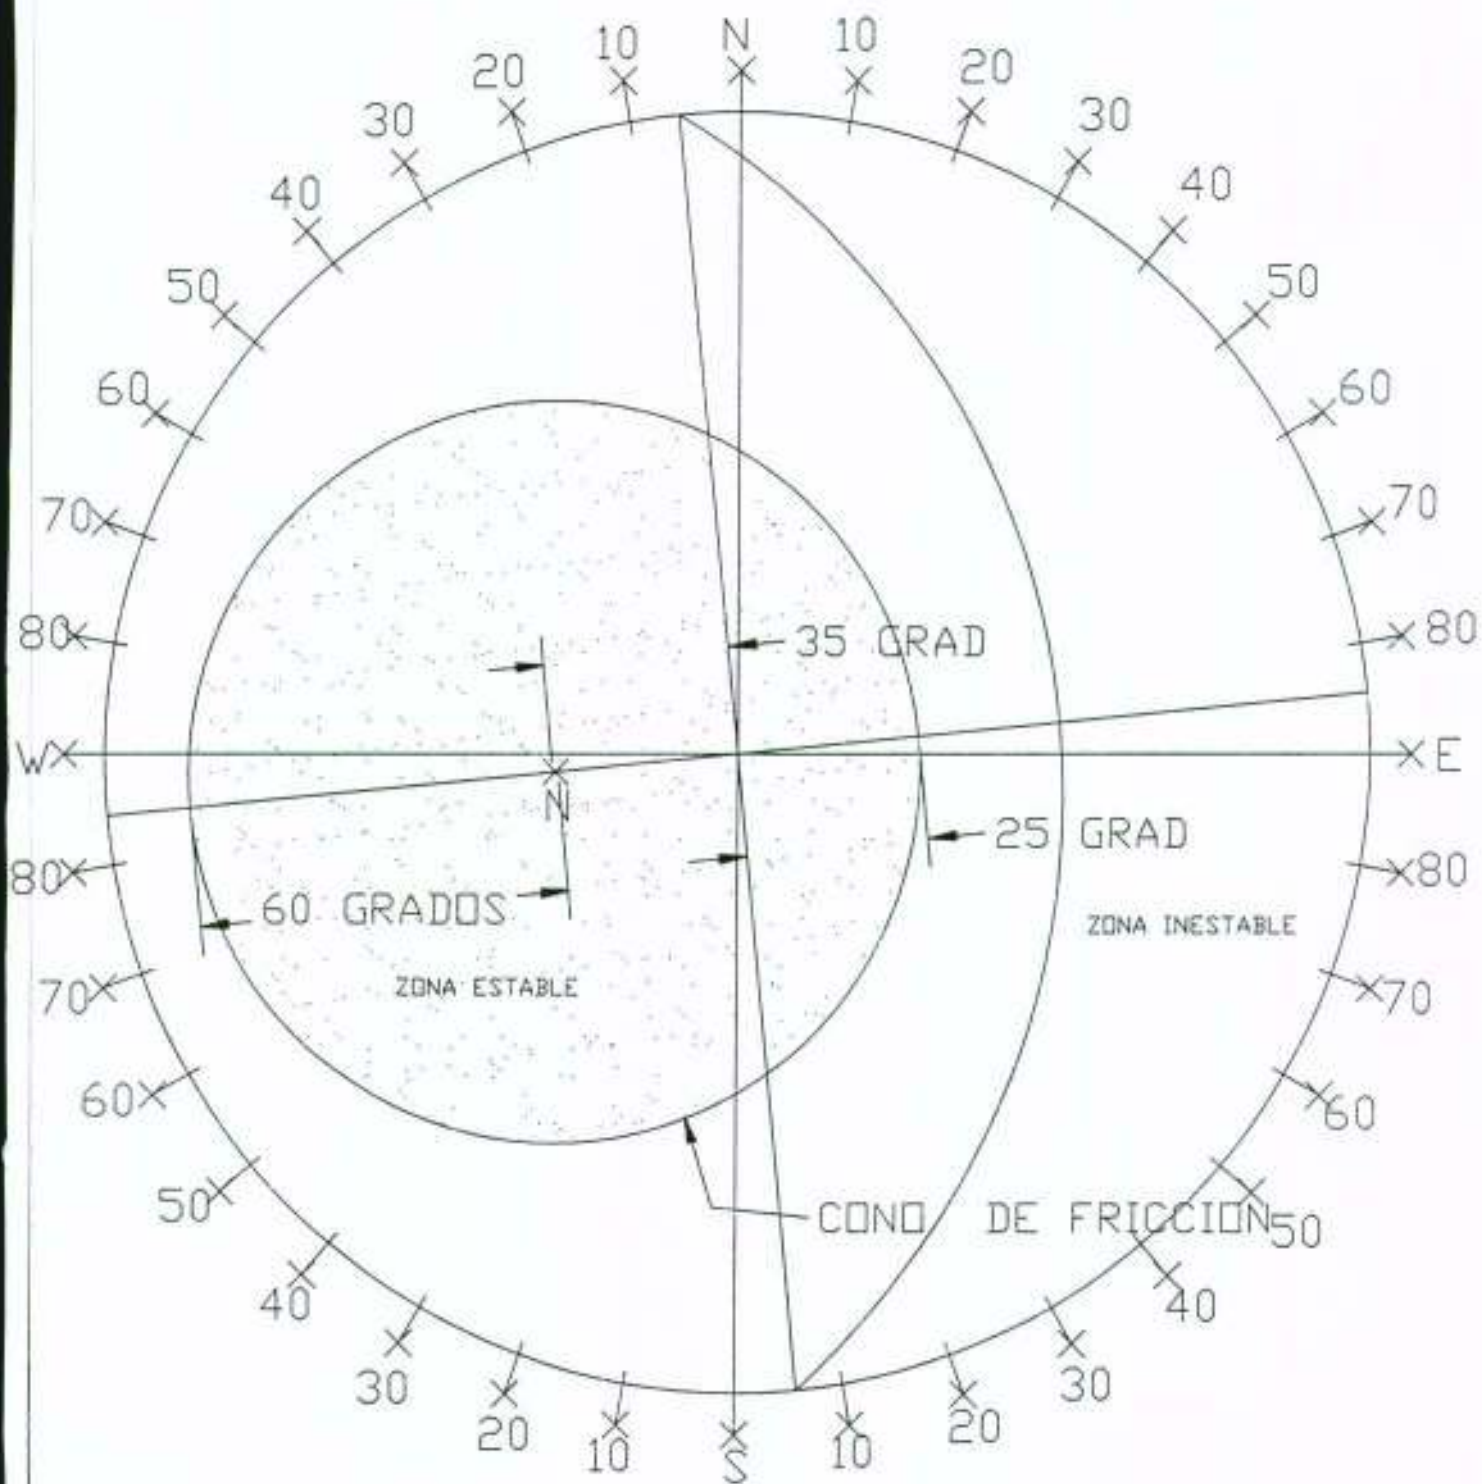
ANALISIS CINEMATICO DE ESTABILIDAD
TALUD N7

CASO 1: ANALISIS SEGUN EL PLANO DEL TALUD

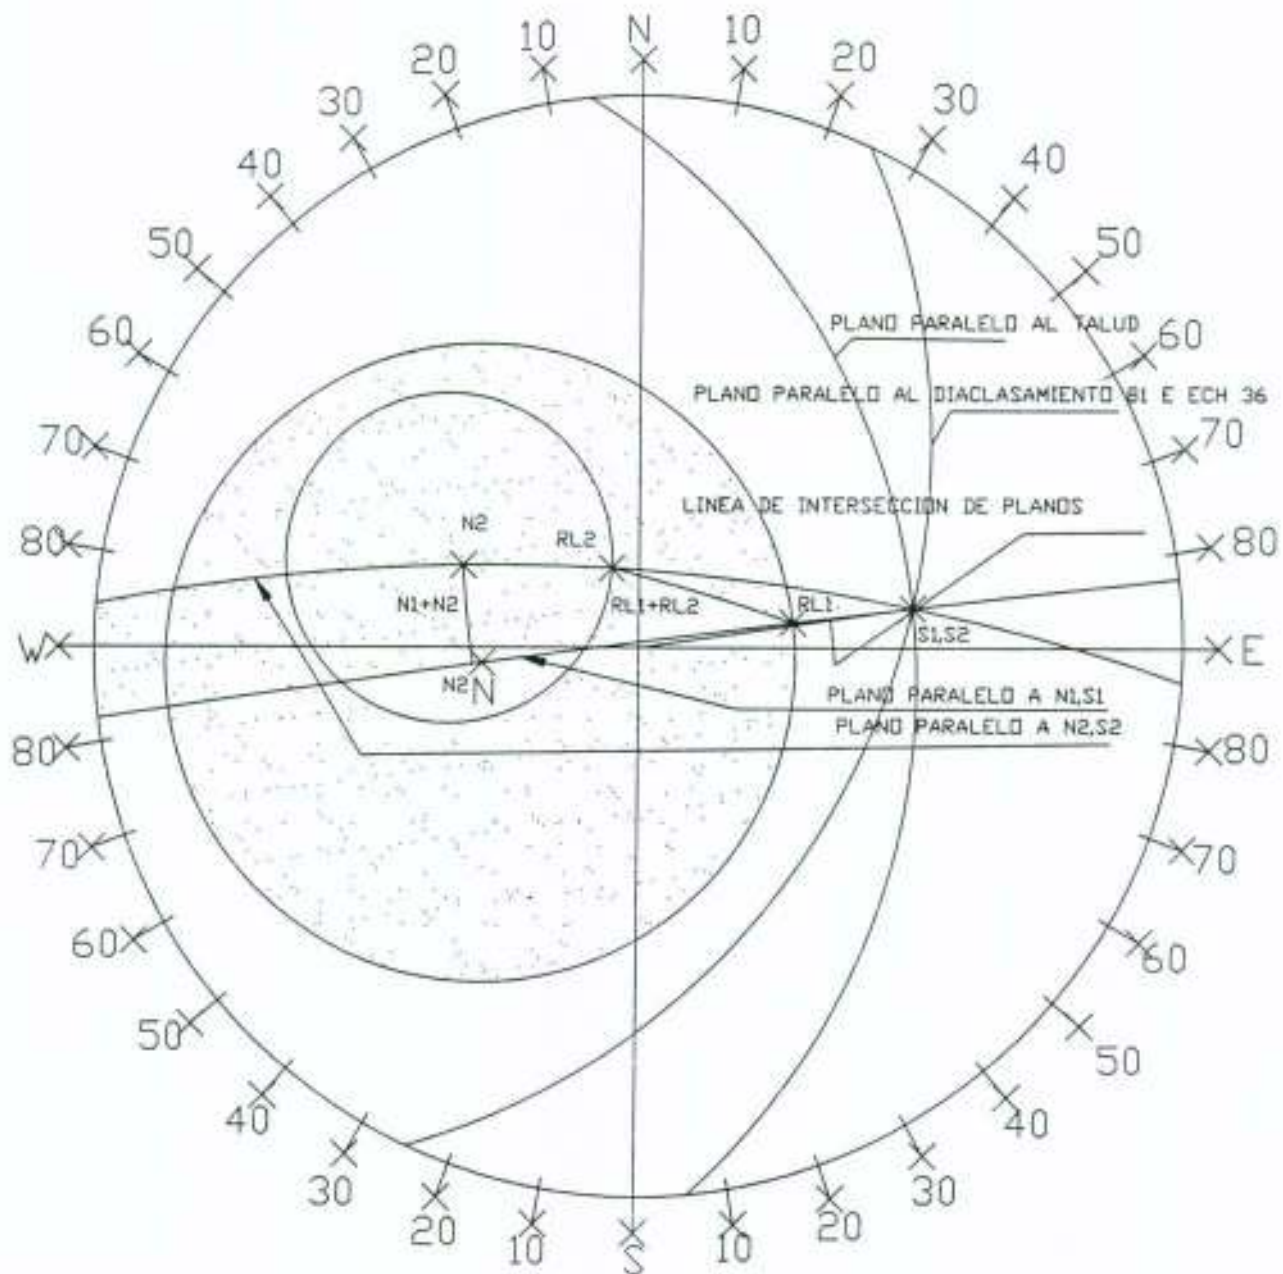
ANALISIS CINEMATICO DE ESTABILIDAD
TALUD N7

CASO 1: ANALISIS SEGUN EL PLANO DEL TALUD Y DIACLASAM.

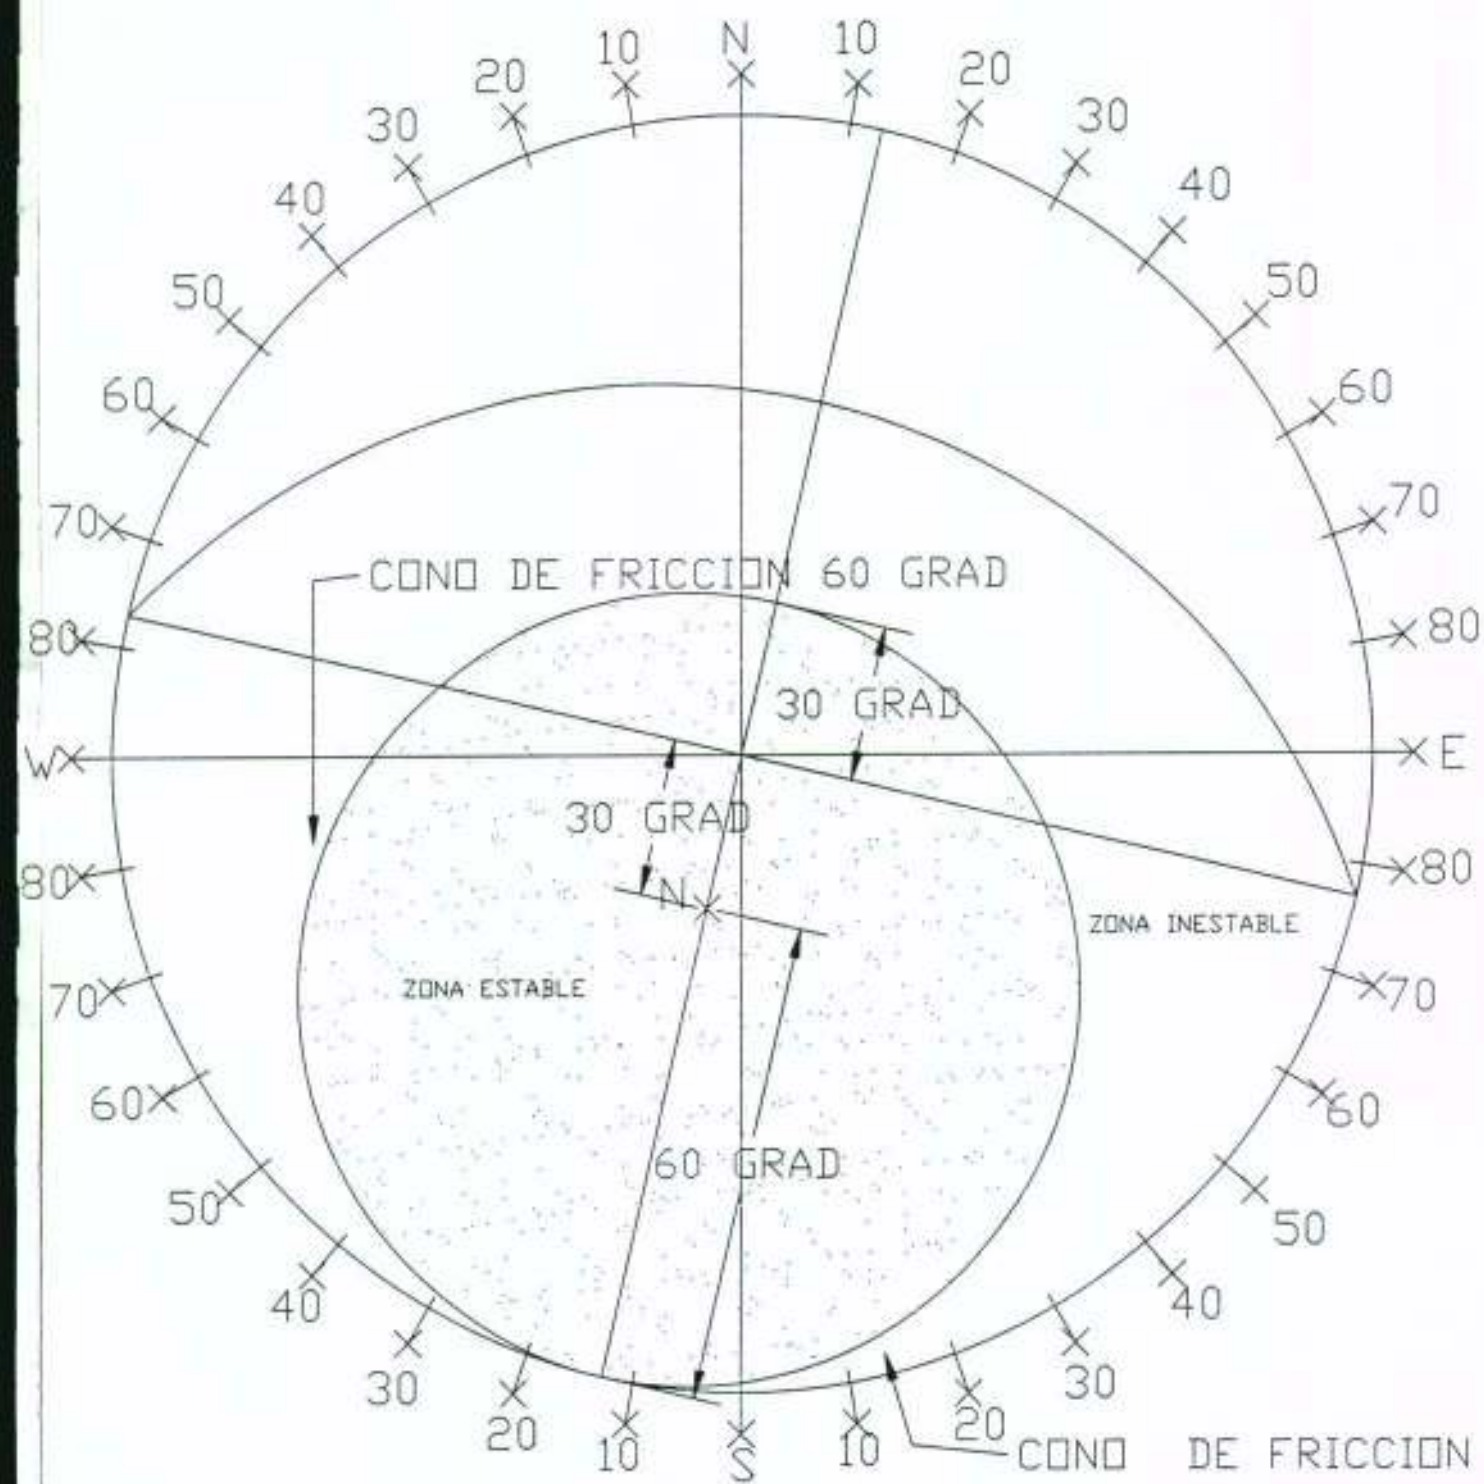
ANALISIS CINEMATICO DE ESTABILIDAD
TALUD N8

CASO 1: ANALISIS SEGUN EL PLANO DEL TALUD

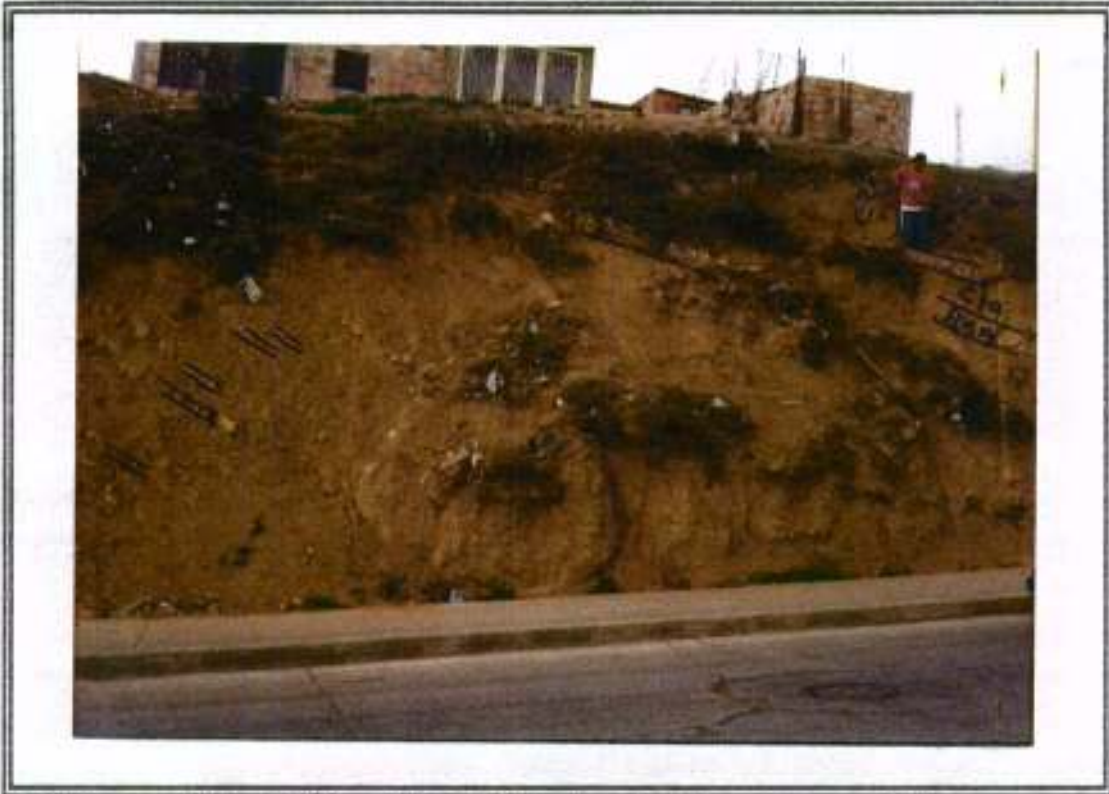
FOTO 5 Talud Nº2. Afloramiento de Areniscas y arcillolitas intercaladas. Las capas de areniscas se hacen más potentes hacia la derecha de la foto. Hay ligeros cambios en la dirección de la estratificación.

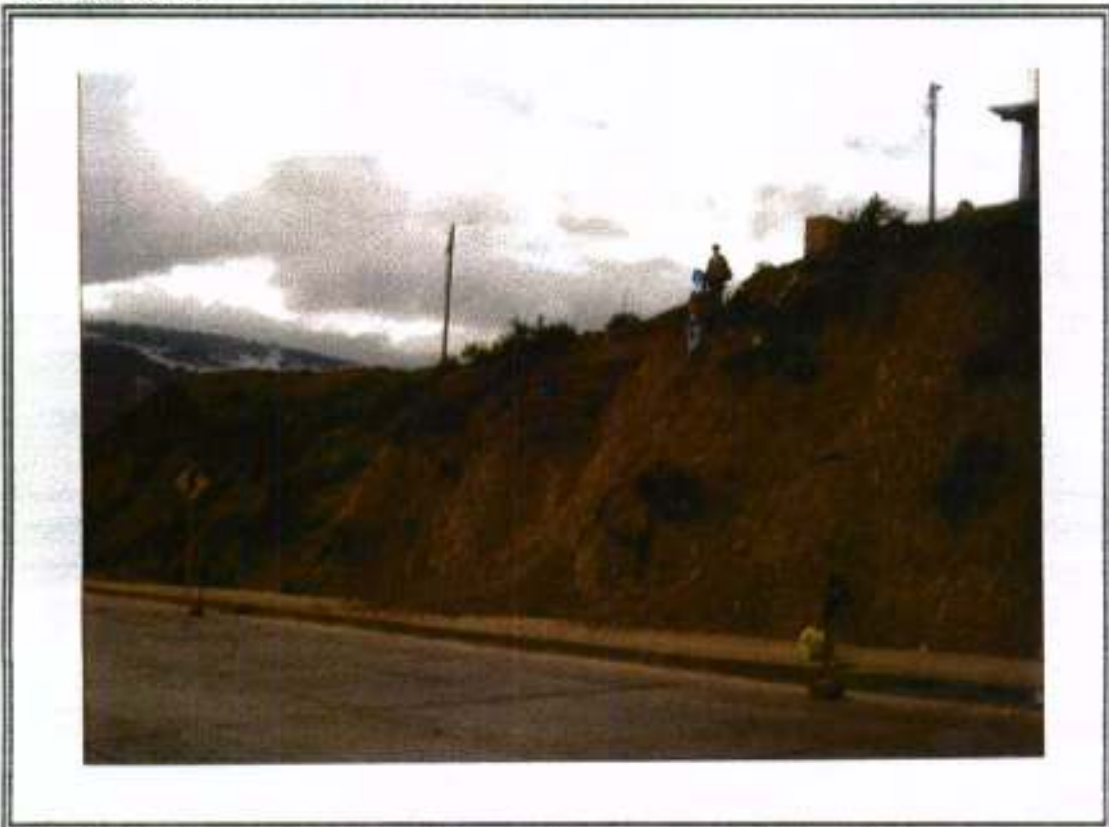
FOTO 6 Talud Nº2 Arcillolitas y limolitas con intercalaciones menores de areniscas meteorizadas y plegadas. Se observan los procesos erosivos de desprendimientos de masas de suelos y

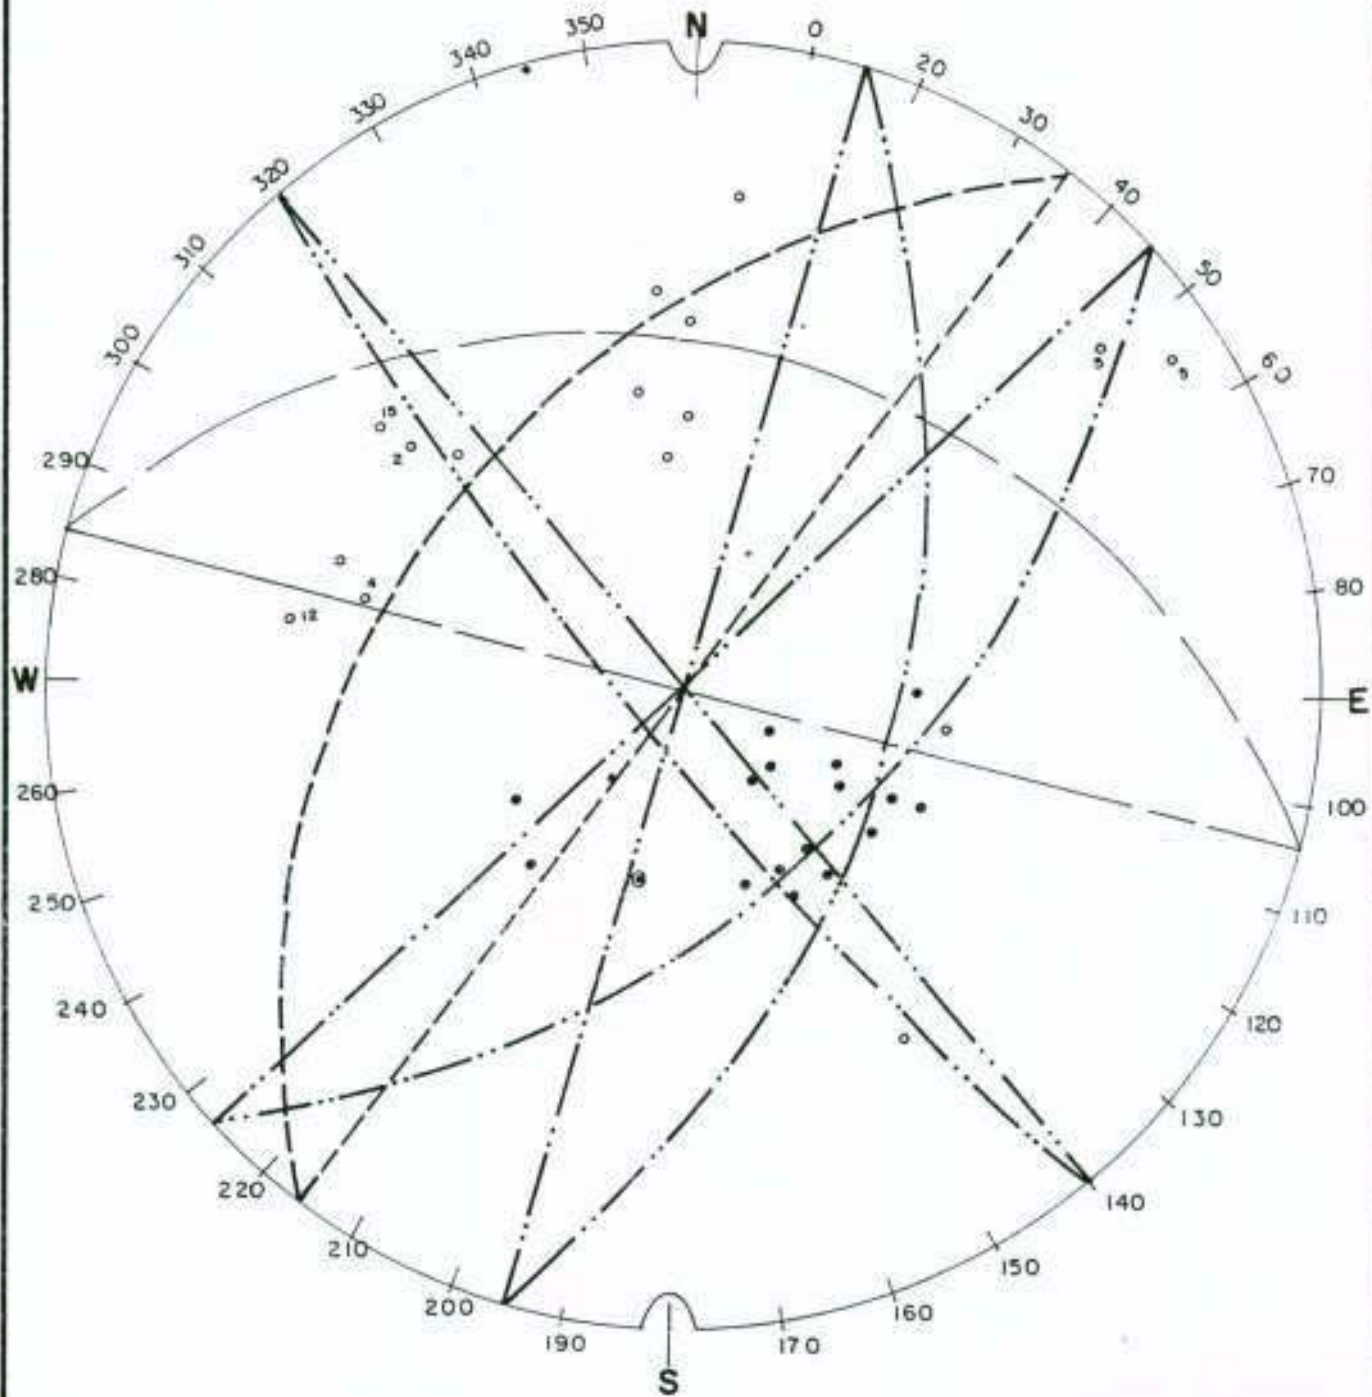
FIGURA 3.1 PROYECCION ESTEREOGRAFICA DE LAS ESTRUCTURAS GEOLOGICAS. TALUD N° 1

- ESTRATIFICACION
- DIACLASAMIENTO
- ◐ DIRECCION DEL TALUD: N 76°W/NE 35°
