ANEXO 1
CARTERAS

TOPOGRAFIA

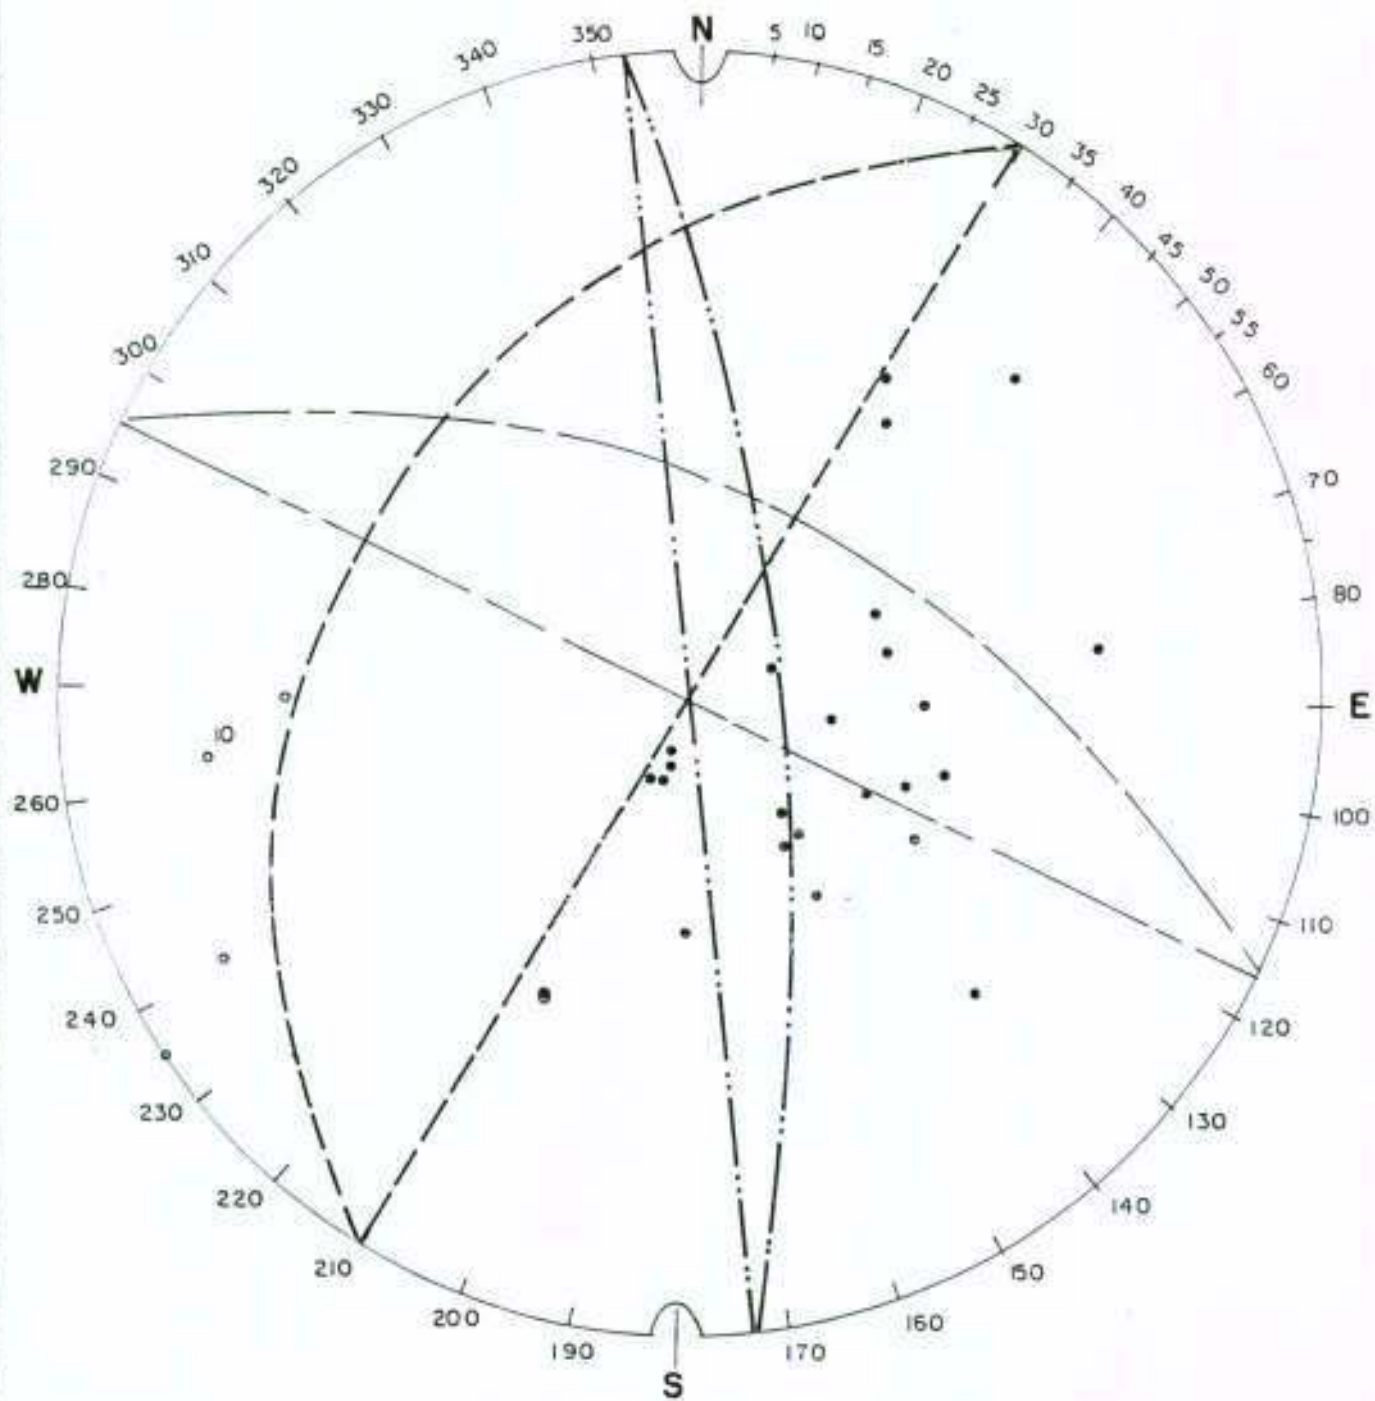
FIGURA 3.2 PROYECCION ESTEREOGRAFICA DE LAS ESTRUCTURAS GEOLOGICAS. TALUD N° 2

- ESTRATIFICACION
- DIACLASAMIENTO
- DIRECCION DEL TALUD: N 65°W / NE 55°

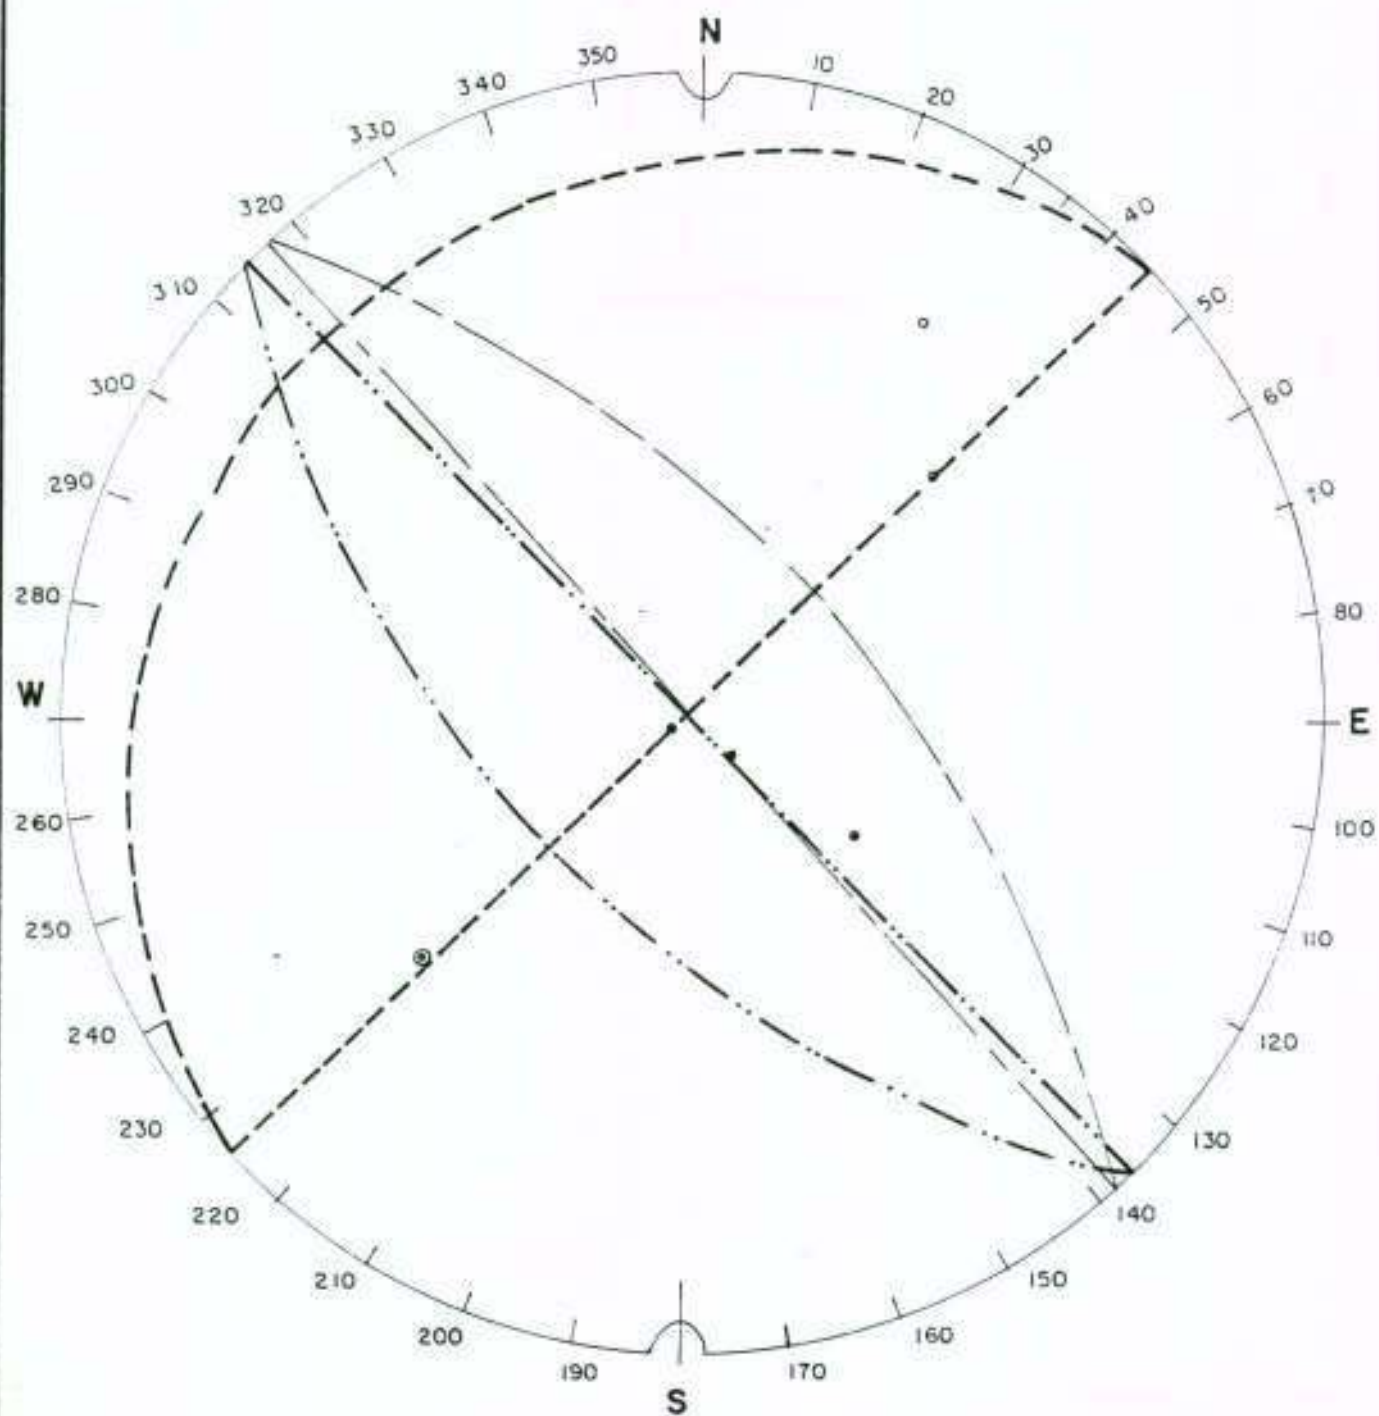
FIGURA 3.3 PROYECCION ESTEREOGRAFICA DE LAS
ESTRUCTURAS GEOLOGICAS. TALUD N°6

- ESTRATIFICACION
- DIACLASAMIENTO
- ⊙ DIRECCION DEL TALUD: N 43° W / NE 60°

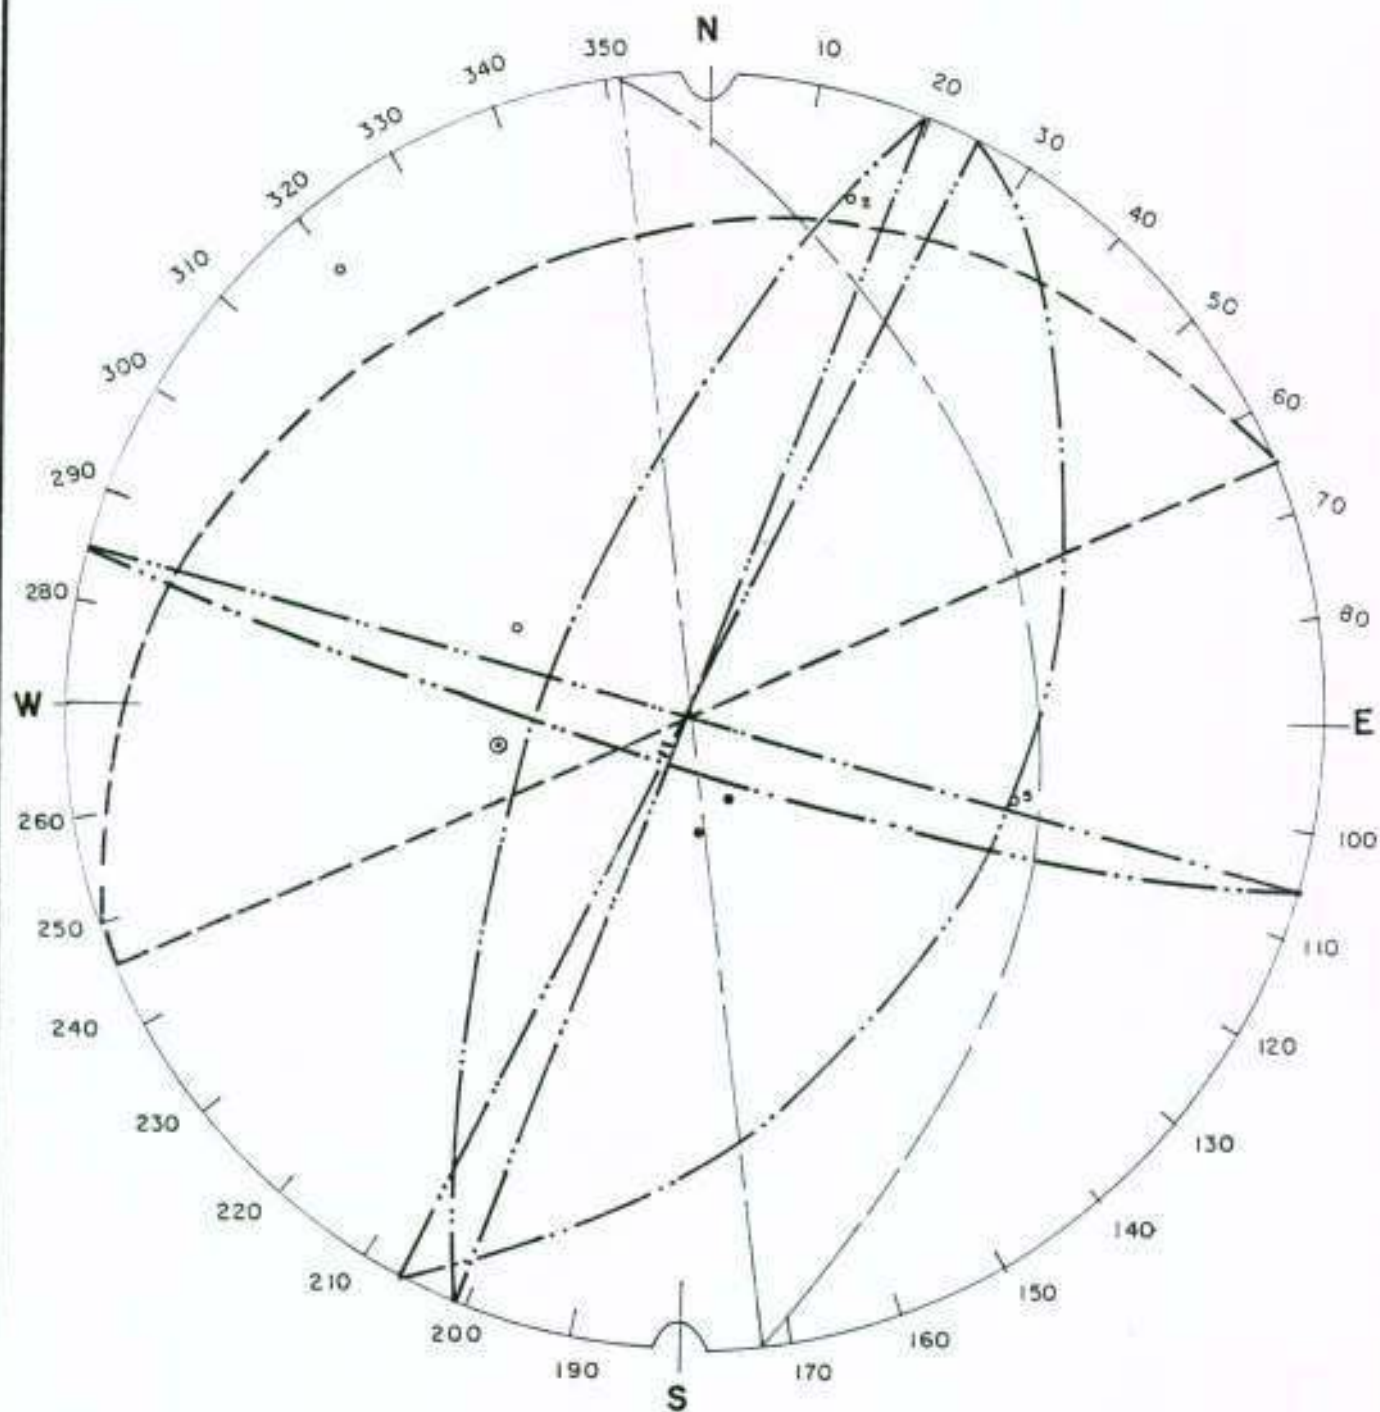
FIGURA 3.4 PROYECCION ESTEREOGRAFICA DE LAS
ESTRUCTURAS GEOLOGICAS. TALUD N° 7

- ESTRATIFICACION
- DIACLASAMIENTO
- DIRECCION DEL TALUD: N 6° W / NE 35°

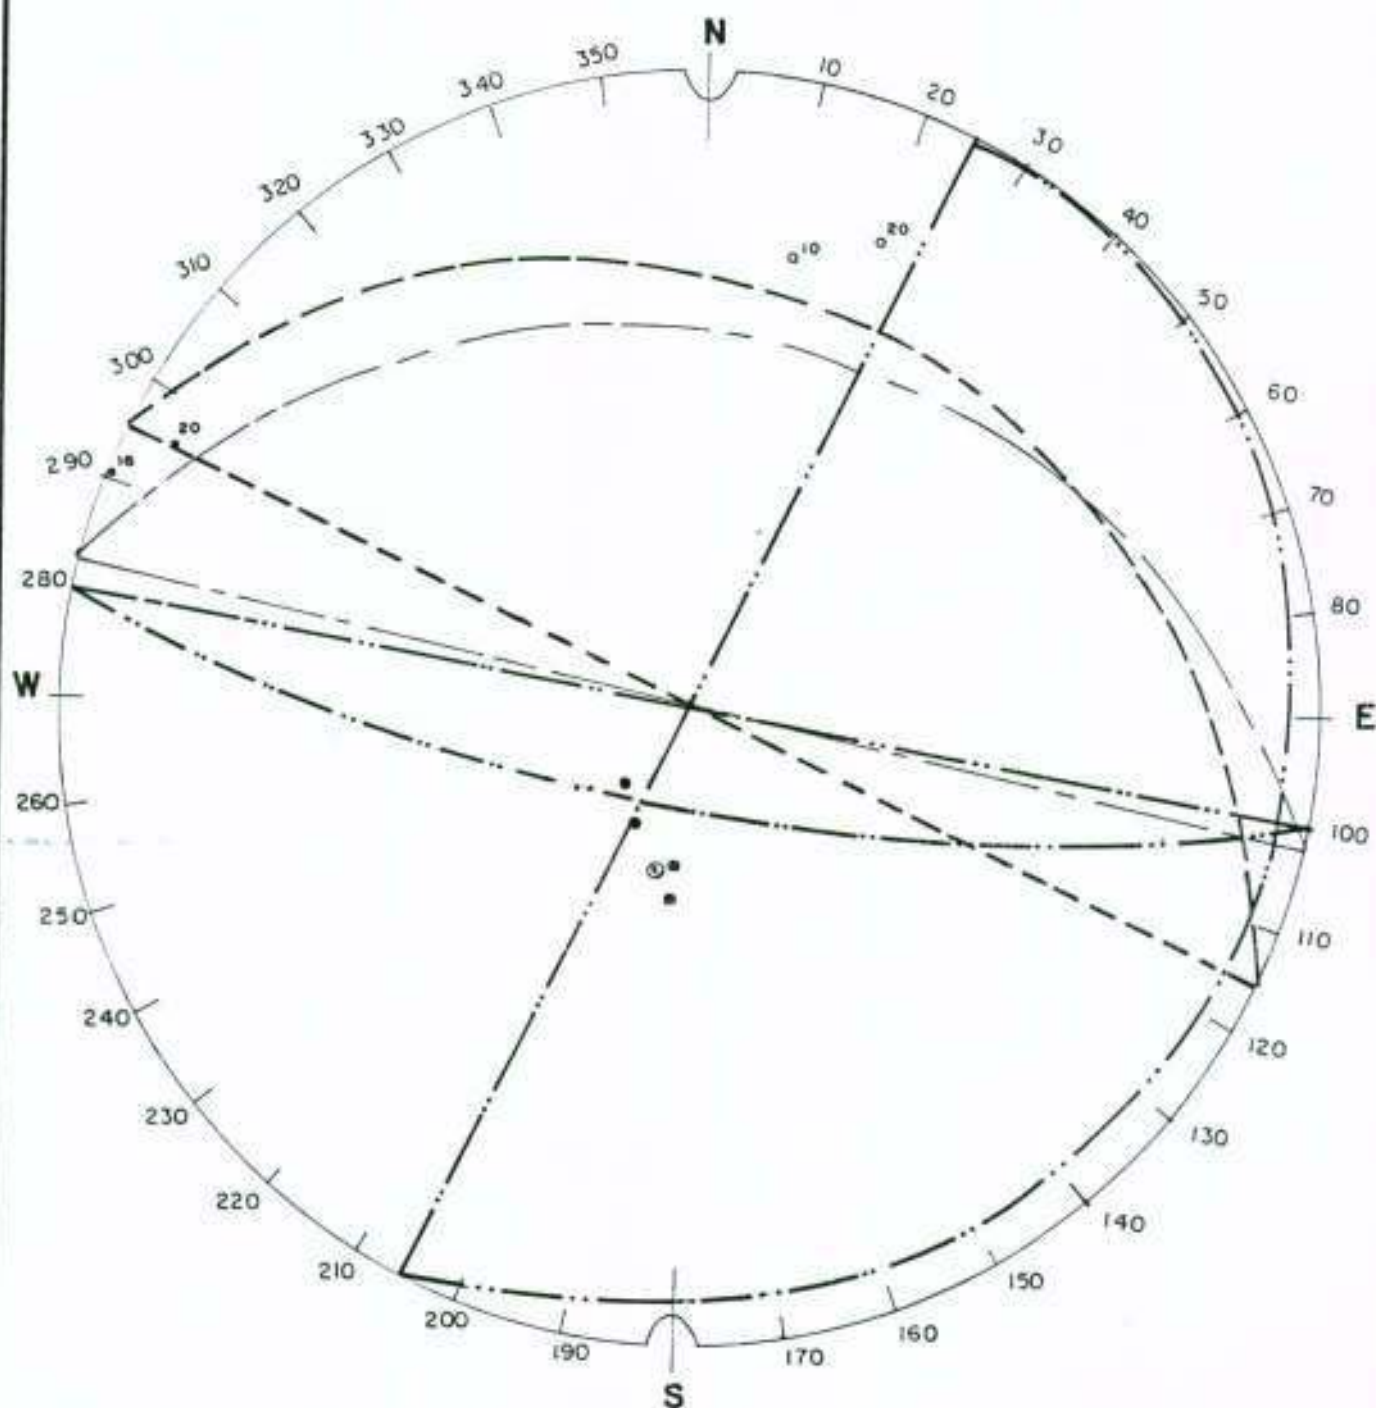
FIGURA 3.5 PROYECCION ESTEREOGRAFICA DE LAS ESTRUCTURAS GEOLOGICAS. TALUD N°8

- ESTRATIFICACION
- DIACLASAMIENTO
- DIRECCION DEL TALUD: N 78° W / NE 30°

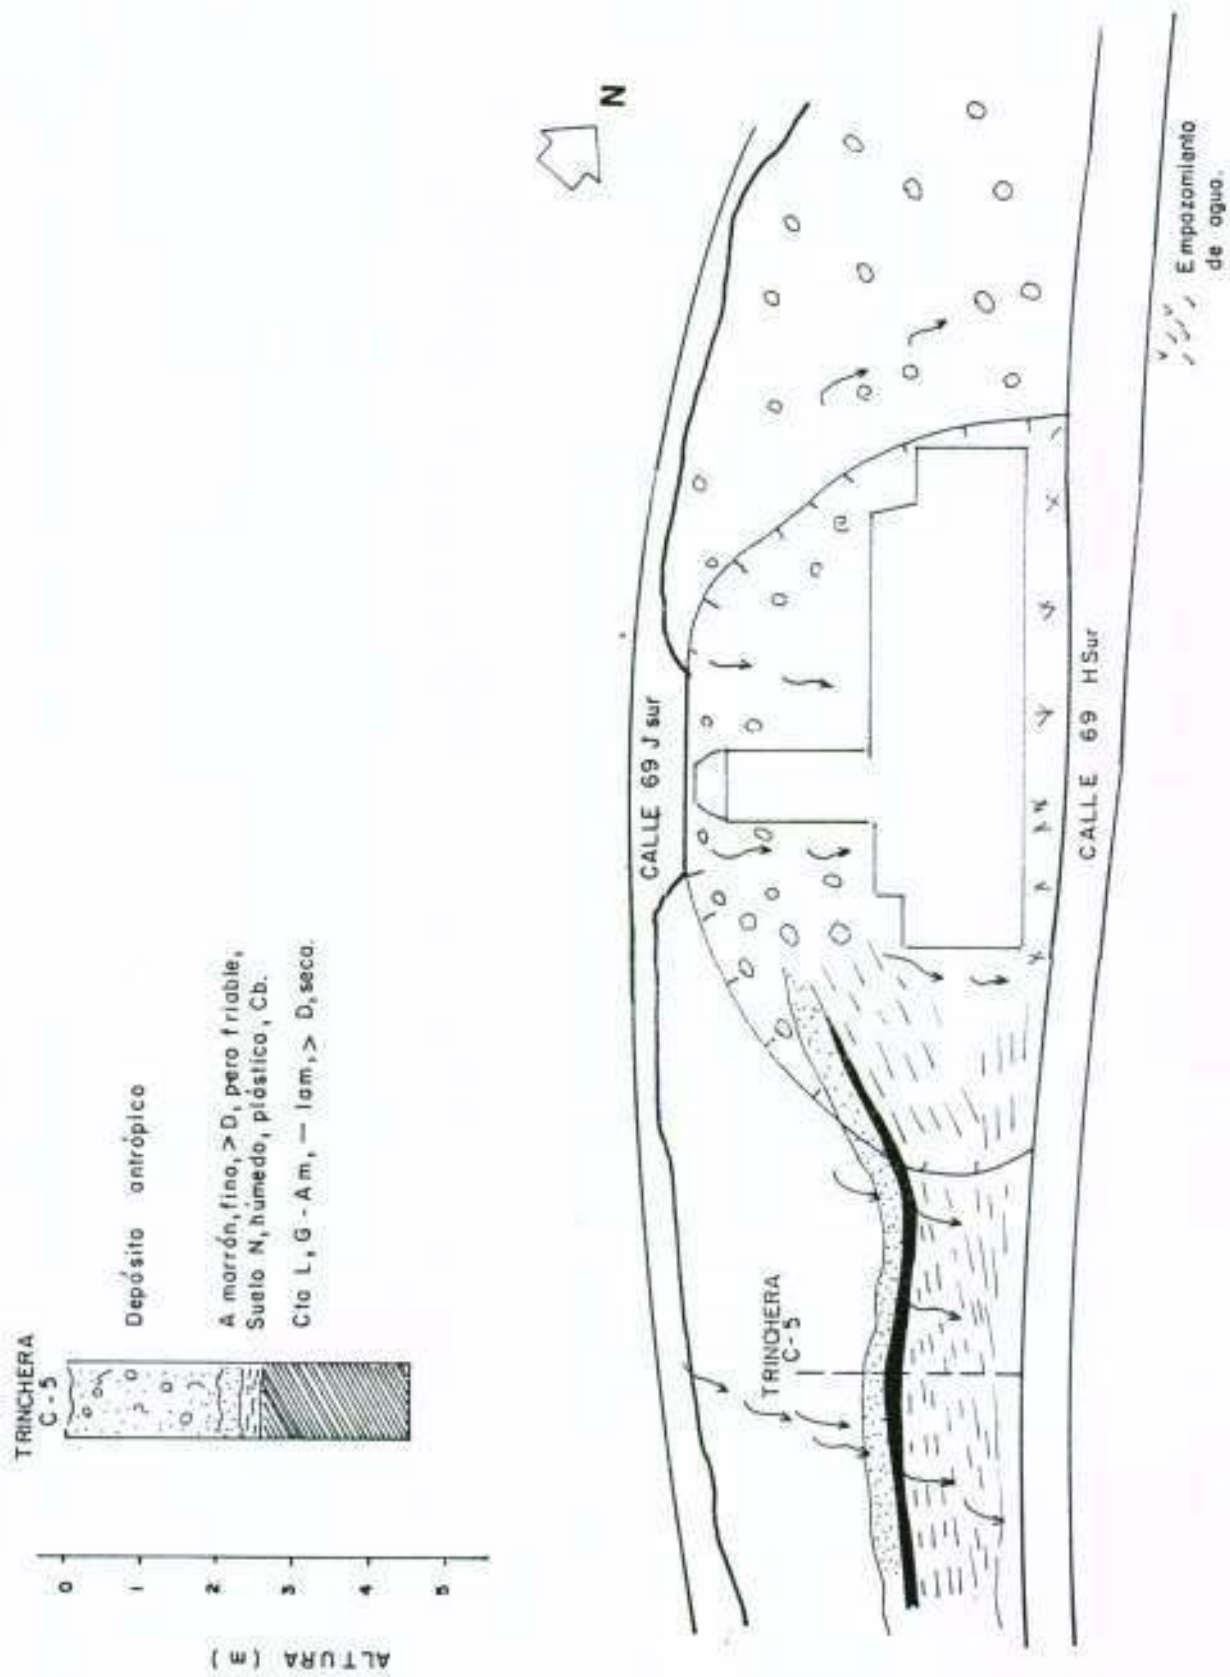
Figura 8. TRINCHERA Y ESQUEMA DEL TALUD Nº 5

En la parte inferior del talud se abrió una trinchera (C5) en la que se ve aflorar una arcilla limosa de color gris amarillento, muy dura y seca, meteorizada ; no se aprecian en ella estructuras sedimentarias, sólo fisuras en múltiples direcciones que hacen que se parta en fragmentos de 3 a 10 cm de diámetro ; parece corresponder a la Formación Plaeners (Ksgp). Superyace las arcillolitas un suelo negro húmedo, plástico, carbonoso, con pequeños fragmentos de roca ; localmente es muy endurecido formando una costra. Sobre este suelo se encuentra otro que corresponde a una arena de color marrón a morado, fina, que forma también una costra muy endurecida, cuyos fragmentos parten fácil con la presión de los dedos. Cubre toda esta secuencia un relleno de material de la vía y de los botaderos que se han esparcido en la zona, con bloques de tamaño métrico (Ver Figura 8).

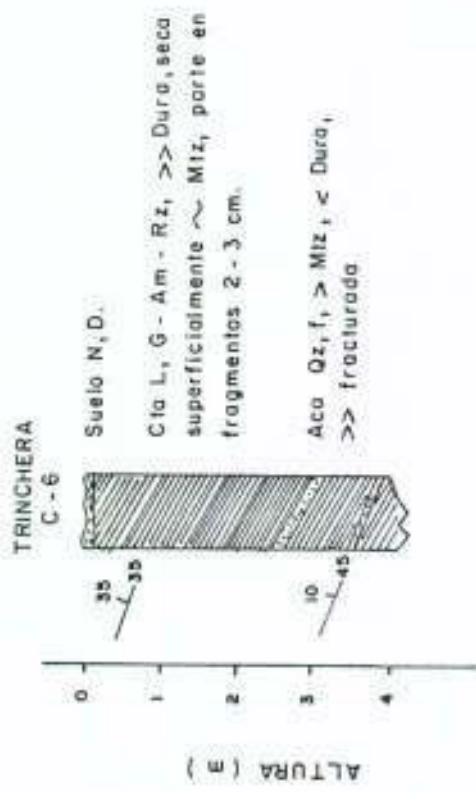
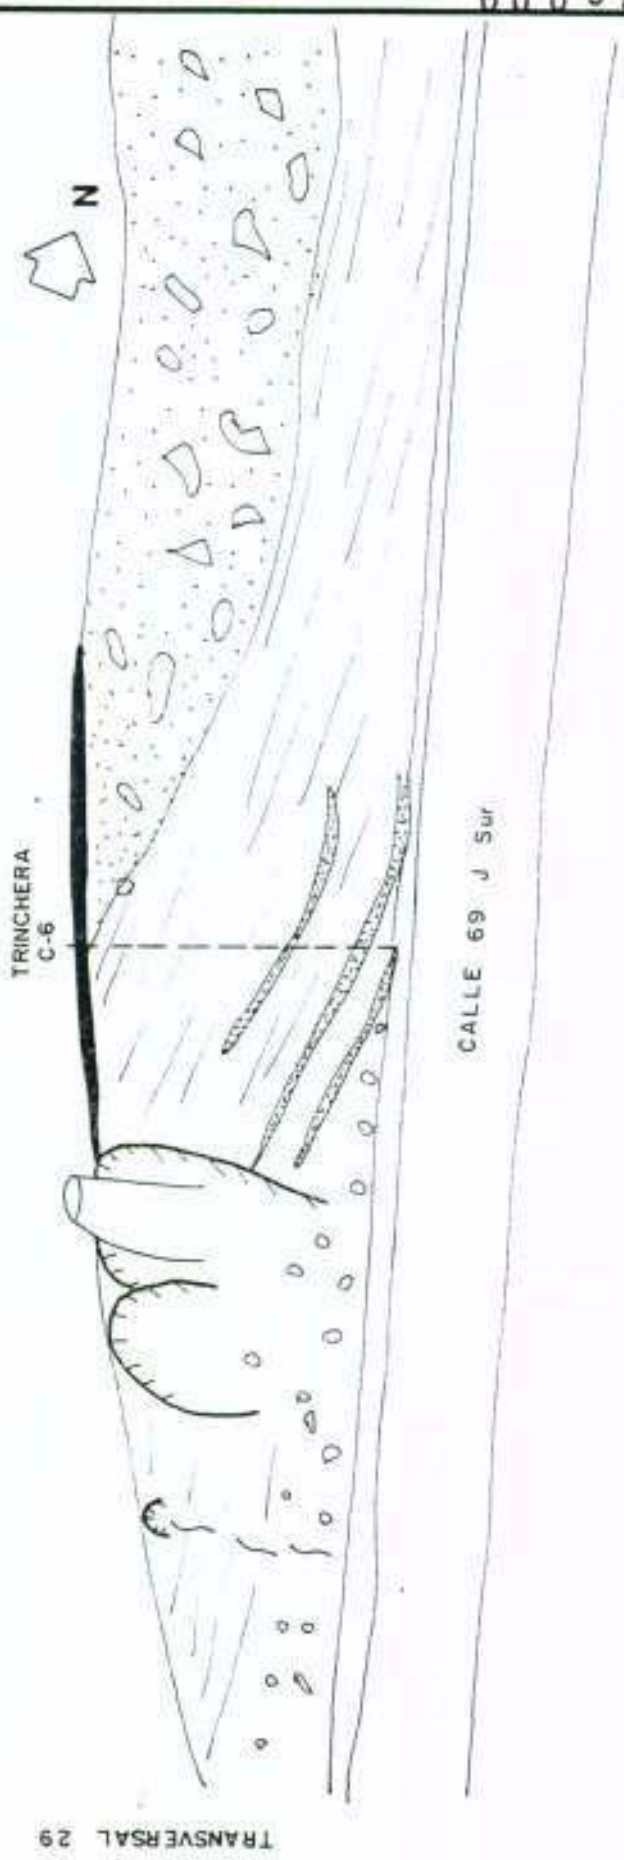
Figura 9. TRINCHERA Y ESQUEMA DEL TALUD N° 6

Infrayace este depósito una secuencia de arcillolitas limosas interestratificadas con delgadas capas de arenisca, correspondientes a la Formación Plaeners (Ksgp). Las arcillolitas son de colores abigarrados (gris, amarillo, rojizo) muy secas y muy endurecidas, lo que impide sacar muestra de bloque; sólo superficialmente se observan fisuras que permiten que se parta en pequeños fragmentos, pero a medida que se profundiza en el perfil no se encuentran grietas o fracturas. Está menos oxidada y seca hacia la base del talud, en donde se observan débilmente laminadas (Ver Figura 9).

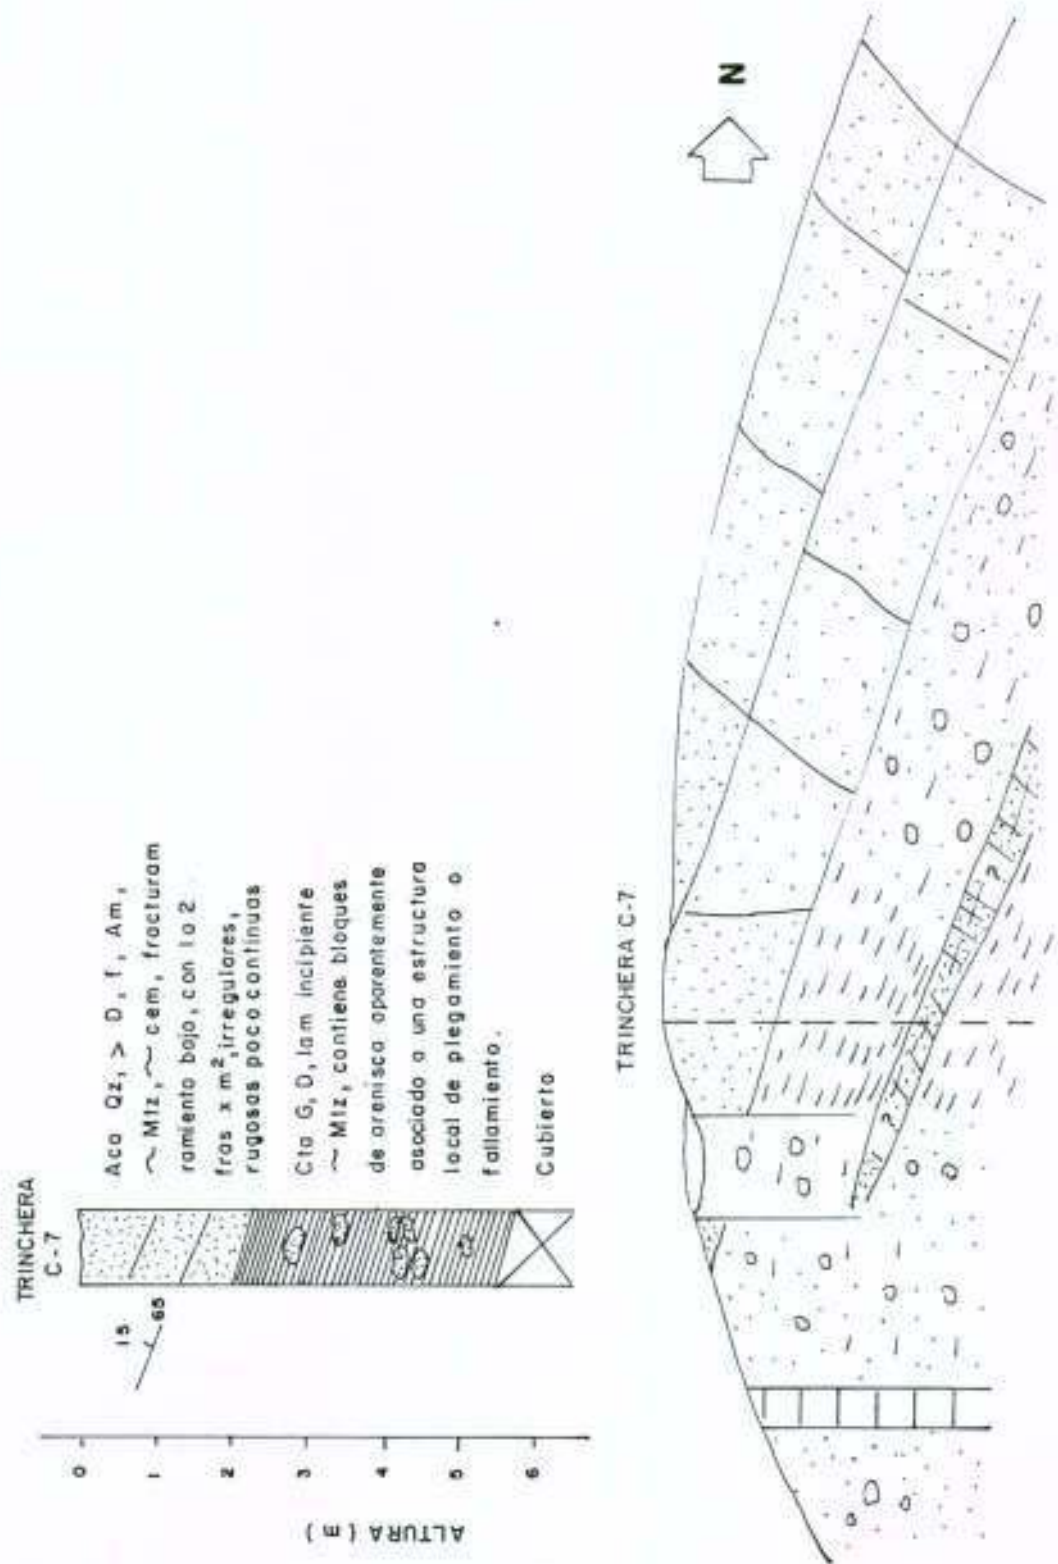
Figura 10. TRINCHERA Y ESQUEMA DEL TALUD N° 7

Sobre el talud aflora una secuencia de areniscas, arcillolitas y limolitas, correspondientes al Grupo Guadalupe superior, Formación Plaeners (Ksgp). Está cubierta por una capa de suelo negro, endurecido que forma una especie de costra. Se hizo una trinchera (C7) y se utilizó el banqueo existente para una vivienda, lo mismo que los cortes hechos por las cárcavas, para la mejor descripción y muestreo del perfil (Ver Figura 10).

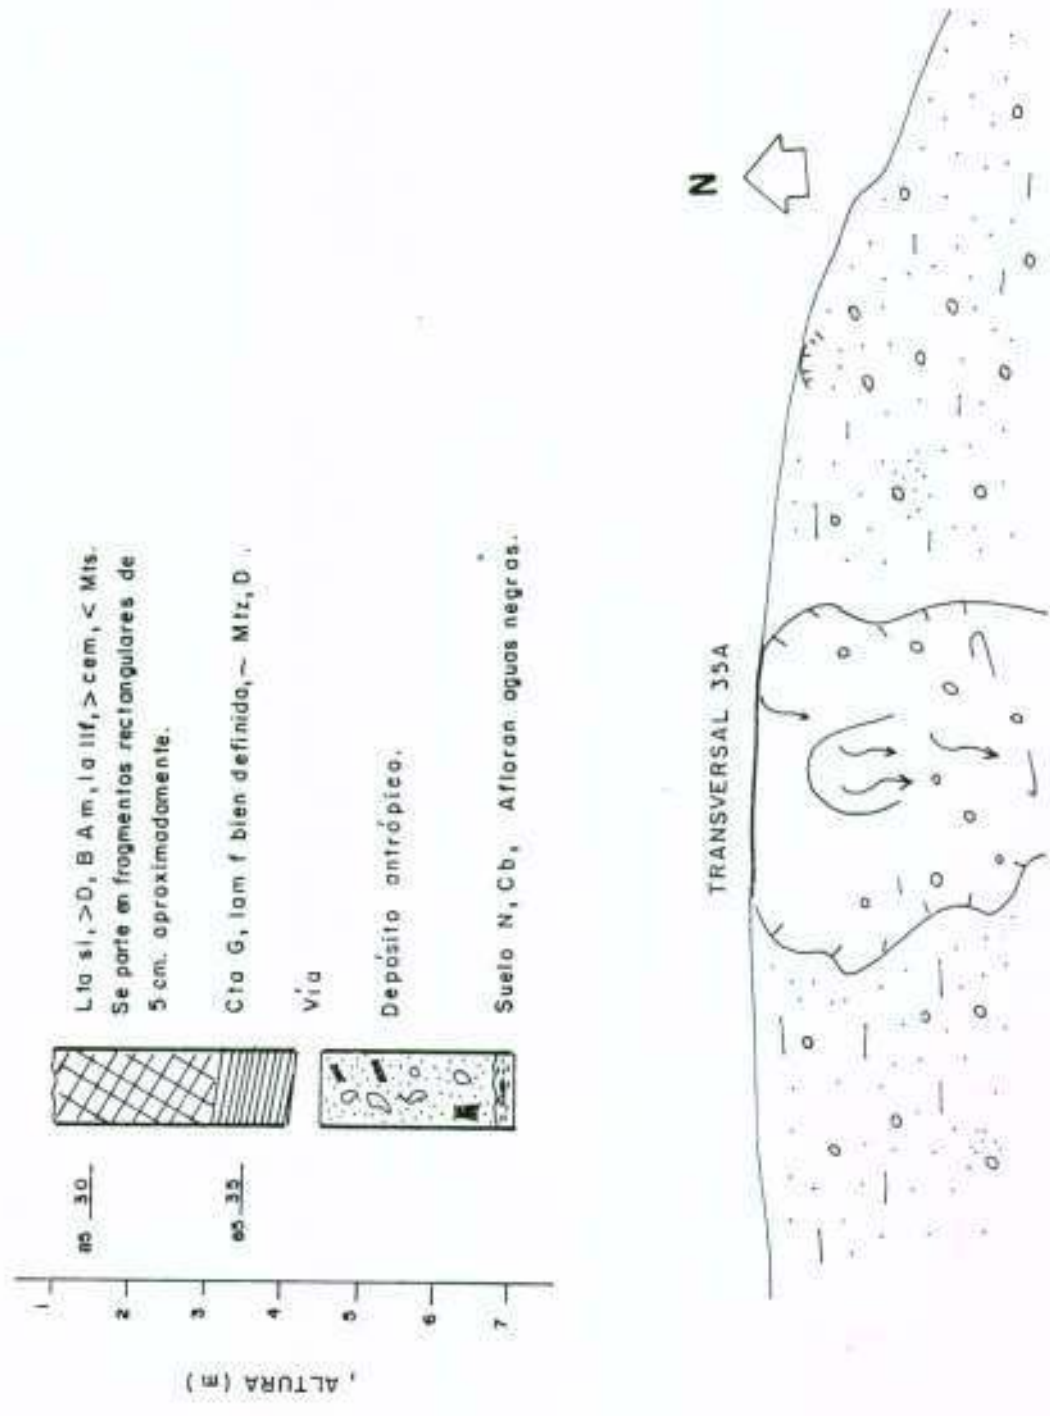
Figura II. APIQUE Y ESQUEMA DEL TALUD N° 8

En el talud superior de la vía (transversal 35 A) se observó una secuencia de limolitas silíceas y arcillolitas, correspondientes a la Formación Plaeners (Ksgp). Las lutitas silíceas o plaeners son muy duras, conforman capas de 2 cm de espesor en promedio y se parten en fragmentos rectangulares, favorecidas por un fracturamiento muy continuo y regular y aproximadamente ortogonal, cuyas direcciones son : NE 20° - 25° buzando hacia el SE 85° - 90°, con un promedio de 20 fracturas por m lineal ; NW 70° - 80° con buzamiento al SW 70° - 75°, y 16 fracturas por m lineal en promedio. La dirección de estratificación es NW 50° - 85° buzando al NE 20° - 30°, esto es en favor de la pendiente. Infrayace el nivel de plaeners una arcillolita gris, con laminación bien definida, parcialmente meteorizada, con una dureza media, plástica, húmeda ; se sigue conservando la dirección de estratificación (Ver Figura 11).
