**ESTUDIO DE ZONIFICACIÓN DE AMENAZA POR REMOCIÓN EN MASA
PARA LOS ASENTAMIENTOS BRISAS DEL VOLADOR PARTE ALTA
Y TABOR – ALTA LOMA, DE LA LOCALIDAD DE CIUDAD BOLÍVAR,
EN LA CIUDAD DE BOGOTÁ**

**TOMO I
INFORME FINAL**

CONTRATO DE CONSULTORÍA No. 283 DE 2003

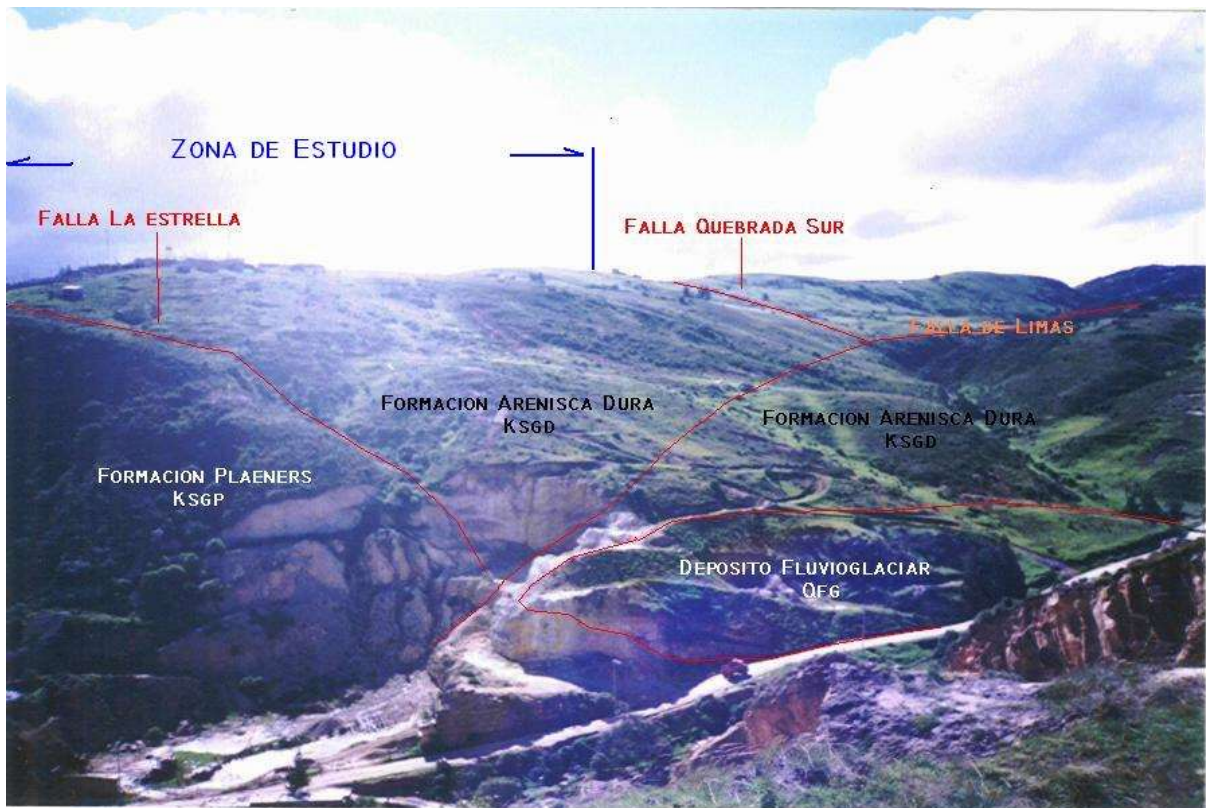
- Un sistema de fallas inversas con orientación N-S a NW- SE, de edad terciario superior, contemporáneo con el sistema de plegamiento anterior. Este sistema de fallas se asocia a la falla de la Quebrada de Limas y la Falla Cordillera que presentan una orientación similar a la Falla que delimita el valle del Tunjuelo y la Falla Mochuelo (Véase **Fotografía 3. 2** y **Plano GE100-PL-02**).

demarcan zonas de fracturamiento. En términos generales las fallas son de poco salto (Véase **Fotografía 3. 2** y **Plano GE100-PL-02**).

**Fotografía 3. 2 Quebrada de Limas, parte Sur del área de estudio.
Unidades geológicas y fallas de carácter regional**

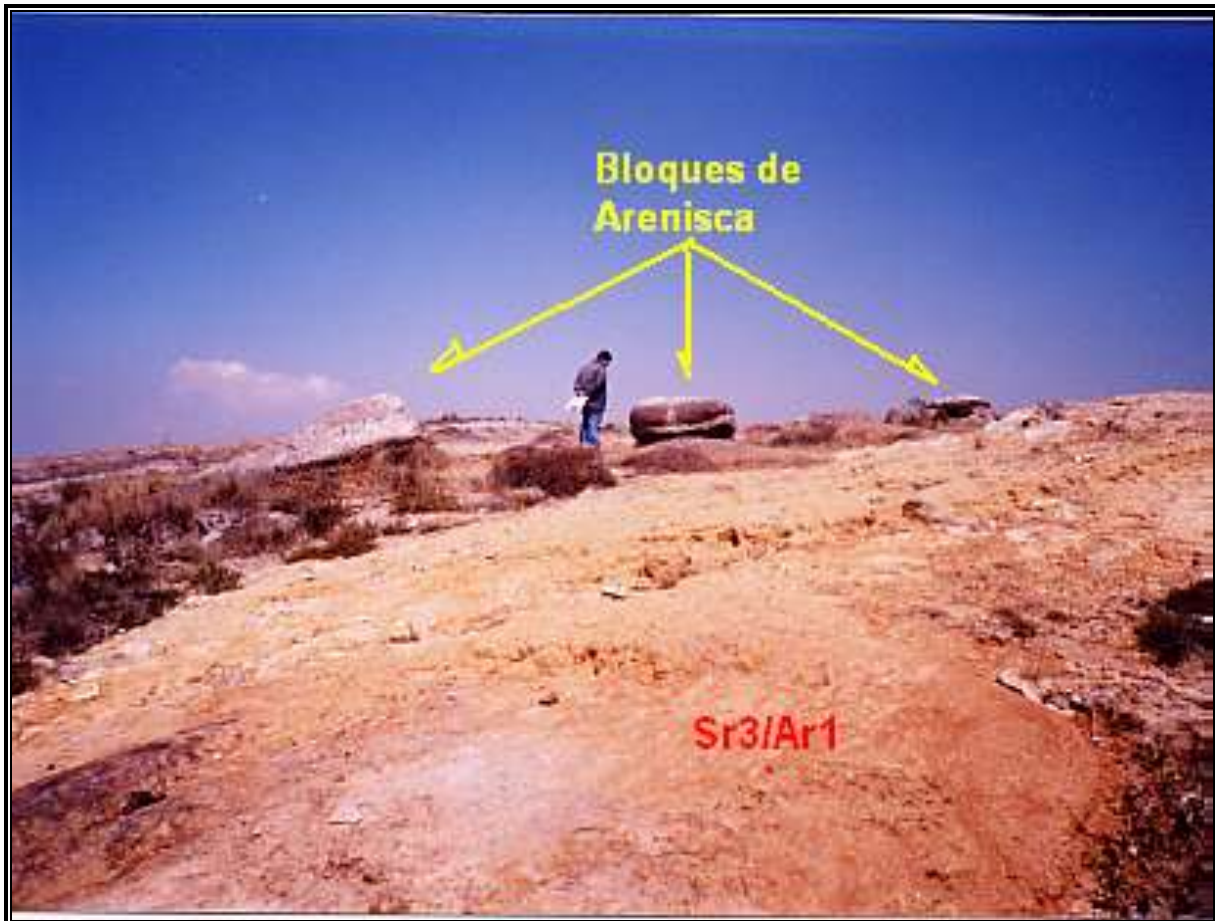
Fotografía 3. 3 Sector Sur de la zona de estudio. Bloques de arenisca sobre la ladera producto de la meteorización de las rocas de la Formación Labor

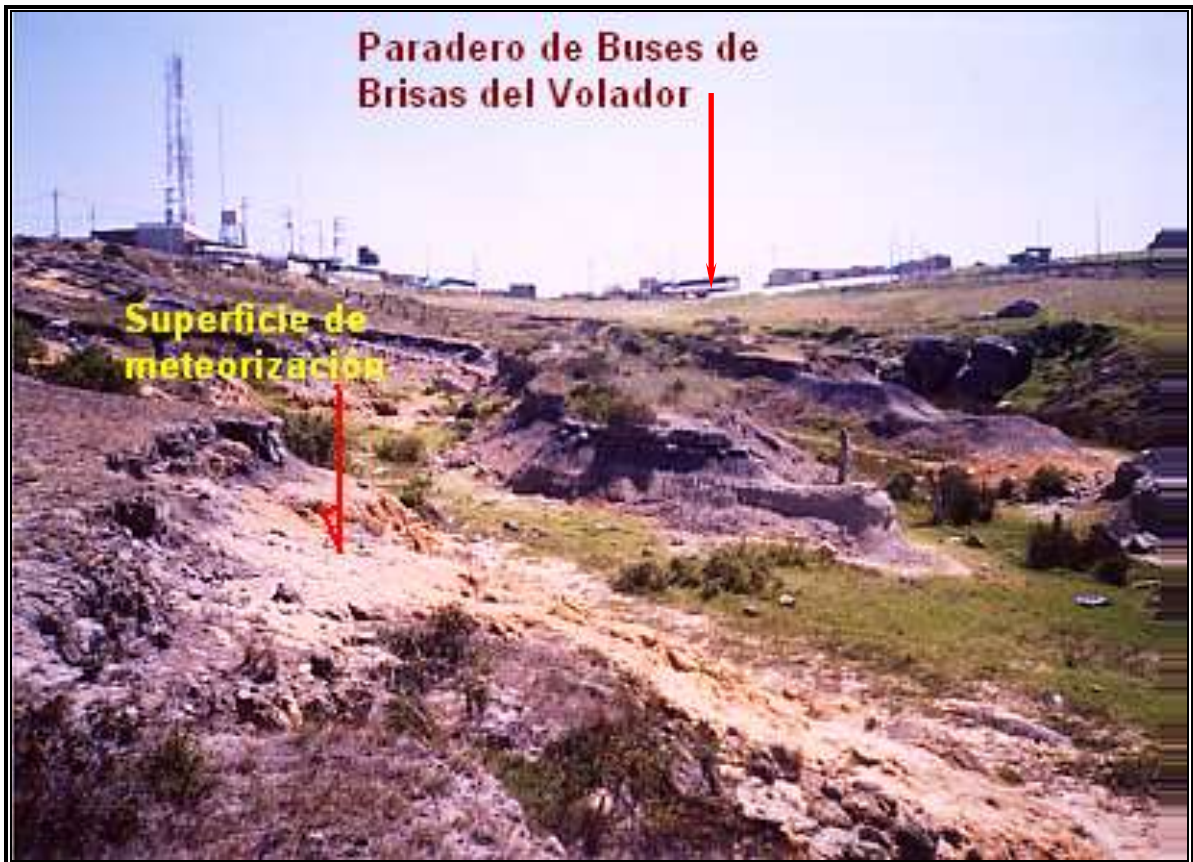
Fotografía 3. 4 Zanjón Quebrada Sur. Se aprecia el horizonte de meteorización de la unidad de areniscas Ar1 y la unidad de bloques sobre ésta.

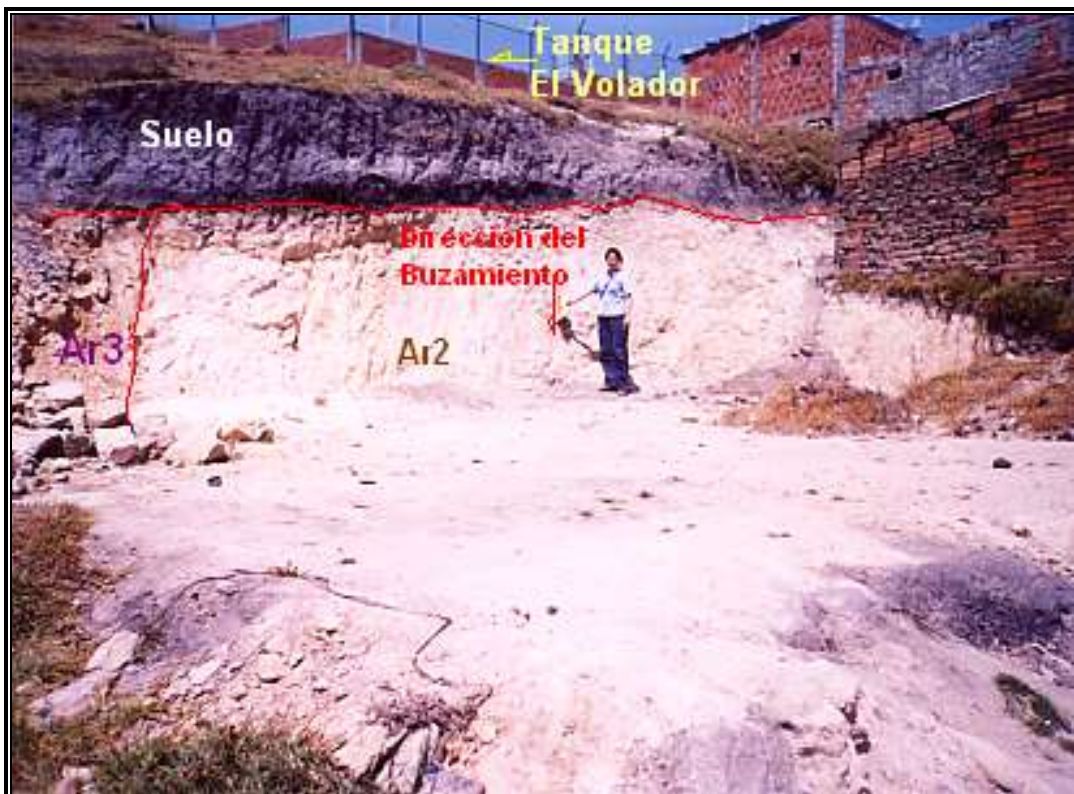
Hacia la ladera occidental esta unidad desarrolla un perfil de meteorización caracterizado por bloques embebidos en una matriz arcillosa que puede confundirse con un coluvión, en el Plano Geológico se denomina como Sr1/Ar2. En el área cercana a la falla que atraviesa la unidad, la roca esta muy alterada conformando una brecha de falla, véase **Plano GE100-PL-03** y **Fotografía 3. 5**.

Fotografía 3. 5 Corte en la vía principal del Barrio Brisas del Volador, entre las Calles 74 y 75 Sur. Se observa el replegamiento de las Areniscas Laminadas Ar3, en la parte baja del Tanque de Quiba

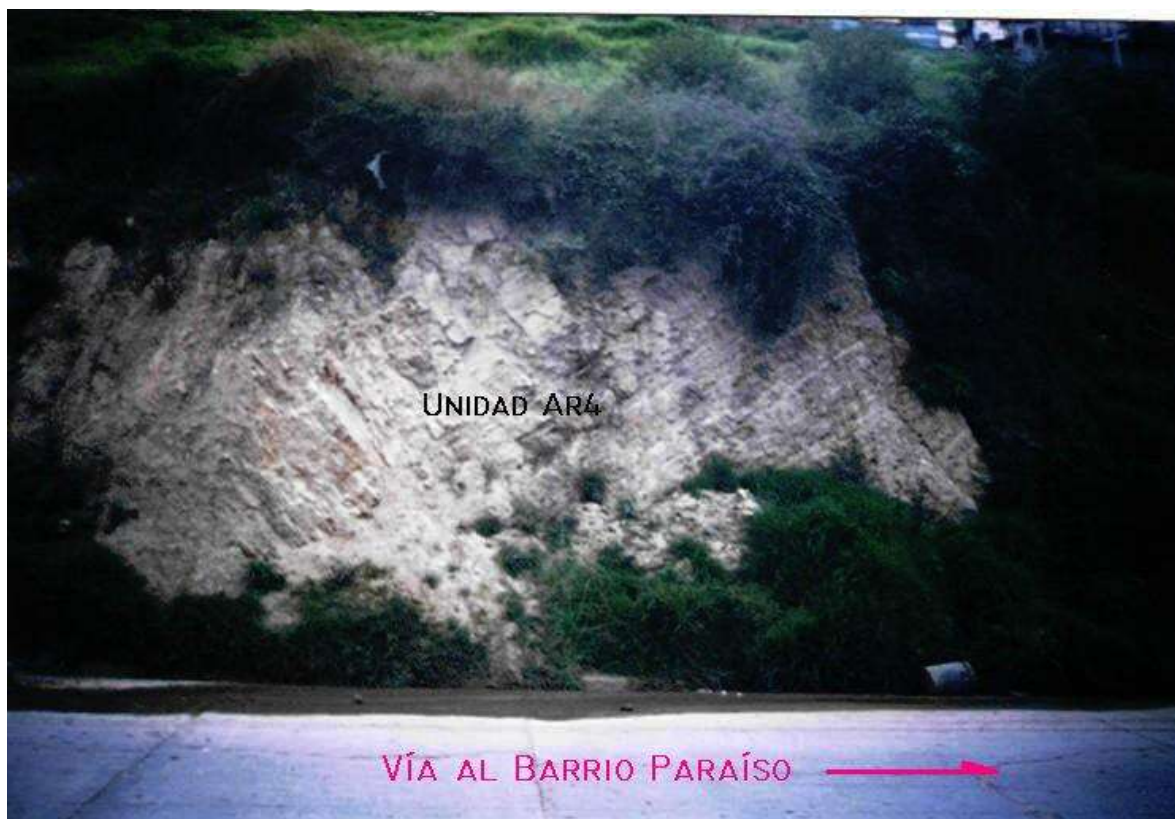
Unidad Ar4. Areniscas Laminadas de color blanco y amarilla muy consolidada en capas hasta de 10 cm, meteorizadas, aún conservan sus características estructurales y estratigráficas originales; Se exponen sobre la vía al Barrio El Paraíso y afloran en la parte baja de la ladera, su contacto es fallado con las areniscas masivas inferiores y concordante con los otros niveles que la subyacen. Sobre la vía se midieron cuatro metros de espesor de esta unidad. Véase **Plano GE100-PL-03, Fotografía 3. 7 y Fotografía 3. 8.**

Fotografía 3. 7 Vía Al Barrio Paraíso. Areniscas Laminadas de la Formación Labor, Unidad Ar4

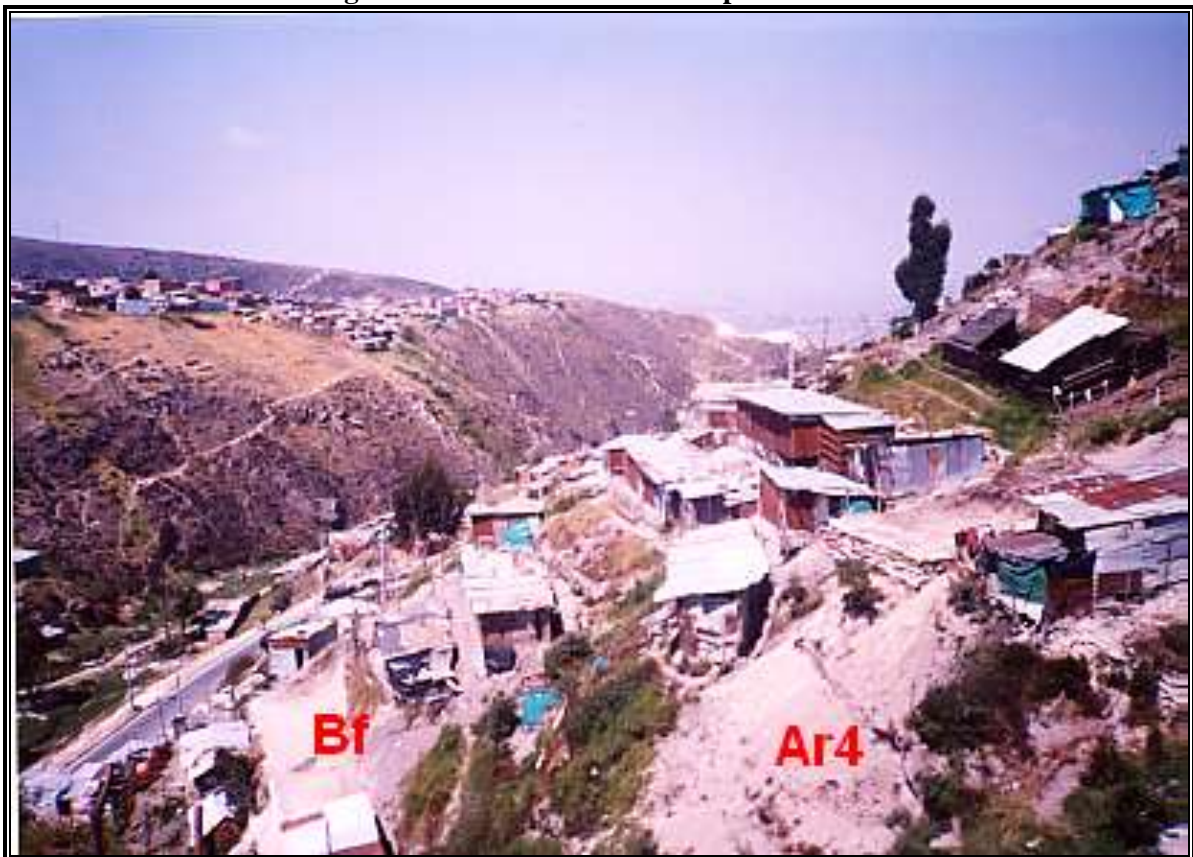
**Fotografía 3. 8 Viviendas de la Manzana 10. Barrio Brisas del Volador.
Obsérvese la morfología de las laderas constituídas por la Unidad de Areniscas Ar4**

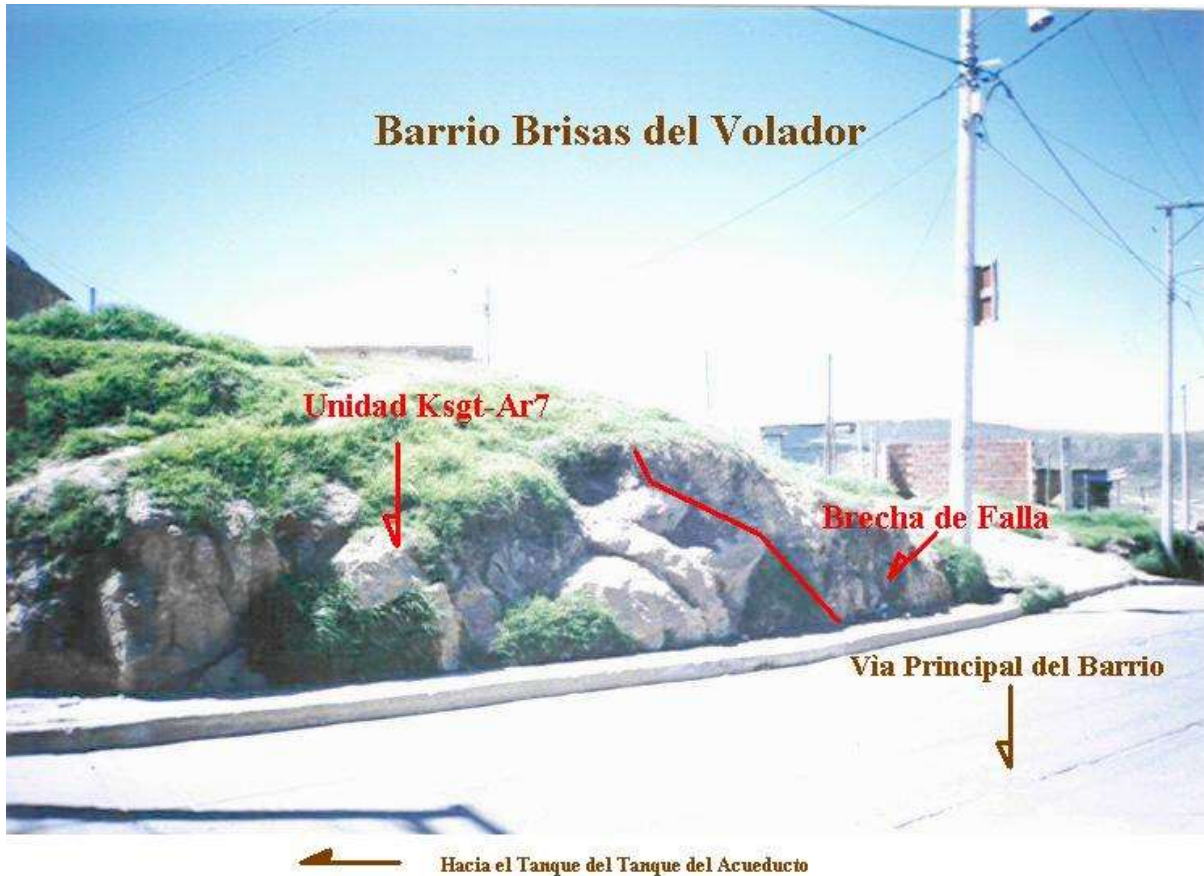
Unidad Ar7. Areniscas amarillas, masivas, muy fracturadas, compactas que suprayace al anterior nivel, con un contacto fallado (se observó brechas de falla) y que correlacionando con la columna estratigráfica levantada por GUTIERREZ-COLEGIAL, correspondería a un nivel inferior localizada estratigráficamente a cuatro metros por debajo del nivel anterior. Aflora en cercanías al Tanque de Quiba. Véase **Plano GE100-PL-03** y **Fotografía 3. 11**.

Fotografía 3. 11 Sobre la vía principal del Barrio Brisas del Volador entre las calles 75 A y 75 B. Se pueden observar las areniscas masivas denominadas Ar7 y la brecha de falla

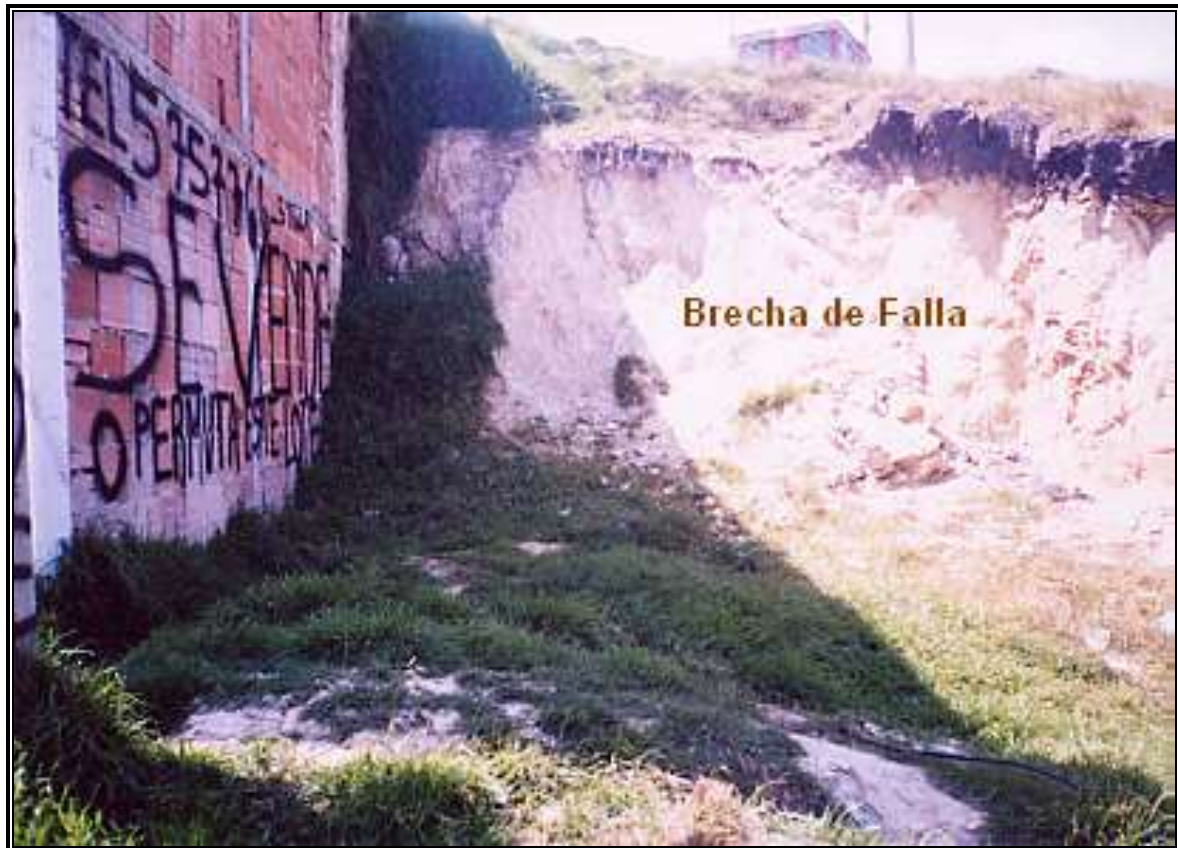
Además se observan Brechas de falla a lo largo de la Falla localizada cerca del Tanque de Quiba y en la ladera occidental que limita el área de estudio. Véase **Plano GE100-PL-03** y **Fotografía 3. 12**.

**Fotografía 3. 12 Talud sobre la vía principal entre las Calles 74 y 75 Sur.
Areniscas de la Unidad Ar1 brechadas por efectos del fallamiento**

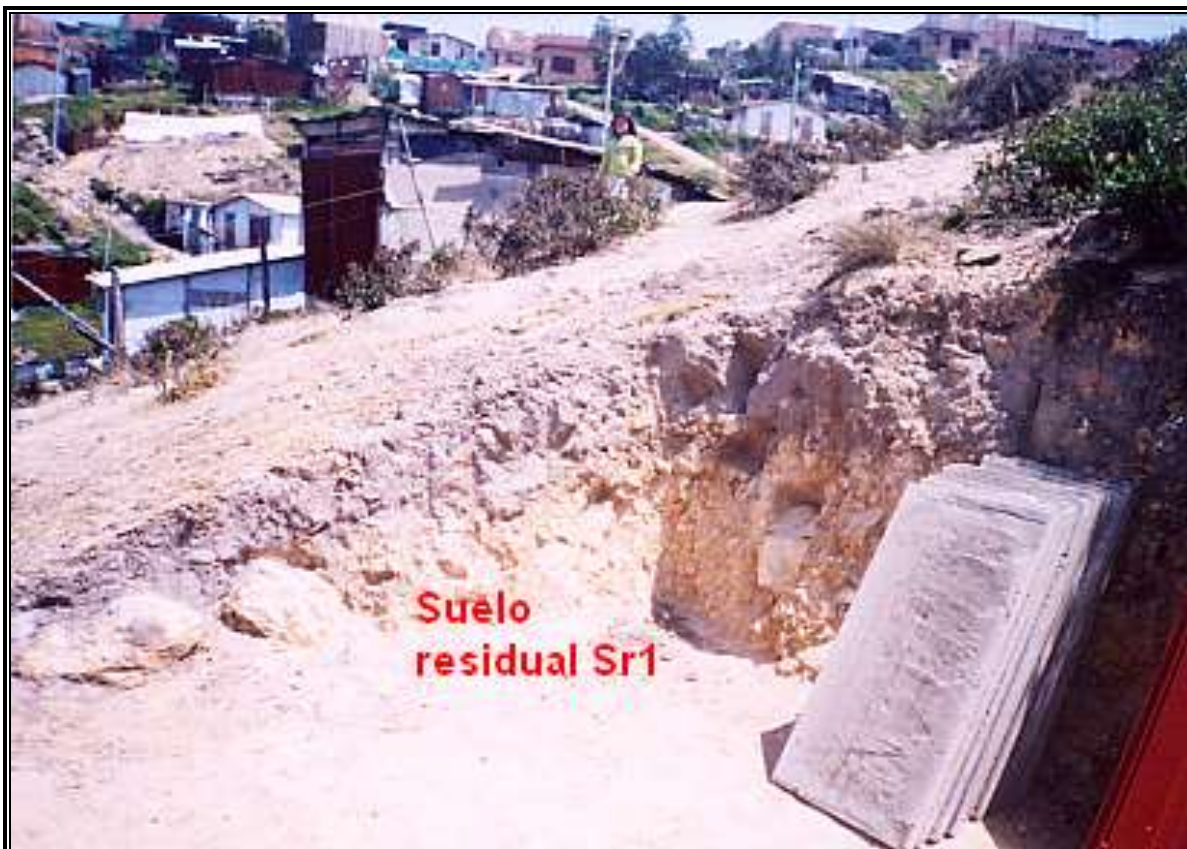
Sr1. Suelos residuales que cubren las cimas de las laderas y tienen como roca originaria las unidades de areniscas pueden confundirse con depósitos coluviales, por la presencia de cantos y bloques de areniscas embebidos en materiales arenosos y arcillosos. Véase **Plano GE100-PL-03** y **Fotografía 3. 13**.

**Fotografía 3. 13 Corte para construcción de una vivienda en la Manzana 16.
Se observa un suelo residual conformado por bloque dentro de matriz arenosa y limosa**

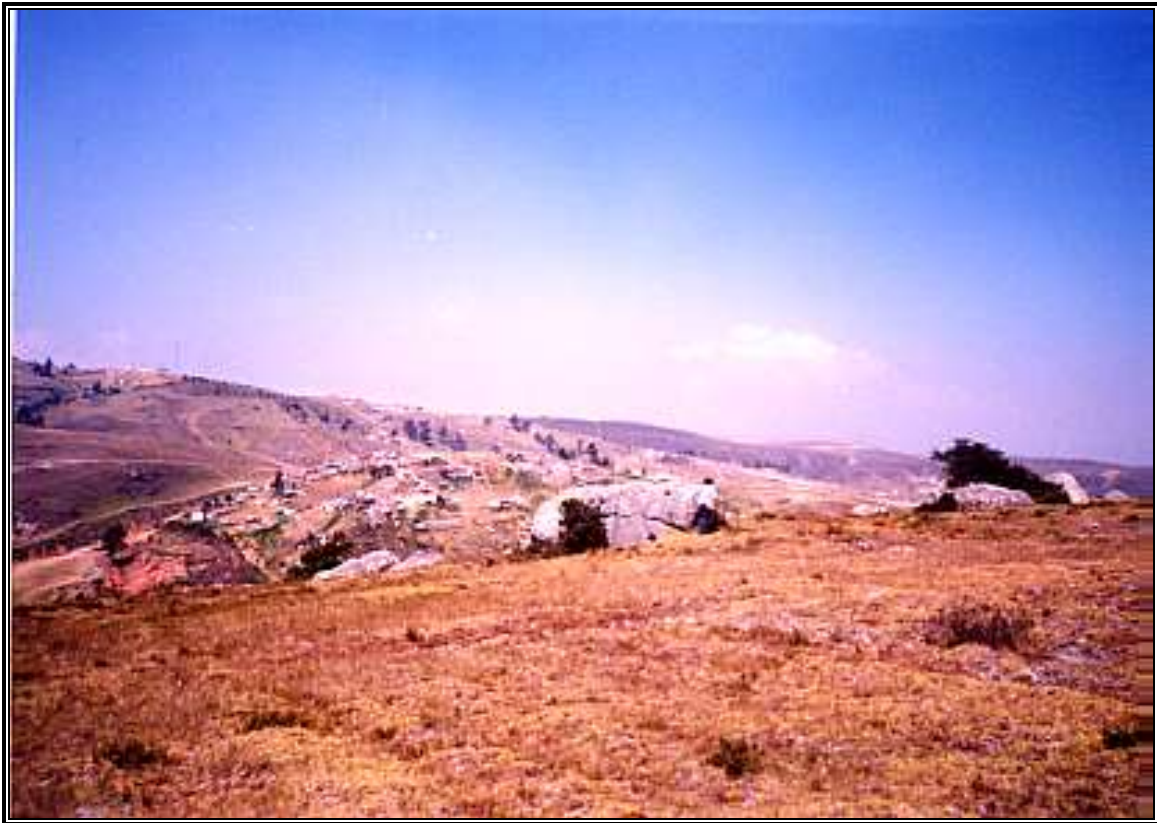
Sr3. Suelos desarrollados sobre la Unidad de areniscas Ar1, caracterizados por bloques redondeados no transportados, con areniscas de hasta cinco metros de diámetro, como producto de la meteorización diferencial de bancos de arenisca con pequeñas intercalaciones de arcillolita, cubren la parte más Sur de la zona. Véase **Plano GE100-PL-03** y **Fotografía 3. 15.**

Fotografía 3. 15 Parte Sur de la zona de estudio. Bloques de arenisca no trasportados sobre ladera producto de la meteorización de las areniscas de la Formación Labor

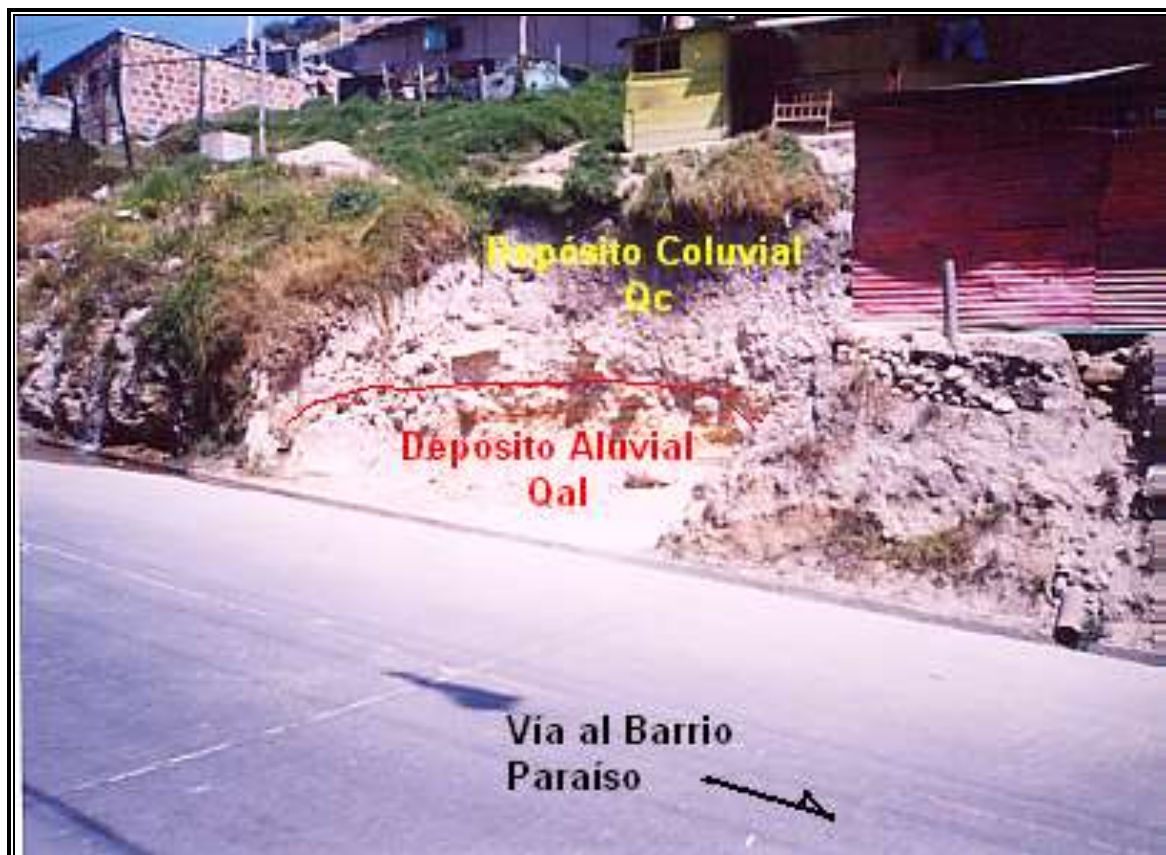
**Fotografía 3. 16 Vía al Barrio El Paraíso con Calle 73 Sur, Casa 1 de la Manzana 8.
Se observa un Depósito Aluvial (Qal) en la base del Deposito Coluvial Qc**

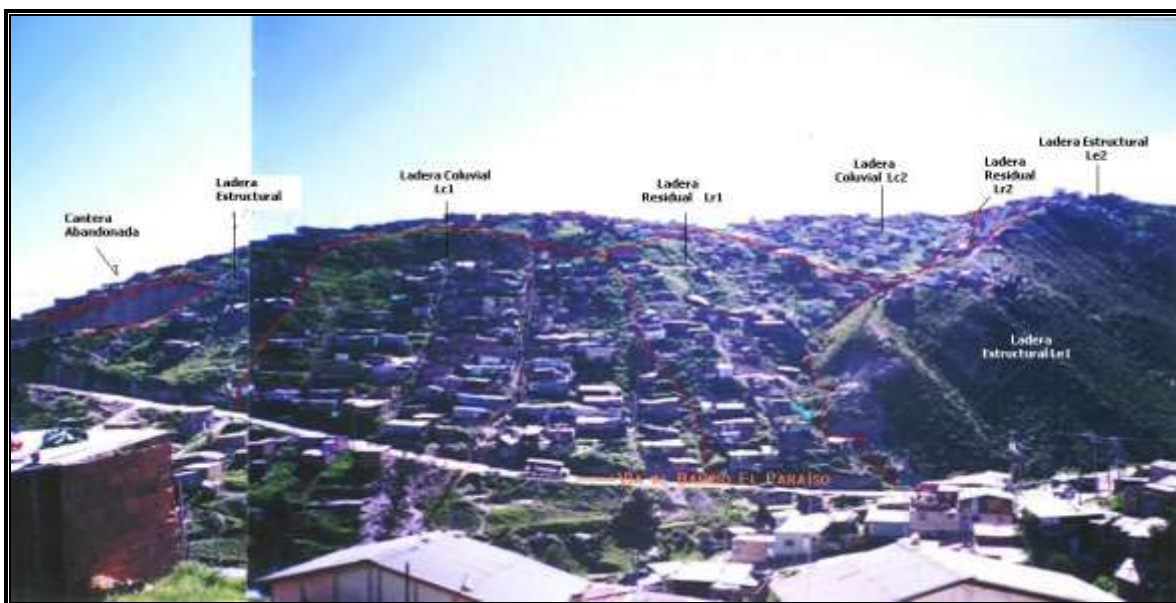
Fotografía 3. 20 Panorámica de la parte Sur y centro de la zona de estudio donde se aprecian las laderas coluviales, residuales y estructurales

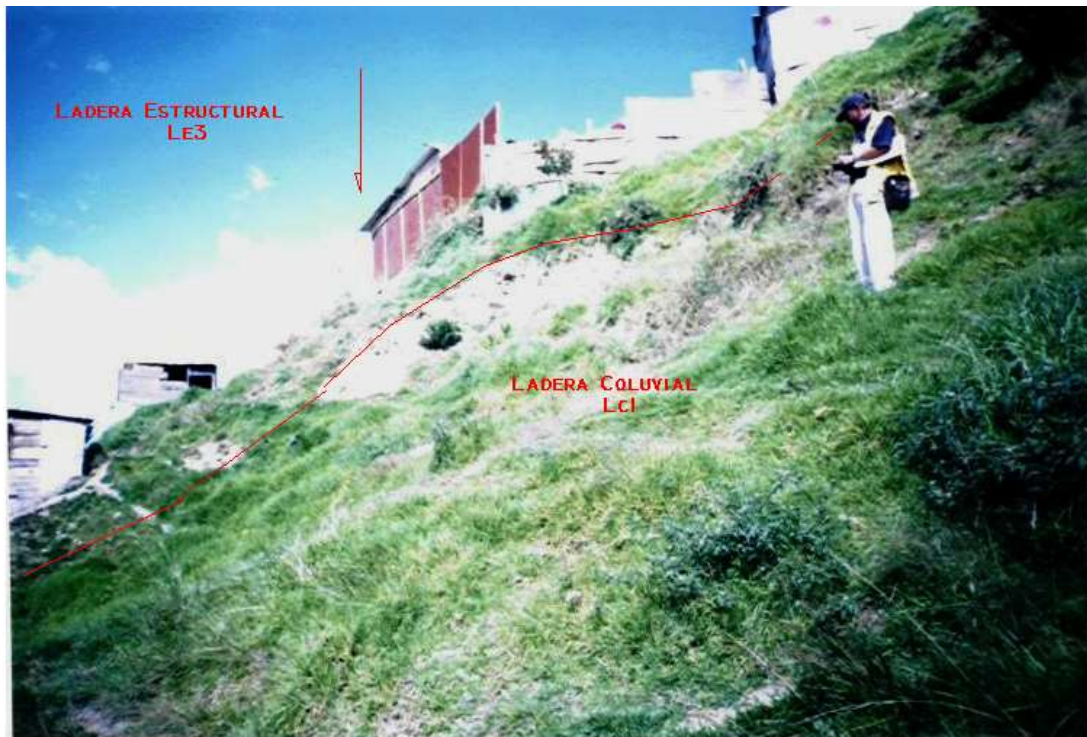
Fotografía 3. 21 Manzana 3 entre Calles 69 y 70 Sur. Ladera Estructural en areniscas y arcillolitas de la Formación Labor y Tierna

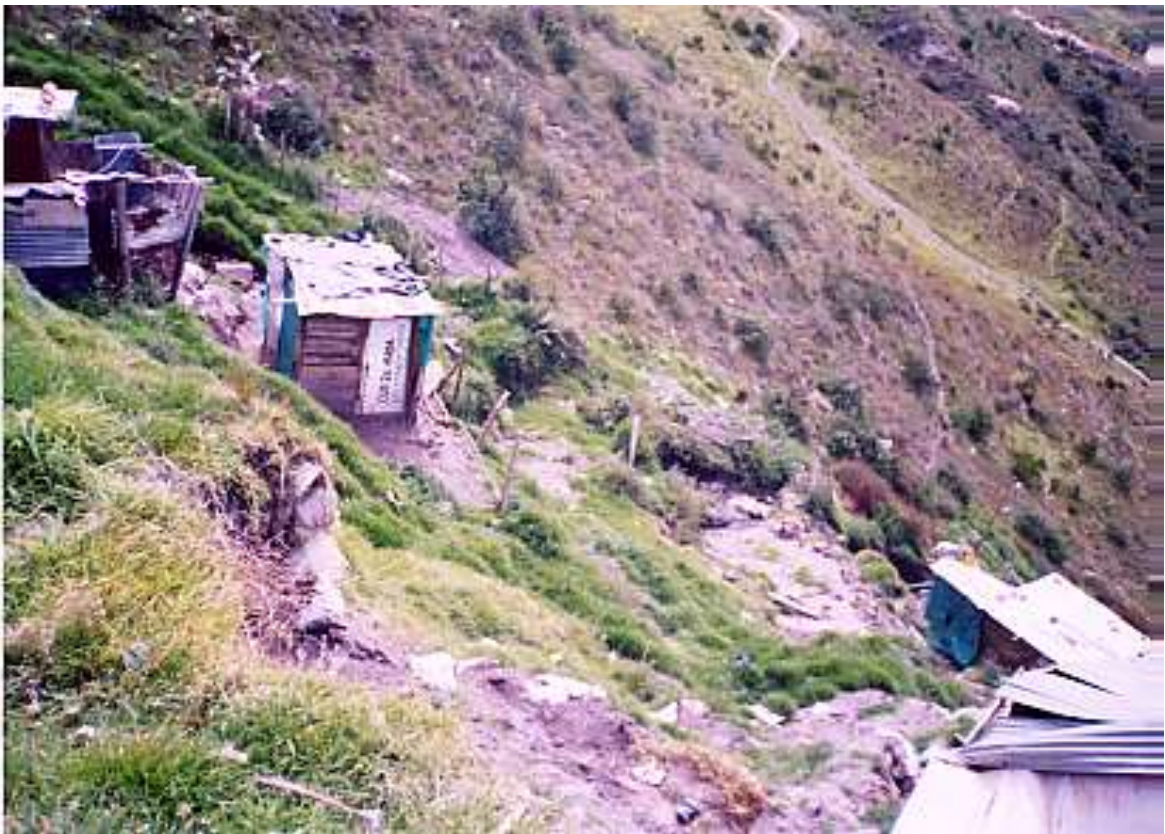
Fotografía 3. 22 Manzana 54: Viviendas ubicadas en la ladera de contrapendiente
