4. GEOMORFOLOGÍA

En este capítulo se presenta la descripción geomorfológica del área de estudio y su zona de influencia desde un punto de vista morfométrico, morfológico y morfodinámico. El estudio morfométrico incluye la cartografía y el análisis de las variables cuantitativas o medibles en el terreno como altitud relativa, pendientes y aspecto. La morfología concierne la caracterización de las formas del terreno desde su génesis u origen y la morfodinámica de los procesos pasados, actuales y futuros de las unidades dinámicas del terreno como depositación, erosión y remoción en masa.

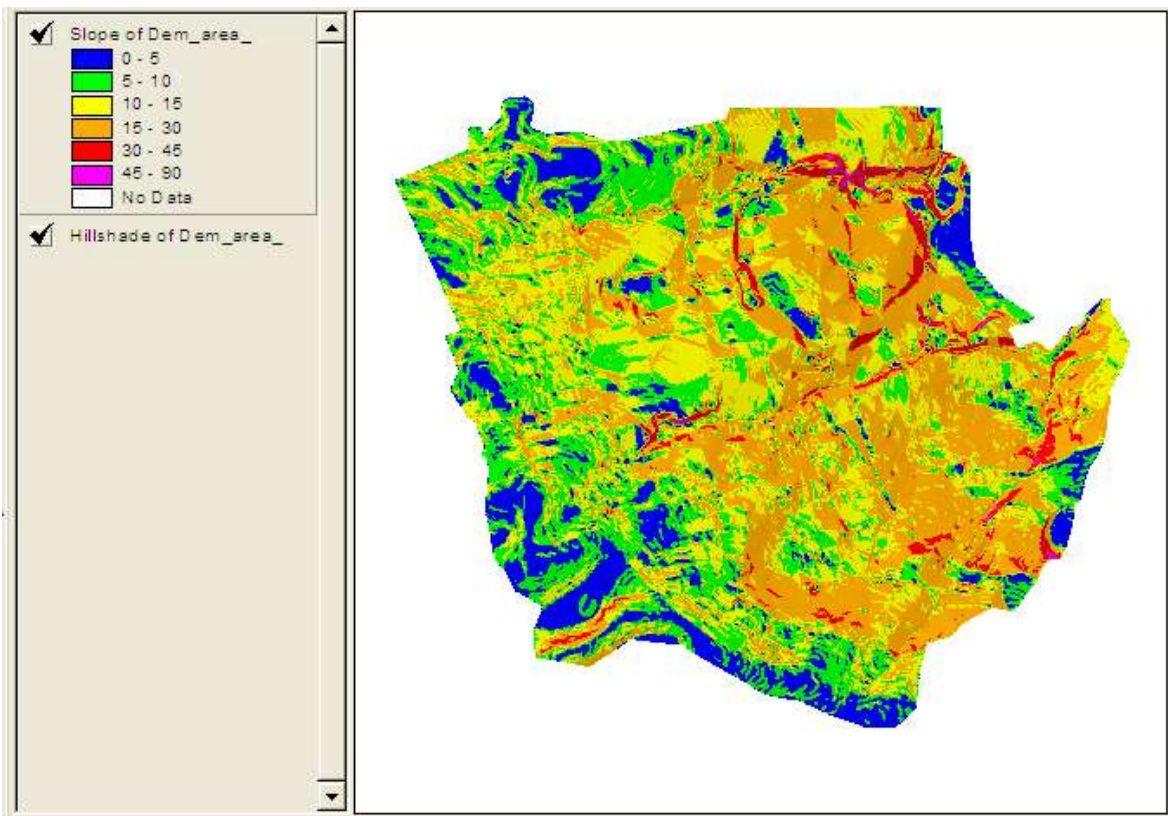
Figura 4-5 Mapa de contornos de inclinación de la pendiente

De los anteriores datos y graficas se puede resaltar que el área de interés presenta un predominio de pendientes inclinadas a muy inclinadas en un 62% de su extensión, particularmente en la zona de los deslizamiento de La Carbonera y El Espino. Se destaca

igualmente los escarpe formado por la falla de Rosales en la quebrada de igual nombre y sobre la Falla de la Carbonera.

Es evidente también el mayor grado de inclinación en la zona de deslizamiento de la carbonera respecto a la zona del deslizamiento El Espino.

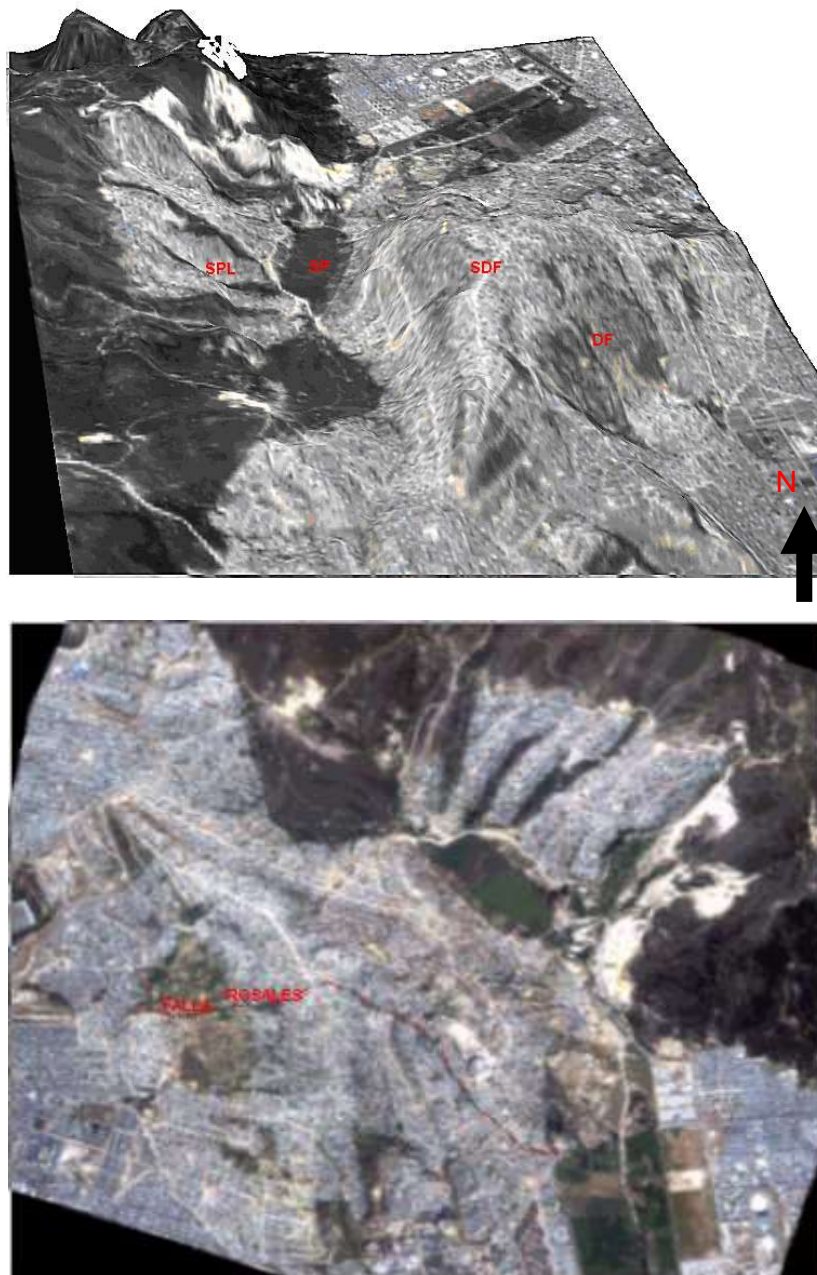
Figura 4-7 En la parte superior vista panorámica regional tridimensional de la imagen Ikonos y modelo digital del área de estudio resaltándose a la izquierda las laderas estructurales (Spl) la depresión morfológica del sistema de fallas de Terreros (Sp) y el cerro estructural de Altos de la Estancia (Sdf) y la zona de deslizamientos (Df). En la parte inferior vista desde arriba mostrando el lineamiento morfológico que deja el trazo de la falla de Rosales (en rojo) formando un potencial cicatriz de arranque.

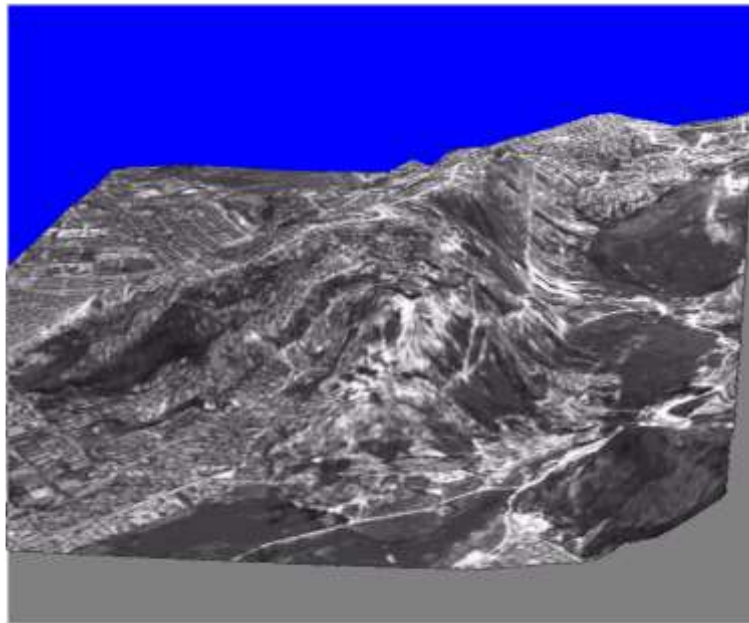
Representa la superficie inclinada formando en sectores pendientes estructurales en dirección NE. Ver Foto 4-1.

Foto 4-1 Vista desde el NW a NE del cerro Altos de la Estancia mostrando hacia la izquierda la secuencia de contraescarpes y cuestas estructurales.

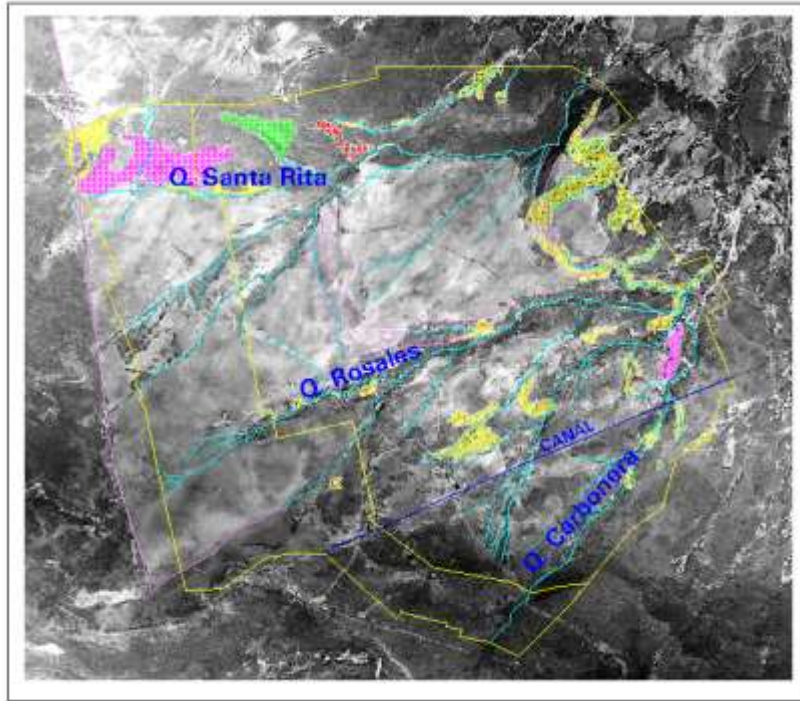
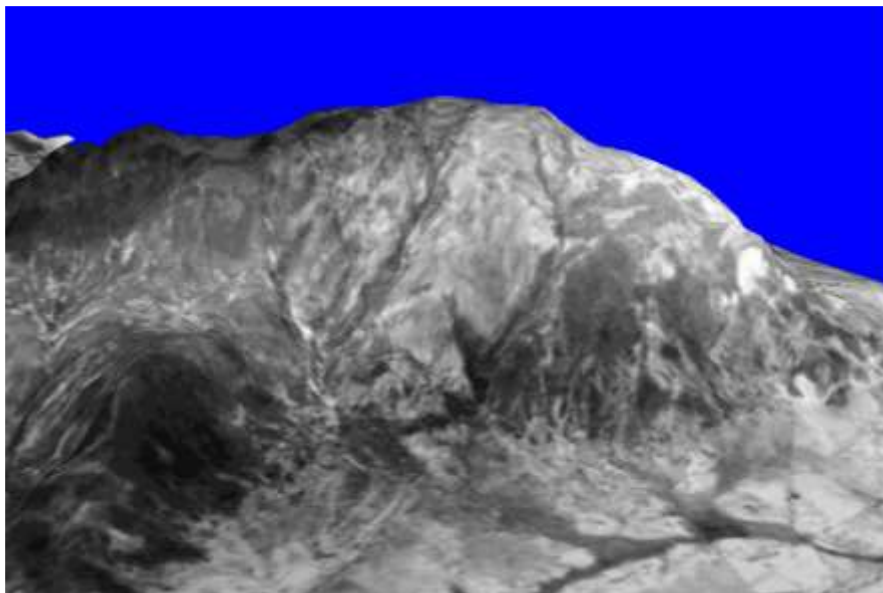
procesos erosivos por erosión hídrica laminar y concentrada principalmente en la zona de la Carbonera. Ver Foto 4-27.

Foto 4-27 Vista en planta y en 3D de las zonas de deslizamiento en el año 1952. En líneas color magenta se destacan formas estructurales, en amarillo las zonas erosionadas, en magenta punteado las canteras y en verde las explanaciones antrópicas.

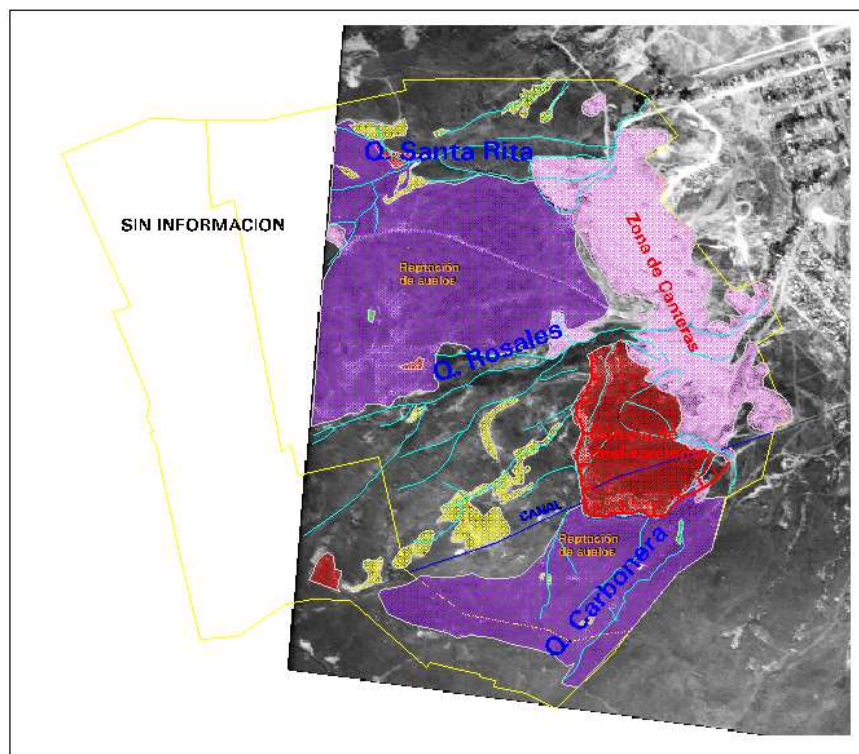
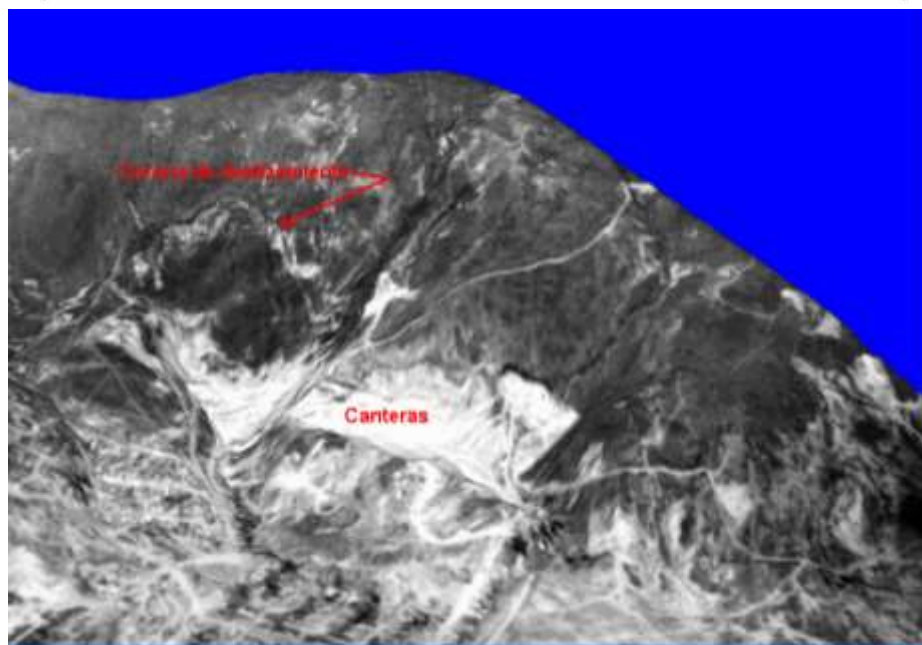
En este año el área se observa con una alta intervención antrópica principalmente por la explotación de materiales de construcción mediante canteras a cielo abierto y se evidencian formas de inestabilidad por movimientos en masa. Ver Foto 4-28.

Foto 4-28 Vista en planta y en 3D de las zonas de deslizamiento en el año 1977. Nótese la corona de un deslizamiento en el sector de la Carbonera, la presencia de suelos reptando (morado) y la explotación de materiales en la base de las laderas (magenta)

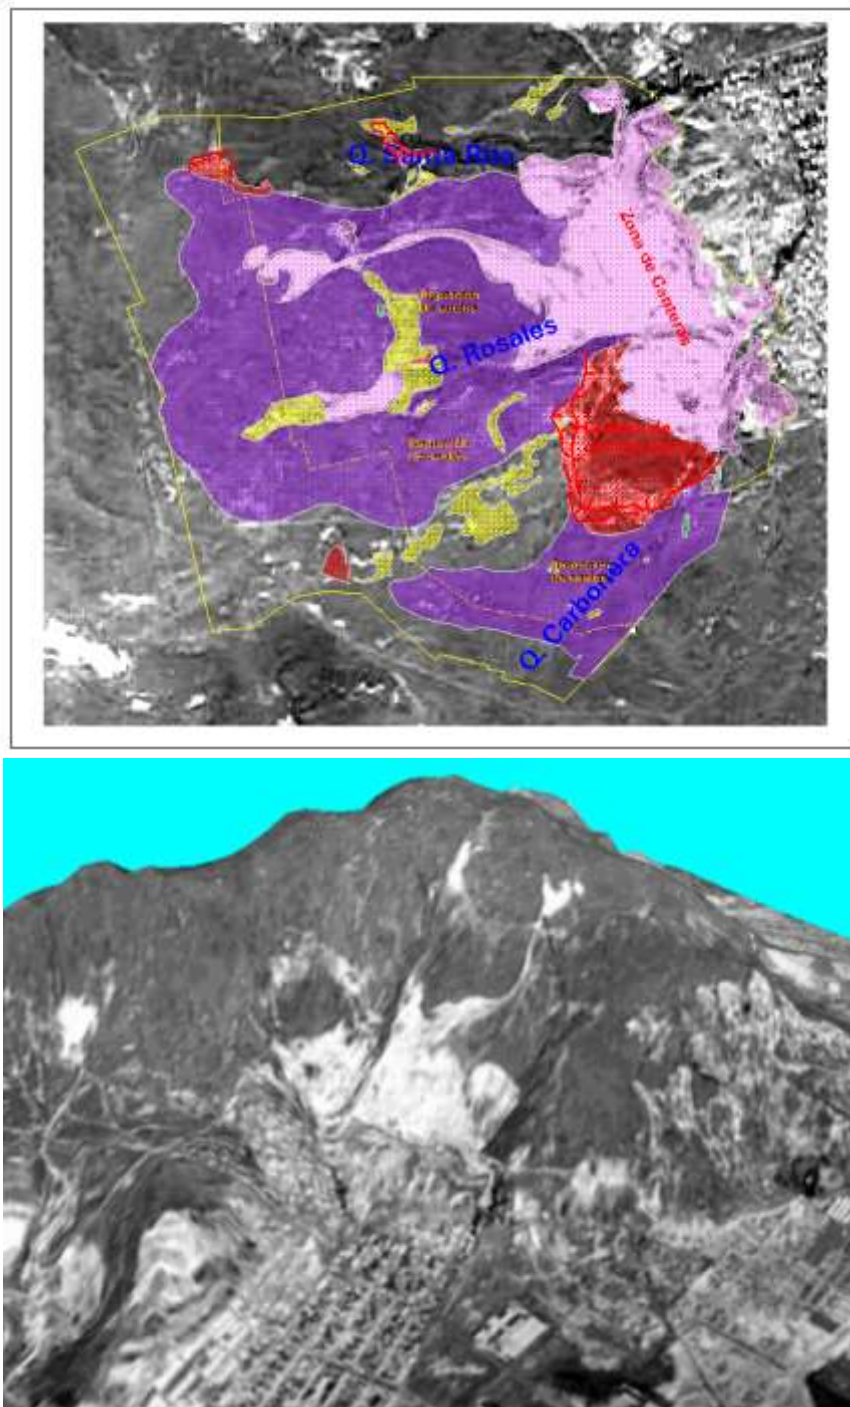
En la década de los ochenta es muy notorio el avance de la actividad minera principalmente en el sector del espino con e las explotaciones de los materiales de construcción, que se iniciaron en la base de la ladera con el pronunciamiento en dos frentes de trabajo y otros dos independientes que llegan a la parte media-superior de la ladera. La afectación de suelos por fenómenos de reptación se ve aumentada notablemente, particularmente entre las áreas de explotación. En esta misma región del Espino, se observan dos movimientos en masa asociados a las laderas de la Quebrada Santa Rita. Ver Foto 4-29.

Foto 4-29 Vista en planta y en 3D de las zonas de deslizamiento en el año 1984. Nótese el alto incremento de las explotaciones mineras (magenta), el avance retrogresivo de la corona del deslizamiento en el sector de la Carbonera, la presencia de suelos reptando (morado) y el inicio de nuevos movimientos en masa (rojo) en el sector del Espino.

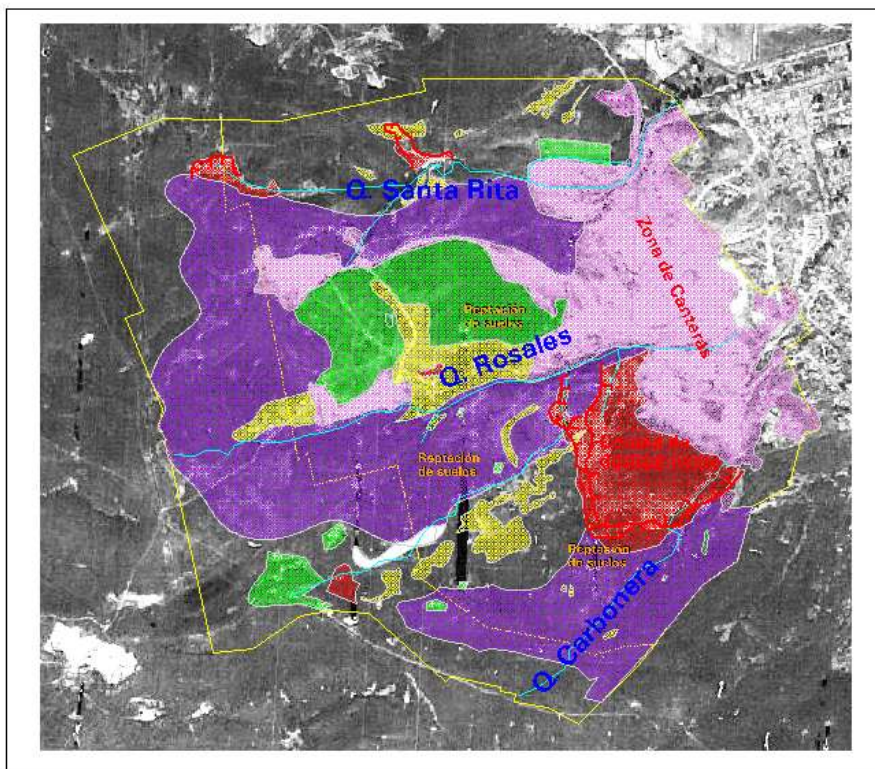
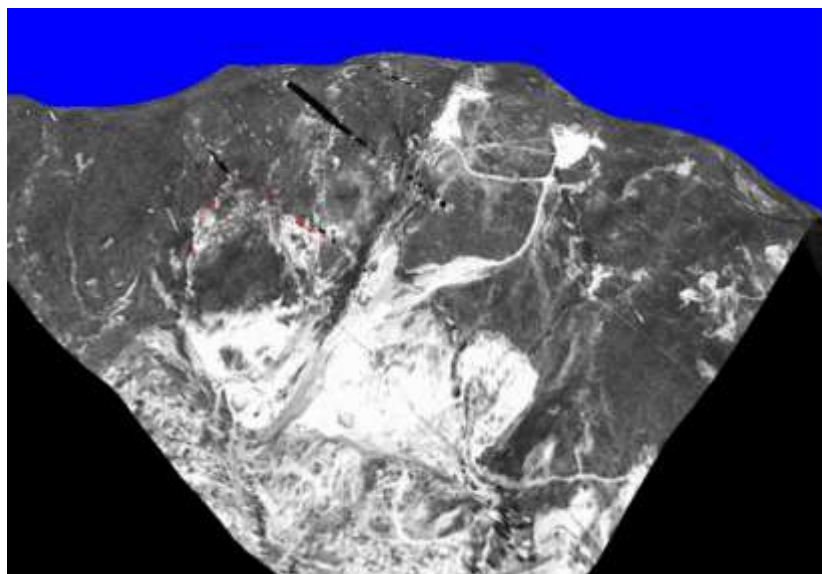
En mayo de 1987 se realizaron las primeras visitas de ingenieros y geólogos de Ingeniería y Geotecnia Ltda a la zona bajo consideración, con motivo del trabajo denominado “Estudios Geotécnicos Puntuales en el Lote de Sierra Morena de Ciudad Bolívar”, efectuado por la firma para la Caja de Vivienda Popular (Trabajo IGL-593). El lindero norte del área de Sierra Morena estaba afectado hacia el flanco derecho por un deslizamiento que en ese entonces se denominó “Deslizamiento del Perdomo Alto” por el barrio del mismo nombre que hoy en día se localiza en el sector oriental de La Carbonera. Ver Foto 4-30.

Foto 4-30 Vista en planta y en 3D de las zonas de deslizamiento en el año 1987. Nótese el alto incremento de las explotaciones mineras, el avance retrogresivo de la corona del deslizamiento en el sector de la Carbonera, la presencia de suelos reptando (morado) y ya el inicio de la urbanización principalmente en la parte alta del cerro.

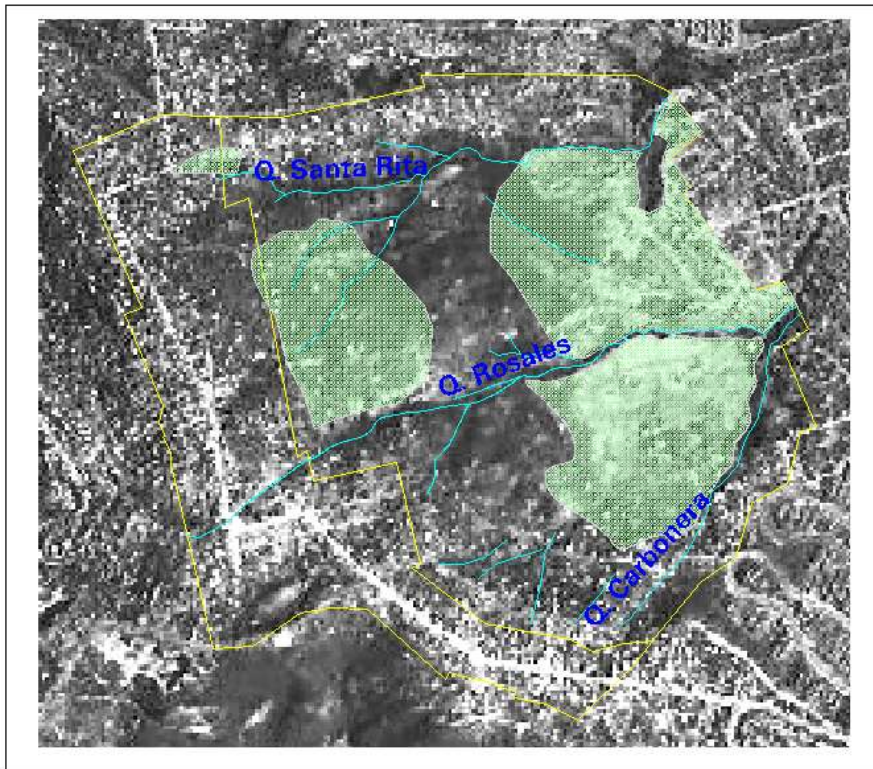
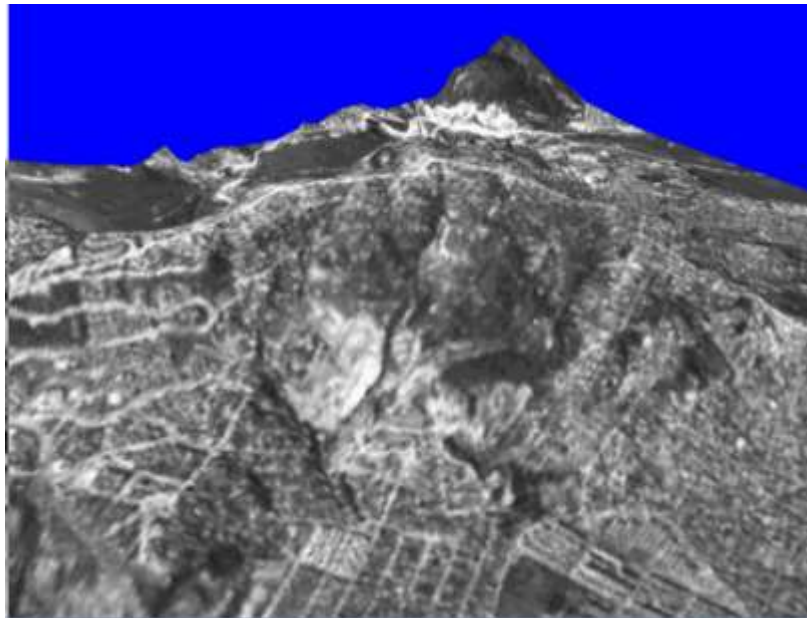
Foto 4-31 Vista en planta y en 3D de las zonas de deslizamiento en el año 1996. Para esta fecha ha cambiado en gran parte el paisaje en el área, los procesos morfodinámicos antrópicos y naturales han sido enmascarados por rellenos (color verde) y por la notable urbanización de la zona.

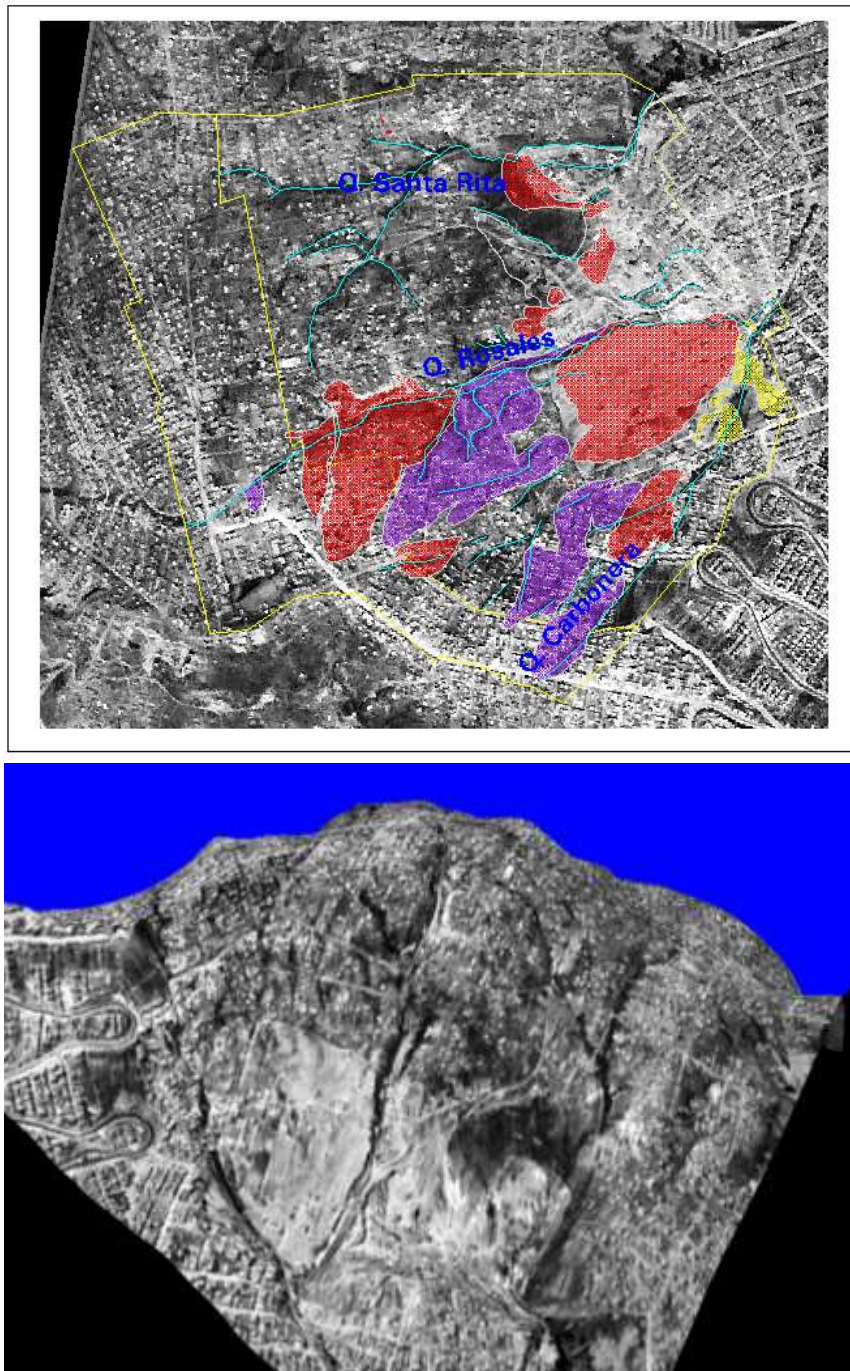
Foto 4-32 Vista en planta y en 3D de las zonas de deslizamiento en el año 1998. Sobre las zonas de relleno se presentan importantes movimientos en masa (rojo y), reptación (morado) y erosión (amarillo). Nótese el contraste de la pendiente y color (imagen inferior) dejado por el relleno en la zonas de cantera.
