1 GENERALIDADES

En este documento se establecen las condiciones del monitoreo recomendado en el Diagnóstico Técnico DI-2143, así como los resultados obtenidos del conjunto de campañas efectuadas en desarrollo del contrato de consultoría CONS 468 de 2004 suscrito entre el FONDO DE PREVENCIÓN Y ATENCIÓN DE EMERGENCIAS FOPAE e INGENIERIA Y GEORIESGOS.

MONITOREO Y SEGUIMIENTO A LAS VIVIENDAS DEL BARRIO VILLA JAQUI DE LA LOCALIDAD DE CIUDAD BOLIVAR EN LA CIUDAD DE BOGOTA, D.C.

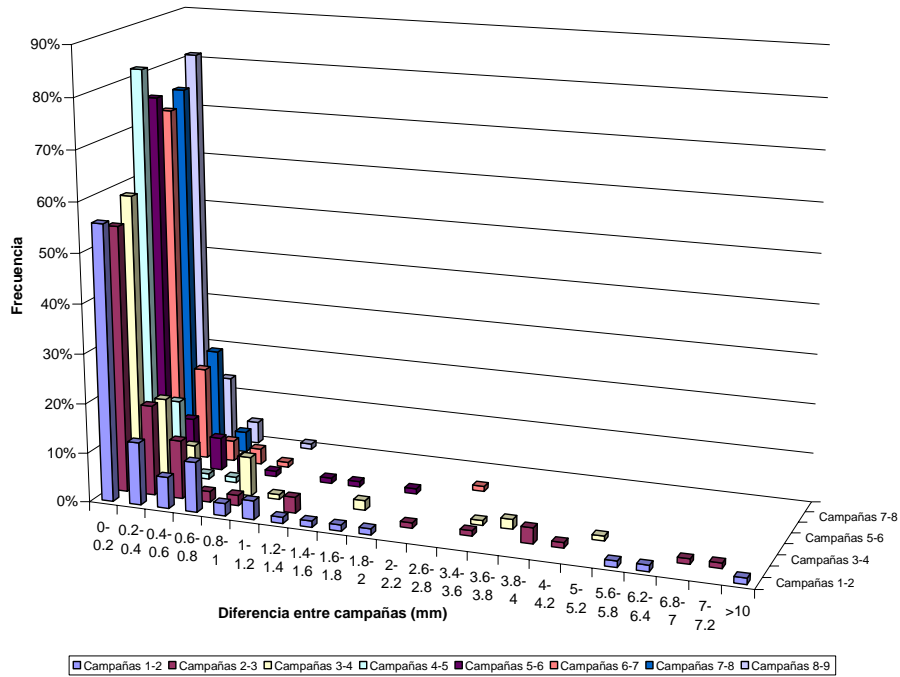
Figura 4.2 Frecuencia de desplazamientos relativos entre campañas

Las mediciones efectuadas en la primera y última campaña se presentan en la Tabla 4.1 y en la **Tabla 4.2**. Las diferencias entre ellas se indican en la **Tabla 4.3** y la variación composicional en la apertura entre campañas se ilustra en la Figura 4.2. La ubicación de los extensómetros se distribuyó en algunas viviendas cercanas al talud y 2 que se incluyeron a partir de la segunda campaña de lecturas dentro de las viviendas cuya Clasificación Global de Riesgo (CGR) es media como se aprecia en la Figura 4.3 .

Diferencia en mm	Campañas 1-2	Campañas 2-3	Campañas 3-4	Campañas 4-5	Campañas 5-6	Campañas 6-7	Campañas 7-8	Campañas 8-9
0-0.2	56%	54%	58%	82%	76%	72%	75%	81%
0.2-0.4	13%	18%	18%	16%	10%	19%	21%	13%
0.4-0.6	6%	12%	9%	1%	7%	4%	4%	4%
0.6-0.8	10%	2%		1%	3%	3%		
0.8-1	3%	2%	8%		1%	1%		1%
1-1.2	4%		1%					
1.2-1.4	1%	3%			1%			
1.4-1.6	1%				1%			
1.6-1.8	1%		2%					
1.8-2	1%				1%			
2-2.2		1%						
2.6-2.8						1%		
3.4-3.6		1%	1%					
3.6-3.8			2%					
3.8-4		3%						
4-4.2		1%						
5-5.2			1%					
5.6-5.8	1%							
6.2-6.4	1%							
6.8-7		1%						
7-7.2		1%						
>10	1%

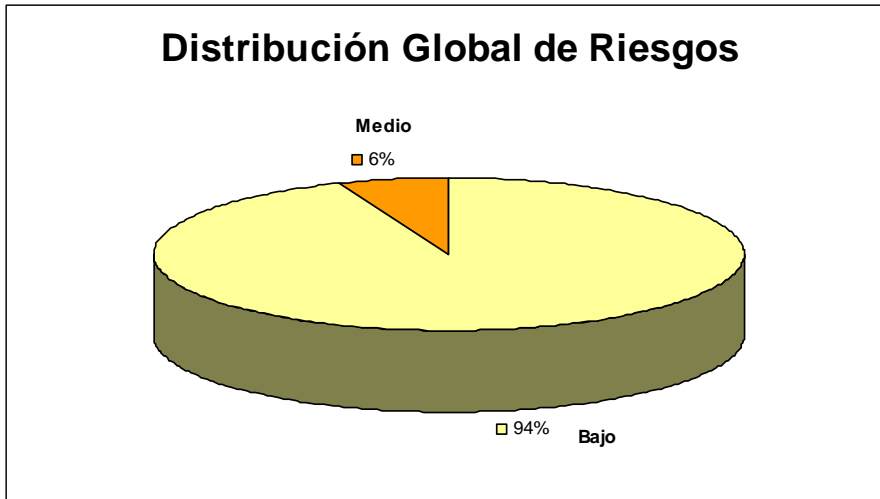
Figura 5.1 Localización de viviendas monitoreadas y clasificación global de riesgo

En la Figura 5.1 se muestra la localización de viviendas con la calificación de riesgo de la última campaña efectuada.

La aplicación de la metodología reseñada en el numeral anterior se consignó en los formatos de campo y posteriormente se procesó para la campaña 10, como se aprecia en la Tabla 5.3. En ella se señalan las modificaciones entre las clasificaciones globales de riesgo de las campañas 9 y 10, para cada vivienda. La ubicación individual de las viviendas inspeccionadas así como su clasificación, se muestran en la Figura 5.1.

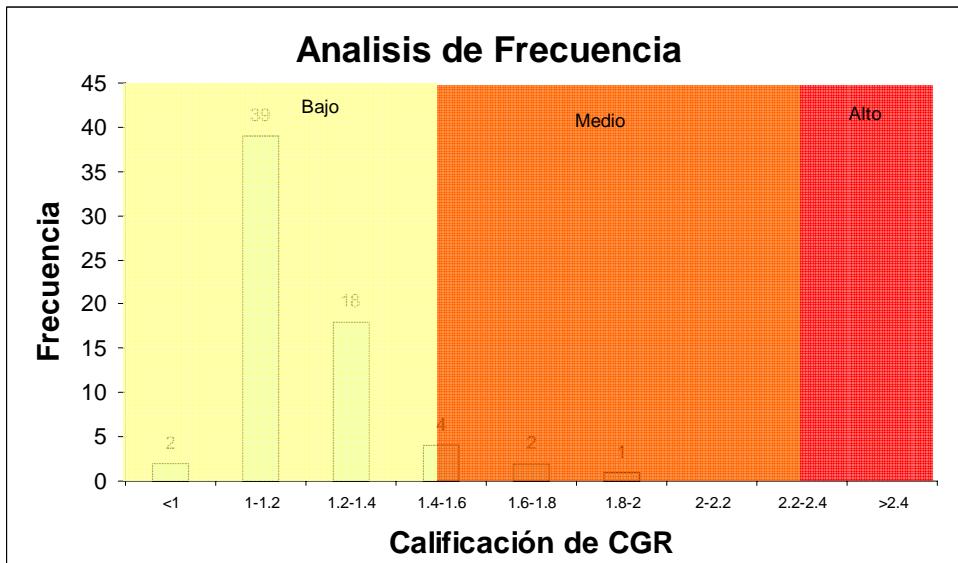
Figura 5.2 Distribución de Calificación Global de Riesgo Campaña 10

En la representación porcentual de la Figura 5.2, se puede apreciar que del total de viviendas monitoreadas en esta campaña, un 94% se clasifica dentro de la categoría de riesgo bajo. Este porcentaje no cambió con respecto a la campaña anterior y fue sensiblemente parecido en todas las campañas anteriores.

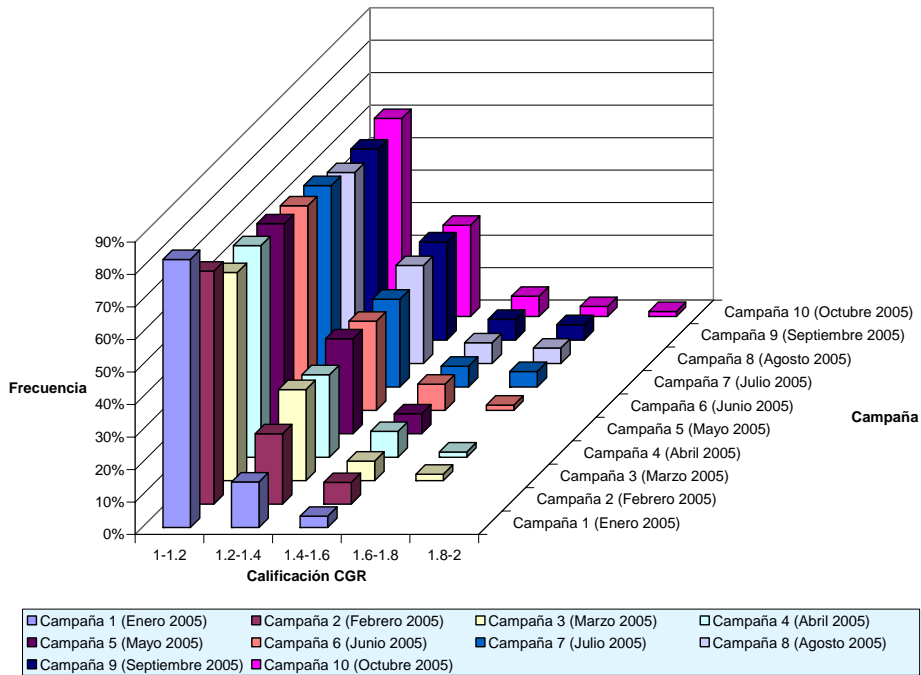
Figura 5.3 Análisis de frecuencias Campaña 10

Los valores del índice de clasificación global del riesgo del conjunto, indican que una gran cantidad de viviendas (83.3%) están en el intervalo entre 0 – 1.3 (Figura 5.3), mientras que un 10.61% (7 viviendas) califican entre 1.3 y 1.5 –en las que cabría la posibilidad de aumentar la calificación y pasar a riesgo medio-. Solo el 6.06% (4 viviendas) califican por encima de 1.5 –riesgo medio-.

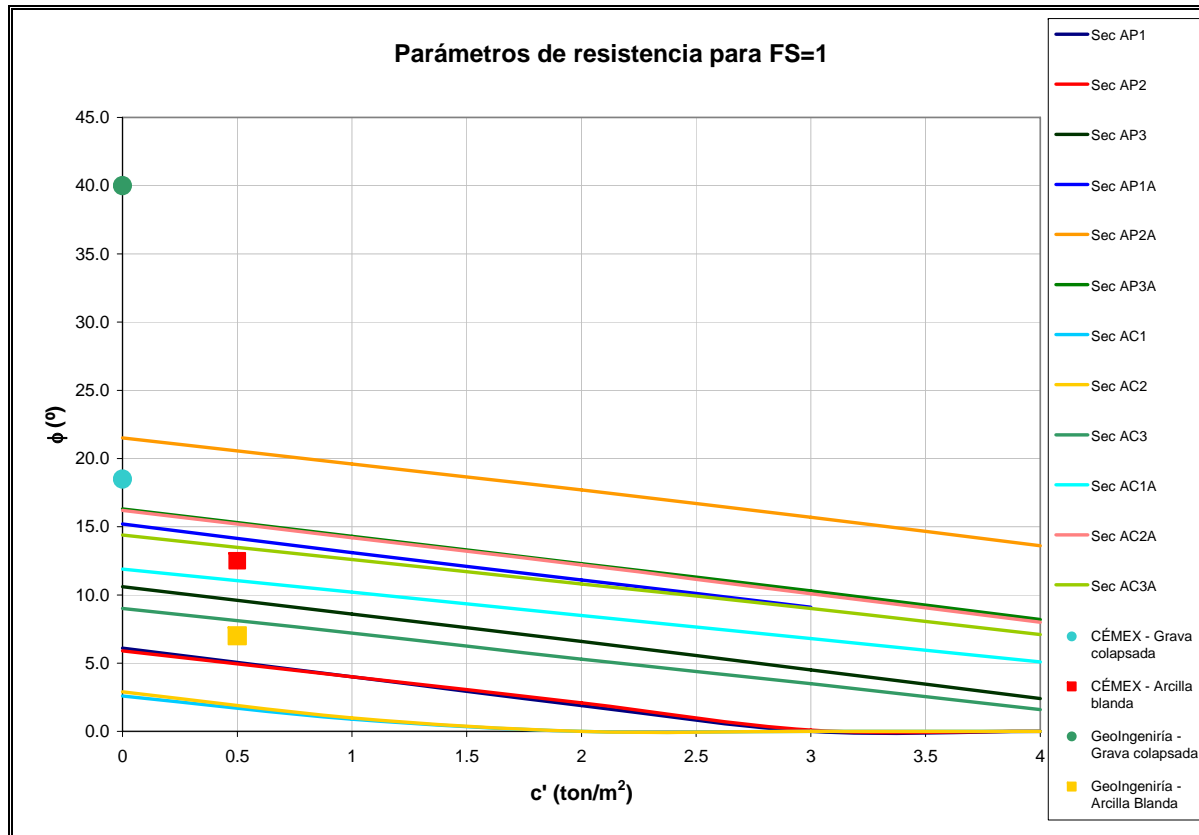
Figura 6.3 Resultados de los análisis de estabilidad para la sección A – Condición de factor de seguridad FS=1.0

Los resultados de los análisis numéricos de estabilidad realizados en el programa PC-Stable para la condición actual (campaña 9) se presentan en la Tabla 6.3 y en la Tabla 6.4. Las relaciones entre c' y ϕ' determinadas para un Factor de Seguridad de FS=1.0 se muestran de la Figura 6.3 a la Figura 6.4. Con respecto al análisis de estabilidad ante cargas sísmicas, el modelo usado en PC-Stable realiza un análisis seudo estático de equilibrio límite, el cual

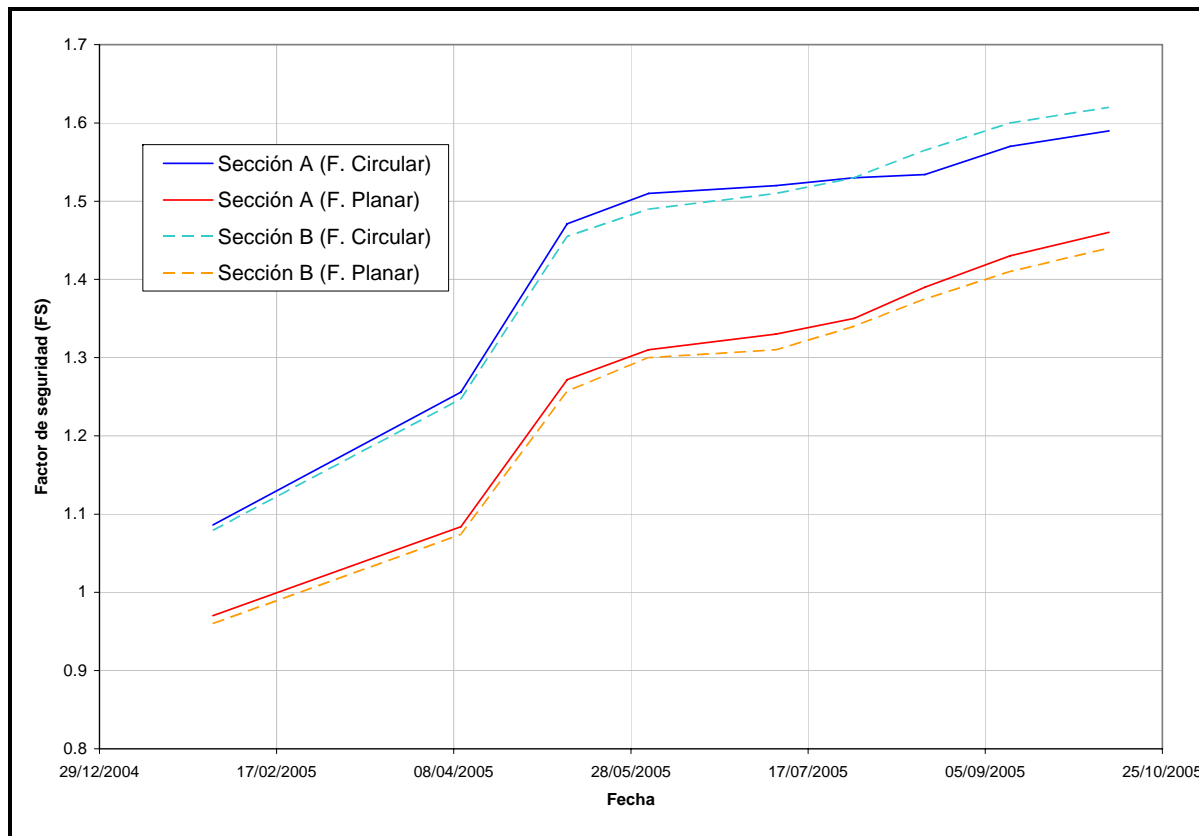
Figura 6.5 Evolución de los factores de seguridad para las dos secciones de análisis

Es importante destacar nuevamente que los parámetros considerados en el análisis fueron tomados de una base de datos facilitada por CÉMEX, y en donde se utilizaron los correspondientes a los valores mínimos y medios de c' y ϕ en la mayoría de los casos, por lo cual el escenario de análisis se puede considerar conservador. La evolución de los factores de seguridad desde el inicio del monitoreo y durante las nueve campañas de evaluación de estabilidad, se indica en la Tabla 6.5 y se muestra en la Figura 6.5.

Fecha	Cota nivel del lago (msnm)	FACTOR DE SEGURIDAD			
		Sección A (F. Circular)	Sección A (F. Planar)	Sección B (F. Circular)	Sección B (F. Planar)
30/01/2005	2542.04	1.086	0.97	1.079	0.96
10/04/2005	2538.74	1.256	1.084	1.247	1.074
10/05/2005	2537.52	1.471	1.272	1.455	1.257
02/06/2005	2536.50	1.51	1.31	1.49	1.3
08/07/2005	2536.07	1.52	1.33	1.51	1.31
30/07/2005	2535.37	1.53	1.35	1.53	1.34
19/08/2005	2534.2	1.534	1.39	1.565	1.375
12/09/2005	2533.08	1.57	1.43	1.6	1.41
10/10/2005	2532.00	1.59	1.46	1.62	1.44

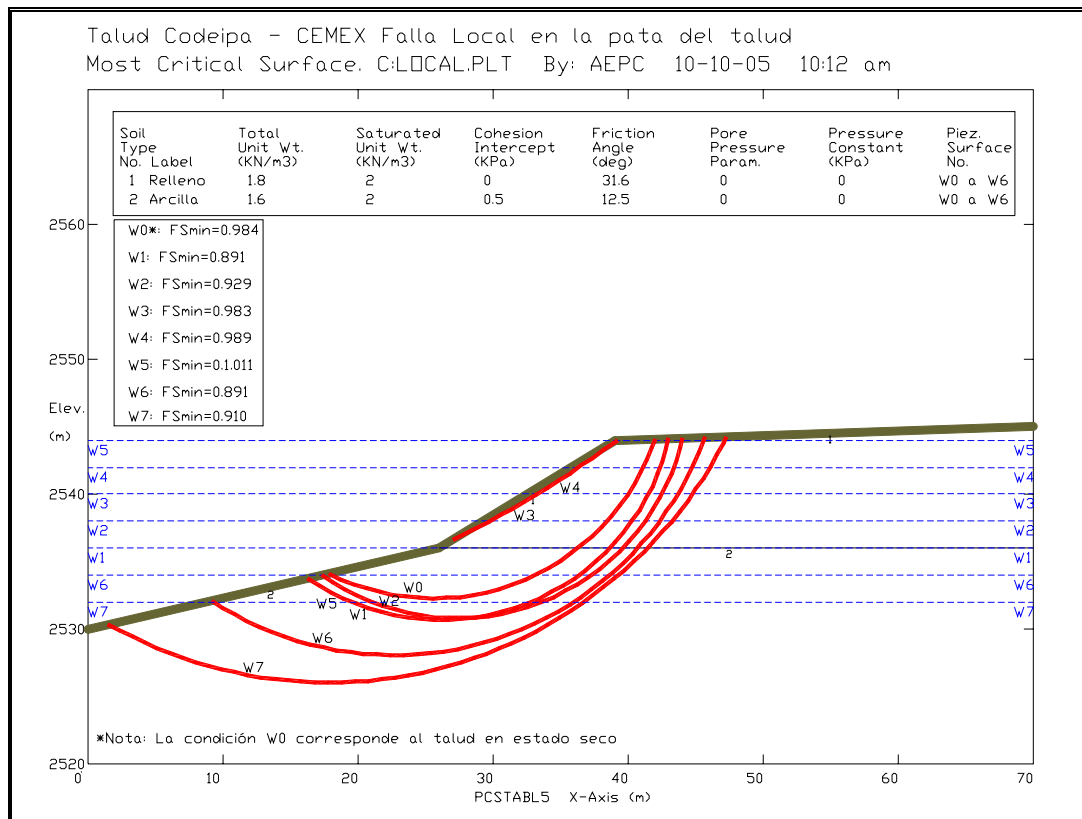
Figura 6.6 Análisis de estabilidad para la parte baja del talud Codeipa – Condiciones piezométricas variables

El descenso en los niveles del lago de la cantera Santa Inés hasta lograr su secado, si bien refleja un aumento en el factor de seguridad general del talud Codeipa, ha generado fenómenos de inestabilidad local en los materiales de la pata del talud, como se muestra en la Figura 6.6 y en las fotografías de la Figura 6.7, debido a que probablemente estos materiales poseen propiedades mecánicas inferiores al resto del material colocado que conforma el talud. Para corroborar este hecho, se realizó un análisis de estabilidad considerando un mecanismo de falla local de tipo circular en la pata del talud, con condiciones piezométricas variando entre los niveles 2532 y 2544msnm, como se muestra en la Figura 6.6. Como resultado del análisis, se encontró que el talud presenta fenómenos de inestabilidad local para la mayoría de condiciones, con factores de seguridad cercanos a 1.0 que disminuyen hasta 0.89 a medida que se produjo el desembalse. Además de lo anterior, es también posible que durante el descenso en los niveles piezométricos se hayan producido cambios volumétricos por desecación en los materiales del talud, que se vean reflejados en movimientos moderados y reacomodamiento de los mismos, tal y como se muestra en las fotos de la Figura 6.8 a la Figura 6.10.
