Estudio de riesgos por fenómenos de remoción en masa, evaluación de alternativas de mitigación y diseños detallados de las medidas propuestas en la alternativa más conveniente, para su implementación en el corto plazo, en un sector del barrio Gibraltar, de la Localidad de Ciudad Bolívar en la ciudad de Bogotá, D.C.

## RESUMEN

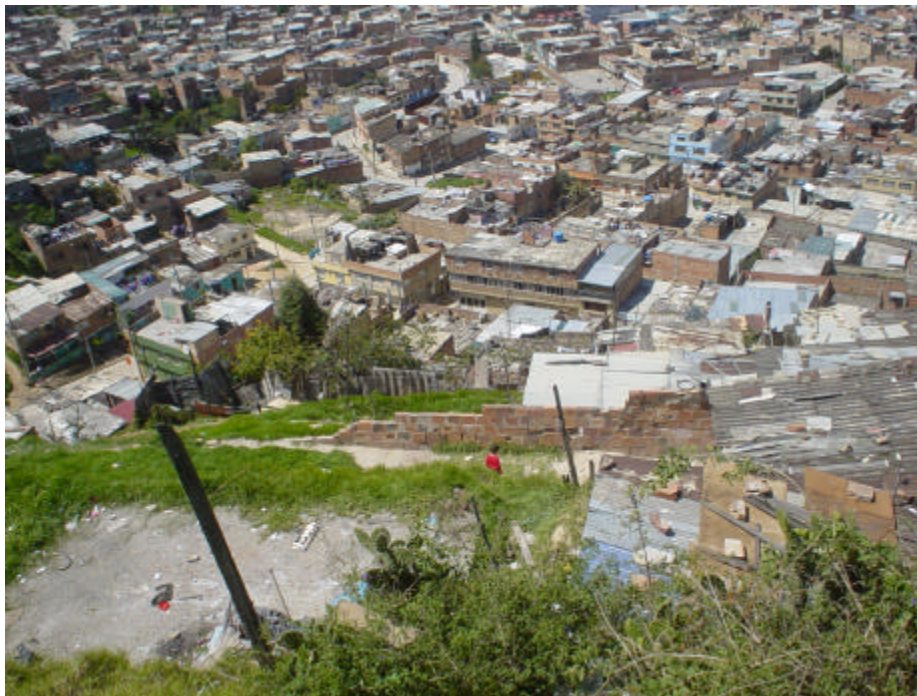
#### **Fotografía 1-2 Zona B Barrio Altos de Jalisco (Bosques I y II Sector)**

Estas obras fueron diseñadas por la firma Ingetec S.A. en 1999 para la Dirección de Prevención y Atención de Emergencias del Distrito – DPAE. De acuerdo a la consulta de este estudio los espesores de estos rellenos y suelo residual no deben ser superiores a 7 m. Estas condiciones fueron verificadas en campo.

Las labores de exploración del subsuelo fueron orientadas a determinar espesores de los rellenos ejecutados por la comunidad y el suelo residual hacia la zona B, la calidad y condiciones geomecánicas de los macizos expuestos hacia la zona A.

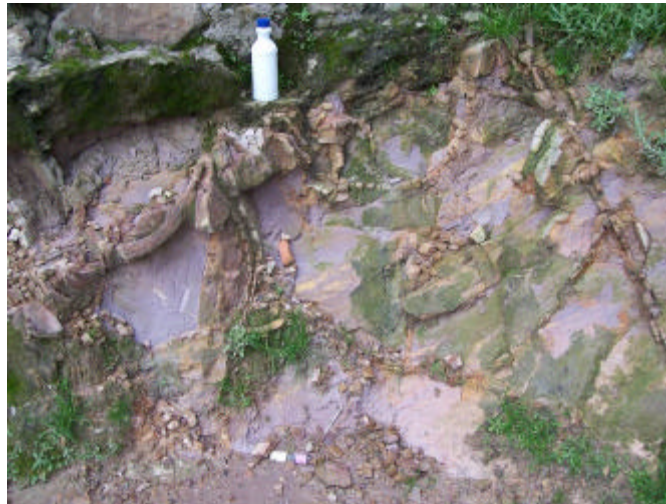
Alteran predominantemente a arcillas limosas de alta plasticidad que pierden rápidamente sus características de cohesión y resistencia con la adición de agua (Susceptibilidad a flujos de lodo)

**Fotografía 4-3 Lodolitas color lila con formas tabulares por la existencia de venas ricas en óxidos de hierro**

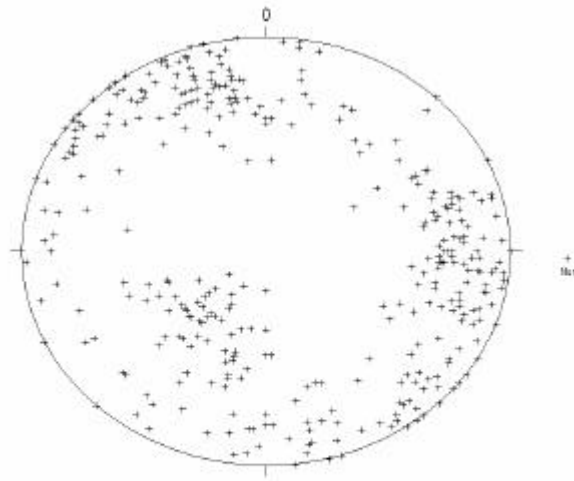
**Figura 4-2 Proyección de polos de discontinuidades medidas**

Los resultados obtenidos muestran un sistema principal de diaclasamiento D-1 con promedio de 162/69 y 318/85, este sistema de fracturamiento acompaña el sistema de fallas observado en la zona de estudio (N72E al parecer con predominio del tipo normal); el sistema de fracturamiento D-2 con predominio 270/65 y 93/74; el predominio de estratificación resulto de 43/33 y la estratificación interna inclinada en 14/44. Todos los datos anteriores están dados como azimut de buzamiento/buzamiento. En La figura siguiente se presenta la concentración de polos de los datos analizados.

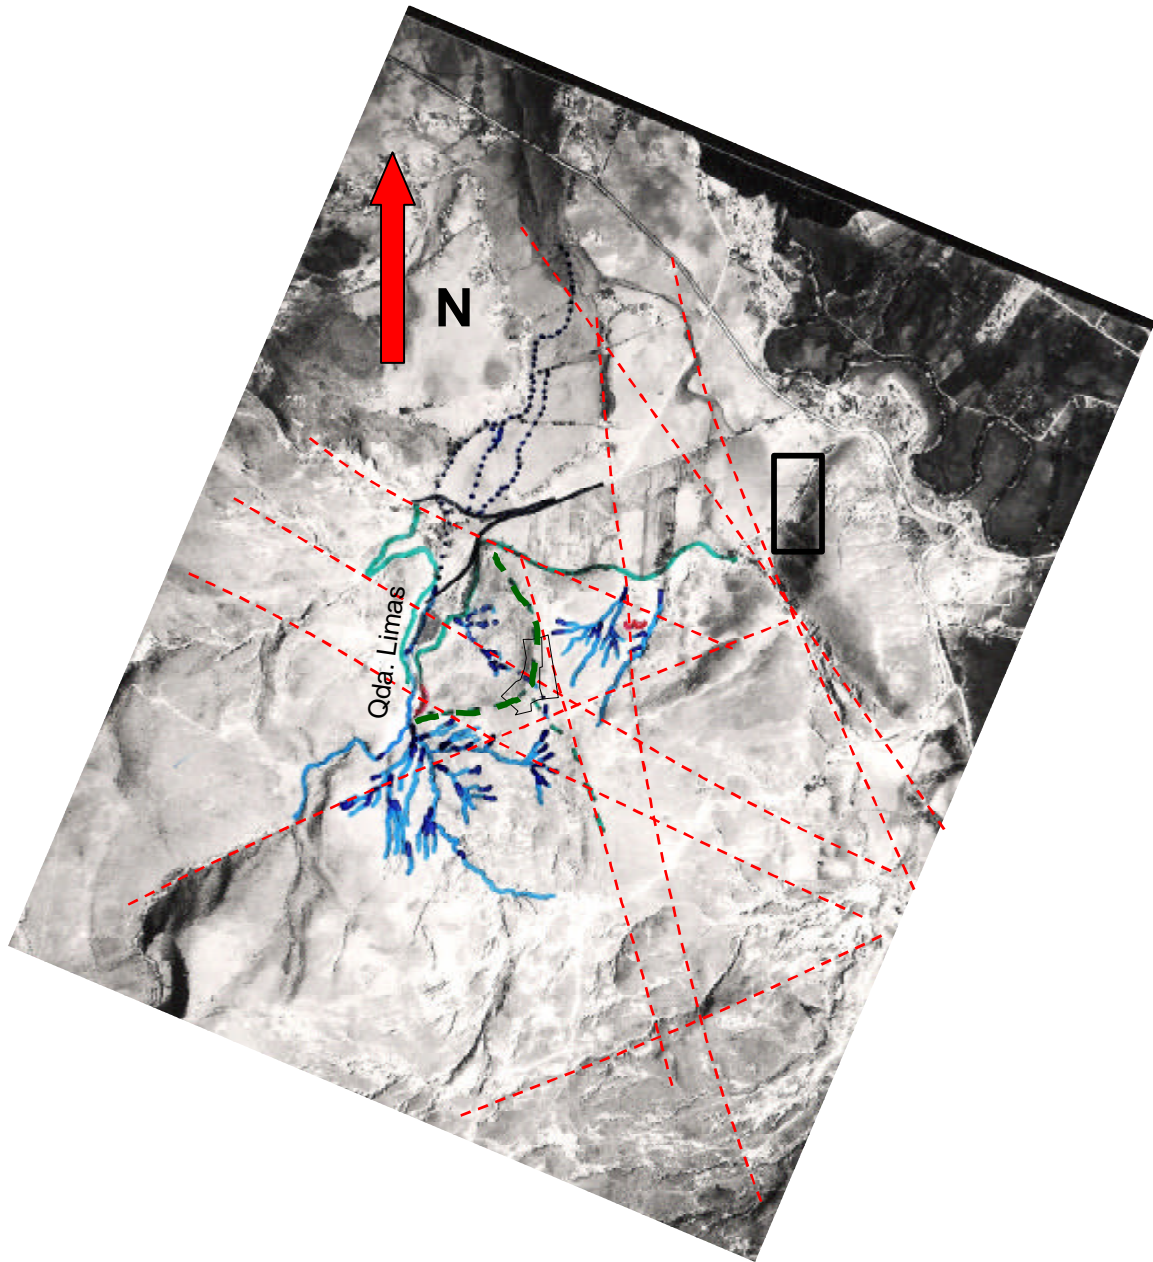
C-604 (1951). Foto 18. Análisis regional: Sin intervención urbana. Muchas zonas de baja pendiente moderada afectadas por procesos de remoción en masa. En la cobertura vegetal predomina la vegetación herbácea. Nótese los lineamientos fotogeológicos que evidencian la complejidad tectónica del flanco occidental del Sinclinal de Usme. En el recuadro, la zona de estudio.

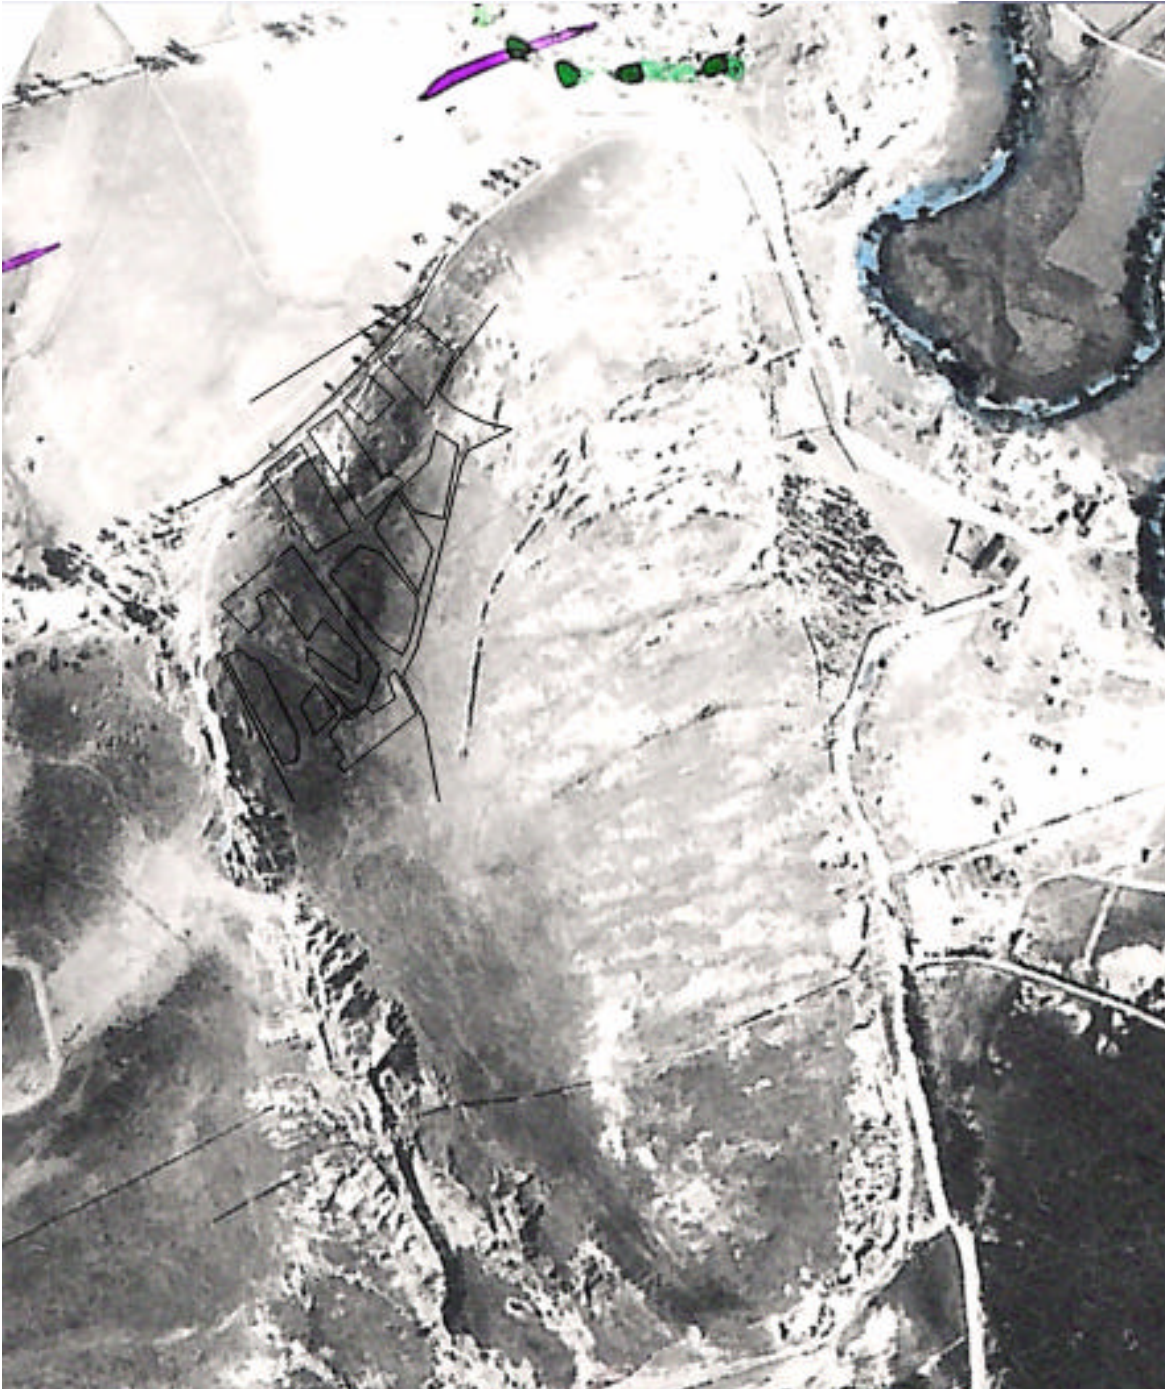
C-604 (1951). Foto 18. Sin intervención urbana. Carcavamiento en la zona de pendiente estructural y en la zona baja ubicada hacia el suroccidente. Evidencias de pequeños procesos de remoción en masa de carácter superficial en la zona de estudio. En la cobertura vegetal predomina la vegetación herbácea. La única vía que existe a esta fecha es la actual calle 62, en la parte baja.

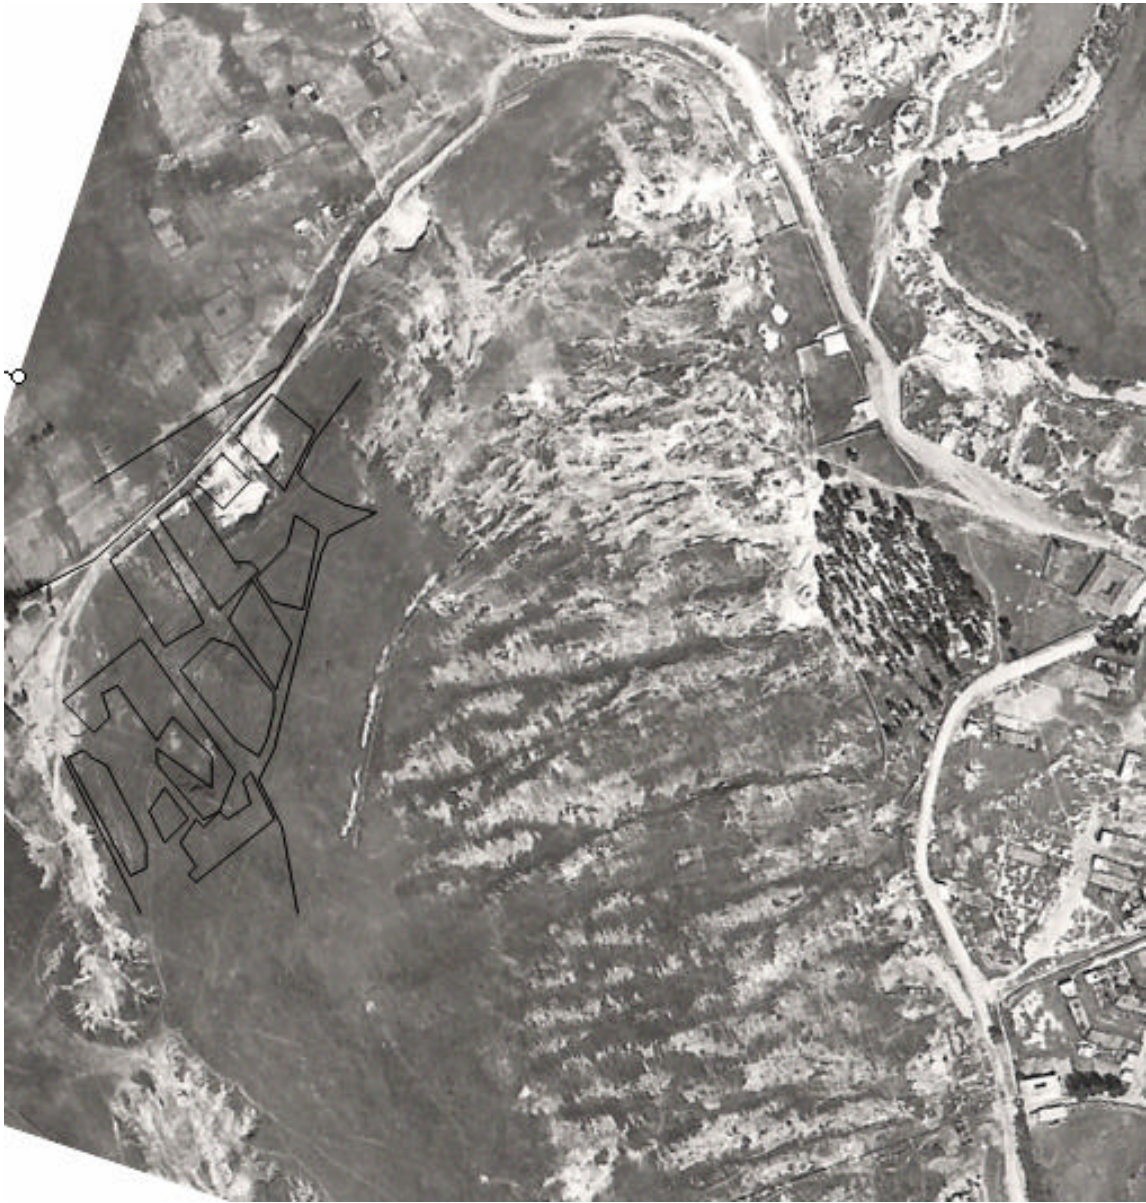
R590 (1963) Foto 22. Sin intervención urbana dentro de la zona de estudio. A esta fecha ya ha iniciado la actividad extractiva, con extracción de materiales dentro de la zona de estudio (el actual escarpe ubicado al norte, que en adelante se denominará escarpe norte) Se aprecia carcavamiento en esta cara de la loma (el escarpe de contrapendiente) También existen pequeños caminos de vaca, evidencia de procesos de remoción en masa muy lentos. Ya es evidente la retícula urbanística en la zona plana al occidente (barrio Las Acacias)

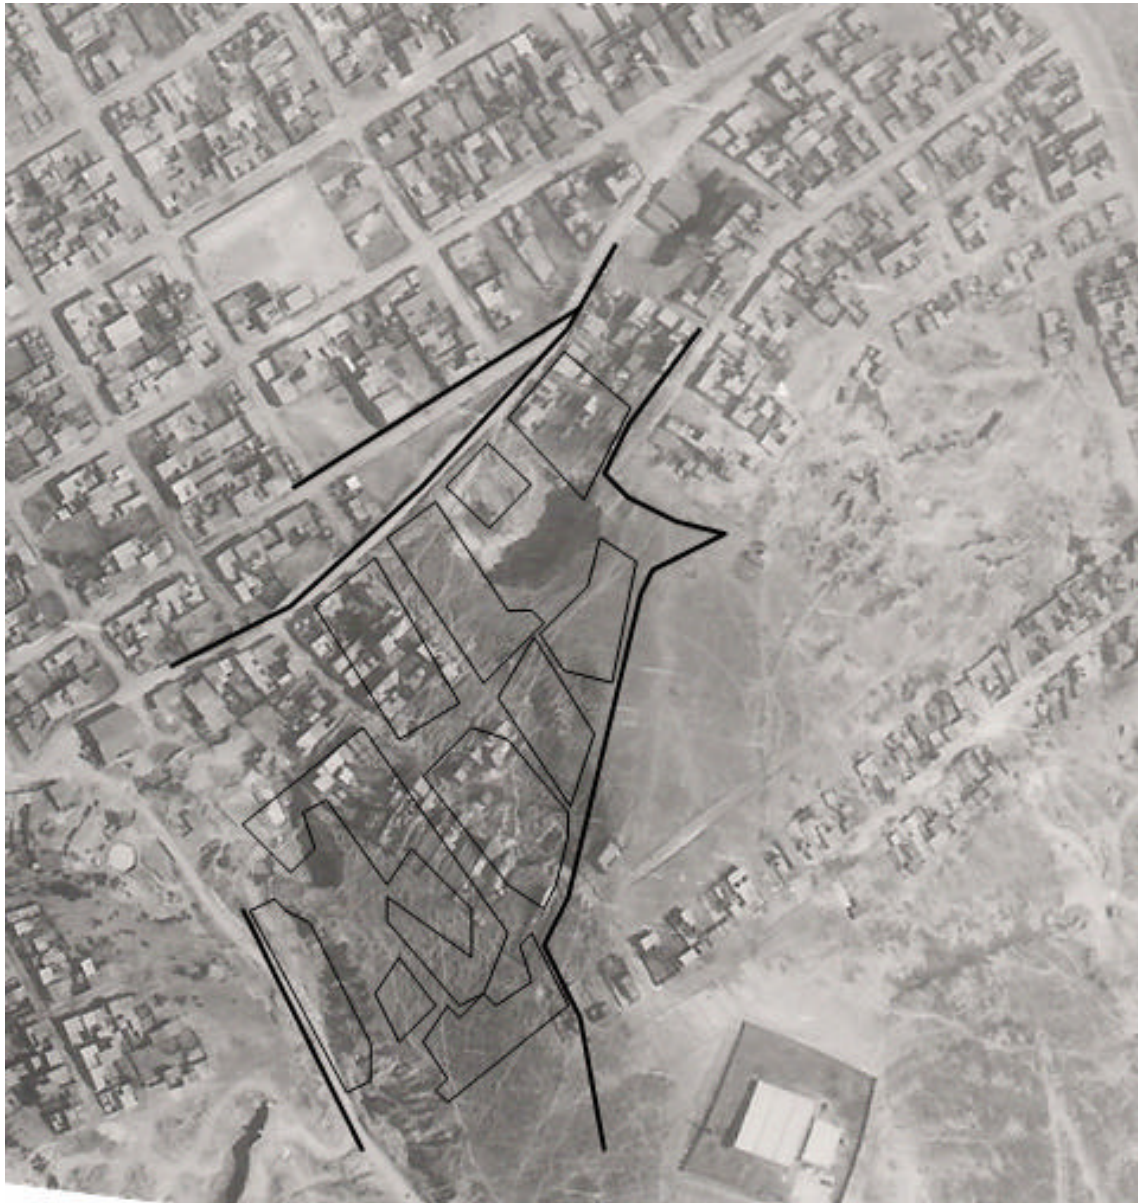
Se utilizaron las fotos 24 y 25 a escala 1:8000. El escarpe norte ha avanzado ladera adentro, y en esta imagen es evidente el estilo de extracción, con despate y desplome de macizo rocoso, dejando barrancos sub-verticales. La urbanización ya existe en la zona de estudio, con la totalidad de las manzanas que colindan con la calle 62. También se aprecia la subverticalidad del escarpe que fue cubierto posteriormente por concreto lanzado, ubicado al suroccidente.

C-1732 (1977). Foto 24. Nótese los caminos de vaca en las porciones de ladera con mayor pendiente. El escarpe norte ha avanzado ladera adentro, y en esta imagen es evidente el estilo de extracción, con despate y desplome de macizo rocoso, dejando barrancos sub-verticales. La urbanización ya existe en la zona de estudio, con la totalidad de las manzanas que colindan con la calle 62. También se aprecia la subverticalidad del escarpe que fue cubierto por concreto lanzado, ubicado al suroccidente, adyacente a la zona de estudio. La fotografía aérea presenta una pequeña distorsión angular.

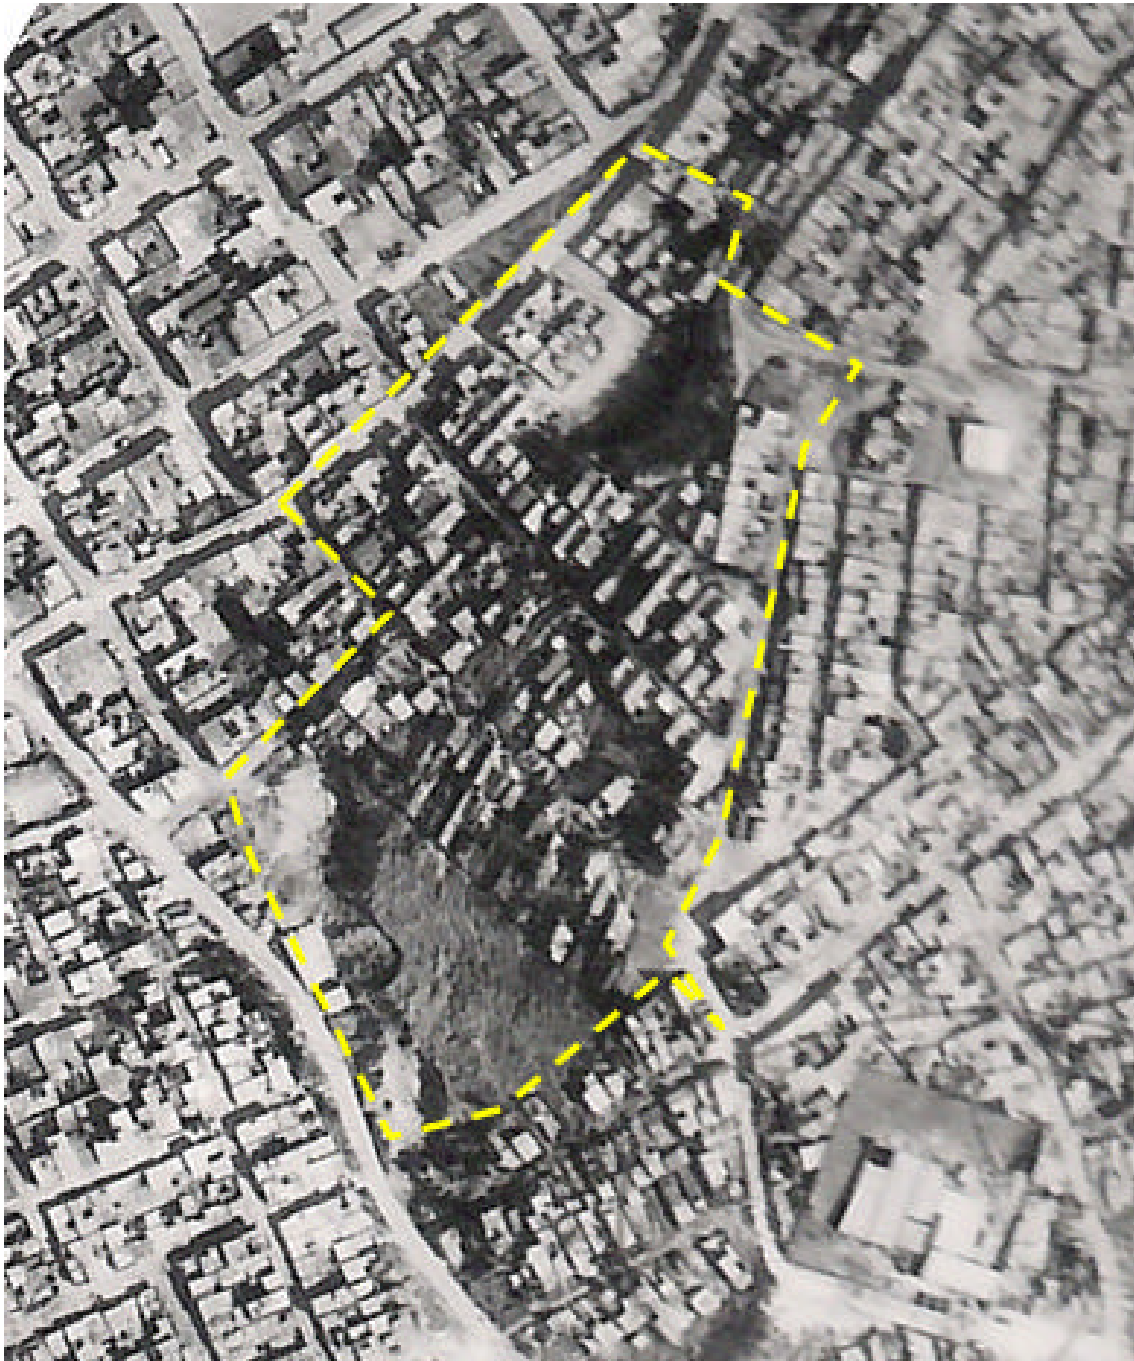
R1131 (1990) Foto 2140. La configuración urbanística es similar a la actual. Al parecer la actividad extractiva ya había finalizado para esta época (por un lado ya existen viviendas en la parte alta del talud del escarpe norte y por otra se observa vegetación en la parte baja) y existen evidencias de inestabilidad por caídas y flujos de detritos.

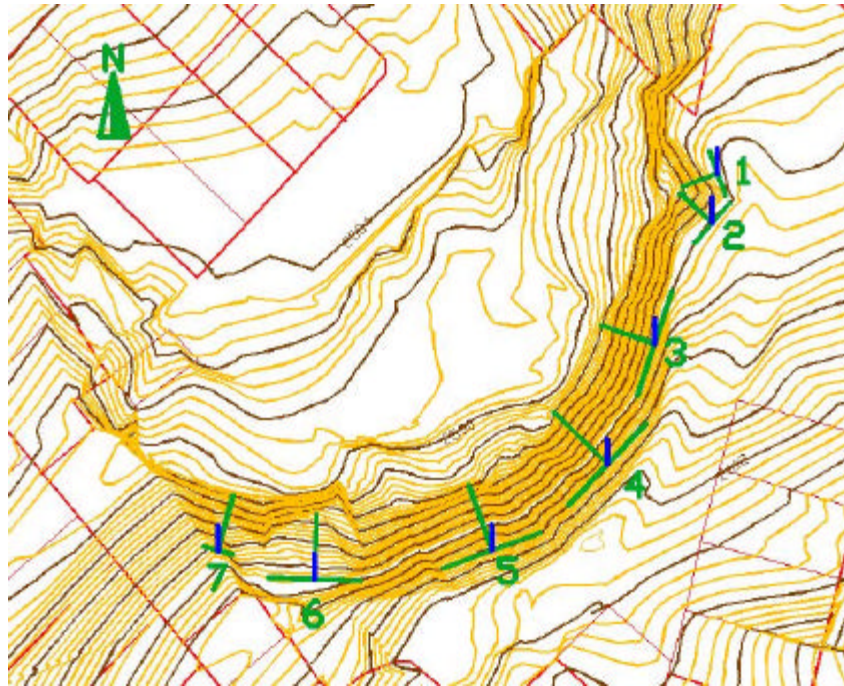
**Figura 6-9 Localización de taludes**

Se identificaron en la zonificación geomorfológica una zona probable de caída de bloque. Para esta zona se ubicaron taludes típicos que representaran la posibilidad de caída de bloques dentro del análisis. En la Figura 7.1 se presenta la ubicación de los taludes típicos. Para el análisis de caída de bloques se seleccionaron las secciones 1, 2 y 3 trazadas en el plano geológico.

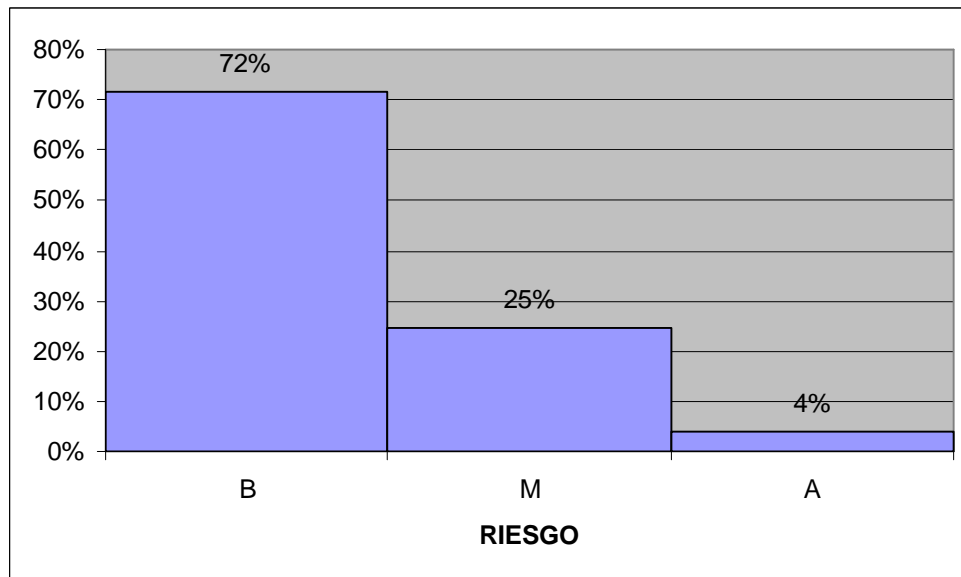
**Figura 9-1 Pérdida esperada (%) – viviendas**

En total se calcularon 113 predios en riesgo bajo, 39 predios en riesgo medio y 6 predios en riesgo alto los cuales son:

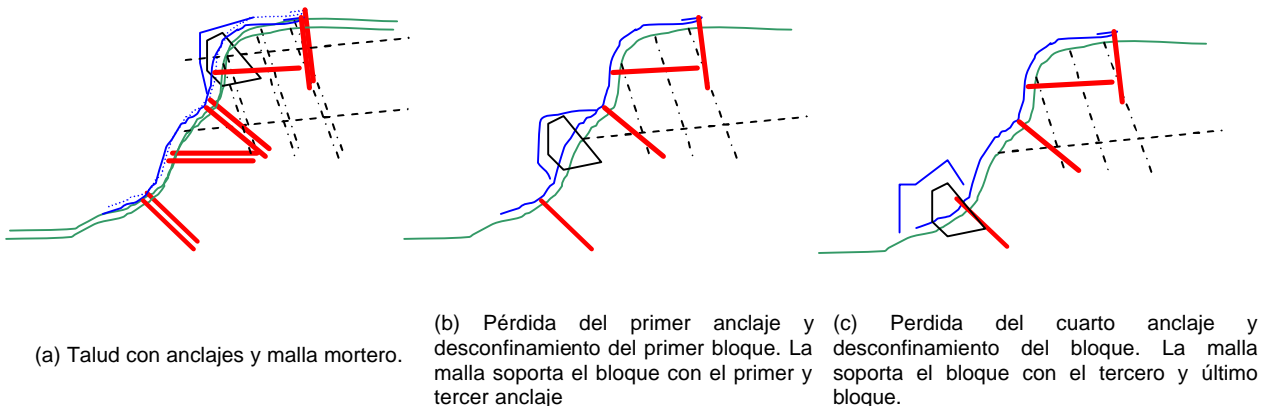
**Figura 10-1- Esquema de pérdida de soporte de la malla triple torsión**

Los bloques pueden desplazarse hasta cierta distancia que corresponde en este caso hasta el borde inferior de ubicación de la malla, el cual considera la pérdida continua de anclaje desde la parte superior hasta el anclaje diseñado en la parte inferior del talud. El mecanismo de falla puede presentarse pero la distancia de viaje se limita hasta el borde inferior por el diseño de la obra alrededor de la malla eslabonada. Además con el recubrimiento con mortero se impide en un gran porcentaje el corte por vandalismo lo que no sucede con la malla con cespedón. El problema de su uso es el impacto ambiental en la zona al quedar el talud con color gris de mortero cemento.

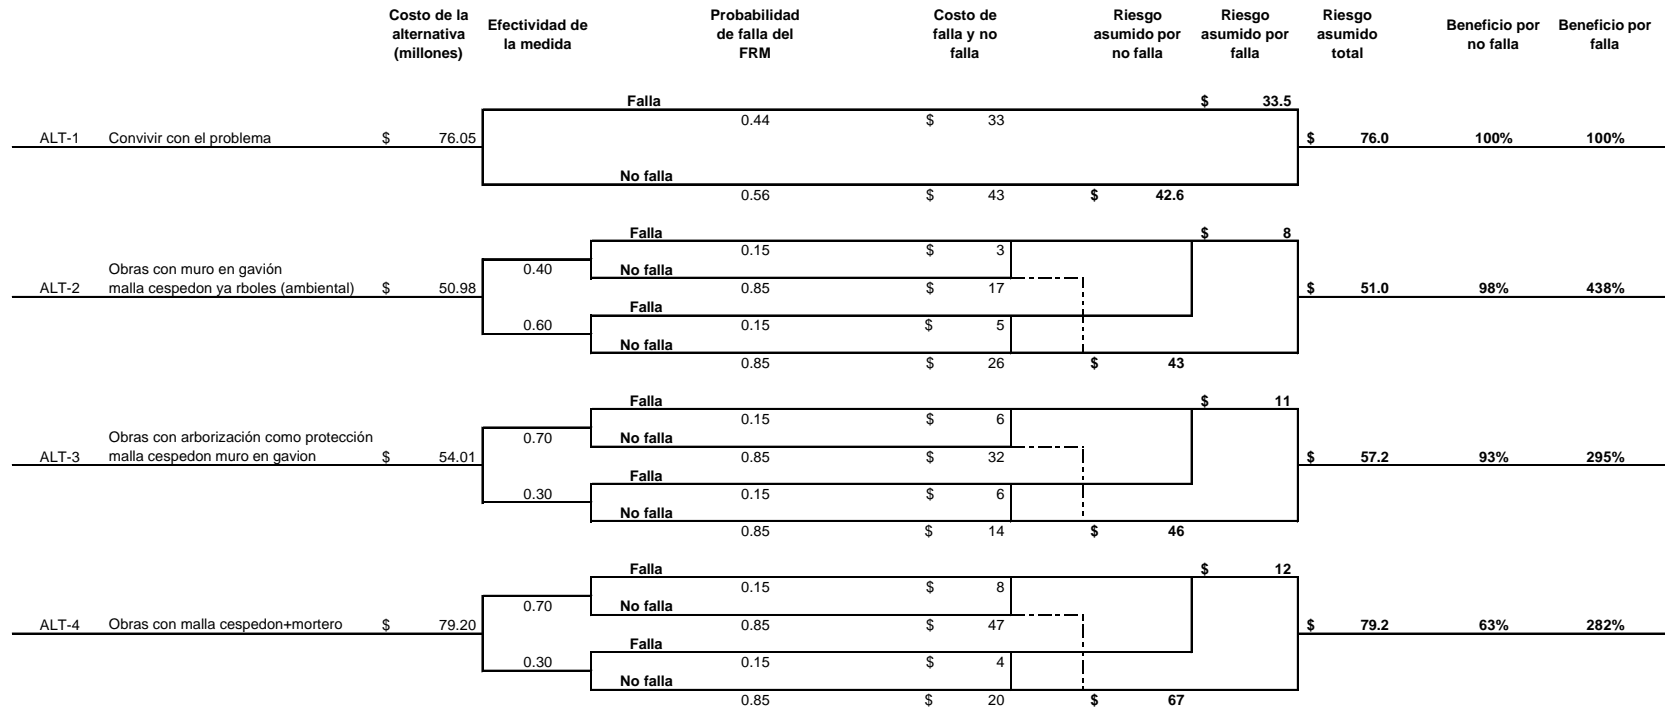
**Figura 10-3 Árbol de decisión. Alternativas de mitigación**

- ? La probabilidad actual del movimiento esta condicionado a la falla planar con un valor de Pf de 0.44 para amenaza alta a media.
- ? Las diferentes alternativas buscan que no se sature los materiales, se resplandezca la superficie de discontinuidad y se genere el movimiento. Para la nueva condición en donde el agua no cambie las condiciones de parámetros, se asume que la probabilidad estará asociada siempre a la condición de parámetros de cohesión y fricción sin agua ya sea con sismo o sin sismo y sin que las características geomecánicas se degraden a una condición mínima, especialmente el valor de cohesión. En este caso se asume que los factores de seguridad para las condiciones de  $c_{min}$  y  $\phi_{min}$  y  $c_{min}$  con  $\phi_{max}$  son superiores a 1 (se toma un valor de 1.10). Para este valor el  $c_{min}$  asumido en este caso es de 0.80 t/m<sup>2</sup> el cual corresponde aproximadamente al valor promedio de los datos obtenidos. En este caso para la falla planar de obtiene un valor de Pf de 0.15.

- ? Es necesario identificar los valores de efectividad de la obra. La alternativa 2, la cual consta de muro en gavión es más infalible de fallar que la alternativa 3 la cual tiene aparte del muro los arboles de protección ambiental en mayor número. Por ello se asume un valor de 0.40 de efectividad de la obra para la alternativa 2 y de 0.70 para la alternativa 3. Para la alternativa 4 tiene un valor de efectividad del orden de 0.70.

<b>Alternativa</b>	<b>Probabilidad de falla total, Pft</b>	<b>Efectividad de la obra</b>
1	0.44	0.00
2	0.15	0.40
3	0.15	0.70
4	0.15	0.70

La Figura 10-3 presenta los resultados del árbol de decisión para cada una de las alternativas y análisis planteado anteriormente.

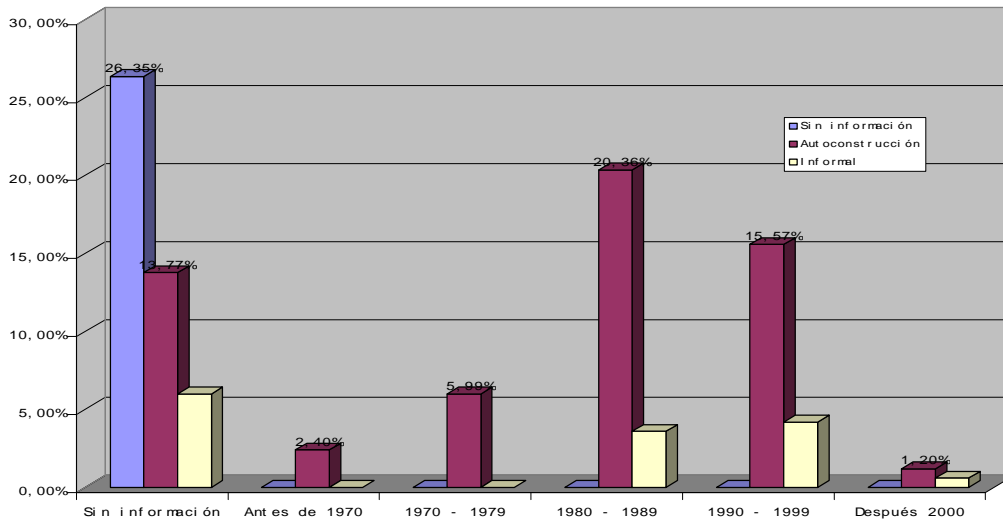
**Figura 11-1 Tipo de construcción según antigüedad de la vivienda**

Como las viviendas de estos barrios se han ido construyendo paulatinamente, desde hace más de 30 años, se encuentran viviendas con estructuras diversas como se muestra en el capítulo de vulnerabilidad; además la autoconstrucción y la construcción informal son predominantes en esa zona, 74%, esto puede incidir en que se presenten problemas o fallas en las estructuras que son atribuidos a l problema de deslizamiento del suelo.
