## **ELABORACIÓN DE DISEÑOS DE OBRAS NUEVAS Y DISEÑOS PARA EL MANTENIMIENTO DE OBRAS EXISTENTES , PRESUPUESTOS Y ESPECIFICACIONES TÉCNICAS EN SITIOS CRÍTICOS DE RIESGO INMINENTE POR REMOCIÓN EN MASA EN LAS LOCALIDADES DE SUBA, USAQUÉN, CIUDAD BOLÍVAR Y USME DE LA CIUDAD DE BOGOTÁ, D.C.**

### **SITIO 2 – BARRIO COMPARTIR III ETAPA – LOCALIDAD DE CIUDAD BOLIVAR**

#### **1 INTRODUCCIÓN**

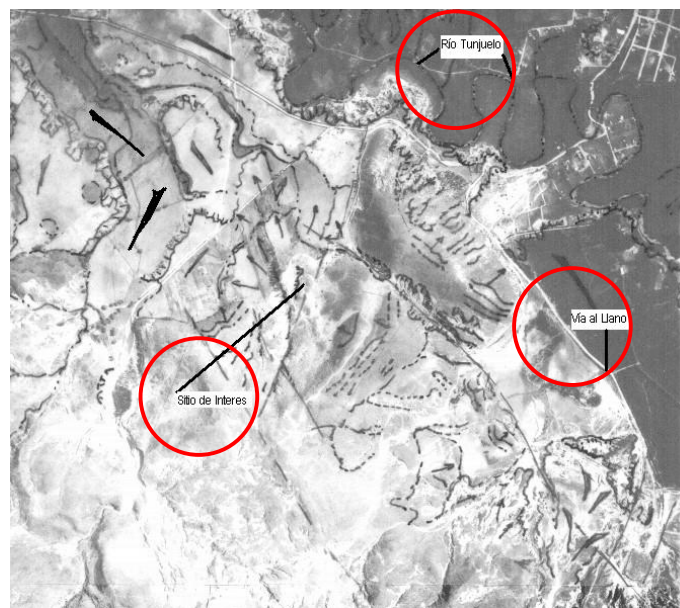
Fotografía 3-1 Fotografía aérea del año de 1951

Actualmente, toda el área y sus vecindades se encuentran densamente pobladas, con viviendas de hasta cuatro niveles. De acuerdo con las fotografías aéreas de las décadas de 1950 a 1977, existieron una serie de explotaciones de arena y arcilla en estos cerros, que generaron una serie de taludes de corte. Fotografías 3-1 a 3-5.

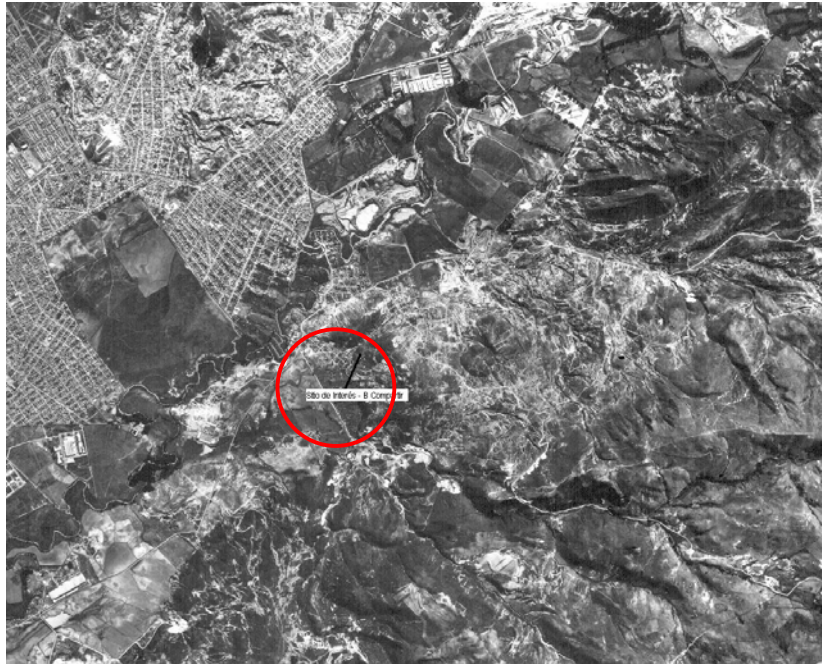
**Fotografía 3-2 Fotografía aérea de año de 1965**

Como consecuencia de la explotación indiscriminada de los citados cerros se aprecia en las fotografías aéreas de las décadas de los años 70's, una cantidad de frentes de extracción, de tipo artesanal. De manera aparente, se persigue la extracción del nivel de arenisca más superior, con el propósito de extraer arena de peña. En otros frentes de explotación se reconocen algunos acopios de agua, que permiten suponer que se traten de chircales, con el propósito de la extracción de arcilla para la producción de ladrillos.

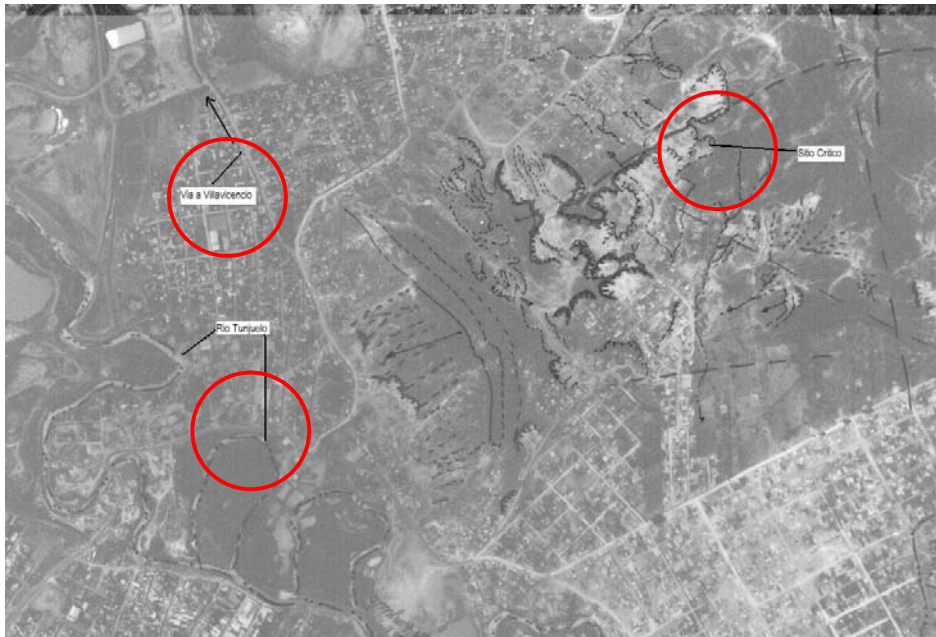
**Fotografía 3-3 Fotografía aérea del año de 1977**

Se aprecia en este momento una serie de cárcavas de diversos tamaños hacia la parte inferior de los cerros y otros de mayor extensión y muy generalizados, hacia la cima del segundo cerro, donde se ubica el sitio de interés. Las excavaciones fueron iniciadas en las partes inferiores y posteriormente, avanzaron hacia la parte superior, hasta establecer una serie de escarpes de amplio desarrollo en todo el cerro. De esta manera se estableció un área más o menos de relieve uniforme, rematado hacia la parte alta, por un talud de corte con alturas de 6 a 8 m.

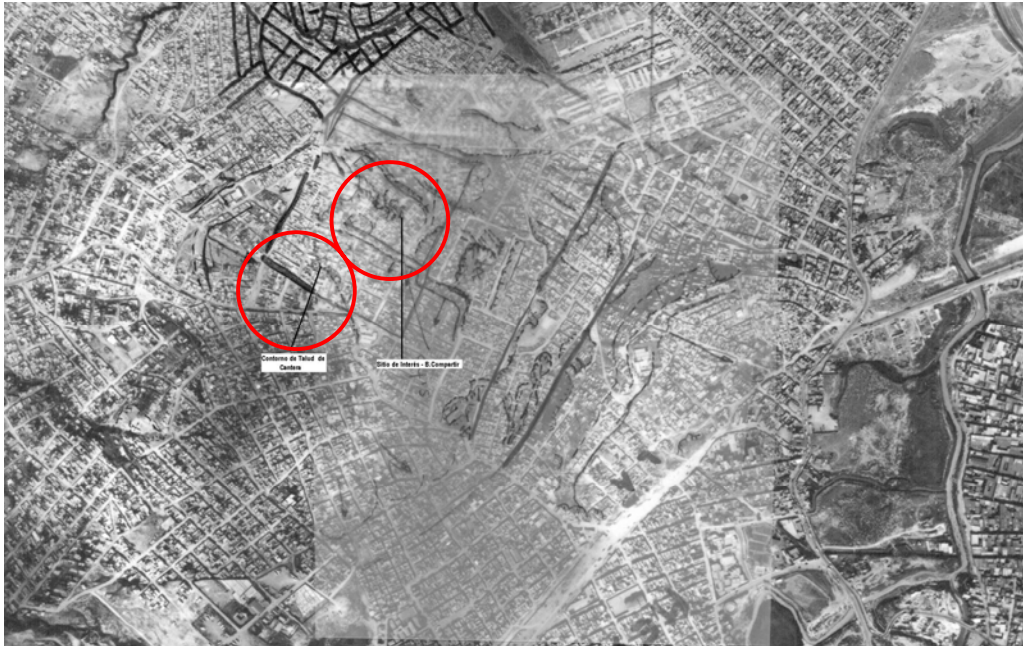
**Fotografía 3-4 Fotografía aérea del año de 1990a**

En una época posterior, en los años 90's, se abandonaron las labores de minería en las partes topográficamente altas, y se inició la construcción de viviendas de tipo sub-normal. En las últimas imágenes, y en la visita al terreno, no es evidente la presencia de los vestigios dejados por la extracción minera. Solo se logra identificar la presencia de una serie de "barrancos" de roca, dispersos en toda la ladera rocosa del actual barrio Compartir, III Etapa. Estos escarpes son consistentes, con los trazos de bordes de canteras identificados en las fotografías aéreas antiguas.

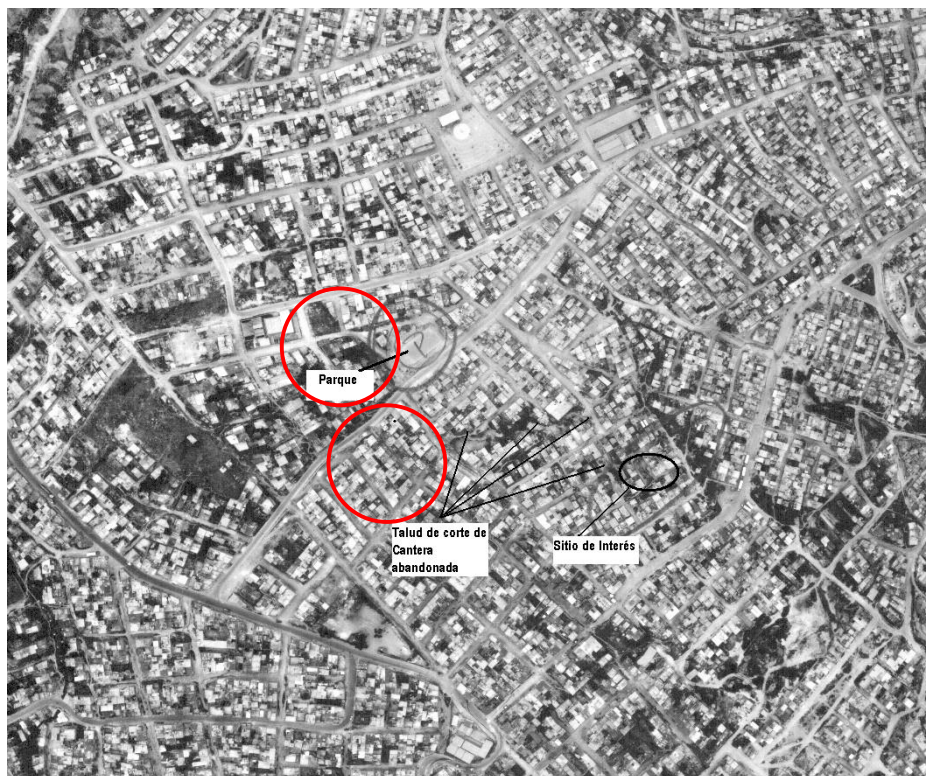
**Fotografía 3-5 Fotografía aérea del año de 1990**

Las labores mineras y de extracción de agregados para la construcción de los niveles de arenisca, modificaron completamente la superficie original y natural de toda el área de la Urbanización Compartir y sus alrededores.

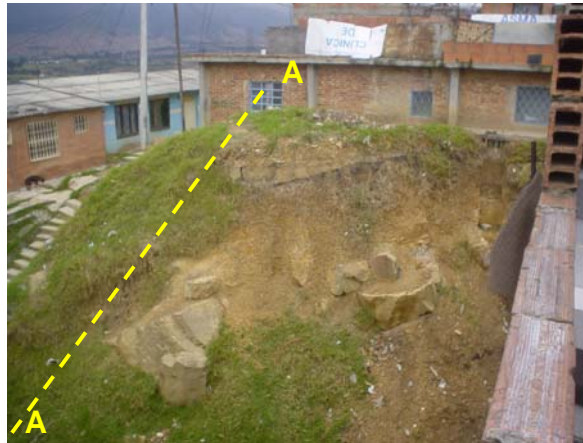
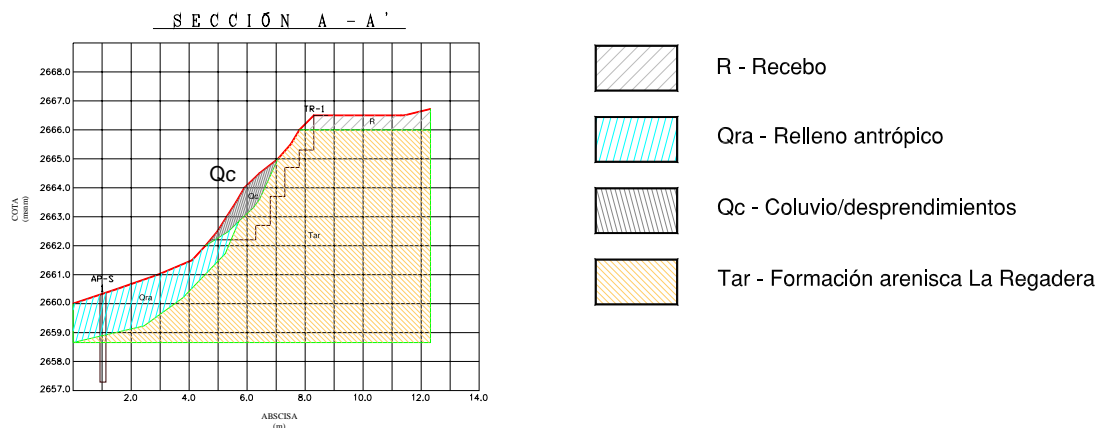
Sección A-A

Cota msnsm	Descripción
2666.7 – 2666.2	Relleno, arena limosa habana amarillenta con residuos orgánicos y desechos de construcción
2666.2 – 2662.0	Bloques de arenita de 28", en matriz de relleno de limo arcilla habana grisacea oxidada, muy fisurada, humedad media a baja, con gravas de arenita, consistencia firme. RPI $\geq$ 4.5 kg/cm <sup>2</sup> . Las gravas son de 10 cm, presencia de materia orgánica con raíces y escombros de construcción entre las grietas de 0.40 m.
2662.0 – 2658.7	Relleno antropico: desechos de construcción, material orgánico y raíces.

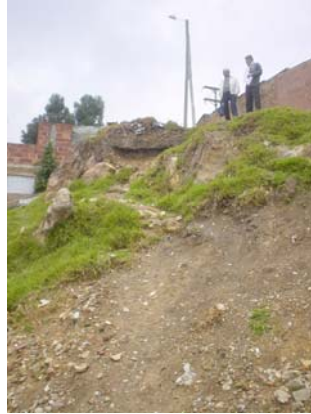
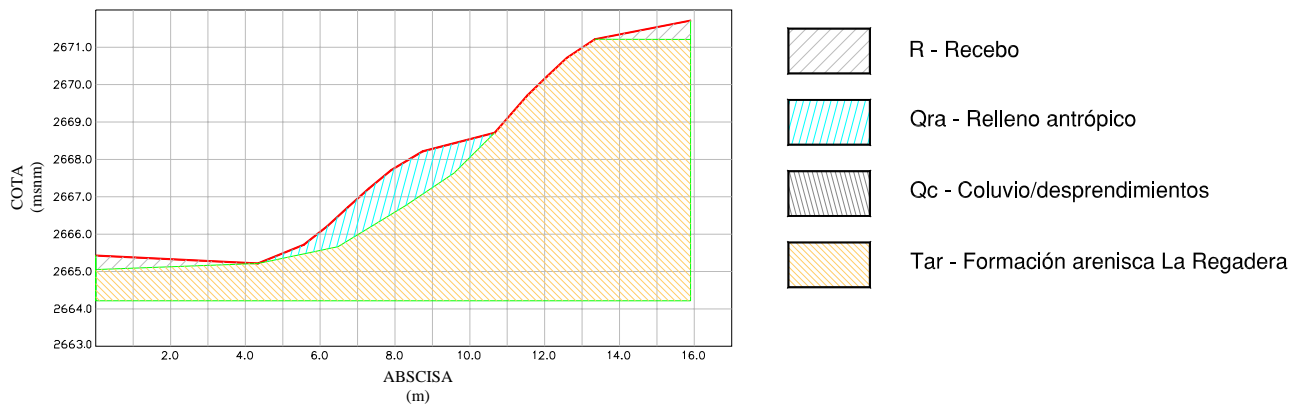
Sección B-B

Cota msnm	Descripción
2671.7 – 2671.2	Relleno, arena limosa habana amarillenta con residuos orgánicos y desechos de construcción
2671.2 – 2668.6	Bloques de arenita de 28", en matriz de limo arcilloso habana grisacea oxidada, muy fisurada, humedad media a baja, con gravas de arenita, consistencia firme. RPI >= 4.5 kg/cm <sup>2</sup> . Las gravas son de 10 cm, presencia de materia orgánica con raíces y escombros de construcción entre las grietas de 0.40 m.
2668.6 – 2665.4	Relleno antrópico: desechos de construcción, material orgánico y raíces.

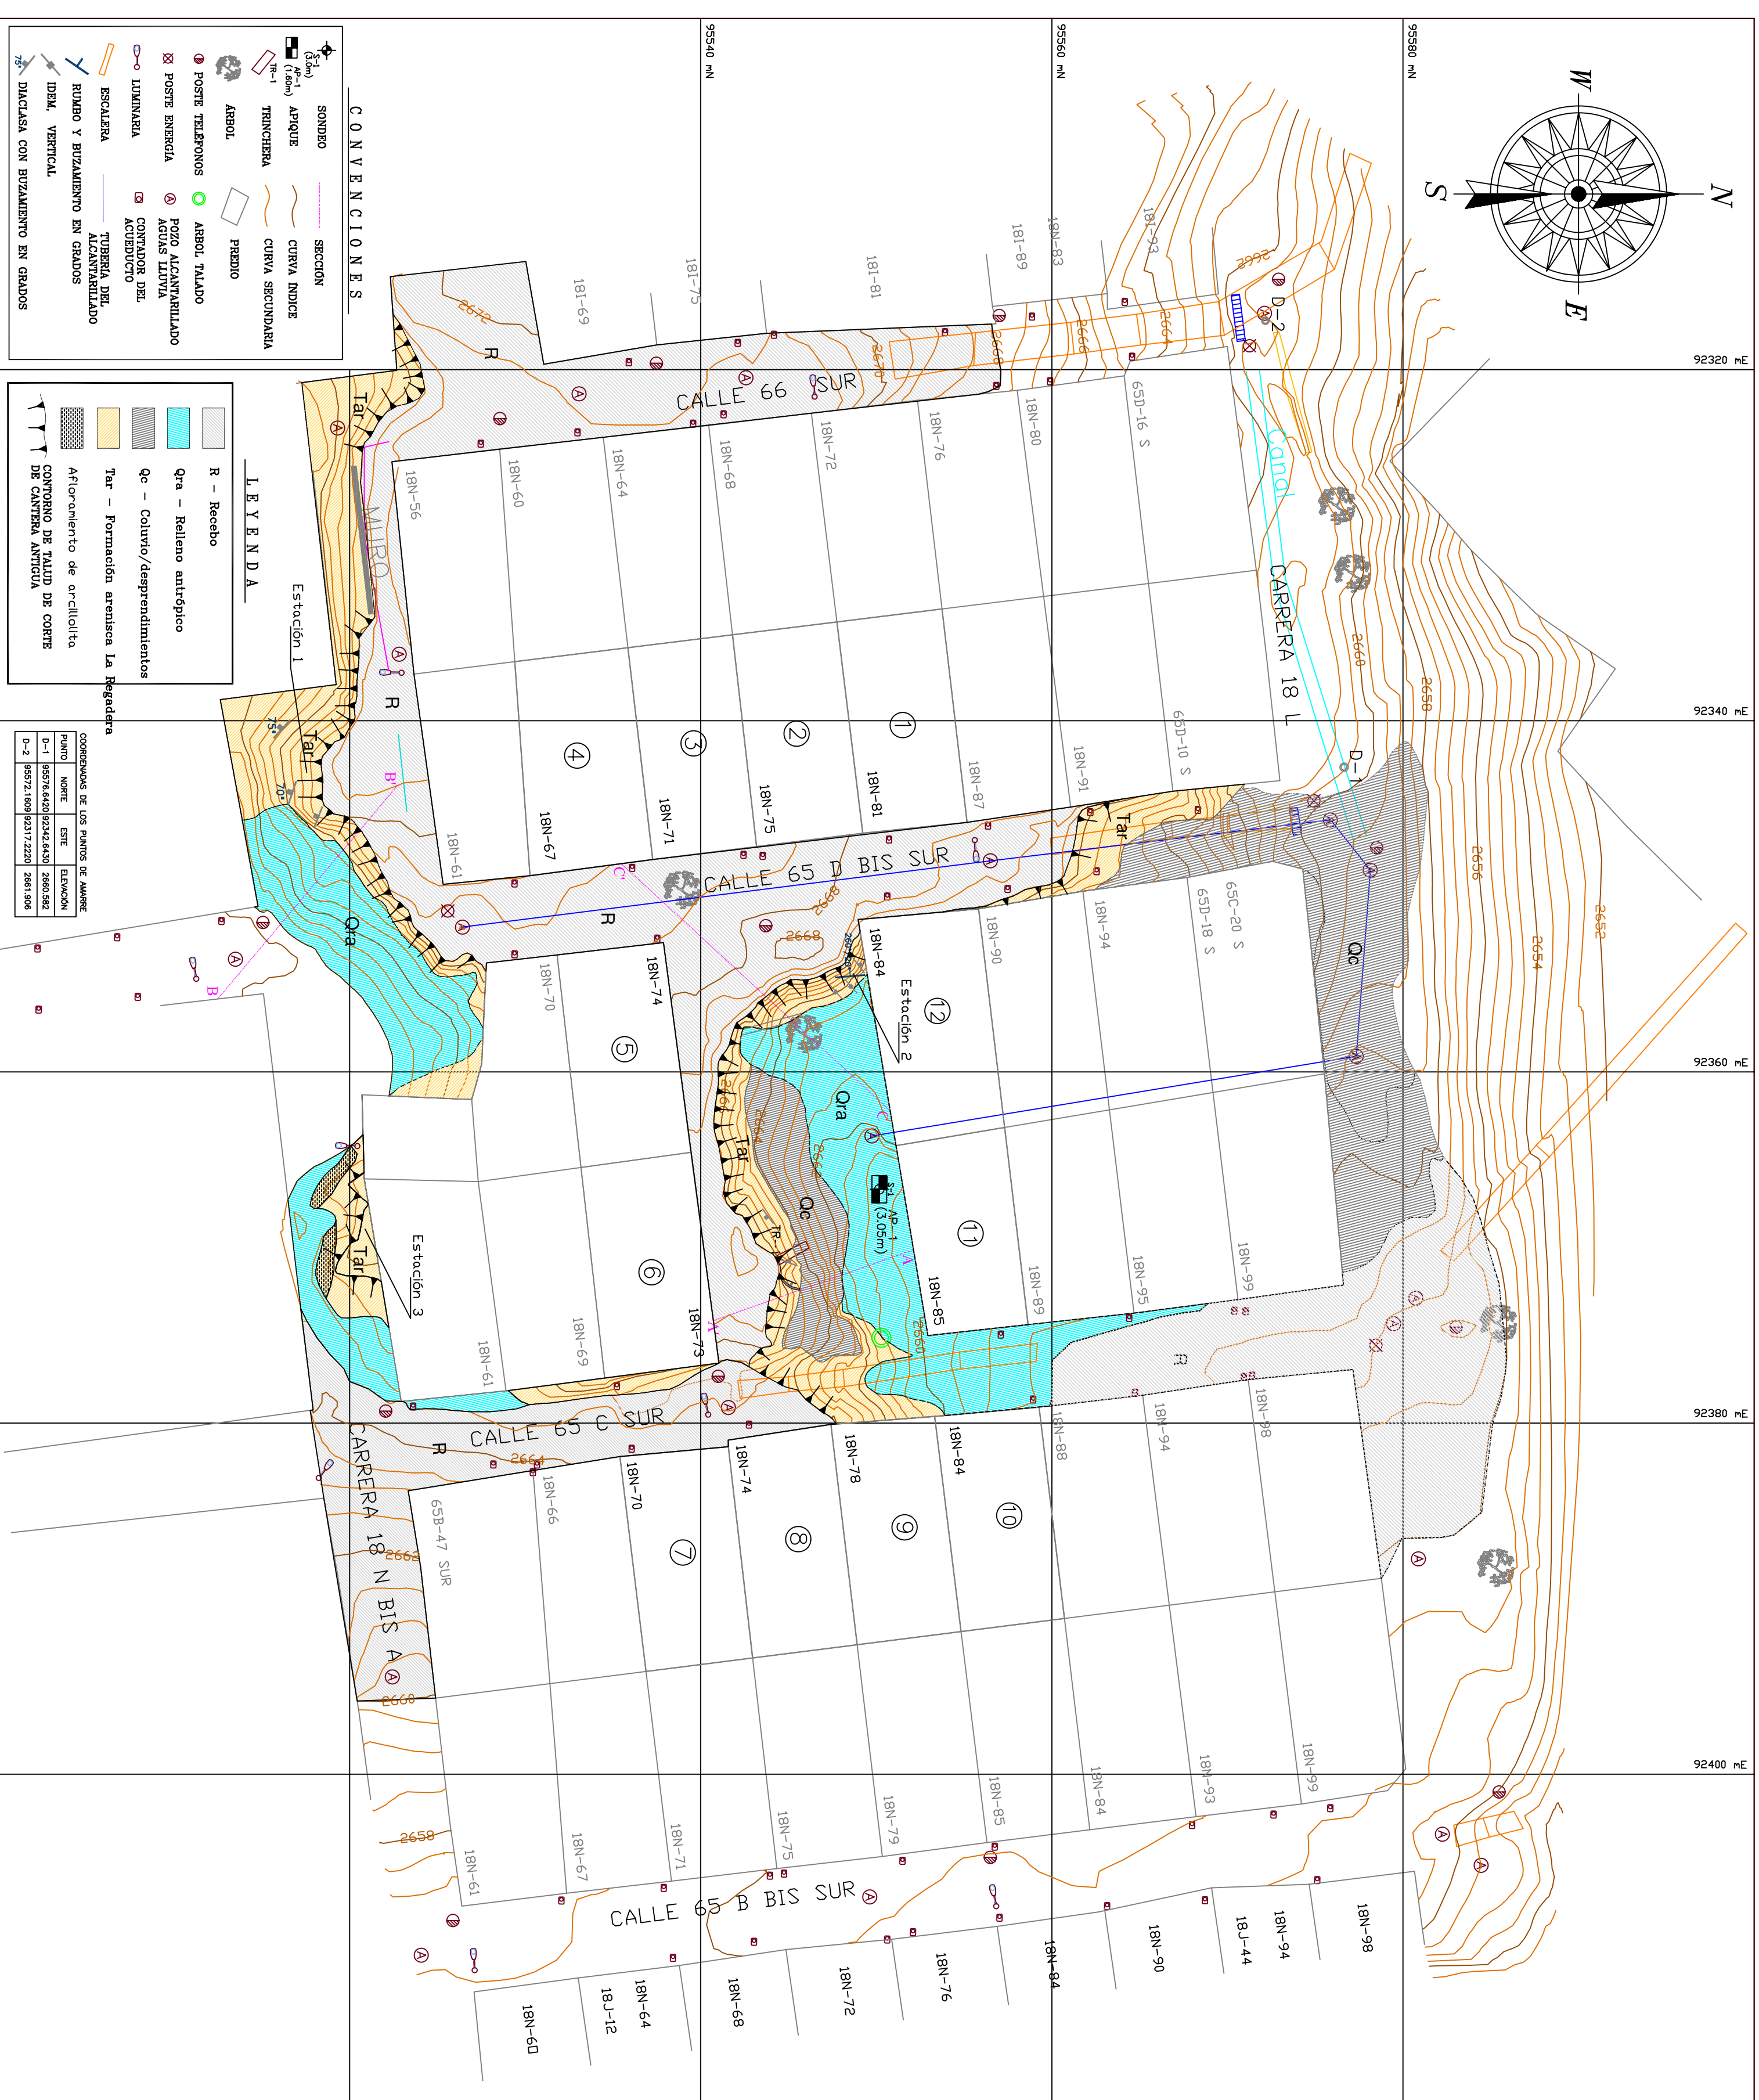
PLANO No. 2  
GEOLOGÍA

En los sitios de interés, correspondientes al Barrio Compartir, entre las calles 65B Bis y 66 sur, y carreras 18L a 18N Bis Sur, hacia los escarpes que respaldan un antiguo talud de corte de cantera, se registró un banco de arenisca cuarzosa, moderadamente cementada, ligeramente friable, de grano grueso a ligeramente conglomerática, color rojiza por meteorización, blanca a crema en fractura fresca, estratificación gruesa a masiva, con mínima evidencia de estructuras sedimentarias. La orientación de la secuencia tiene rumbo de 260°-270° / 15°-25°. Por debajo de este banco principal se presenta un nivel de arcillolita rojiza por meteorización, y de condición blanda, como se observa en el Plano 2 – Geología.
