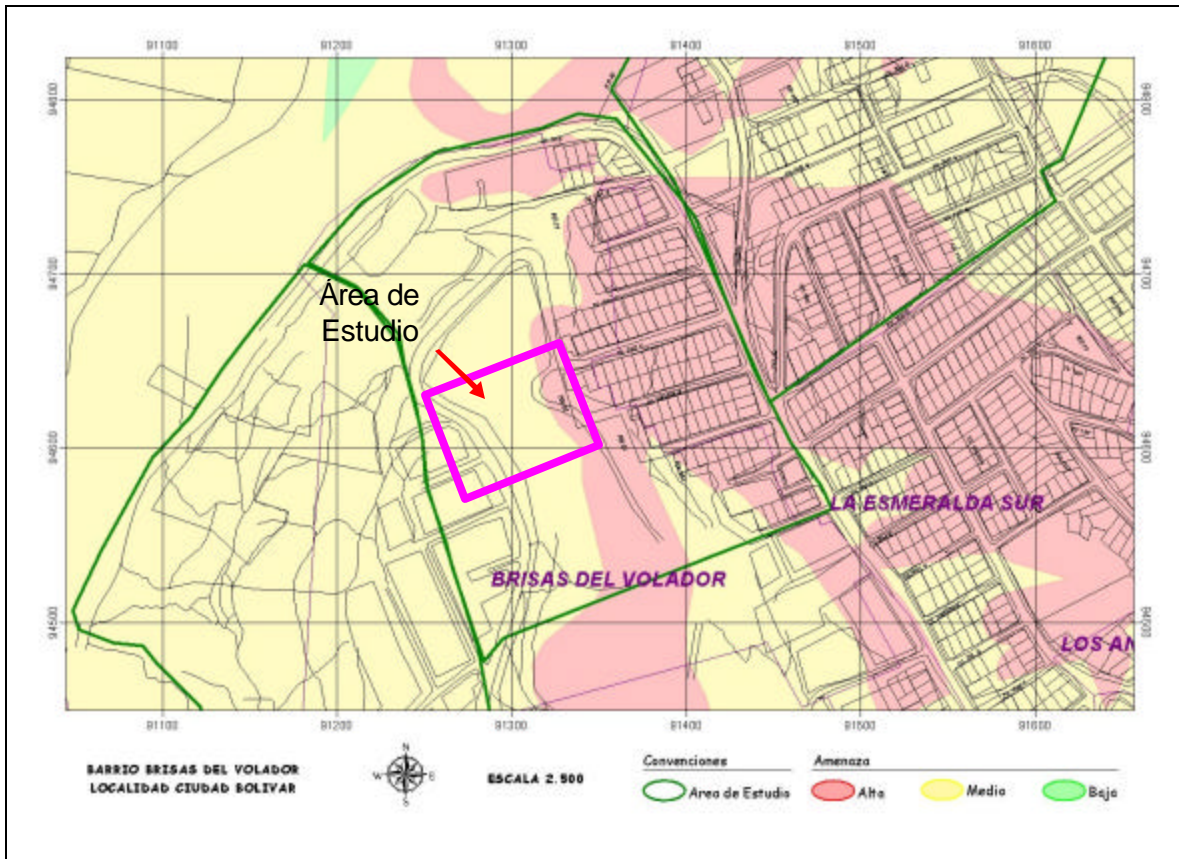
Figura 2.1 Amenaza por Fenómenos de Remoción en Masa (Ingeocim Ltda., 1998).

Según el “Estudio de zonificación por inestabilidad del terreno en diferentes localidades de Santa Fe de Bogotá”, elaborado por la firma INGEOCIM LTDA. en 1998 para el FOPAE, el área de estudio presenta zonas de Amenaza Media en el escarpe rocoso cercano a la vía que conduce al barrio Los Alpes y Amenaza Alta en la parte baja del talud que llega a la vía de acceso al parque del Acueducto, tal y como se muestra en la Figura 2.1.

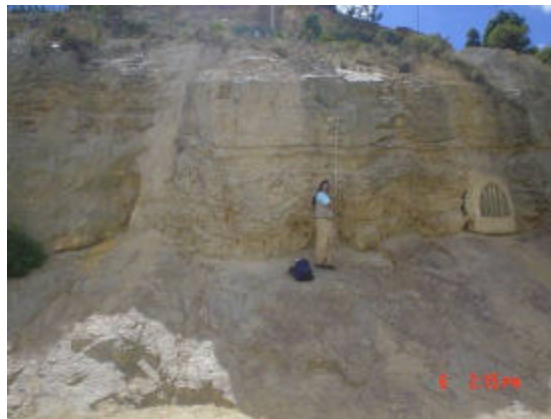
Fotografía 3.1. Intercalaciones lodosas onduladas (Kgst - Lod2).

Intercalaciones de lodolitas grises poco fisibles con capas de areniscas bien cementadas con espesores menores de 5 cm. La geometría de las capas es muy ondulosa y su respuesta ante la deformación es dúctil, observándose de manera frecuente cambios fuertes de espesor, especialmente en las zonas de falla. En la mitad superior de esta unidad predominan casi totalmente las lodolitas. La ondulidad de esta unidad se debe a la acción de esfuerzos tectónicos (Fotografía 3.1). Esta unidad de lodolitas se vio involucrada en el fenómeno de remoción en masa actual, dada su exposición en parte del talud norte y su humedecimiento, producto de la infiltración de agua a través de las discontinuidades y zonas de brecha de falla de la arenisca superior.

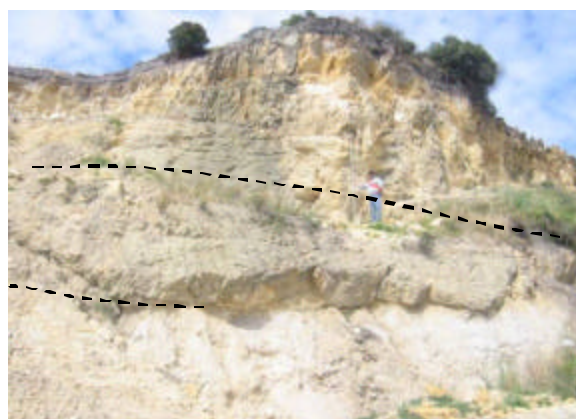
Fotografía 3.2. Areniscas friables onduladas (Kgst - Are3) en la parte media de la imagen, las cuales suprayacen a la parte superior (con predominio de arcillolitas) de la unidad de Lodolitas 2 e infrayace la unidad de areniscas macizas superiores (Kgst - Are4)

Estas areniscas son más lodosas que las areniscas macizas y muestran algunas intercalaciones de capas de lodolitas grises. Siempre se observan con mayor contenido de humedad natural que el banco de arenisca maciza que la suprayace. Las capas de areniscas tienen espesores entre 20 y 30cm y las capas de lodolitas intercaladas no superan los 5 cm. (Fotografía 3.2).

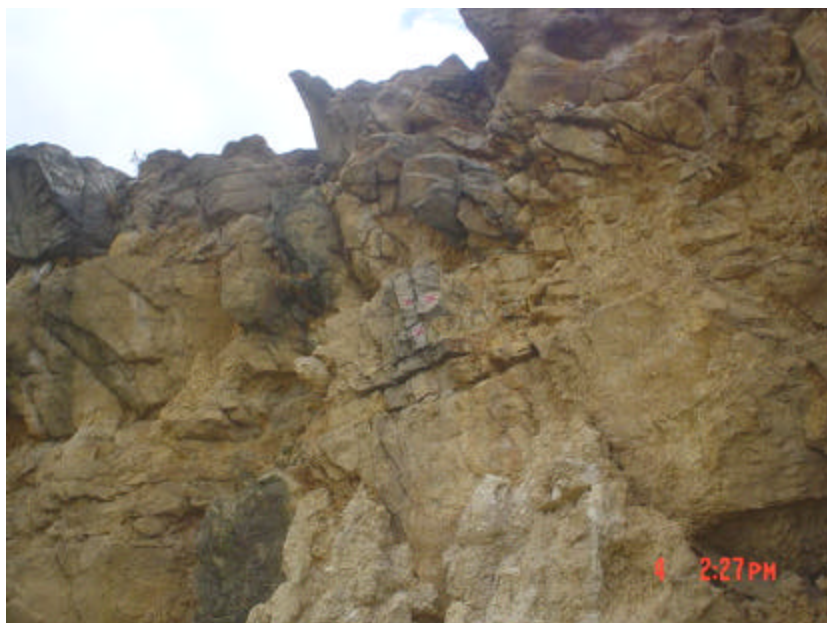
Fotografía 3.3. Areniscas macizas superiores (Kgst - Are4).

Cuarzoarenitas de grano medio a grueso (se observan algunos niveles escasos con tamaño de grano muy grueso, cercano a 2 mm), subredondeados a subangulares, de color amarillo fuerte a blancuzco (Fotografía 3.3), en general más meteorizadas que el paquete de arenisca suprayacente. Muestran ichnofosiles en el tope y foraminíferos en ciertos niveles. Esta unidad fue el principal objetivo de extracción de la actividad minera que se desarrolló en la zona. (Fotografía 3.3). El proceso de caída de bloques en el talud norte se presentó principalmente sobre esta unidad, en donde se desarrolla el escarpe principal del área de estudio.

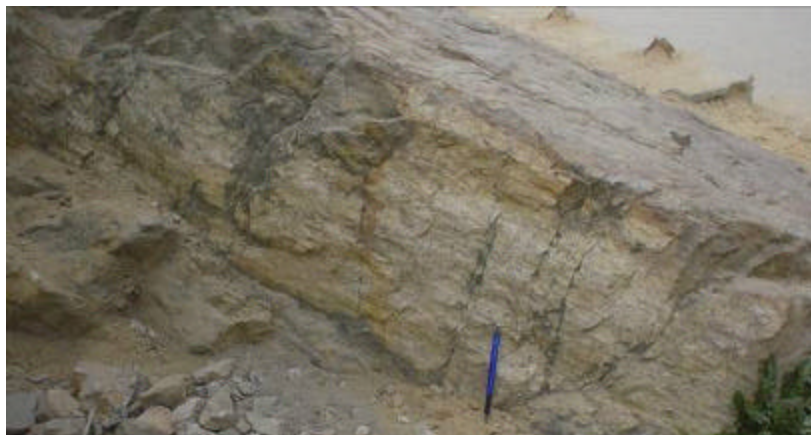
Fotografía 3.4. Estrías de fricción.

En el sector de Brisas del Volador, los taludes medidos fueron clasificados de manera preliminar de acuerdo con su orientación. Se recolectaron datos estructurales correspondientes a estratificaciones, fracturas y fallas con sus respectivos indicadores cinemáticos de desplazamiento (Fotografía 3.4).

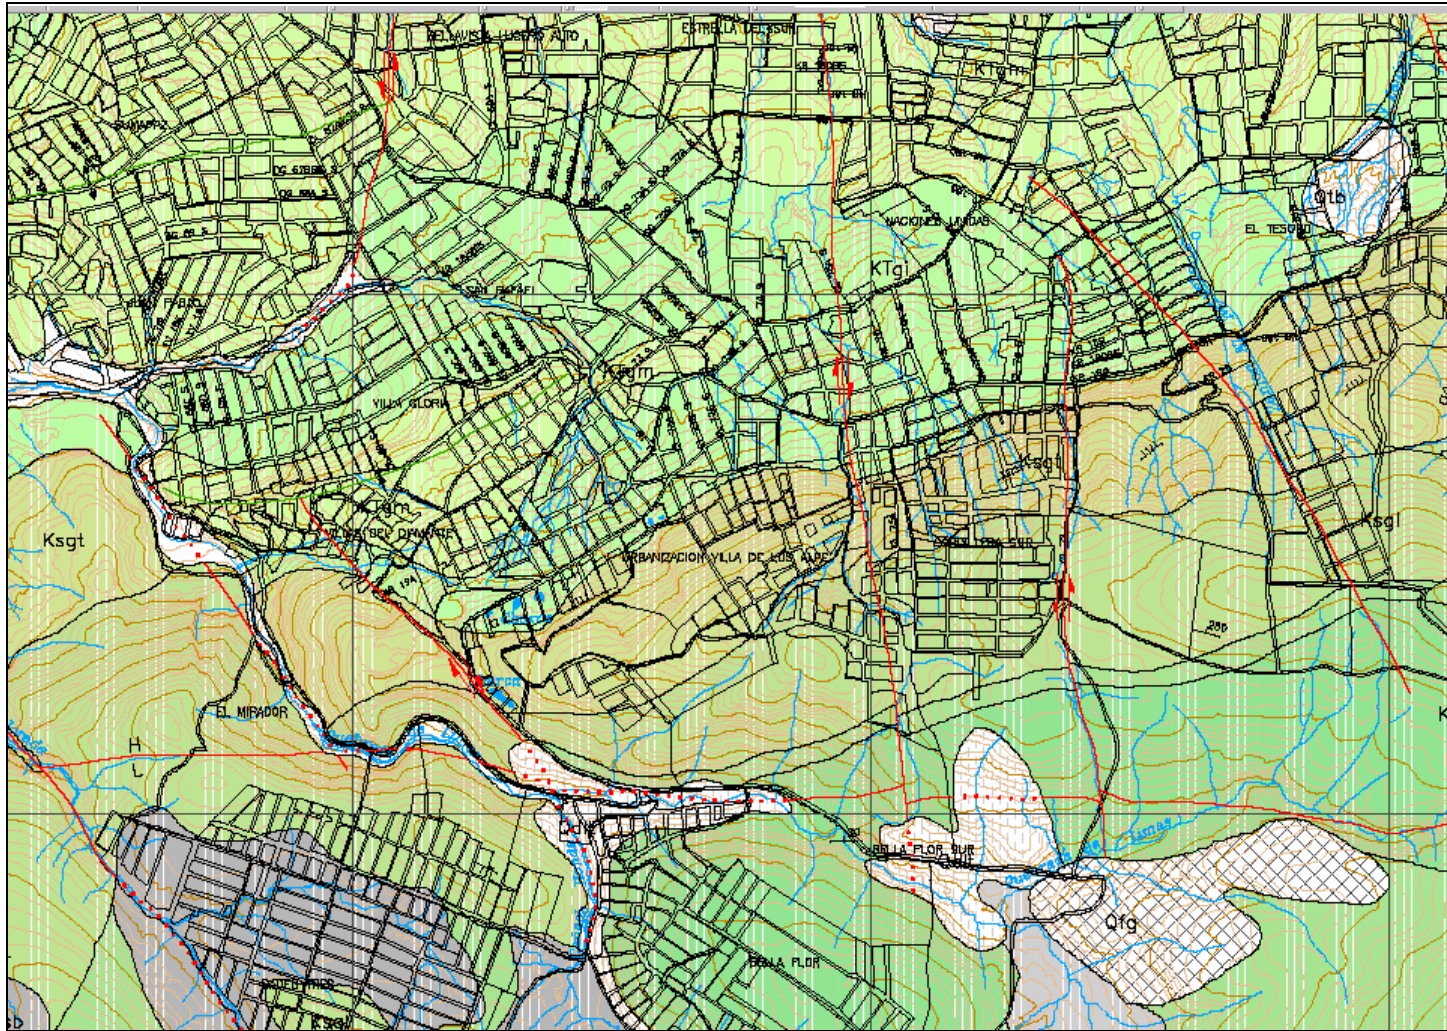
Figura 3.1 Marco geológico regional (Tomado de Ingeocim , 1999)

Los macizos rocosos se encuentran intensamente fracturados, llegando a presentar brechamiento y zonas con harina de falla. Estos procesos tectónicos se relacionan con fallas que poseen una importante componente de rumbo tipo dextral. (Ver la geología regional formulada por Ingeocim, 1999 en la Figura 3.1).

La zona de estudio se ubica en el flanco occidental del Sinclinal de Usme, pero dicho flanco presenta replegamientos menores y fuerte afectación tectónica. El Mapa Geológico de Ingeocim-DPAE (1999) mostrado en la Figura 3.1 muestra una falla regional de rumbo, con componente dextral dentro de la zona de estudio.

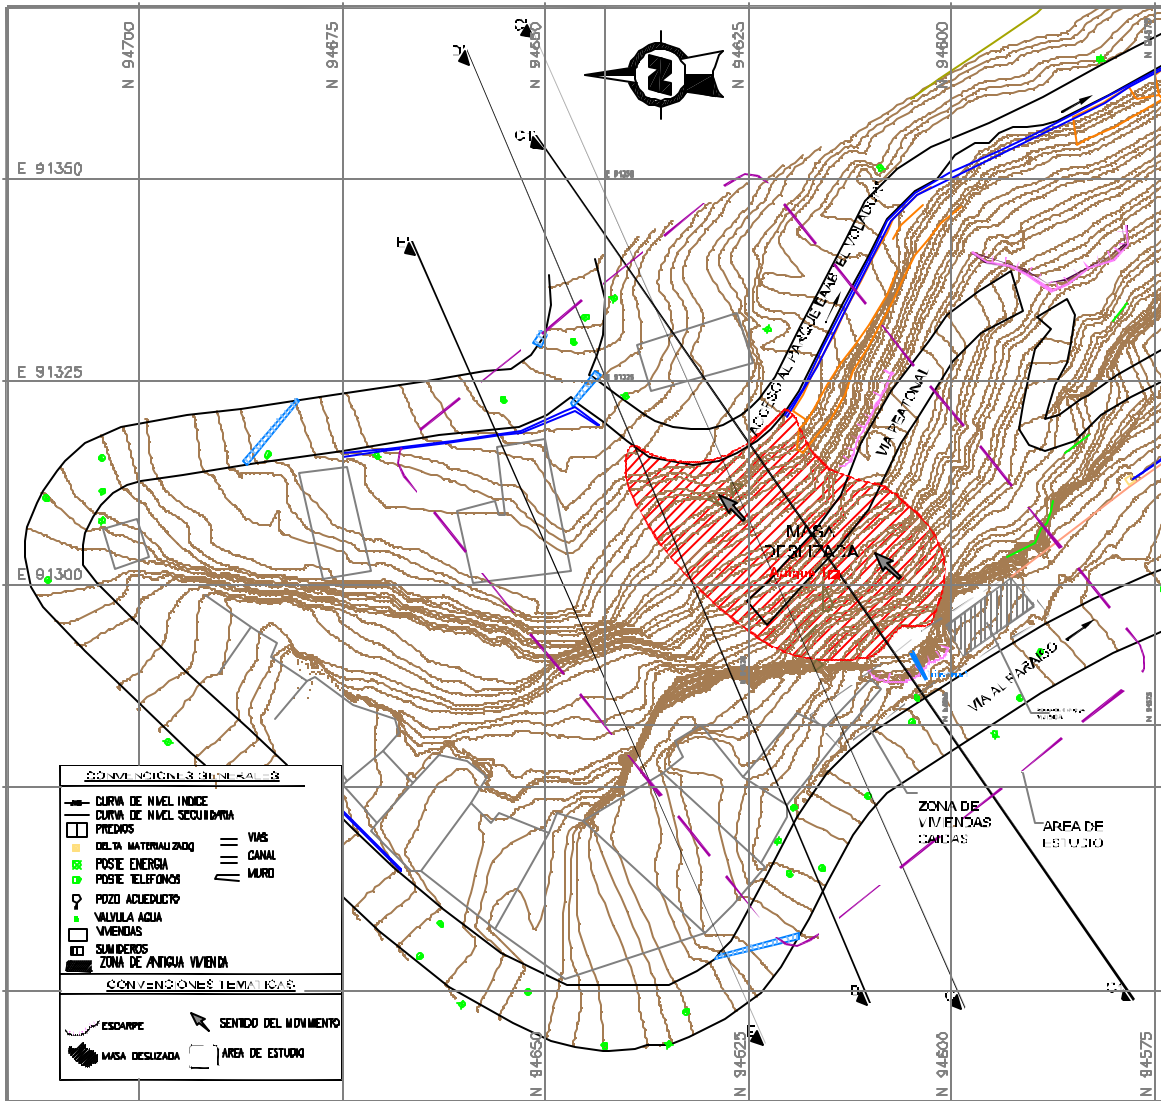
Figura 4.1 Localización de exploración del subsuelo IGR - 2006

Para el apique efectuado en julio de 2006, se encontró el material arenoso del cuerpo del deslizamiento hasta una profundidad de 2.70m, hecho que evidencia el gran volumen deslizado y las características predominantemente arenosas de la roca en la zona de brecha. La descripción del material encontrado es la siguiente y su localización se indica en la Figura 4.1:

En la trinchera realizadas en julio de 2006 –ver localización en la Figura 4.1-, se encontró el contacto entre arenisca y lodolita que se constituyó como la zona de debilidad que ocasionó el proceso de remoción en masa actual. La descripción obtenida a partir de la identificación visual del material es la siguiente:

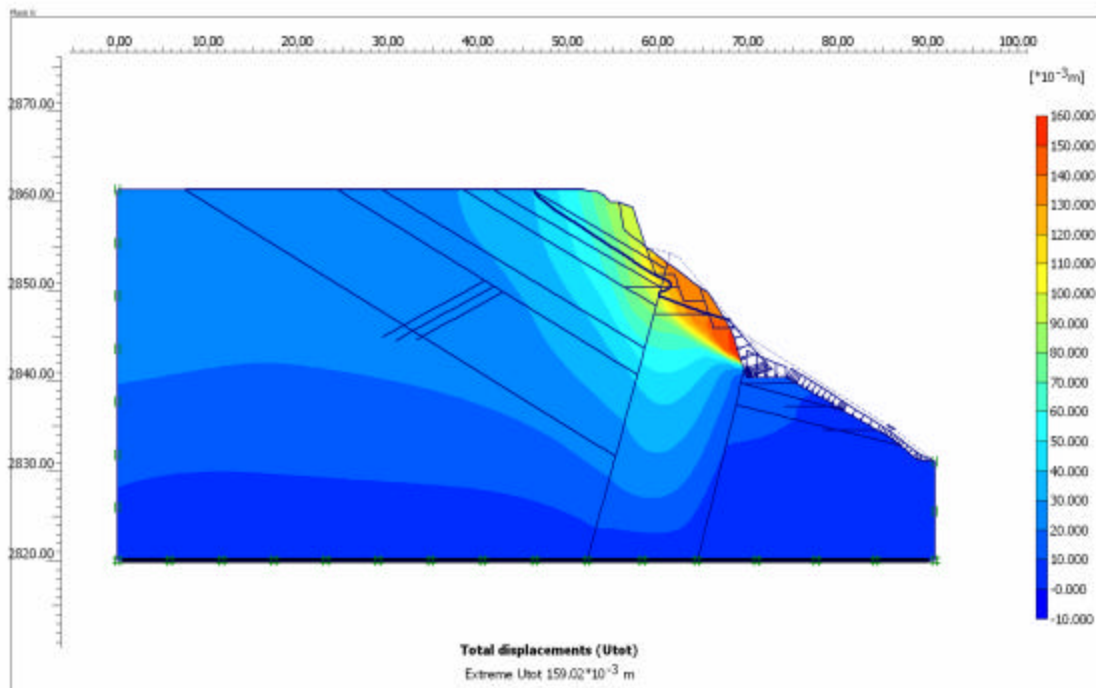
Figura 6.2 Desplazamientos totales prefalla. Situación anterior.

Solamente, se ajustó el porcentaje de reducción de resistencia en los elementos interfaz del modelo. Los resultados obtenidos se muestran en la Figura 6.2, que muestran desplazamientos totales previos a la falla, del orden de 16cm en la base del talud, en presencia de agua debido a la saturación del talud por infiltración a través de discontinuidades en el caso de las unidades rocosas.

Previo al análisis de medidas correctivas, se hizo necesaria la calibración de deformaciones del modelo -ver Figura 6.2 en que se indican los desplazamientos totales prefalla, y la Figura 6.3 que muestra deformaciones unitarias por corte del orden del 15% en la base del talud de la vía de acceso de construcción-, con el fin de ajustar el modo de falla numérico a las condiciones existentes en el sitio.

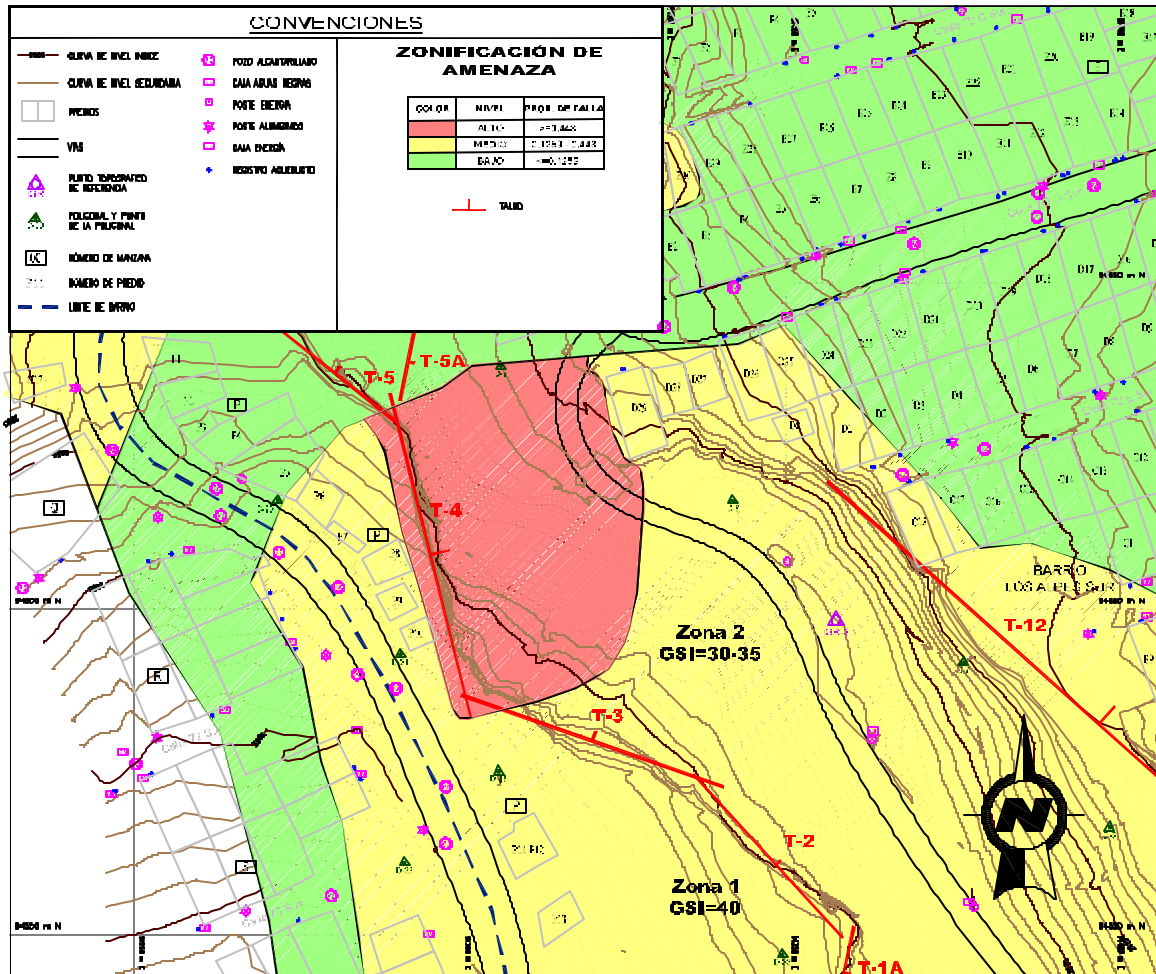
Figura 7.1 Mapa de amenaza por fenómenos de remoción en masa, situación en cualquier situación diferente a ejecución completa de obras

A partir de la información existente en el estudio de IGR (2004) se determinó la amenaza para el área de estudio, ajustándola a los eventos ocurridos en el sitio. El estado de amenaza para la situación previa a la ocurrencia del fenómeno de remoción en masa se indica en la Figura 7.2. Esta figura también es válida para la situación en que no se construyen obras, para el periodo de construcción o su ejecución no es simultánea. Para la situación en que se realiza la construcción completa de las obras de estabilización recomendadas, el mapa de amenaza cambia al presentado en la Figura 7.2.
