**DEPARTAMENTO ADMINISTRATIVO DE PLANEACION DISTRITAL - EMPRESA  
DE ENERGIA ELECTRICA DE BOGOTA**

**EVALUACIÓN PRELIMINAR DE SUSCEPTIBILIDAD Y  
AMENAZA EN LAS LOCALIDADES DE CIUDAD BOLÍVAR, RAFAEL URIBE URIBE,  
USME Y SAN CRISTÓBAL DE  
SANTAFE DE BOGOTA D.C.  
FASE I**

## ANEXO FOTOGRÀFICO

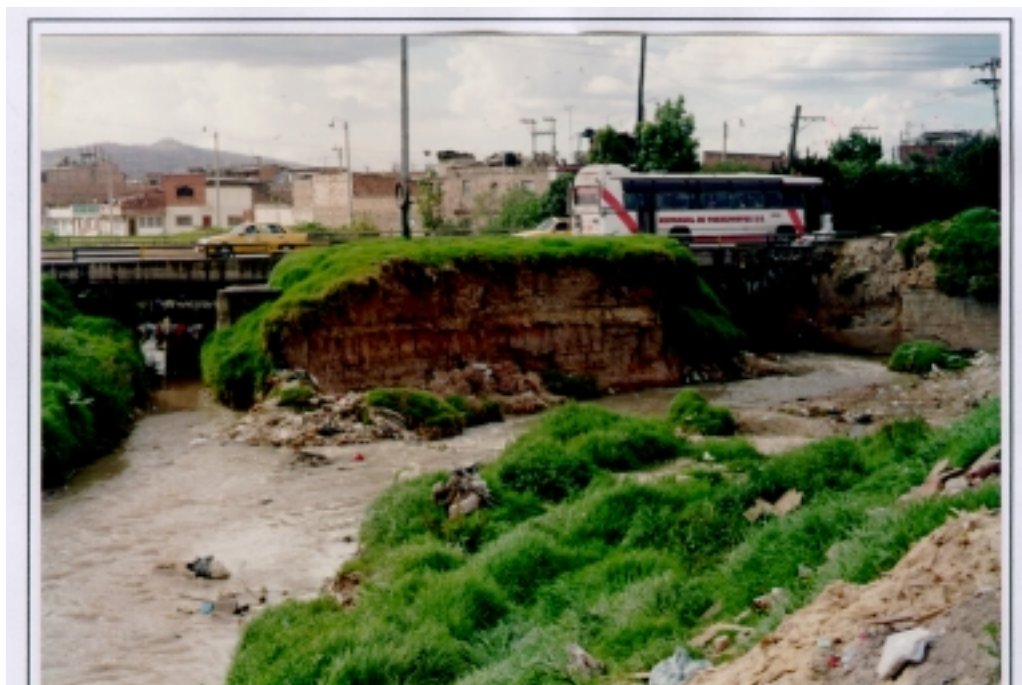
ROLLO 9047 Quebrada El Zuque a la altura de la Avenida Caracas  
FOTO 15

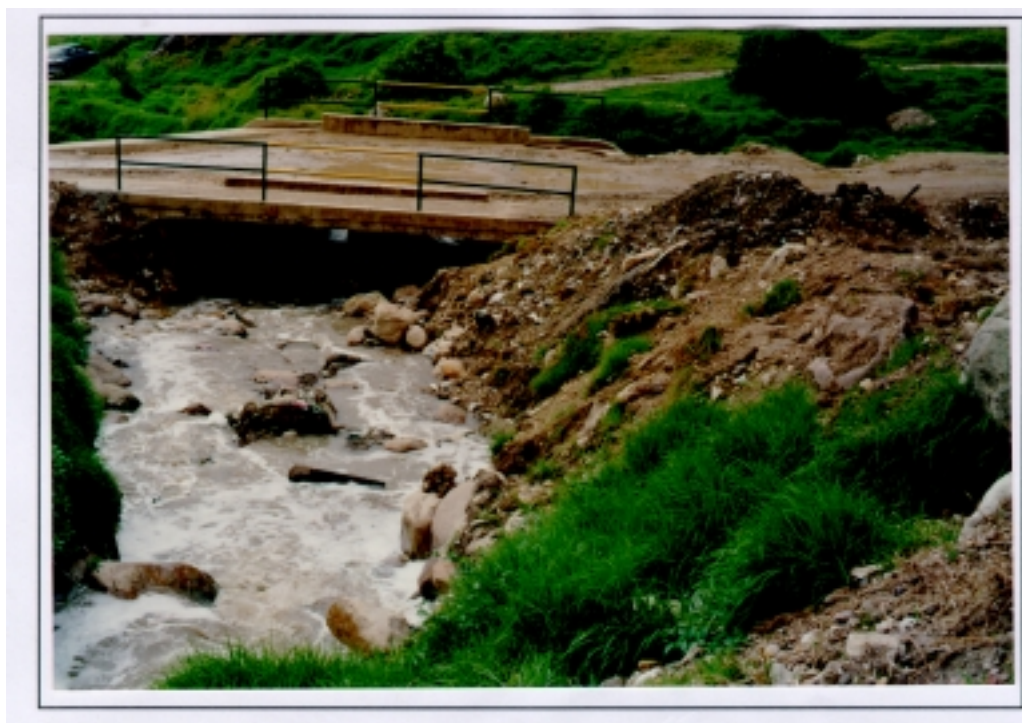
ROLLO 8611 Puente sobre Quebrada afluente a la Quebrada El Zuque  
FOTO 9
