**CONTRATO DE CONSULTORÍA No. 203 DE 2004**

**ELABORACIÓN DE DISEÑOS DE OBRAS, PRESUPUESTOS Y  
ESPECIFICACIONES TÉCNICAS EN SITIOS DE RIESGO  
INMINENTE POR REMOCIÓN EN MASA EN LAS LOCALIDADES  
DE USAQUÉN, CHAPINERO, SANTA FE, SAN CRISTÓBAL,  
USME, CIUDAD BOLÍVAR, RAFAEL URIBE URIBE Y SUBA DE  
BOGOTÁ, D. C.**

**INFORME FINAL**  
**PUNTO No. 1 - SIERRA MORENA, USME**

**CONSULTOR: CONSORCIO CONSTRUCTORES  
(CARLOS H. CANTILLO, G. I. A. CONSULTORES LTDA. & IVÁN VEGA)**

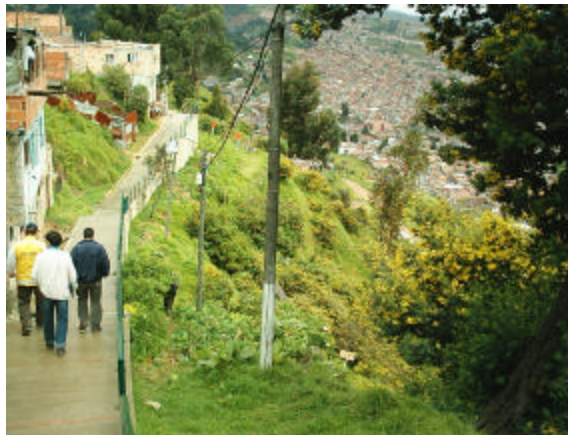
Fotografía 1 Emplazamiento del muro de contención

En dicho estudio se propuso la construcción de un muro de contención en suelo reforzado con geotextil (véase **Fotografía 1**), un sistema de subdrenes para el manejo de aguas de infiltración y senderos-escaleras para el manejo de agua de escorrentía, entre otros.

En la actualidad, se puede observar que el muro de contención construido en suelo reforzado con geotextil presenta deformaciones entre las abscisas de diseño K0+050 y K0+090, en donde son notorias las grietas y el fracturamiento de los paneles de recubrimiento, con deformaciones relativas cercanas a los 15 cm en la cabeza del muro con respecto a la base y con dirección preferencial hacia el oeste, (orientación del buzamiento del talud); la dilatación entre cunetas y el trasdós del muro y las grietas radiales de tracción en una cámara de alcantarillado (véase **Fotografía 2**), que coinciden con la delimitación de la corona de escarpe del movimiento que propicio el estudio anterior.

Lo más importante es disminuir la posibilidad de infiltración de agua al interior del muro, por lo que se deben tomar como medidas inmediatas el sellamiento de grietas, el reemplazo de los paneles fracturados y la inspección y mantenimiento de los sistemas de drenaje –alcantarillado, acueducto y filtros del muro-, más aún, con el agravante de estar la zona de fracturamiento del muro, emplazada en los límites de la corona de escarpe del antiguo movimiento.

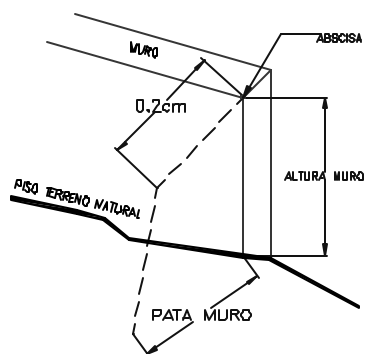
**Tabla 4 Plomos del Muro El Dorado**

Otro aspecto de suma importancia fue el levantamiento de las deformaciones del muro, con el fin de evaluar los puntos críticos –entiéndase como los de máximas deformaciones– y relacionarlos con la ubicación de los procesos inestables referidos en el plano de morfodinámica del estudio de diseño. El abscisado se puede observar en el **Anexo D – Plano 1**, al igual que su relación con el de diciembre de 1999. Los resultados obtenidos se listan en la **Tabla 4**, y se explican mediante la siguiente ilustración

Con base en las mediciones efectuadas para el presente diagnóstico a lo largo del muro (**Tabla 4**), se observó que las mayores deformaciones están delimitadas por la corona del antiguo deslizamiento, e incluso hay coincidencia entre los flancos del mismo y los sitios donde se visualizan las fracturas (Veáse **Anexo D - Plano 1**).

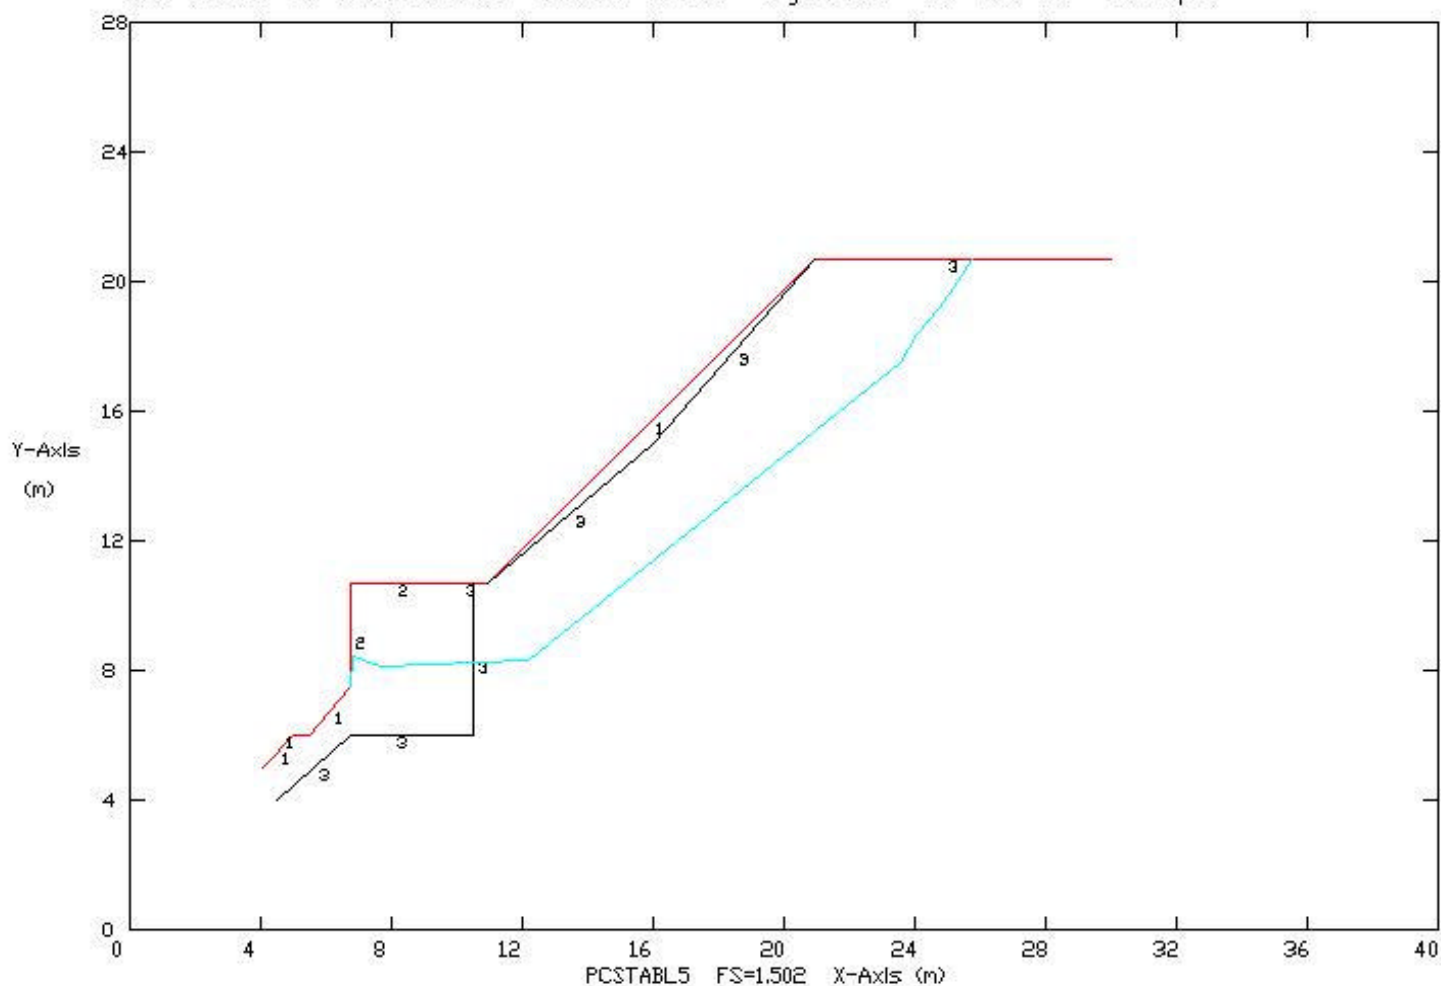
BARRIO EL DORADO k0+090 (Falla General Planar - por el Muro)  
 Surface #1-D90P2.OUT, C:\D90P2.PLT By: GIA 09-22-04 2:02pm

PCSTABL5 FS=1.502 X-Axis (m)

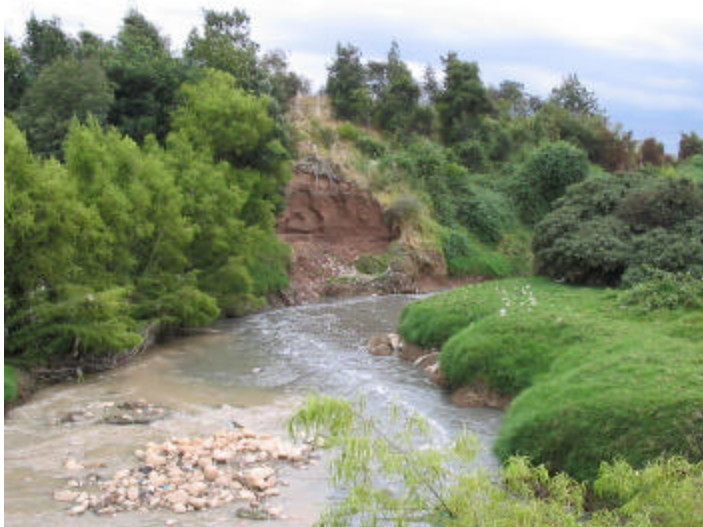
Debido a la tendencia retrogresiva del deslizamiento y la dinámica del río, se está comprometiendo la estabilidad del jarillón, y por ende, las condiciones de seguridad de las viviendas más cercanas del barrio México, que se ubican aproximadamente a 55 m del sitio de estudio, por lo cual es muy importante la protección de las márgenes.

FOTOGRAFIA 1. Deslizamiento en la confluencia de la Quebrada Trompetas y el Río Tunjuelito

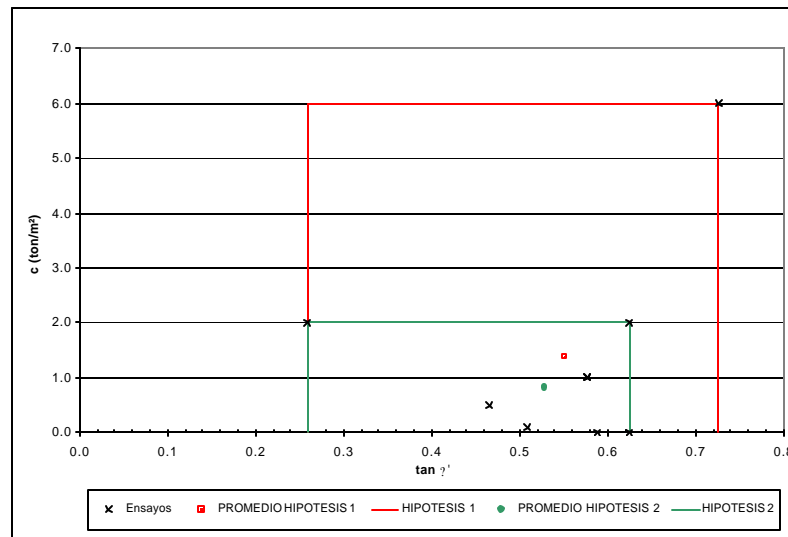
En primera instancia la información de las **Tablas 3 y 5** se condensa de forma gráfica como relación  $c' - \tan \phi'$ . Con esta gráfica se definen tendencias en aras de realizar un análisis estadístico, insumo fundamental para establecer dos hipótesis de trabajo (véanse la **Tabla 6** y la **Figura 1**).

**Figura 1. Hipótesis 1 y 2 ( $c' - \tan \phi'$ ) a partir de la Compilación de Ensayos**

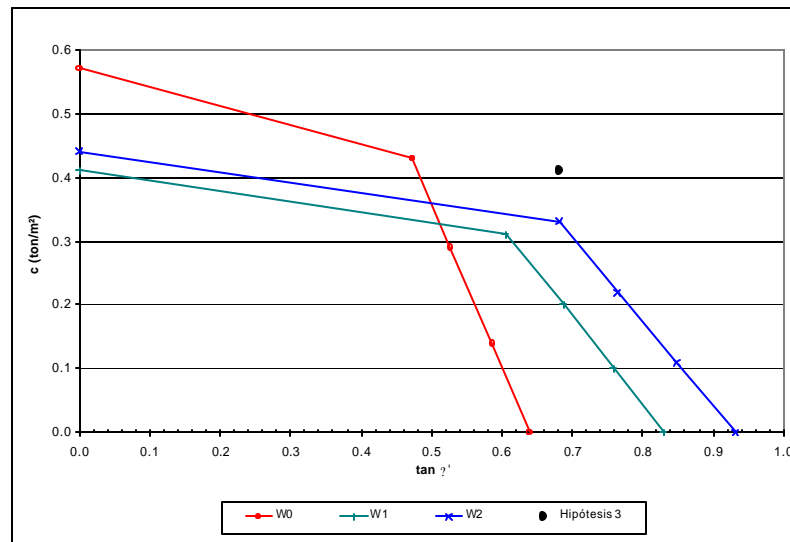
Los resultados de la aplicación del retrocálculo se observan en la **Figura 2**. Ella permite obtener una tercera hipótesis de trabajo (véase la **Tabla 6**).

**Figura 2. Hipótesis 3 ( $c'$  -  $\tan \phi'$ ) a partir del retroanálisis**

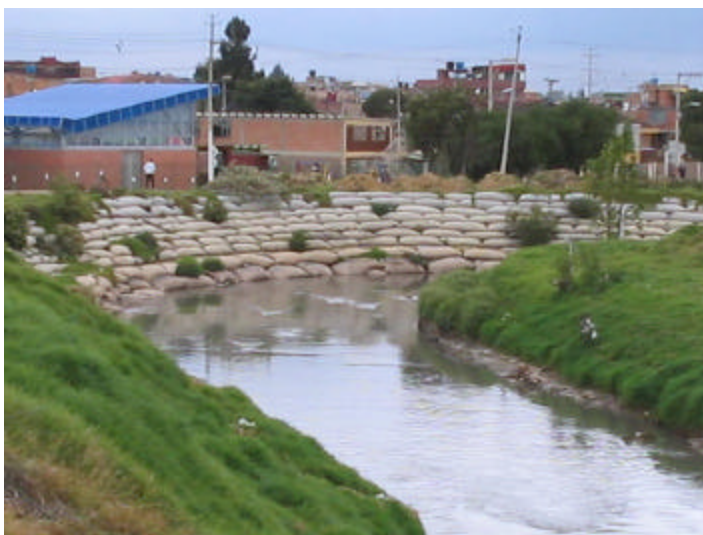
**FOTOGRAFIA 2. Utilización de Bolsacretos hacia aguas abajo del deslizamiento**

Se requiere de un geotextil NT1600 entre la ladera y los bolsacretos y cuyos bordes deberán enterrarse por debajo de la profundidad de la socavación general, esto con el fin de garantizar una protección más efectiva.

La técnica de colocación es similar a la de un muro de mampostería en ladrillo cuidando que las hiladas sean horizontales y trabadas. Para proporcionar continuidad y mayor resistencia se colocan barras de trabazón adyacentes a través de los sacos antes de que la mezcla fragüe.

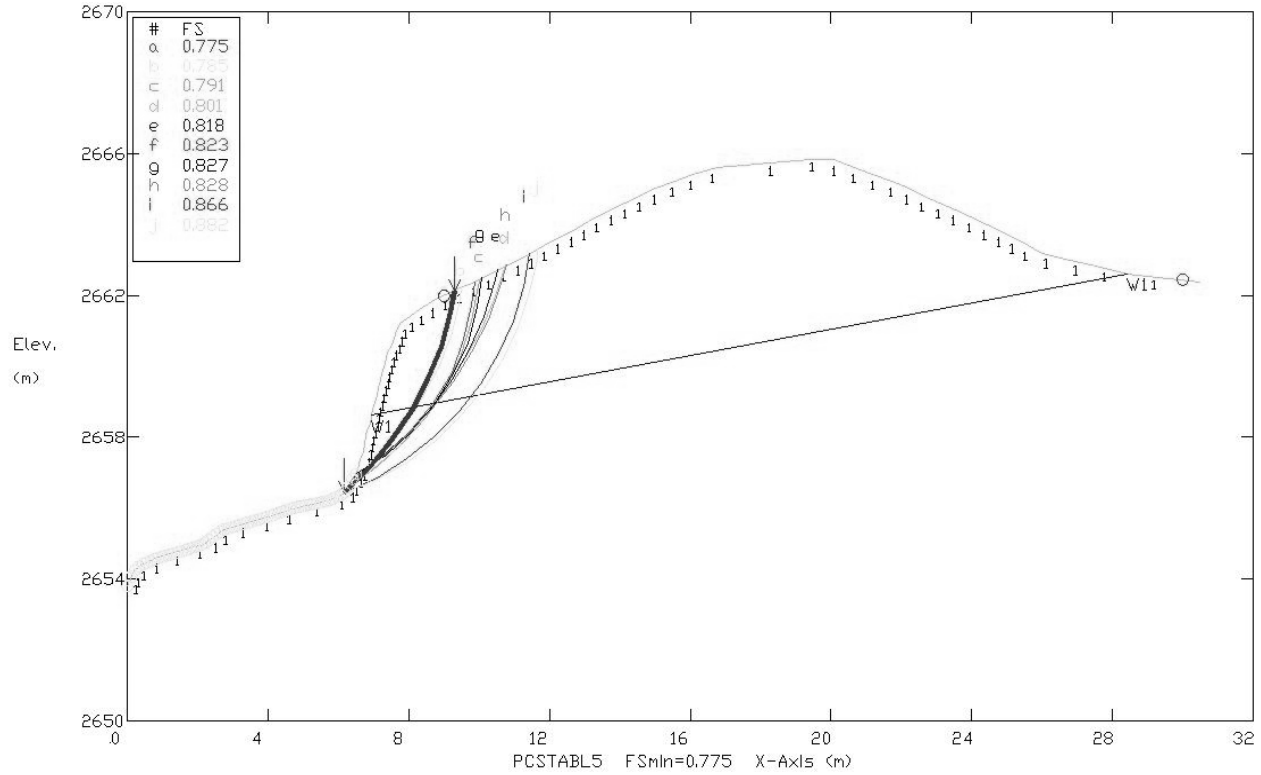
La hipótesis 3, obtenida del retroanálisis, confiere para las superficies críticas de deslizamiento factores de seguridad inferiores a la unidad, valores que no concuerdan con la realidad -no hay inminencia de falla-. La superposición de las **Figuras 1 y 2**, deja entrever este hecho, al mostrar que las curvas obtenidas del retroanálisis son inferiores a los valores obtenidos por medio de ensayos, con parámetros de resistencia bajos. La hipótesis 2, otorga valores del factor de seguridad cercanos a la unidad (equilibrio inestable); si bien muestra un escenario más razonable, sigue sin evidenciar lo que se observa en campo. Por último, los factores de seguridad con la hipótesis 1 son superiores a la unidad para la conformación geométrica actual, por lo que se considera como cierta y se descartan las otras dos. La **Tabla 9** registra los resultados descritos y en las **Figuras C.1 a C.6** se pueden observar las superficies de falla críticas para las diferentes hipótesis y secciones.

**Figura C.6 Factor de Seguridad con Agua sin Sismo para la Hipótesis 3**  
**Sección 2-2'**

PCSTABL5 FSmin=0.775 X-Axis (m)

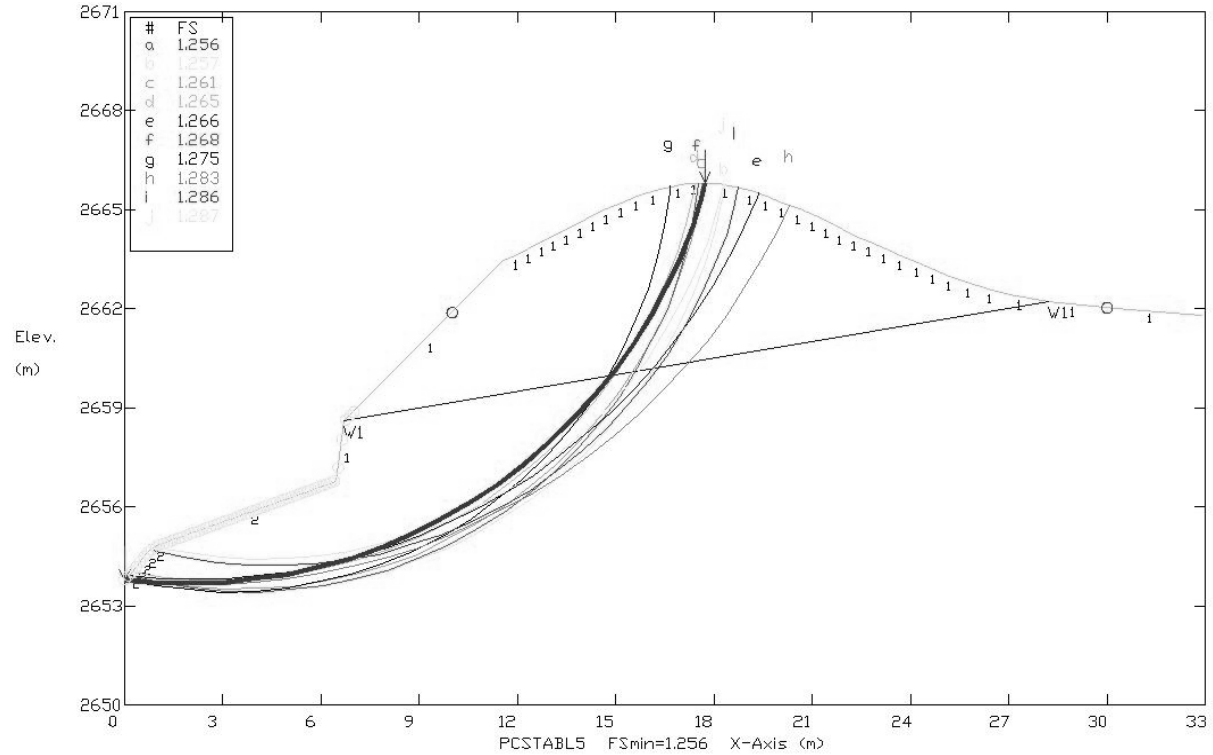
En las **Figuras C.7** y **C.8**, se visualizan las superficies de falla críticas para la nueva configuración, mientras que en la **Tabla 10** se relacionan los resultados obtenidos de los análisis de estabilidad. En ella también se puede corroborar la bondad de la acción recomendada al no ir en detrimento ni de la condición de estabilidad ni del arreglo paisajístico (véase la **Tabla 9**).

**Figura C.7 Factor de Seguridad con Agua sin Sismo con obras**  
**Sección 1-1'**

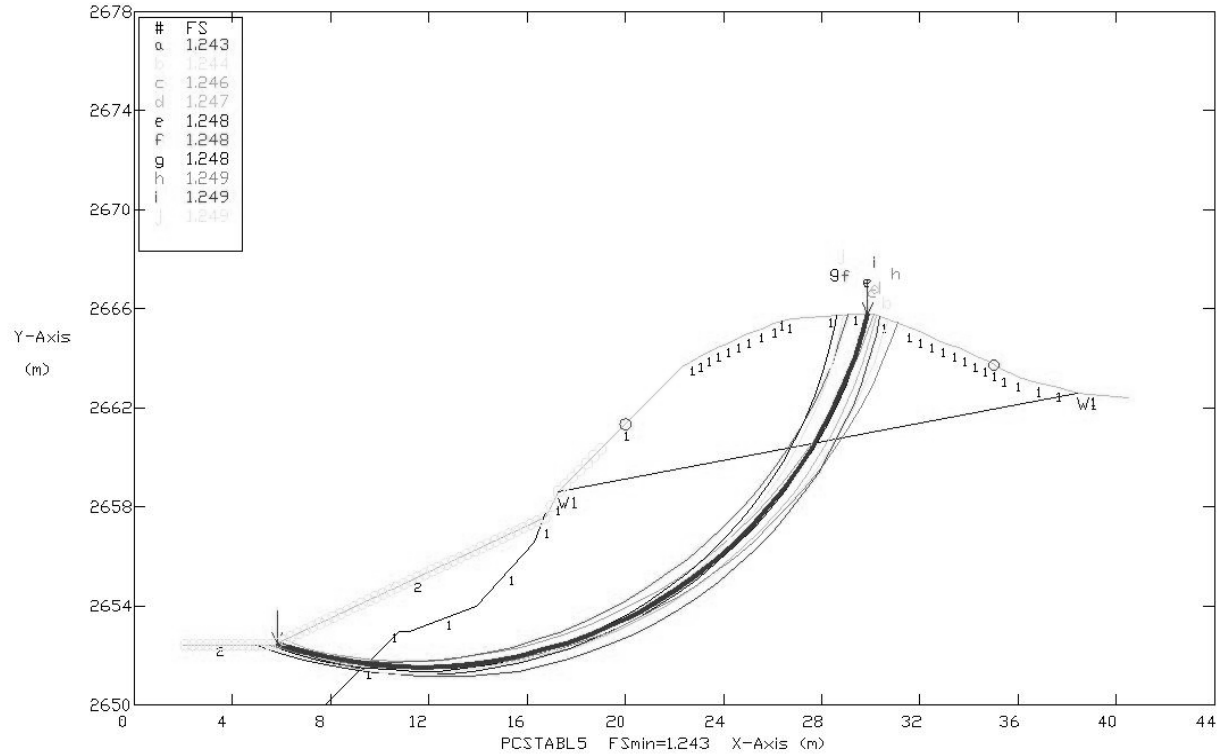
**Figura C.8 Factor de Seguridad con Agua sin Sismo con obras**  
**Sección 2-2'**

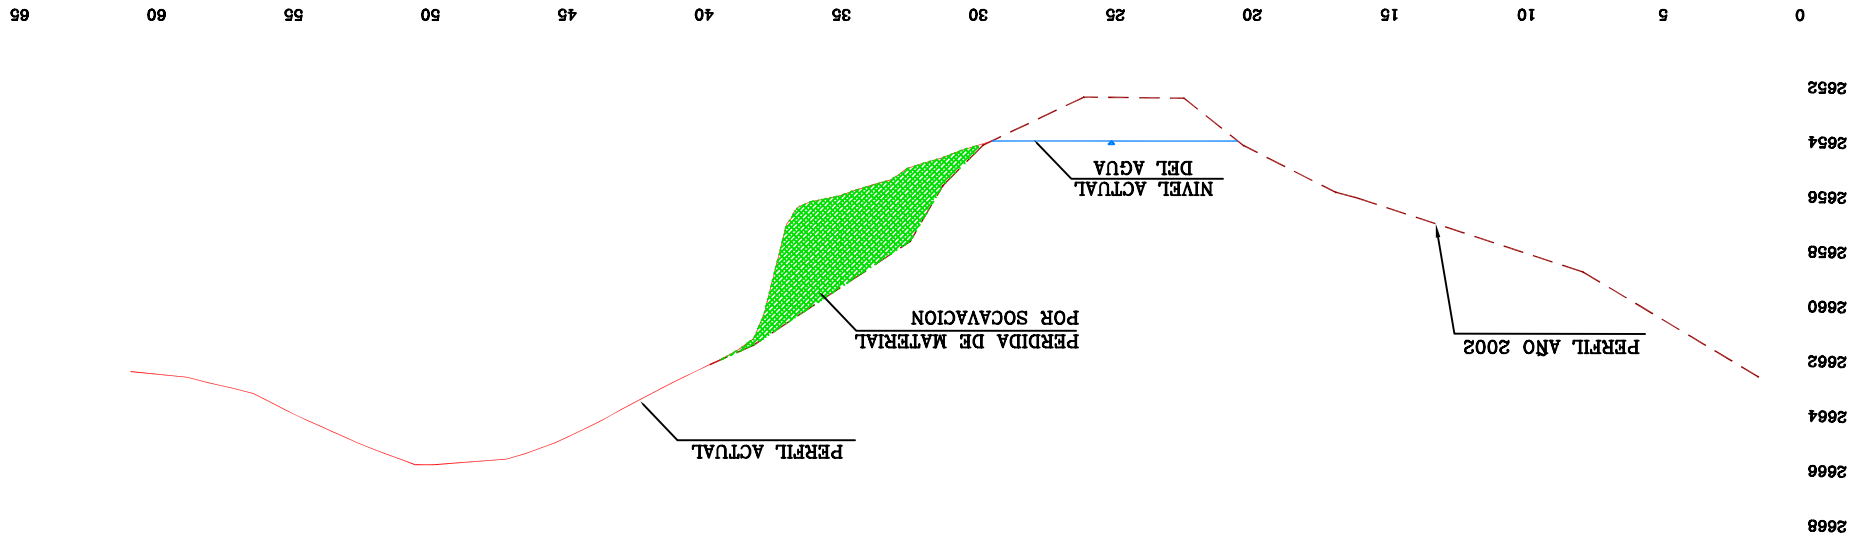
La geometría antes y después de la falla está definida por los trabajos topográficos de los años 2002 y 2004. El primero concierne a la sección TNJ-14 (Geoingeniería, 2002) y el segundo a la sección 2-2' (véase **Figura D.1**); una y otra están desfasadas tanto horizontal como verticalmente, por lo que para su compatibilización se recurrió a contrastar las características morfológicas (*i.e.* la cima de la ladera). En cuanto al posible mecanismo –aproximadamente circular– se deduce tanto de la geometría de la sección 2-2' como del tipo de material.

FIGURA D.1  
COMPARACION DE SECCION 2-2'  
AÑO 2002 VS. ACTUAL

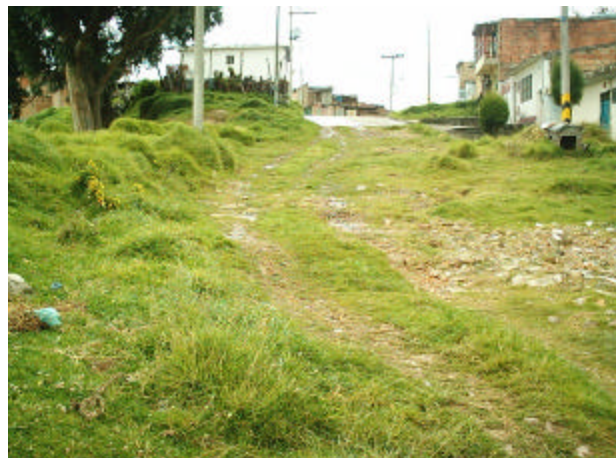
Aunque en el momento no existen efectos directos sobre la comunidad, y más que un síntoma de inestabilidad, como ya se explicó, se presenta un fenómeno de erosión favorecido por la presencia de una brecha de falla, se debe precisar el grado de compromiso de las unidades residenciales ubicadas hacia el oriente de la corona del escarpe -en la cima de la ladera- (véase la **Fotografía 3**) al igual que el de las vías circunscritas al sector.

**Fotografía 3** Ubicación de las viviendas y las vías

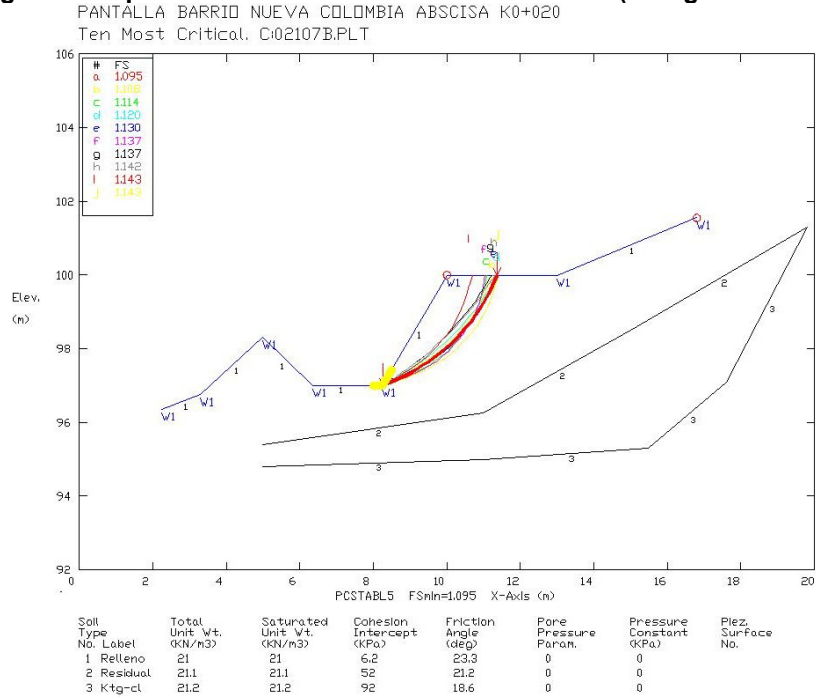
Al realizar los análisis de la excavación con estos parámetros  $c'=0,85$  ton/m<sup>2</sup> y  $\Phi'=23,3^\circ$ , se obtienen valores de los factores de seguridad más acordes con la realidad (i.e. 1,32 en condición seca sin sismo y de 0,886 para agua sin sismo) como se muestra en la **Tabla 3**.

**Figura 1 Superficie de falla crítica de la excavación (No agua No sismo)**

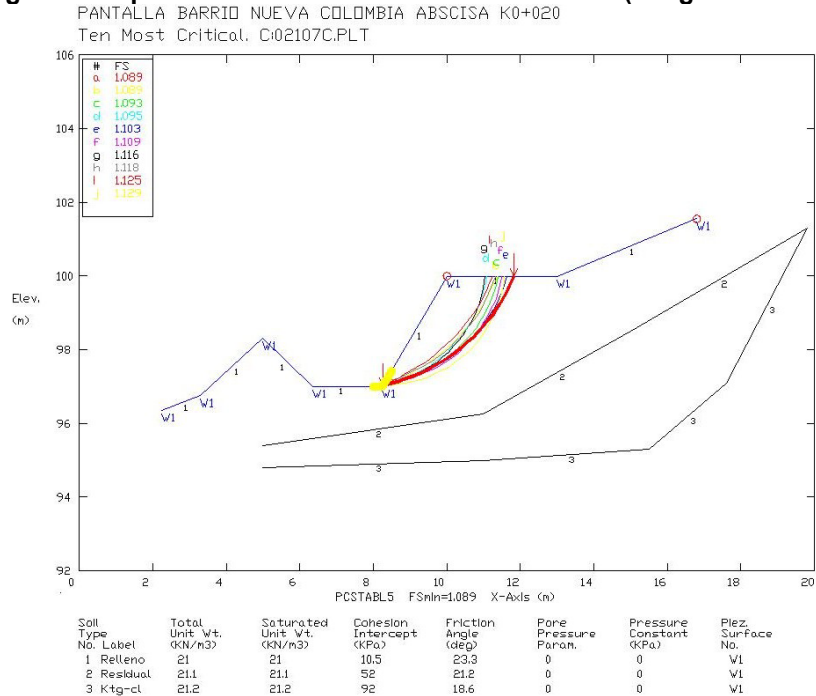
**Figura 2 Superficie de falla crítica de la excavación (Si agua No sismo)**

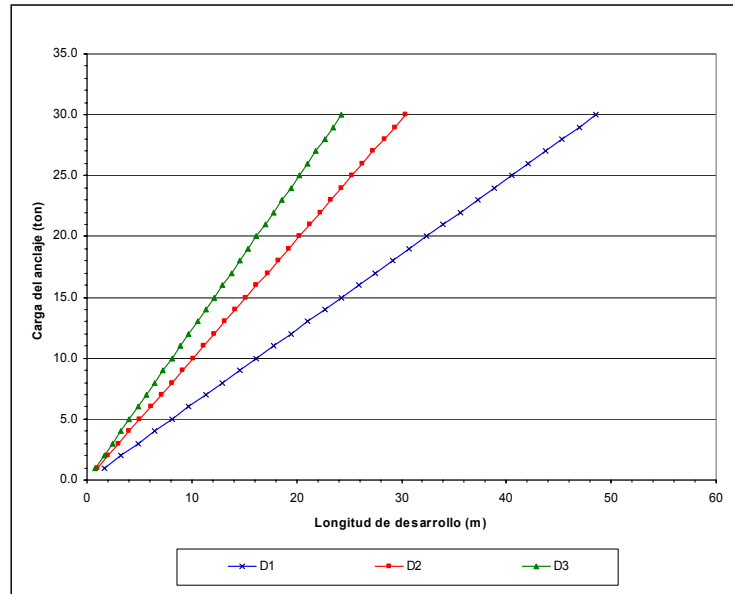
Para las condiciones descritas y al suponer que en la interfase suelo-estructura se desarrolla la totalidad de la cohesión como adhesión y del ángulo de fricción, la longitud se aproxima a los 20 m, cifra disímil al diseño que postula valores de 6 m. Con el fin de aclarar el panorama se adelantó un análisis de sensibilidad de la longitud de desarrollo como función de la carga de anclaje y de la posición relativa del bulbo con respecto a la superficie (véanse las **Figuras 4 y 5**). En ambas figuras se ilustra la eficiencia de la inyección con base en el efecto del proceso de inyección de la lechada modelado como variación del diámetro del bulbo D1, D2 y D3, con valores de 2", 3" y 4", respectivamente.

En la **Figura 4**, se puede corroborar que para la carga de diseño y una profundidad media del bulbo de 5,5 m (aproximadamente), se requiere una longitud de desarrollo de 20 m, si y solo si se cumple con la premisa de diámetro de 3". Este último –es función del diámetro de la perforación–, se garantiza con presiones de inyección superiores a 75 KPa (110 p.s.i.), lo que a su vez explicaría la introducción de la lechada en las fisuras. De lo anterior se interpreta que no poder avalar el diámetro de diseño del bulbo, repercute en mayores longitudes de desarrollo.

**Figura 4 Variación de la longitud de desarrollo y de la carga de anclaje**

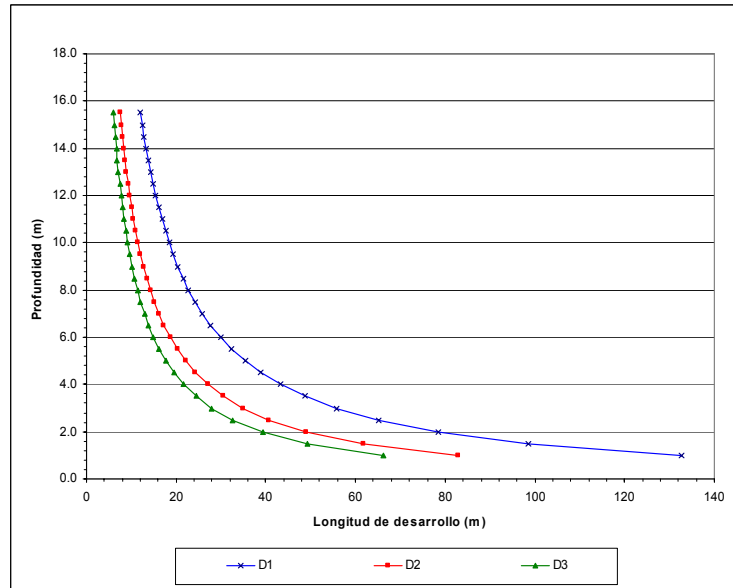
**Figura 5 Variación de la longitud de desarrollo y de la profundidad del bulbo**

Entre tanto, la **Figura 5**, deducida igualmente para la carga de anclaje de 20 ton, deja entrever: a) El efecto del grado de confinamiento sobre la longitud de desarrollo, con una relación inversamente proporcional, y b) La variación del diámetro del bulbo.

Todo lo anterior ratifica, como lo planteó GIA Consultores Ltda. en su oportunidad, el sobrediseño del sistema desde el punto de vista de la estabilidad general. De esta

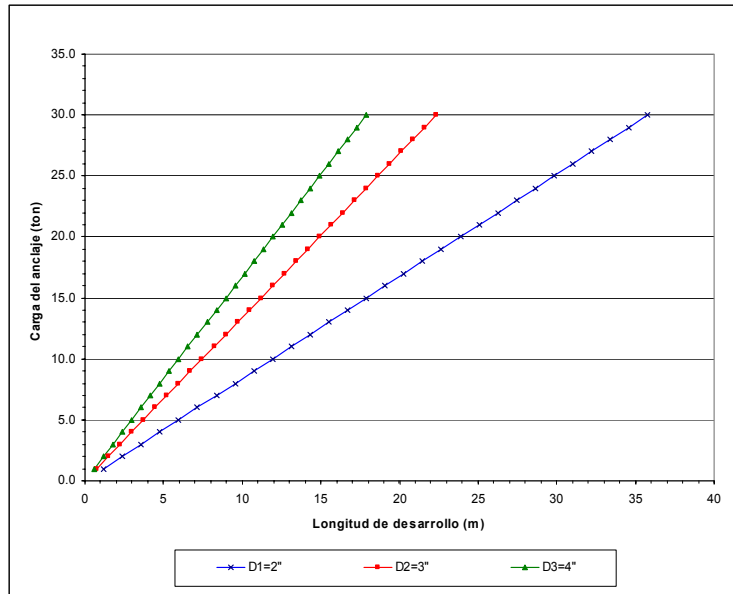
**Figura 6 Variación de la longitud de desarrollo y de la carga de anclaje**

En la tabla se puede observar, que para una u otra, la condición es estable, incluso para la ocurrencia de los eventos lluvia y sismo, el factor de seguridad es superior a la unidad en ambos casos. Con estas cargas, las propiedades de resistencia registradas en la **Tabla 4**, y un diámetro del bulbo de 3", la longitud de desarrollo oscila entre 3 m, si la carga es de 6 toneladas y aplican los parámetros de la arcillolita y 6 m, si se conjugan 8 toneladas y los parámetros del residual. Al igual que en la revisión del diseño inicial, se presenta un análisis de sensibilidad con los nuevos parámetros (véanse las **Figuras 6 y 7**).

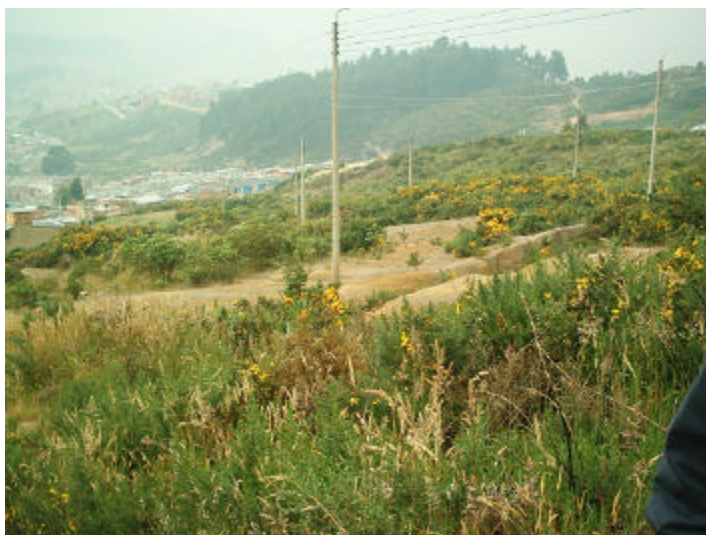
En este sector, que va desde la carrera 18 Este hasta el límite oriental del lote (según plano urbanístico), no se construyeron viviendas, aunque los postes de alumbrado público se encuentran instalados, como se puede observar en la **Fotografía No. 1**. En esta zona se ubicarían las manzanas N, Ñ, O, S, T y U, y tiene pendientes variables, generándose el drenaje hacia el occidente y el norte.

**Fotografía No. 1. Panorámica general de la parte superior del lote, vista hacia el noroccidente**

Esta zona se encuentra deforestada en buena parte, con pérdida del suelo orgánico y procesos de erosión en surcos, quedando visibles varios afloramientos rocosos, que muestran una sucesión de areniscas delgadas bastante fracturadas con arcillolitas de espesores entre 0,20 y 0,8 m, con rumbo aproximado N-S y buzamiento hacia el oriente mayor de unos 60°.

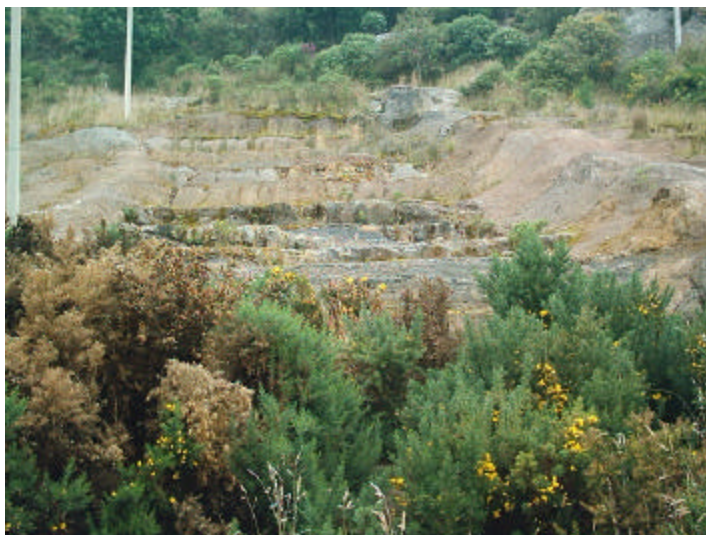
La intervención sobre el terreno también involucra, entre otras acciones, unas terrazas de loteo (Ver **Fotografía No. 2**) y un canal en sentido S-N (Ver **Fotografía**

**Fotografía No. 2. Terraceo abandonado en la parte superior del lote, vista hacia el oriente**

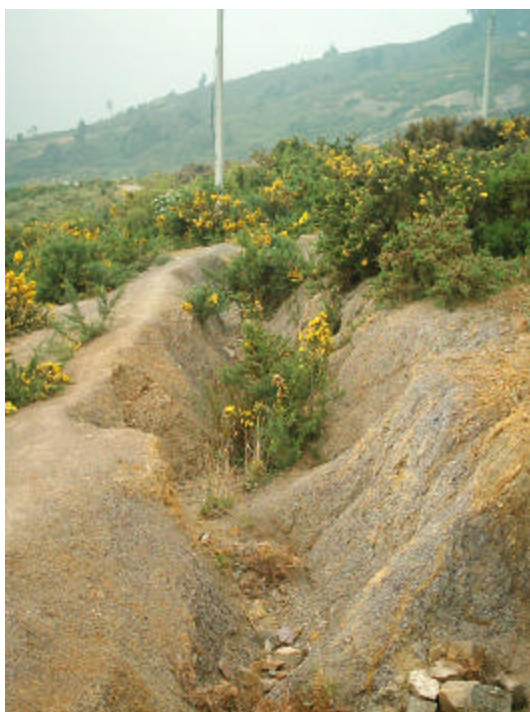
**No. 3);** este canal, en forma de V, localizado aproximadamente en lo que sería la carrera 19 A Este (según orientación con postes eléctricos) se ha visto afectado por erosión, observándose varias cárcavas; al parecer, durante fuertes aguaceros, este canal se ve rebosado, generándose surcos en sentido E-W. El canal, que en ciertos sectores alcanza una profundidad de 1,5 m y un ancho superior de más de 3 m, no tiene una entrega propiamente dicha, sino que se dispersa en el talud en el costado norte.

**Fotografía No. 3. Canal en sentido S-N a la altura de lo que sería la carrera 19 A Este, vista hacia el norte**

Por la severidad de la erosión puede deducirse que los caudales de escorrentía son altos.

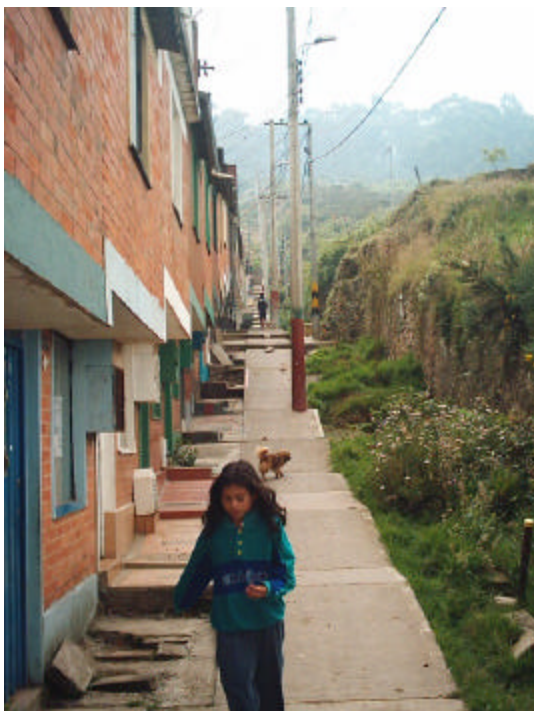
**Fotografía No. 4 (Izquierda). Calle 42 A Sur hacia el oriente**

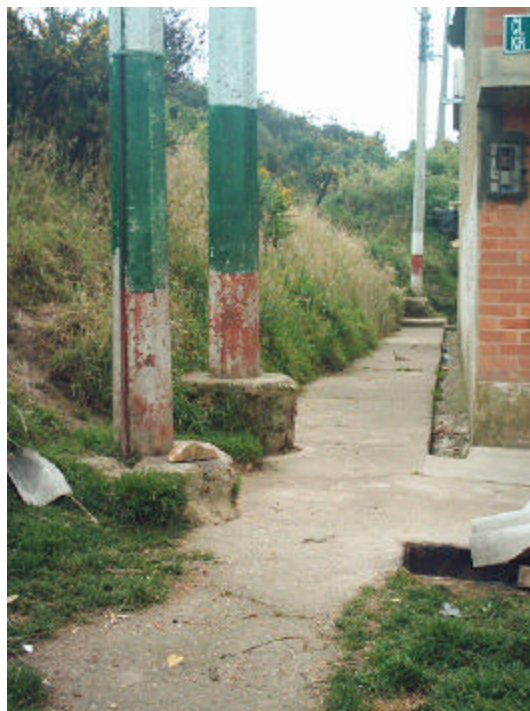
**Fotografía No. 5 (Derecha). Carrera 18 Este en la intersección con la calle 42 Bis Sur, vista hacia el sur**

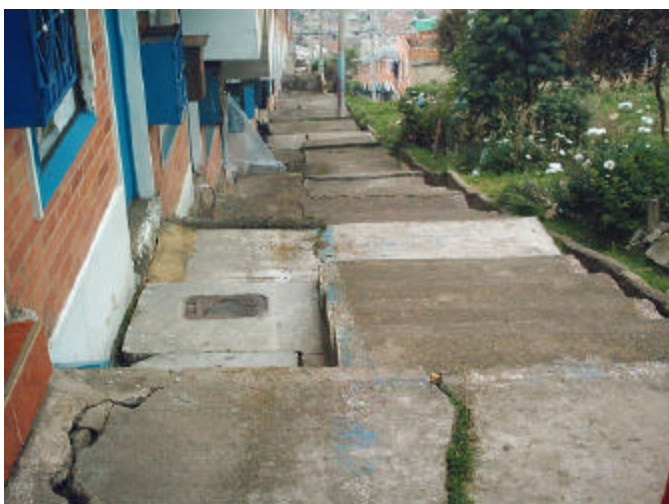
**Fotografía No. 8. Calle 42 Sur, vista hacia el occidente**

Tal como ha sido descrito en los diagnósticos anteriores de DPAAE, se observan grietas en los andenes, cunetas y escaleras exteriores y signos de humedad en estos mismos elementos y en las paredes de las viviendas (Ver **Fotografías 8 a 10**). No se detectan evidencias de inestabilidad global del terreno.

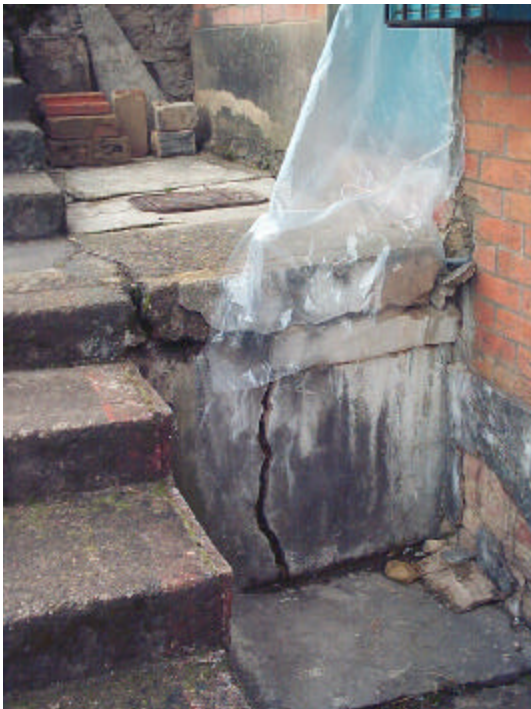
**Fotografía No. 10 (Izquierda). Fisuras en muro de andén de la calle 42 Sur**

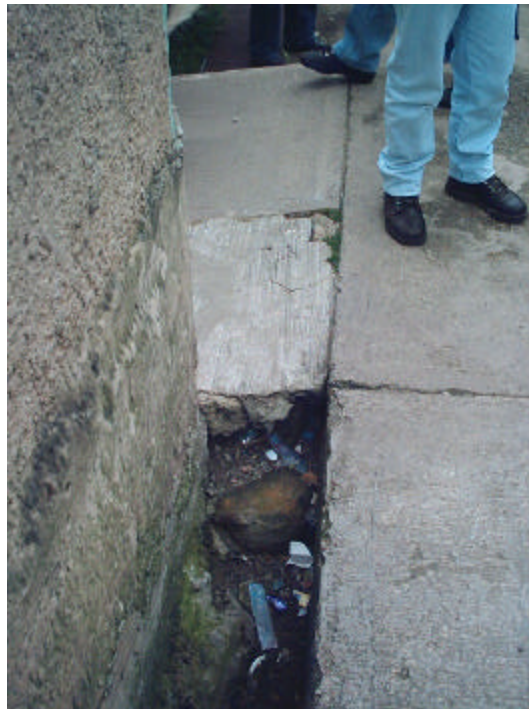
**Fotografía No. 11 (Derecha). Taponamiento de cuneta con basura en la carrera 17 B Este que evidencia la falta de mantenimiento de las obras de drenaje existentes**

Los problemas de humedades y saturación del suelo se ven agravados por tres factores adicionales. El primero de ellos está relacionado con las grietas que presentan elementos como andenes, cunetas y escaleras, lo que permite mayores infiltraciones de las aguas de escorrentía al terreno. El segundo es la existencia de cunetas adyacentes a las culatas de las viviendas de la carrera 17 B Este (costado occidental) y de la carrera 18 Este, como se aprecia en las **Fotografías 6 y 5** respectivamente, lo que origina constante humedad de los muros. El otro factor es la falta de aseo de estas cunetas (las ubicadas en las carreras mencionadas) por parte de la comunidad, que ocasiona taponamientos y empozamientos de agua y por ende, humedad en los muros (Ver **Fotografía 11**).

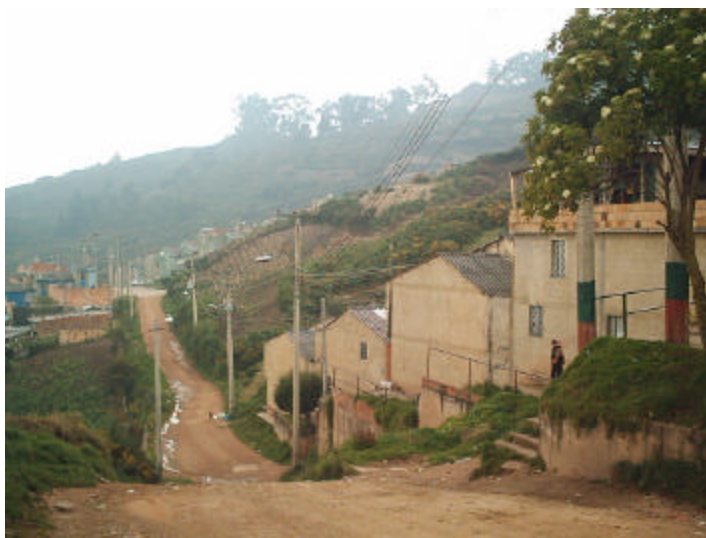
La carrera 17 A Este es una vía vehicular que se encuentra sin pavimentar, como se observa en la **Fotografía No. 12**.

**Fotografía No. 12. Carrera 17 A Este, vista hacia el norte**

En esta zona se observa la confluencia de numerosos cursos de drenaje, erráticos, que no han sido adecuadamente manejados, varios de los cuales corren libremente por la vía y otros aparecen, como una pequeña quebrada, en el costado occidental de la vía. De igual forma se observa que los drenajes de varios muros de contención se encuentran obstruidos generando algunos leves movimientos en los mismos como lo reportan algunas personas habitantes del sector que espontáneamente se acercaron a expresar sus testimonios.

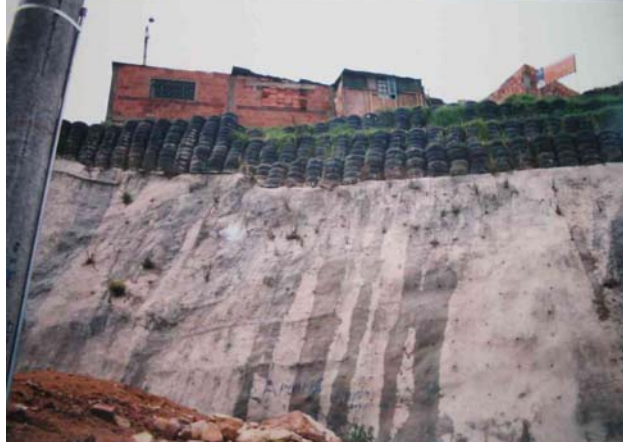
prevención y mitigación, a la luz de los resultados de los análisis de amenaza, vulnerabilidad y riesgo (véase la **Fotografía 1**).

Fotografía 1 Obras de Estabilización Propuestas por IGL (2000)

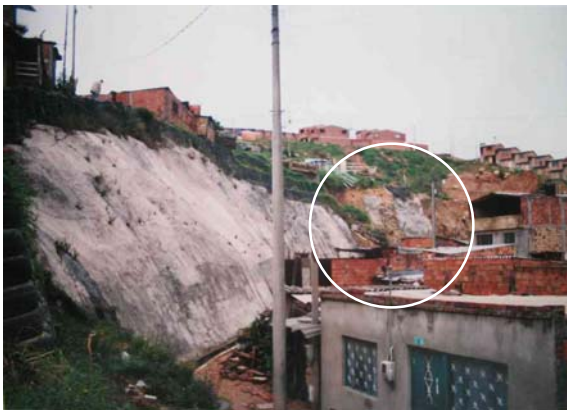
Fotografía 2 Vista General

No obstante, a principios del 2004 se hicieron evidentes grietas de tracción en la corona del escarpe, que terminan con la movilización de los depósitos cuaternarios (véanse la **Fotografía 2** y la **Fotografía 3**). Ellos emplean el contacto menos alterado con el macizo como plano preferencial del desplazamiento, y tienen como agente detonante la saturación del material del relleno del muro en llantas, agravado por la meteorización de los paquetes de arcillolita y la pérdida de soporte en la base del mismo. Esta pérdida, está directamente relacionada con el cambio de humedad impuesto por el recubrimiento con mortero de las caras libres del talud, y los vertimientos y fuga permanente del efluente captado y transportado por la trinchera inmersa en el flanco derecho del movimiento.

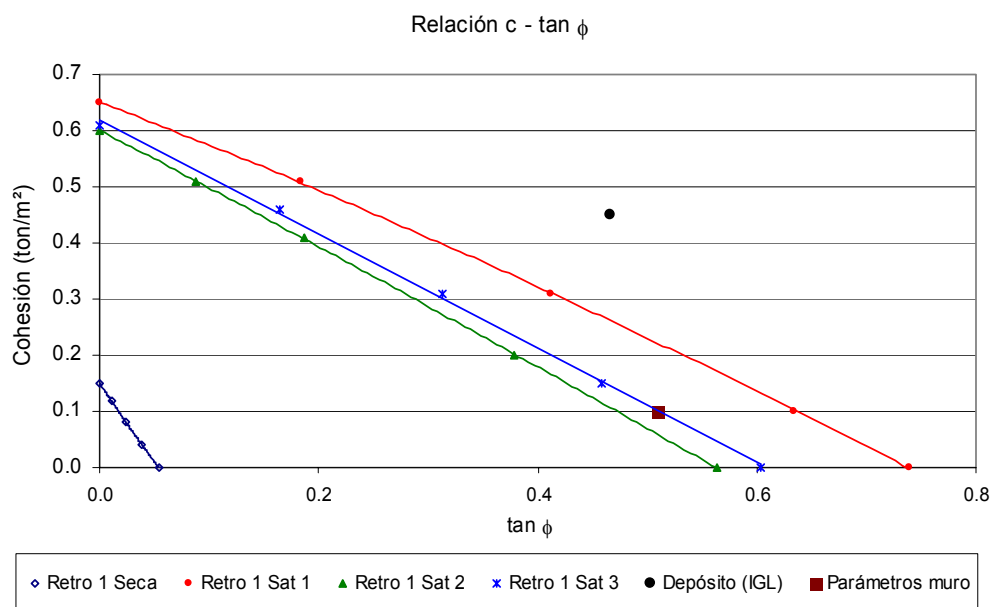
Al considerar que la superficie de falla se desarrolla casi en su totalidad a través del material de relleno del muro, con un simple ejercicio se obtienen como los parámetros efectivos movilizados más probables los extraídos del diseño de IGL:  $c=0.1 \text{ ton/m}^2$  y  $\phi=27^\circ$ . Estado de fácil comprobación pues el FS en estado seco es igual a 1.627 y en condición saturada es de 0.953 (véase la **Figura 2**). Así, entonces, se desglosa que la condición de equilibrio límite (FS=1.0) se alcanza para un estado levemente inferior al de saturación total (Sat 1), y ella se puede conseguir, por ejemplo, al considerar drenaje en el muro, 0.45 m frontales (Sat 3), lo cual confirma la hipótesis de falla por saturación. Estas dos posiciones de la tabla de agua, al igual que una tercera (Sat 2) y que representa drenaje en el muro, 0.60 m frontales, pueden observarse en la **Figura 2** y en las figuras C-19 a C-21 del **Anexo C**.

**Figura 2 Retroanálisis de la superficie de falla en el muro**

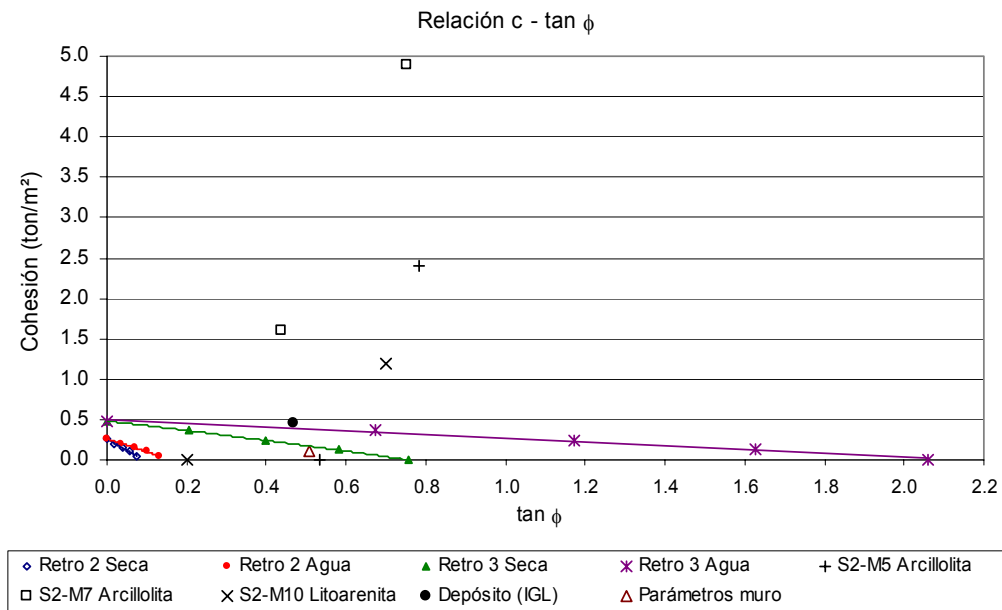
No obstante, la percepción del cuerpo técnico días antes de la detonación del deslizamiento, matizada por erosión en la base del talud, obliga a comprender la influencia de éste segundo fenómeno en la falla. Para ello, se hace otro retroanálisis, gracias a la utilización del parámetro de presión de poros,  $R_u$ , para valores de 0.10 y 0.15. Éstos tienen asidero en el estudio de IGL (2000), y se corroboran con la forma de las curvas obtenidas; en donde se puede interpretar que índices mayores de  $R_u$ , solicitan ángulos de fricción altos (superiores a  $60^\circ$ ) no realistas. Los resultados de la aplicación de este retrocálculo se aprecian en la **Figura 3**.

**Figura 3 Curvas obtenidas a partir del otro retroanálisis**

De otro lado, los parámetros pico y residuales están muy por encima de estas curvas de relación  $c'-\phi'$ . Esto deja entrever que la falla no puede tener asidero, salvo para estados eventuales de presurización o de acción sísmica, y deja abierta la posibilidad de tener en cuenta el aporte de procesos de erosión diferencial.
