CONTRATO INTERADMINISTRATIVO N° 512-2004 ENTRE EL FOPAE Y LA UNIVERSIDAD NACIONAL DE COLOMBIA

INFORME FINAL

**Bogotá, D.C.
Noviembre de 2005**

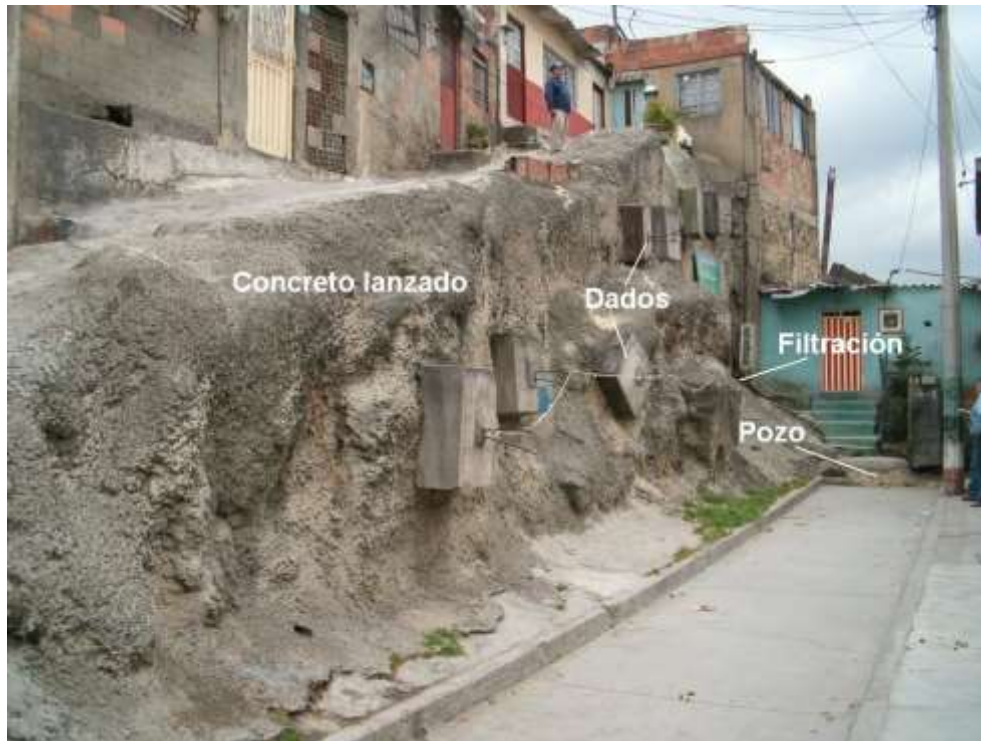
En la Foto 7, se muestra una de las medidas de mitigación compuesta de anclajes y concreto lanzado que ha tenido resultados adecuados.

Foto 7: Sistema de anclaje con malla y concreto lanzado

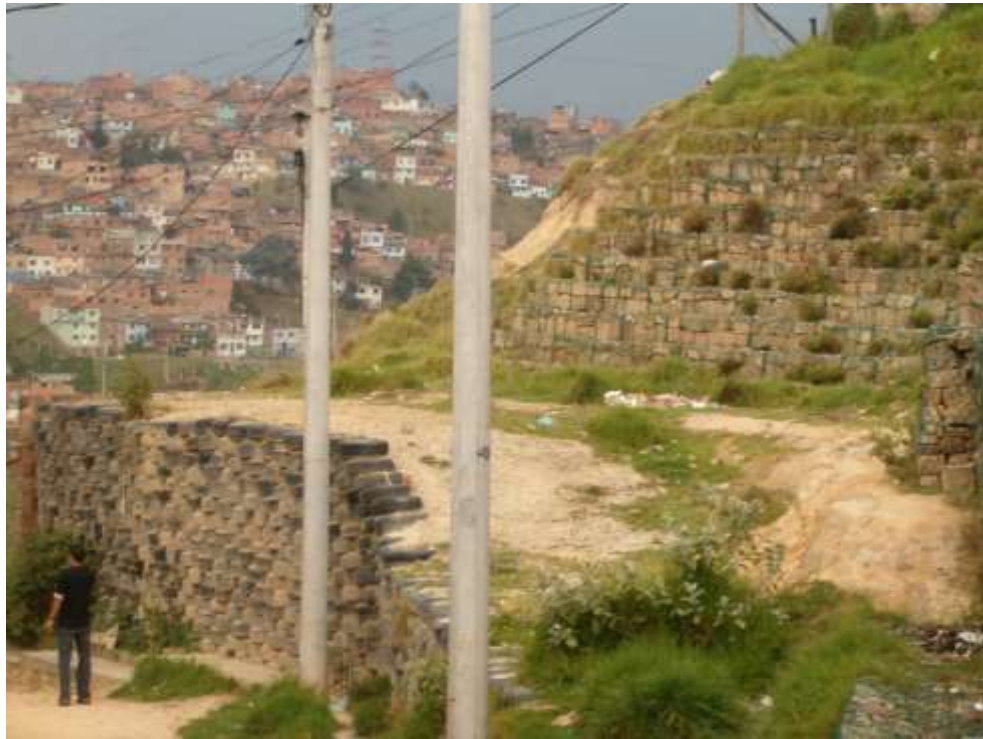
A este respecto, de las dos obras visitadas que tienen este sistema, solamente una de ellas presenta un entramamiento adecuado, similar al presentado en la figura anterior por lo que su comportamiento ha sido aceptable; se trata del muro construido en el barrio Villas del Recuerdo como se muestra en la Foto 8.

Foto 8: Muro en llantas funcional (Barrio Villas del Recuerdo - Rafael Uribe Uribe)
