**MONITOREO GEOTÉCNICO Y ESTRUCTURAL EN EL SECTOR DE LA URBANIZACIÓN
VILLA DE LOS ALPES
LOCALIDAD DE SAN CRISTÓBAL**

CONS N ° 712 de 2008

INFORME FINAL

TÍTULO: Monitoreo Geotécnico Y Estructural En El Sector De La Urbanización Villa De Los Alpes Localidad De San Cristóbal, En Bogotá D.C.

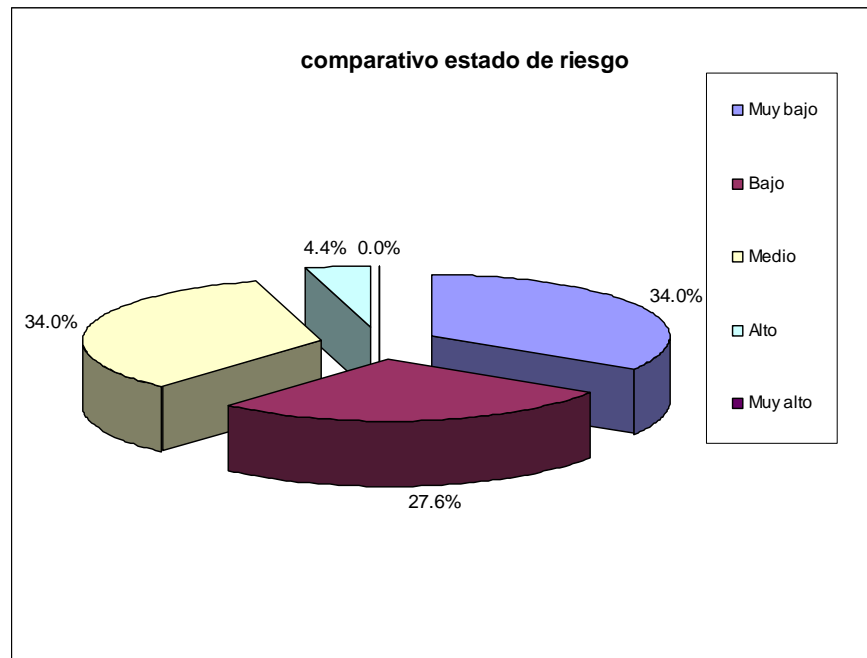
Figura 4. Distribución del riesgo.

De acuerdo a la **Tabla 9**. Nivel de riesgo para las viviendas monitoreadas, de las 250 viviendas en estudio que fueron objeto de interés de la DEPAE para el monitoreo estructural, se encontró que 85 viviendas que corresponden al 34% se encuentra en riesgo muy bajo, 69 viviendas se encuentran en riesgo bajo y corresponden al 27,6%. 85 viviendas están en riesgo moderado y corresponden a un 34% y 11 viviendas que corresponden a un 4,4% están en riesgo alto. No se presentan viviendas en rango muy alto que implicarían evacuación inmediata. La distribución de estos porcentajes se pueden observar en la **Figura 4**.

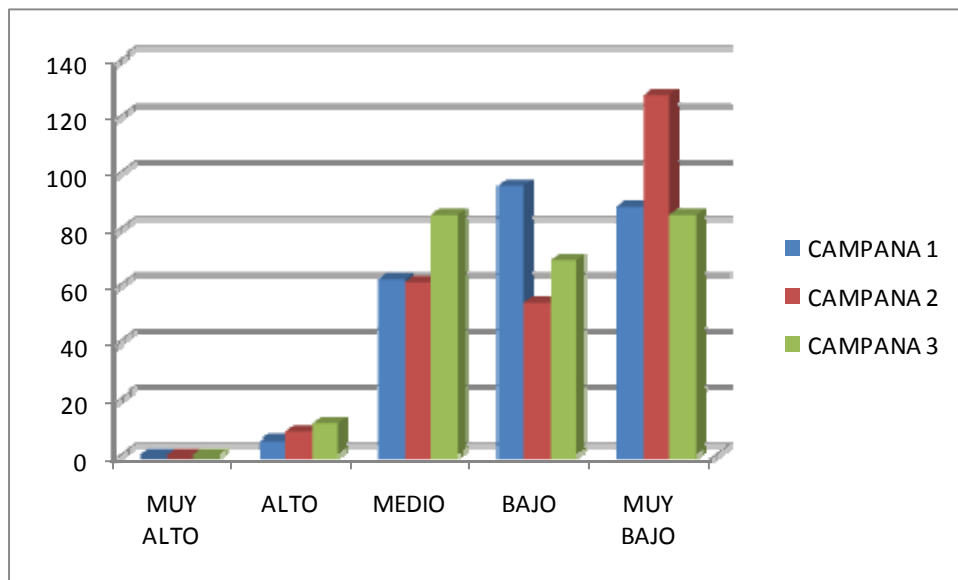
Figura 5. Distribución del riesgo por campaña

De la tabla No 10 se puede apreciar que la tendencia en el nivel de amenaza se mantiene en la mayoría de las viviendas en las tres campañas, en algunos casos se dieron cambios drásticos en el nivel de riesgo debido a que en algunas viviendas no se permitió y/o no se pudo hacer la encuesta en campañas anteriores, lo cual afectó la clasificación de la presente campaña. Se puede anotar que la época en que se realizó el monitoreo complicó el acceso a las viviendas en las tres campañas ya que muchos de sus habitantes no se encontraban debido a las vacaciones a la época decembrina.

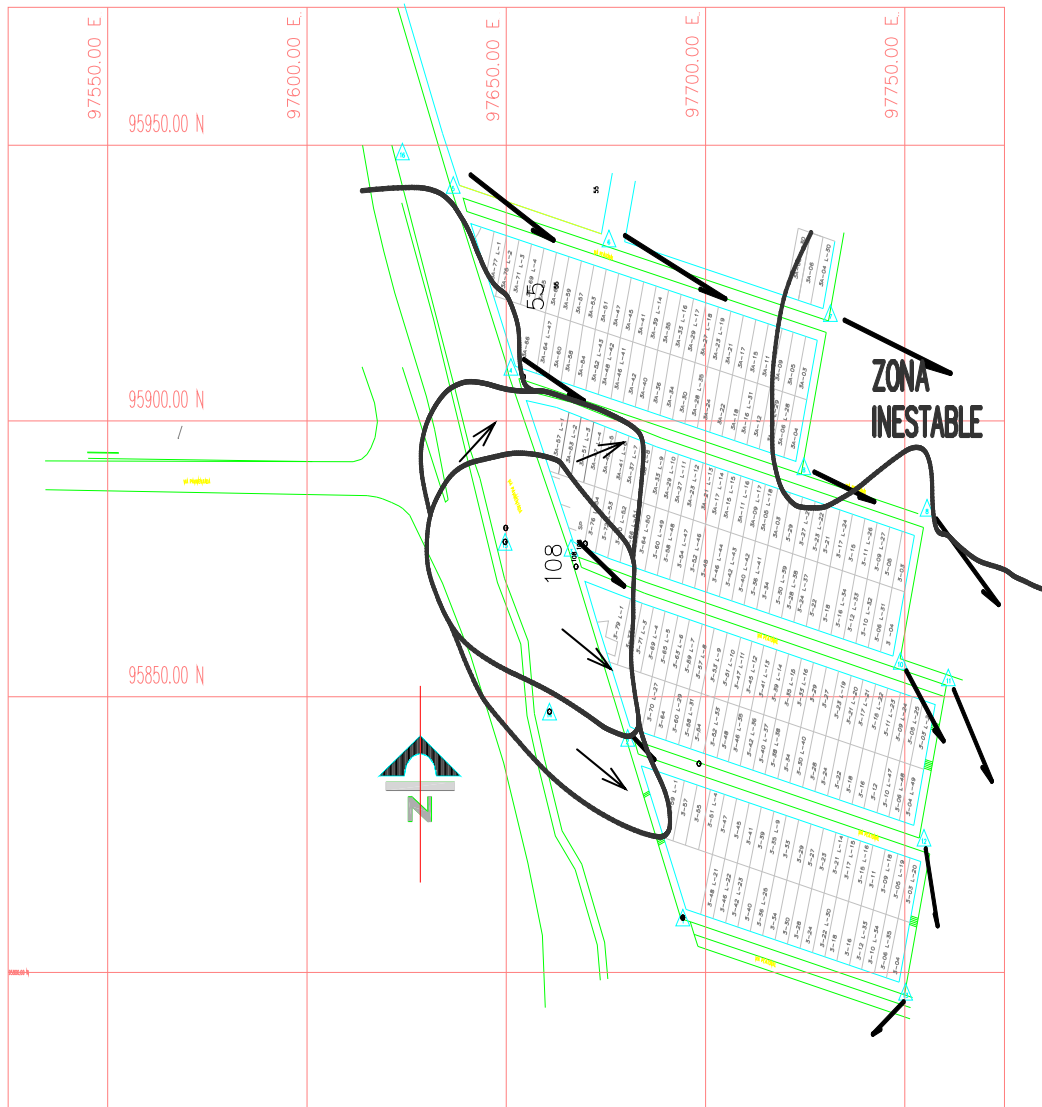
Figura 6. Contorno de deslizamiento, sector alto del Barrio Villa de Los Alpes⁵

Con base en el análisis de vectores de movimiento presentados en el control topográfico se observa que la tendencia de movimiento continúa siendo muy similar a la presentada en el informe anterior para la zona alta. Según los contornos presentados en la Figura 6, continúa la tendencia de desplazamiento de la zona central sobre la avenida Villavicencio hacia el norte y el sur y un pequeño frente de avance en dirección noroeste, con movimientos muy lentos que desde la última campaña no han superado en general los 0.5cm de desplazamiento. Para la zona baja, no se observa una tendencia específica de desplazamientos, sin embargo los desplazamientos en esta zona son muy pequeños (valores inferiores a 0.3cm en general) y evidencian velocidades de movimiento demasiado bajas.

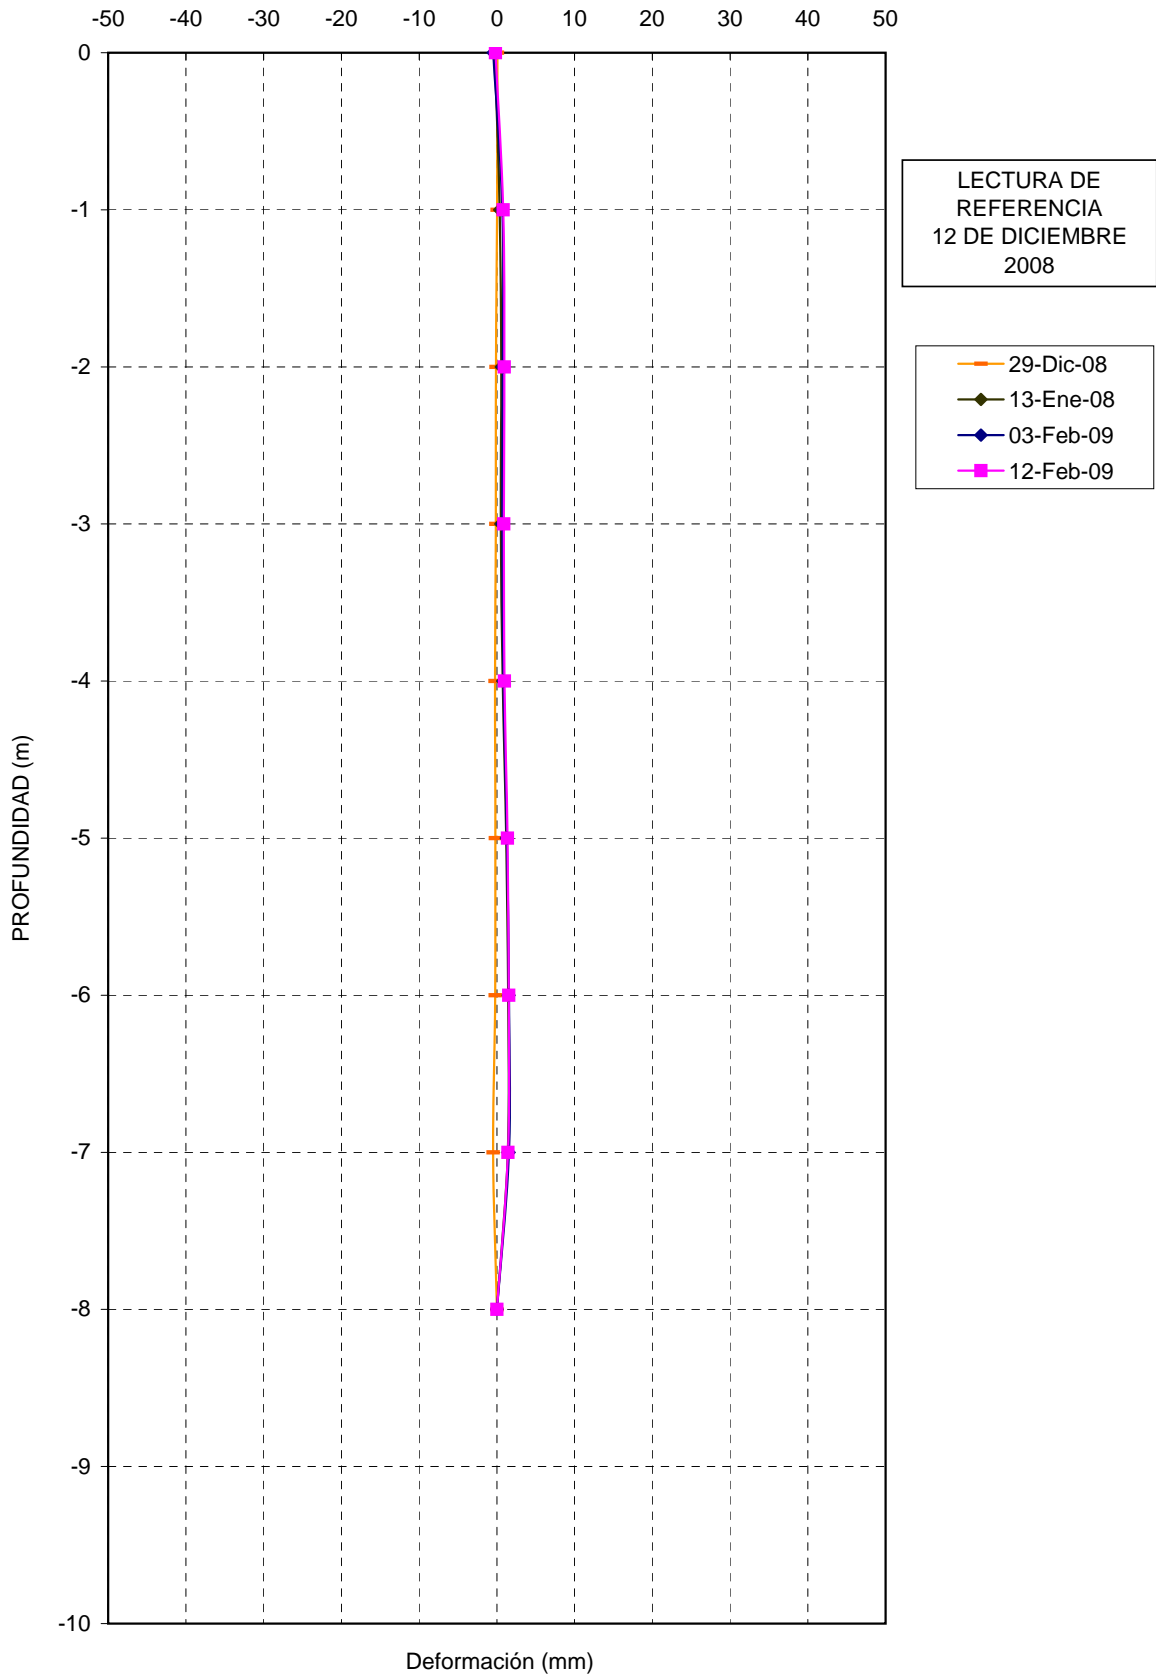
INCLINÓMETRO 1- VILLA DE LOS ALPES

mencionan los estudios geotécnicos, puede contribuir a la generación de los movimientos de suelo en las zonas marcadas como inestables. También, es posible inferir que la anotación realizada en estudios anteriores al respecto de la utilidad y eficiencia de ubicación y lectura del inclinómetro 1 es cierta, ya que se observa un desplazamiento horizontal casi nulo del instrumento. Esto puede deberse efectivamente a que la profundidad de lectura actual (7.0m) no sea suficientemente alta como para alcanzar a empotrarse en un estrato no fallado o no deslizado, con lo cual, el inclinómetro estaría deslizando o desplazándose en conjunto con la masa de suelo, la cual evidencia velocidades de movimiento muy bajas y esto no se refleja en las escalas de lectura de los inclinómetros instalados.
