**MONITOREO GEOTÉCNICO Y ESTRUCTURAL EN EL SECTOR DE LA URBANIZACIÓN  
VILLA DE LOS ALPES  
LOCALIDAD DE SAN CRISTÓBAL**

**CONS N ° 712 de 2008**

**INFORME INICIAL No. I  
CAMPAÑA INICIAL**

**BOGOTÁ D.C., DICIEMBRE DE 2008**

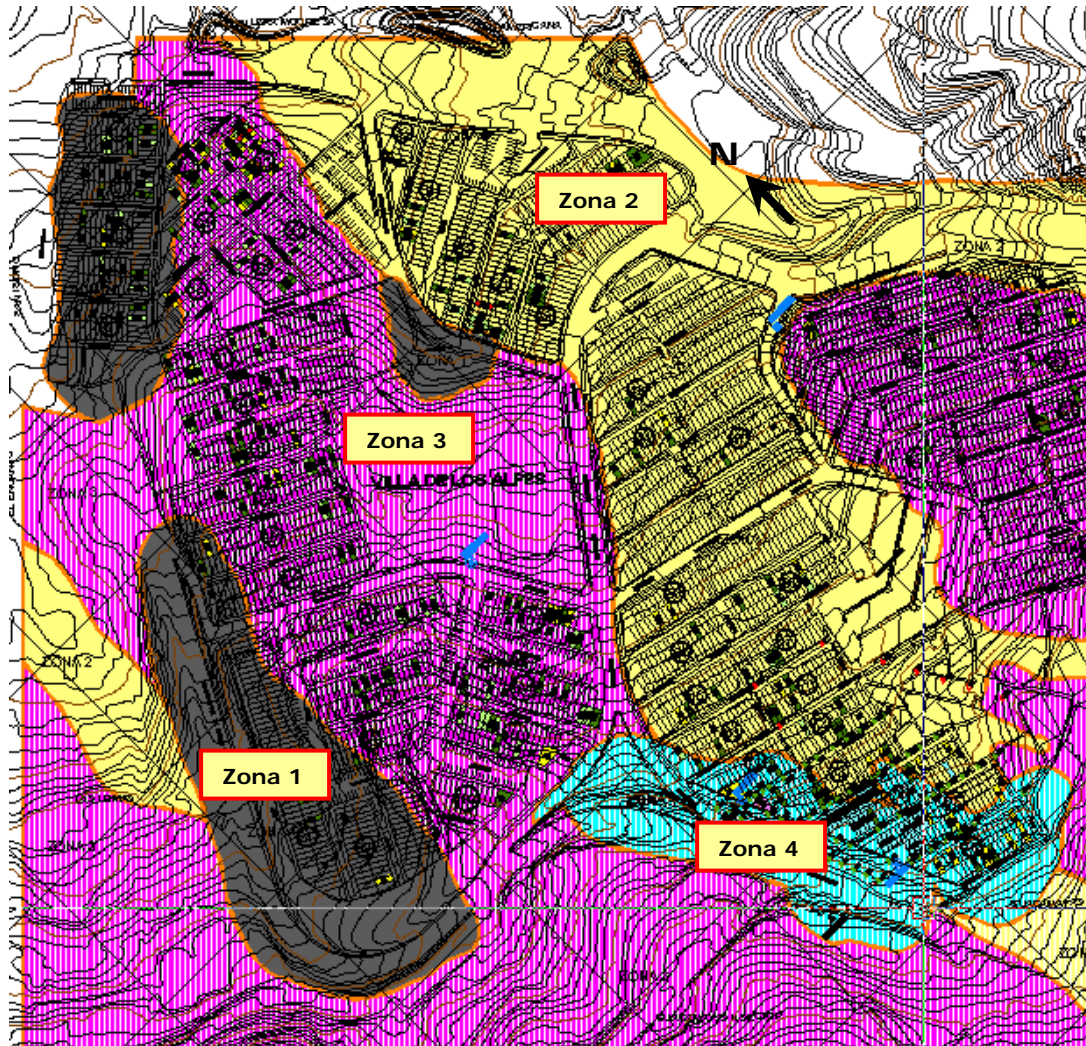
Según el estudio realizado por la firma GEOINGENIERIA en el año 2000, se zonificó el Barrio villa de Los Alpes en 4 zonas (ver figura 3):

**Figura 3.** Zonificación Geotécnica

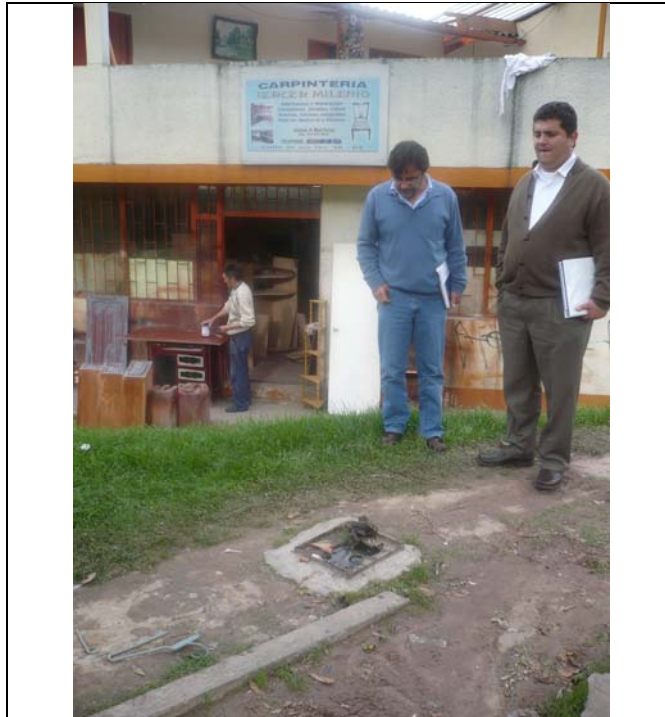
**Foto No. 2** Detalle del localización del inclinómetro de lectura con torpedo

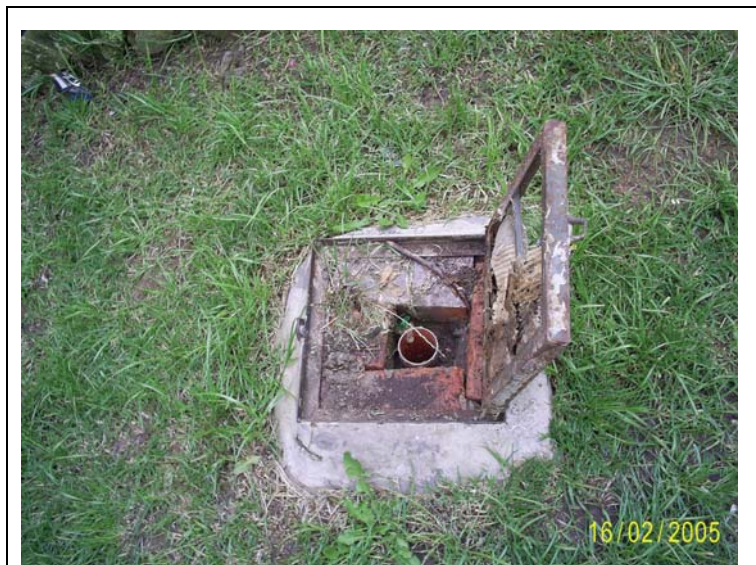
**Foto No. 3** Detalle del piezómetro No 1

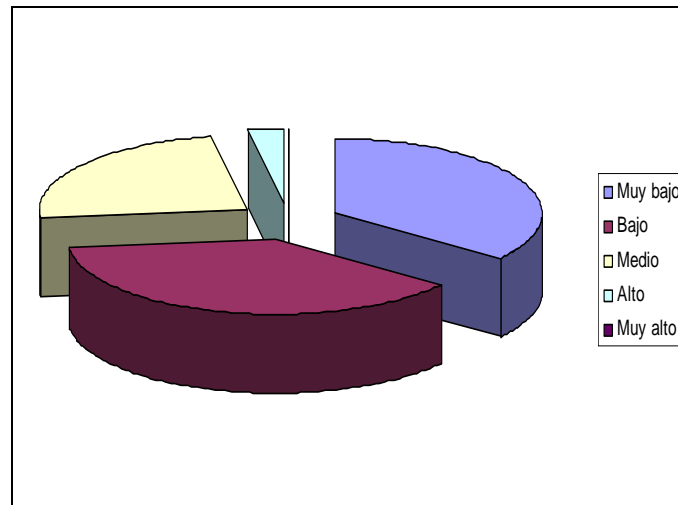
De acuerdo a la **Tabla 10**, de las 250 viviendas en estudio que fueron objeto de interés de la DEPAE para el monitoreo estructural, se encontró que el 35.2% se encuentra en riesgo muy bajo, el 38% en riesgo bajo, el 24% en moderado y el 2.8% tiene un riesgo alto. No se presentan viviendas en rango muy alto que implicarían evacuación inmediata. La distribución de estos porcentajes se pueden observar en la **Figura 3**.

**Figura 4.** Distribución del riesgo.

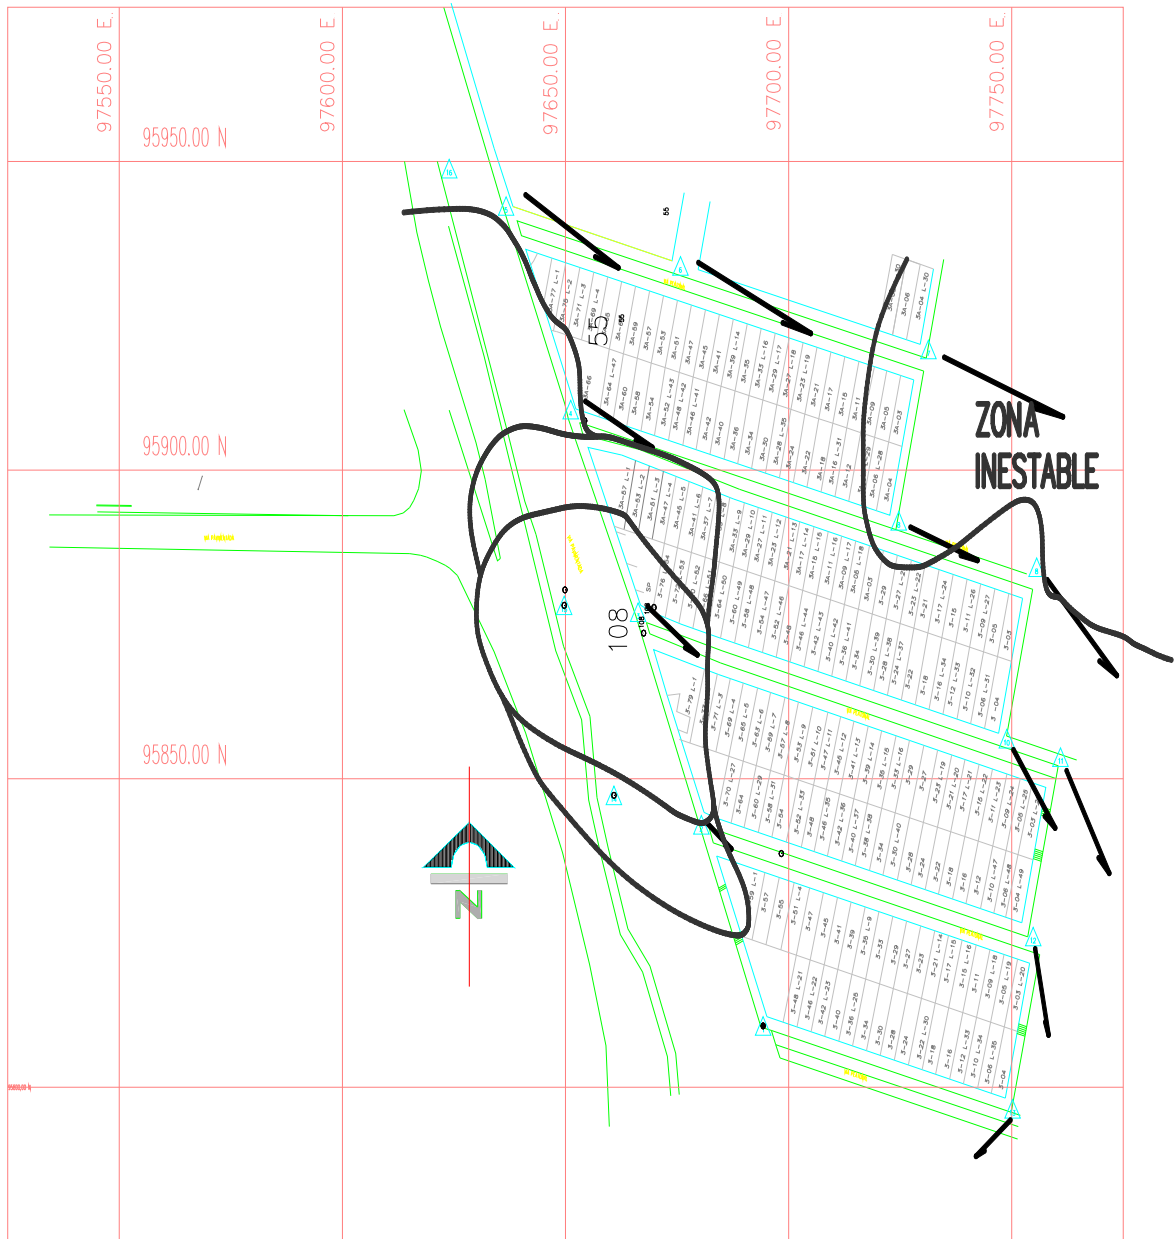
Con base en el análisis de vectores de movimiento presentados en el control topográfico se observa una tendencia de movimiento muy similar a la presentada por los estudios anteriores, tal como se muestra en la **Figura 4**. Se observa la tendencia de movimiento que existe de la marcada zona 1 hacia la zona 2 y 4 y hacia la zona marcada como inestable, con movimientos muy lentos que desde la última campaña no han superado los 0.5cm de desplazamiento.

Figura 5. Contorno de deslizamiento, sector alto del Barrio Villa de Los Alpes<sup>7</sup>.
