Geología, Ingeniería y Desarrollo Sostenible

CONSULTORÍA PARA LA CARACTERIZACIÓN DE PROCESOS GEOMORFOLÓGICOS ALUVIALES EN LAS LOCALIDADES DE BOSA, TUNJUELITO Y KENNEDY CON MIRAS A ACTUALIZAR LOS PLANOS NORMATIVOS 3 Y 5

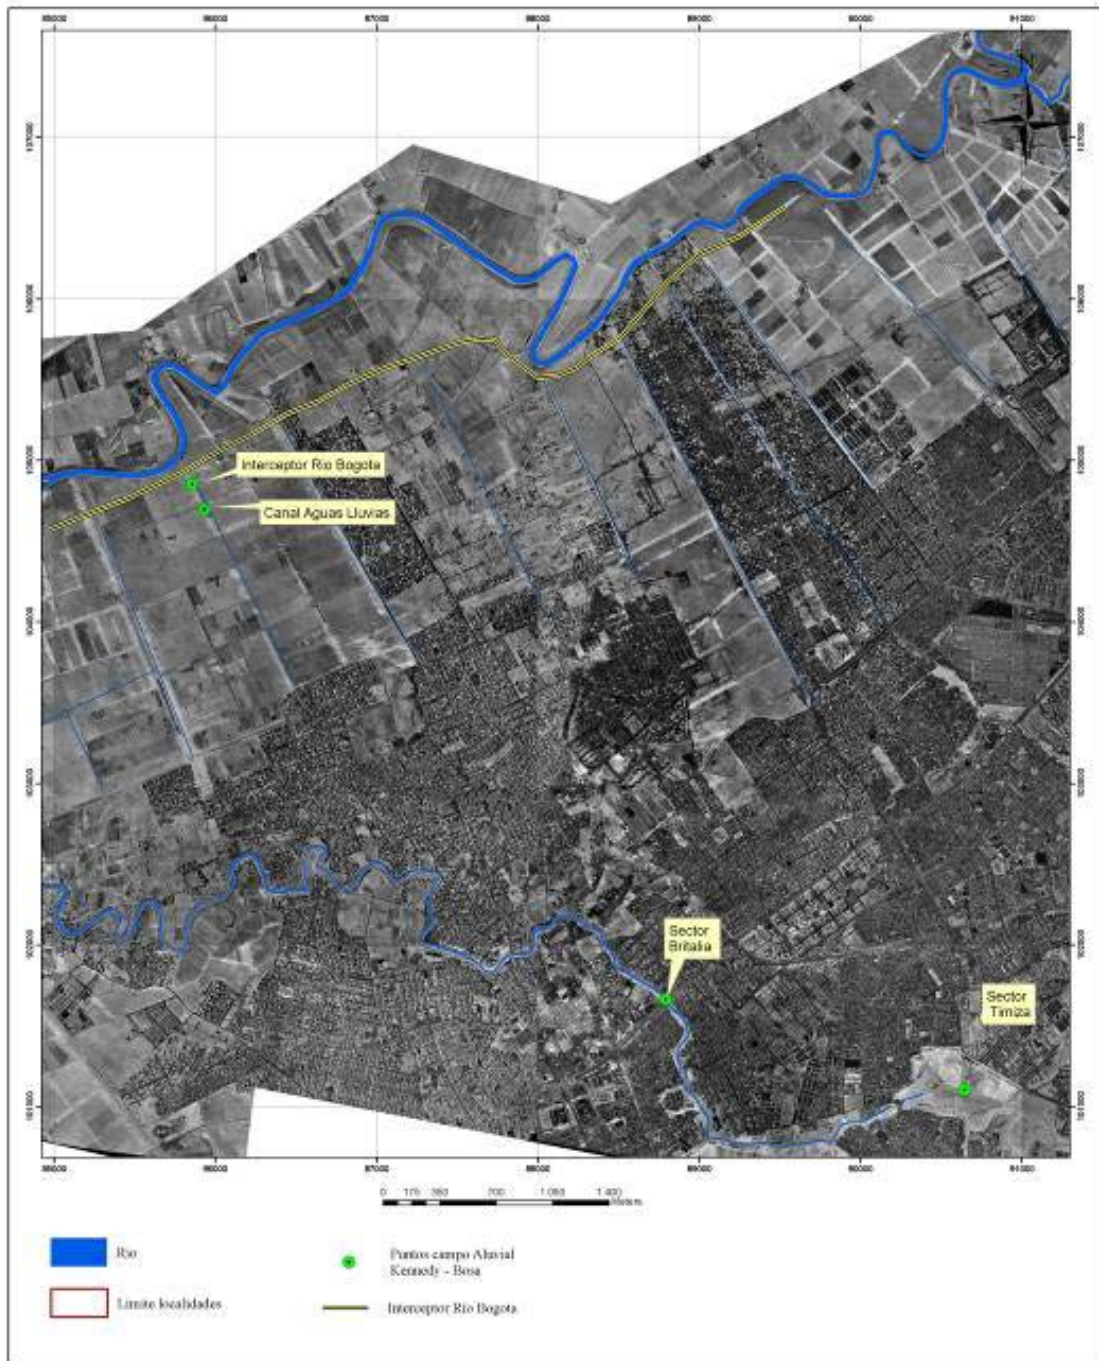
Figura 2. Inventario preliminar Localidad de Bosa y Kennedy

De acuerdo con el inventario geomorfológico de procesos elaborado, se identificaron en la Localidad de Bosa dos (2) puntos preliminares, en la Localidad de Kennedy cinco (5) puntos y en la localidad de Tunjuelito diez y siete (17) procesos distribuidos a lo largo de los ejes fluviales de la quebrada Chiguaza, Ríos Tunjuelo y Bogotá (**ver Tabla 2**) y su correspondiente localización en las **Figuras 2 a 5**.

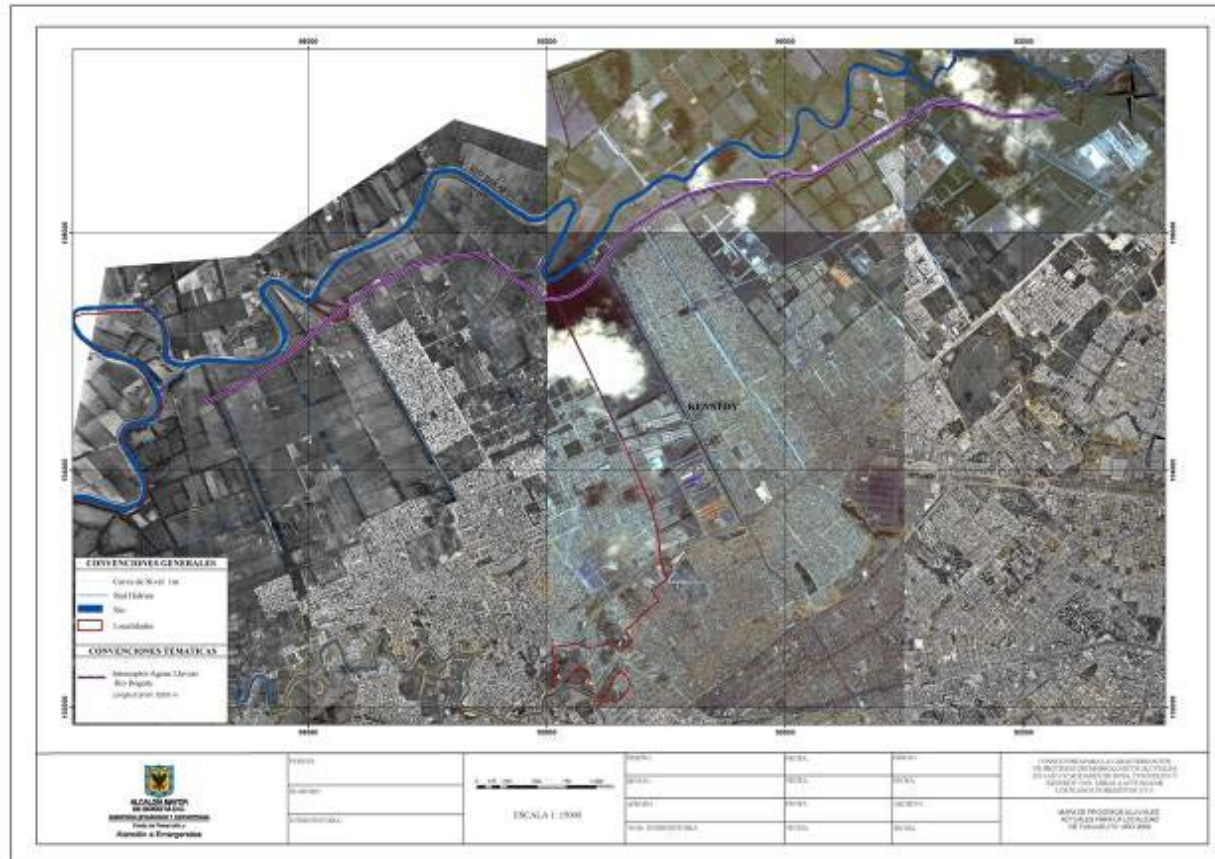
Figura 6. Mapa de cobertura de procesos actuales en las Localidades de Bosa y Kennedy

La cobertura de los procesos actuales del territorio objeto de estudio se muestran en las (**Figuras 6 a 9**) los cuales se presentan en dirección norte a sur, para las Localidades de Bosa, Kennedy y Tunjuelito.

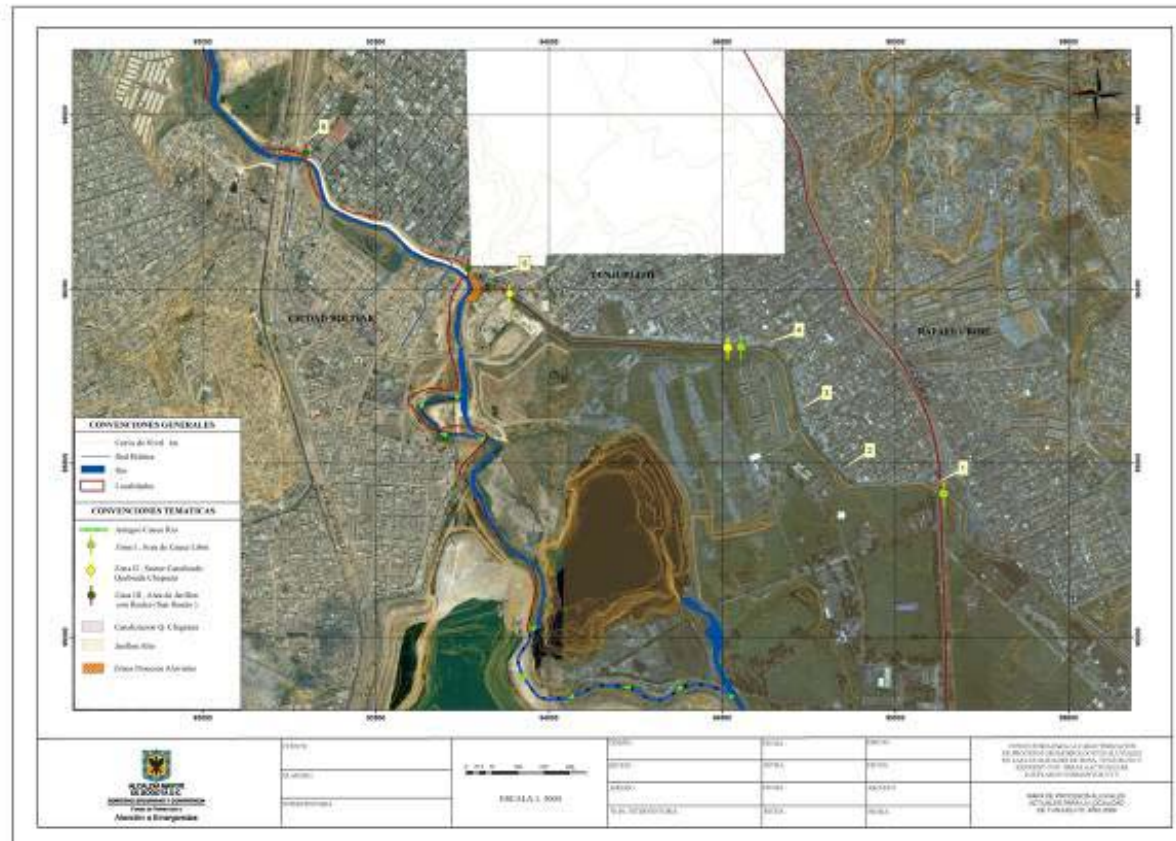
Figura No. 9. Mapa de cobertura de procesos actuales a lo largo del corredor de la Quebrada Chiguaza

De acuerdo al **análisis temporal** en la Localidad de Tunjuelito, como resultado de la ruptura del jarillón del costado oriental del Río Tunjuelito que produjo la inundación de las gravilleras en el año 2.002, se desvió parcialmente el cauce original del Río (Figura 9 y Anexo 2), por lo que las gravilleras sirvieron como elemento de embalsamiento de sus aguas a fin de evitar mayores inundaciones principalmente a los barrios San Benito y Meissen. Es así como hacia el año **2.003**, el curso del río seguía el trayecto **denominado AB** con una longitud aproximada de 800 metros.
