**“ESTUDIO DE RIESGOS POR FENÓMENOS DE REMOCIÓN EN MASA Y
EVALUACIÓN DE ALTERNATIVAS DE MITIGACIÓN PARA LOS BARRIOS
YOPAL (EI PEDREGAL), SAN JUAN I SECTOR, SAN JUAN II SECTOR Y SAN
JUAN III SECTOR, DE LA LOCALIDAD DE USME EN BOGOTA D.C. ”**

CONTRATO DE CONSULTORÍA No 624 – 2009º

VOL. 1 - INFORME FINAL

FEBRERO 18 DE 2010

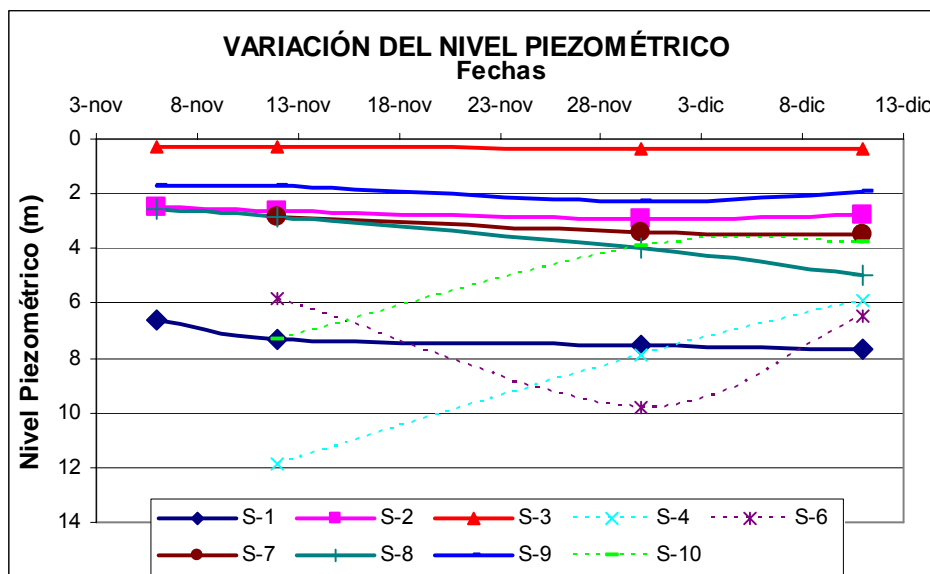
Figura 8-1 Variación del nivel piezométrico entre campañas de medición

De la figura anterior se aprecia que en el piezómetro S-1 se presenta un descenso en el nivel piezométrico a lo largo de las campañas de instrumentación. La variación registrada entre la primera campaña realizada el 06 de noviembre y el 11 de diciembre se observa un descenso de 1.05 m. Los niveles piezométricos varían entre 6.61m y 7.66 m.

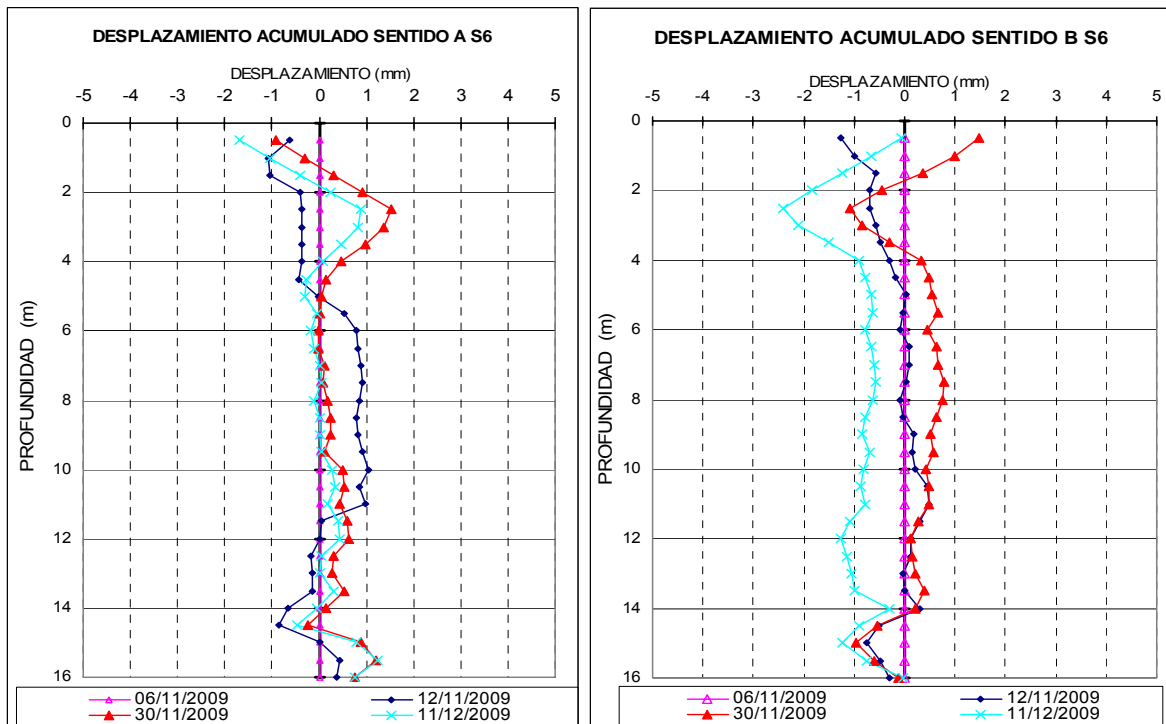
Figura 8-4 Desplazamientos horizontales acumulados referidos al 06/11/2009 inclinómetro S6

El inclinómetro S-6 se encuentra ubicado hacia la parte intermedia de la zona de estudio dentro del lote 10 de la manzana 07. De los resultados obtenidos de las campañas realizadas se puede apreciar que entre los 2 y 4m de profundidad es donde se registra el mayor desplazamiento acumulado de la masa de suelo. Sin embargo, la magnitud del desplazamiento es inferior a 2mm en el sentido A (hacia la parte baja de la ladera), en el sentido B (-) se observa un desplazamiento de hasta 2.5mm (hacia la parte sur).

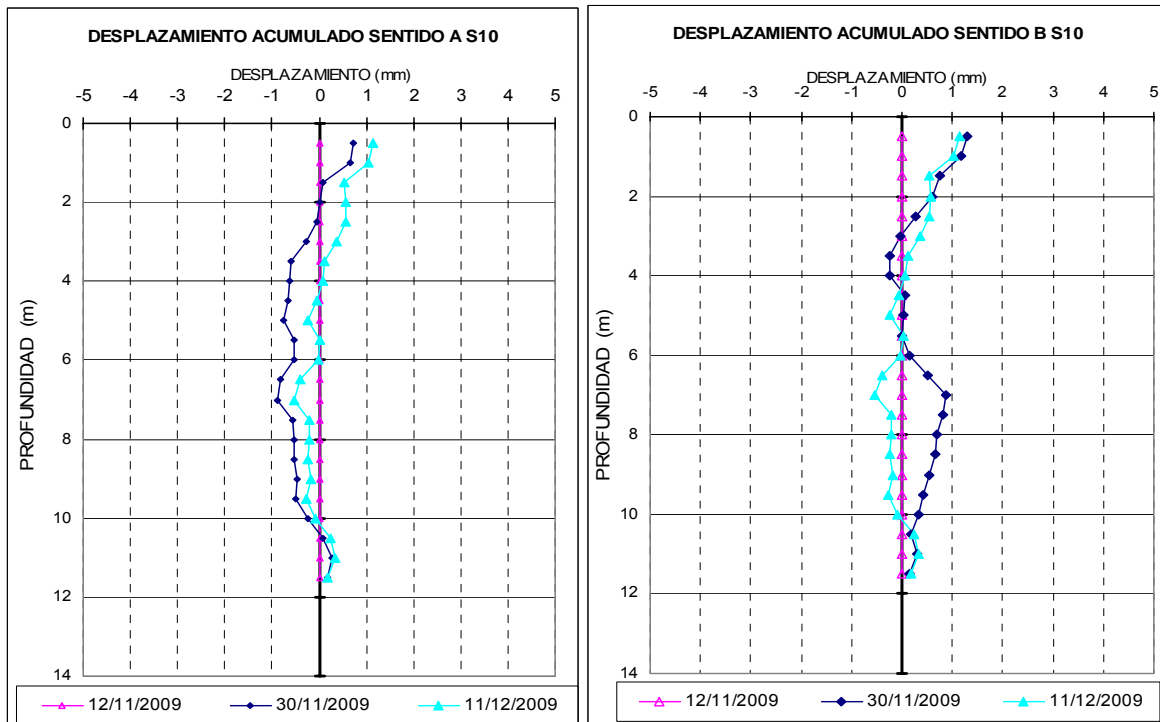
Figura 8-5 Desplazamientos horizontales acumulados referidos al 12/11/2009 inclinómetro S10

En el sentido B se presenta un desplazamiento acumulado de hasta 1mm, hacia los 4m de profundidad se presenta un punto de inflexión de B a $-B$ y otra inflexión hacia los 10m de profundidad.

Finalmente se concluye que en caso de presentarse desplazamientos horizontales de la ladera ocurren a una tasa bastante baja.
