**ZONIFICACIÓN GEOTÉCNICA  
DEL BARRIO SAN RAFAEL.  
LOCALIDAD DE CIUDAD BOLIVAR.  
(SANTAFÉ DE BOGOTÁ).**

*Mayo 1998*

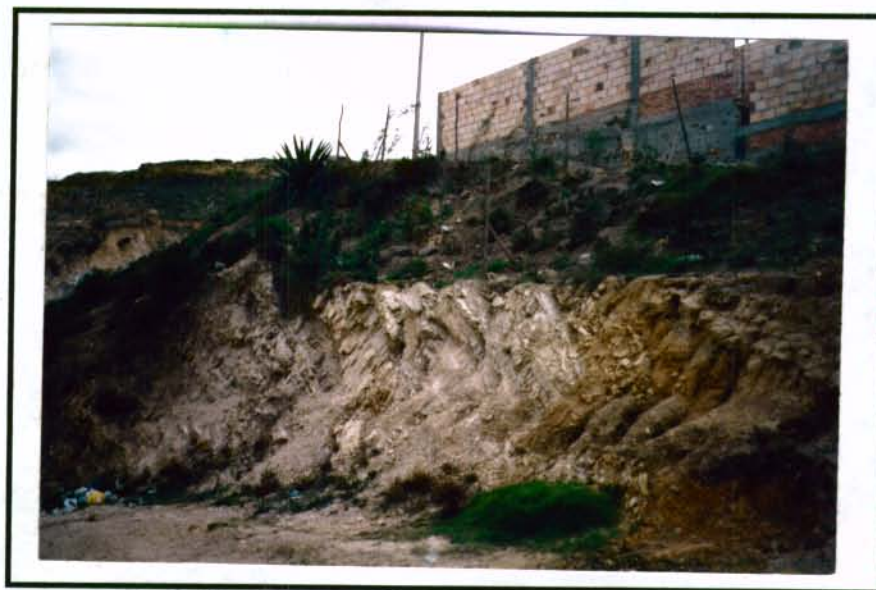
Las areniscas son cuarzosas, grises, muy bien cementadas, con laminación en artesa; la geometría externa muestra capas continuas, onduladas y paralelas. Las limolitas son de colores oscuros, marcando la geometría interna de las capas tipo flaser; la geometría externa muestra capas muy onduladas y lenticulares (Foto 1).

**FOTO 1. SECUENCIA ROCOSA CORRESPONDIENTE A LA UNIDAD INFORMAL TKGM<sub>1</sub>, COMPUESTA POR ARENISCAS LODOSAS Y LODOLITAS. EN EL EXTREMO SUPERIOR DERECHO, LA CASA MAS BAJA DE LA MANZANA N DEL BARRIO SAN RAFAEL.**

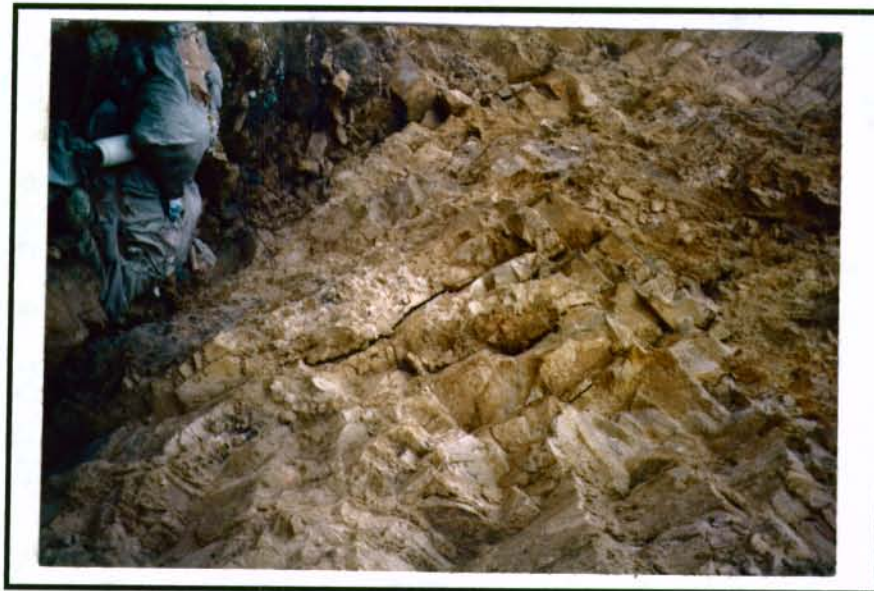
Areniscas dispuestas en bancos (6 metros de espesor), gradan de grano fino a medio, con interestratificaciones de areniscas arcillosas grises y lodolitas arenosas (Foto 2). Compuesto por cuarzo (90%), con granos medianamente cementados. La esfericidad y redondez de los granos es baja, razón que incide en el ángulo de fricción interna de la arenisca. Los planos de estratificación contienen ondulitas, rugosidad macro que colabora en la estabilidad de estos planos. Las areniscas son de grano grueso, bien seleccionadas.

FOTO 2. ARENISCAS CUARZOSAS E INTERESTRATIFICACIONES LITÚFICAS EN LA UNIDAD DE ARENISCAS TKGM2.

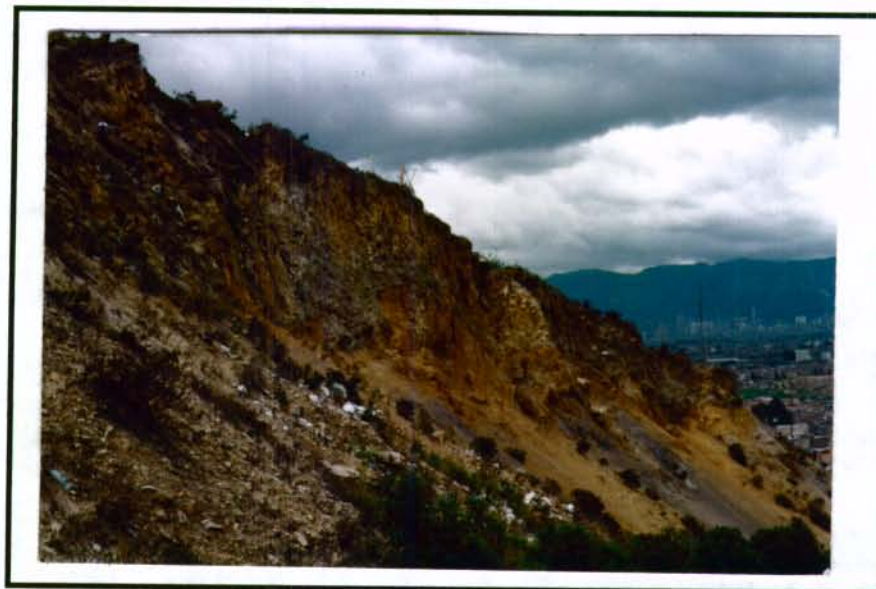
El contacto superior con la arenisca es neto, bien marcado por la presencia de horizontes oxidados de colores violáceos (Foto 3).

FOTO 3. UNIDADES GEOLÓGICAS INFORMALES CORRESPONDIENTES A LA FM. GUADUAS. EN LA PARTE SUPERIOR, LA UNIDAD ARENOSA TKGM2, QUE FORMA EL ESCARPE ABRUPTO QUE LIMITA EL BARRIO SAN RAFAEL HACIA EL COSTADO SUR. BAJO ESTA UNIDAD SE ENCUENTRA LA UNIDAD TKGM3, CONFORMADA PRINCIPALMENTE POR LUTITAS GRISES. NÓTESE QUE A PESAR DEL FRACTURAMIENTO DEL MACIZO ROCOSO, ES EVIDENTE LA ESTABILIDAD DEL ESCARPE, QUE PRESENTA METEORIZACIÓN (COLORES OSCUROS).

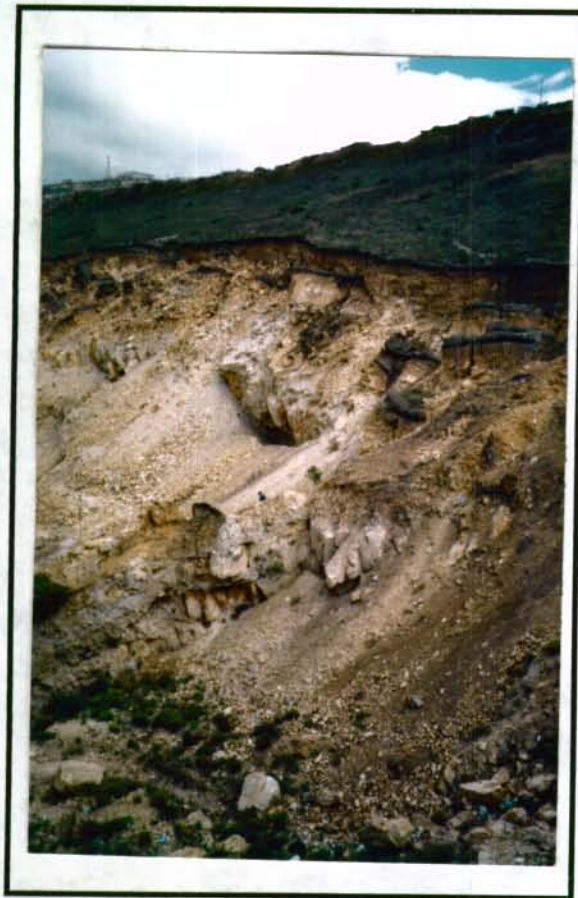
gravidad. Los principales depósitos de este tipo se encuentran fuera del barrio San Rafael (Foto 4)

**FOTO 4. DEPÓSITOS COLUVIALES DE LADERA, PRODUCIDOS POR EL MOVIMIENTO EN MASA CORRESPONDIENTE A UN DESLIZAMIENTO ROTACIONAL DE SUELO ARCILLOSO, LIMITADO EN LA PARTE INFERIOR POR ARENISCA DE BUENAS CARACTERÍSTICAS GEOMECÁNICAS, QUE BUZAN PARALELAMENTE A LA PENDIENTE TOPOGRÁFICA. EL CARÁCTER ARCILLOSO DE LOS SUELOS, LA RELACIÓN ESTRATIFICACIÓN DE LA ROCA VS PENDIENTE TOPOGRÁFICA Y LA CONCENTRACIÓN DE FLUJO EN LA INTERFASE SUELO-ROCA FAVORECE EL MOVIMIENTO EN MASA.**

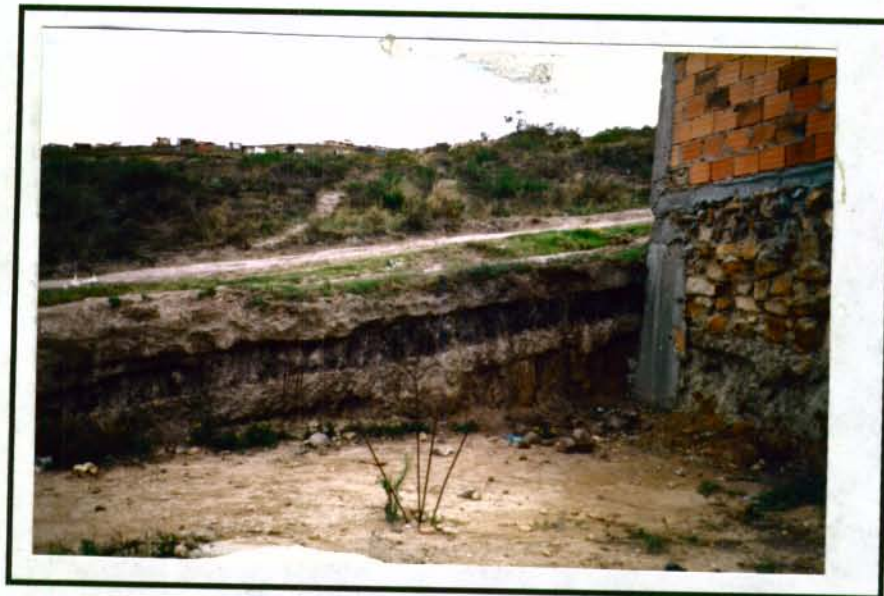
**FOTO 6. PERFIL DE SUELOS TÍPICO DEL BARRIO SAN RAFAEL. EL HORIZONTE SUPERIOR ES UN SUELO ARENOSO, POROSO Y PERMEABLE; EL HORIZONTE INTERMEDIO ES UNA CAPA DE TURBA, MUY PLÁSTICA Y SATURABLE, ES DECIR, UN MATERIAL PROBLEMÁTICO DESDE EL PUNTO DE VISTA GEOTÉCNICO. EL HORIZONTE INFERIOR ES EL DE TRANSICIÓN SUELO-ROCA. NÓTESE QUE LAS CIMENTACIONES (TANTO DE LA CASA CONSTRUIDA COMO LA QUE SE VA A CONSTRUIR) SE ENCUENTRAN POR DEBAJO DEL NIVEL PROBLEMÁTICO (ZONA VIIA).**

Bajo este nivel, se encuentra un horizonte arcilloso, que en la parte superior presenta moteado negro, probablemente por lixiviado de minerales, a manera de *hard-pan* (turba). Este material es el de mas pobres características geotécnicas, especialmente si está saturado.

Progresivamente va disminuyendo la proporción de minerales oscuros y se encuentra arcilla pardo claro, moteada con minerales ferrosos (Foto 6).

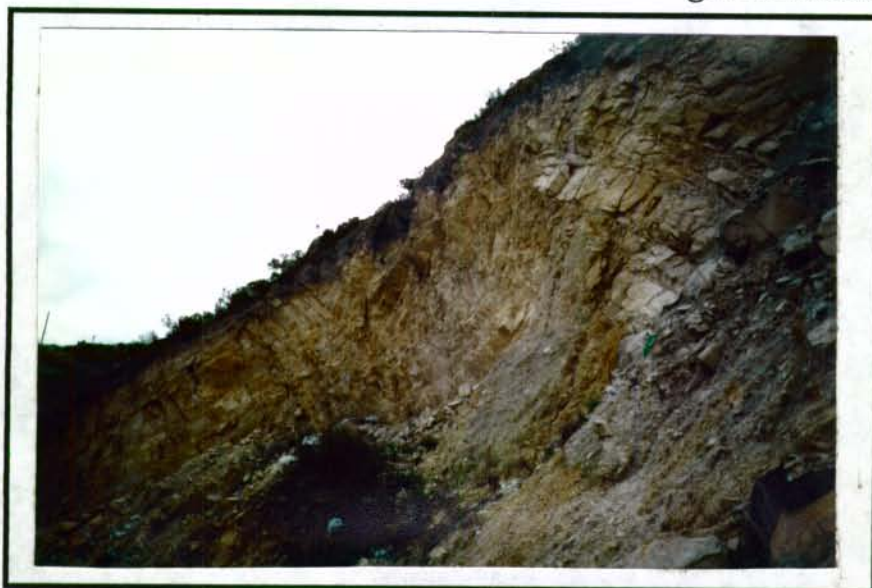
**FOTO 7. ANTICLINAL DE SAN RAFAEL. NÓTESE LA FALLA QUE FRACTURA LA ROCA EN EL EJE DEL PLIEGUE.**

Hacia el oeste del predio, el flanco norte del pliegue se halla casi vertical, con presencia de microfallas en sentido aprox. E-W. El pliegue se suaviza hacia el Este, y para la mayor parte del predio, la inclinación de las capas esta entre 15 y 35°. El núcleo de esta estructura coincide parcialmente con el escarpe que limita al sur el Barrio San Rafael (Foto 7).

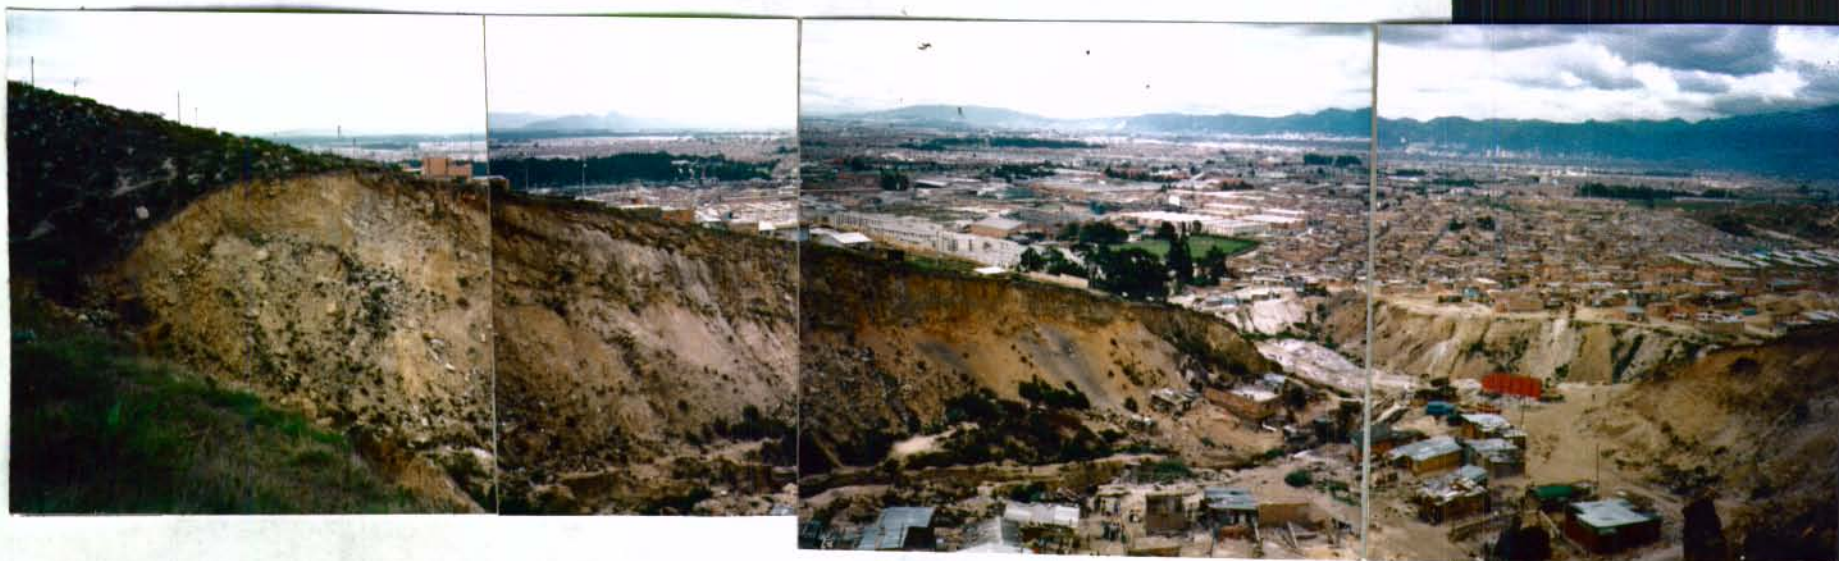
**FOTO 9. MORFOLOGÍA ABRUPTA TÍPICA DE PAISAJES MONTAÑOSOS ESTRUCTURALES. IMAGEN CORRESPONDIENTE AL ESCARPE QUE LIMITA EL BARRIO HACIA EL SUR. HACIA EL CENTRO Y LA DERECHA, PANORÁMICA DE LAS CASAS DE INVASIÓN UBICADAS EN EL SECTOR APROPIADAMENTE DENOMINADO "EL HUECO".**

- Los escarpes de contrapendiente, que se refieren a antiguos taludes de explotación con inclinaciones mayores de 60°. Los escarpes se desarrollan principalmente sobre los paquetes de roca arenosa (TKg<sub>2</sub>) e incluyen en su zona basal las litologías arcillosas de la unidad geológica Tkg<sub>1</sub> (Foto 9).
- Las pendientes estructurales, es decir, pendientes de laderas que coinciden con la estratifica-

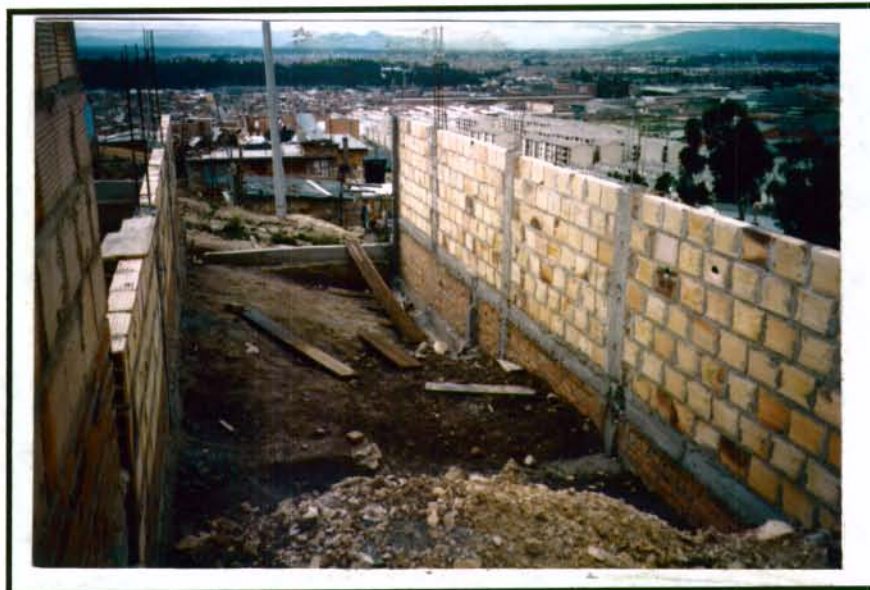
cho y una profundidad de cimentación de 0,75 a 1,2m en cada extremo de la edificación. Las zapatas están acopladas con viga de amarre (foto 14). En la parte baja, el relleno es estabilizado con un enrocado recubierto en cemento (Foto 15), en tanto que a los lados se encuentra protegido con muros de ladrillo prensado hasta la altura de la viga de amarre (Foto 16). El relleno consiste de escombros de construcción y bloques de arenisca. Las viviendas construidas no presentan ningún tipo de agrietamiento.

**FOTO 14. CIMENTACIONES CON VIGA DE AMARRE EN LA MANZANA I. NÓTENSE LAS COLUMNAS A CONSTRUIR, CON CONCRETO Y ACERO Y LA RELACION DE LAS VIGAS CON LAS ZAPATAS.**

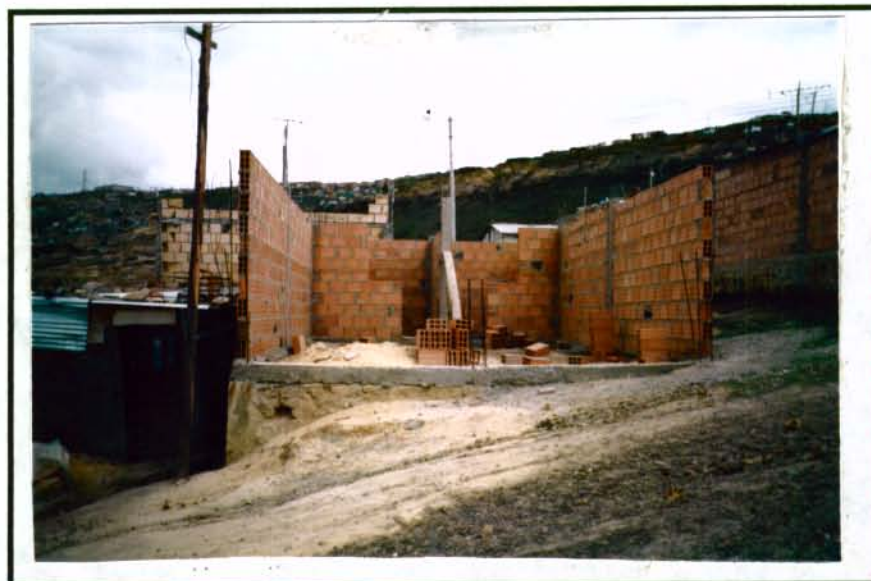
**FOTO 15. LAS CASAS A CONSTRUIR SON GENERALMENTE DE DOS PISOS, CON VIGAS Y COLUMNAS EN CONCRETO REFORZADAS CON ACERO Y PAREDES EN TOLETE O LADRILLO PENSADO. OBSÉRVESE A LA DERECHA EL MURO EN ENROCADO.**

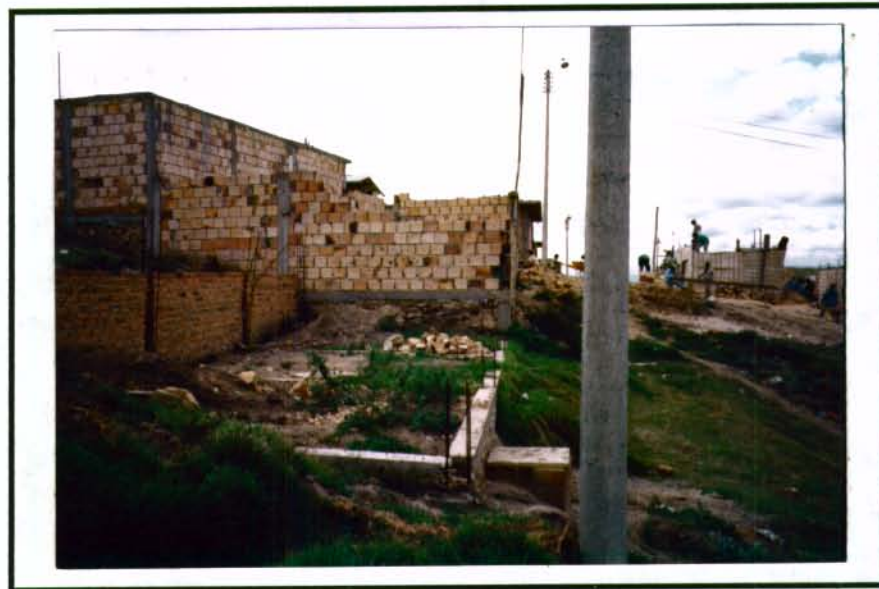
FOTO 16. DETALLE DE CIMENTACIÓN DE VIVENDAS, CON REFUERZO DE LA BASE EN LADRILLO PENSADO

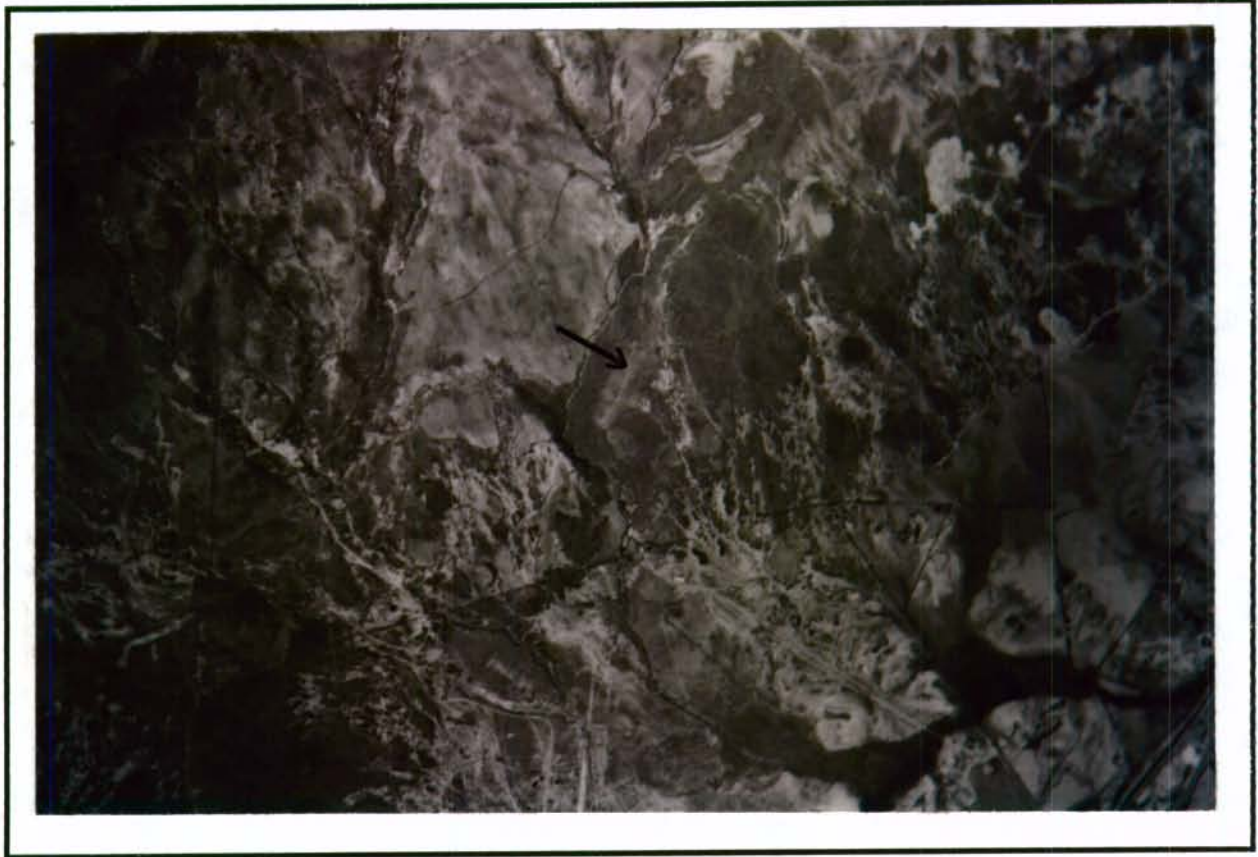
Se observa que no hay actividad minera ni urbanística en el área de estudio. El escarpe original esta cubierto de rastrojo, sin evidencia de caída de material ni de procesos de erosión hídrica concentrada. La zona donde actualmente se ubican las viviendas del barrio San Rafael están cubiertas por pastos y en algunos puntos se observan pequeños procesos de erosión hídrica concentrada (surcos). El sector de estudio es el mas estable desde el punto de vista de erosión o procesos de remoción en masa (Foto 18).

**FOTO 18. IMAGEN DE 1952. LA FLECHA MUESTRA EL AREA CORRESPONDIENTE AL ACTUAL BARRIO SAN RAFAEL. OBSÉRVESE QUE LA ZONA ES NATURALMENTE ESTABLE.**

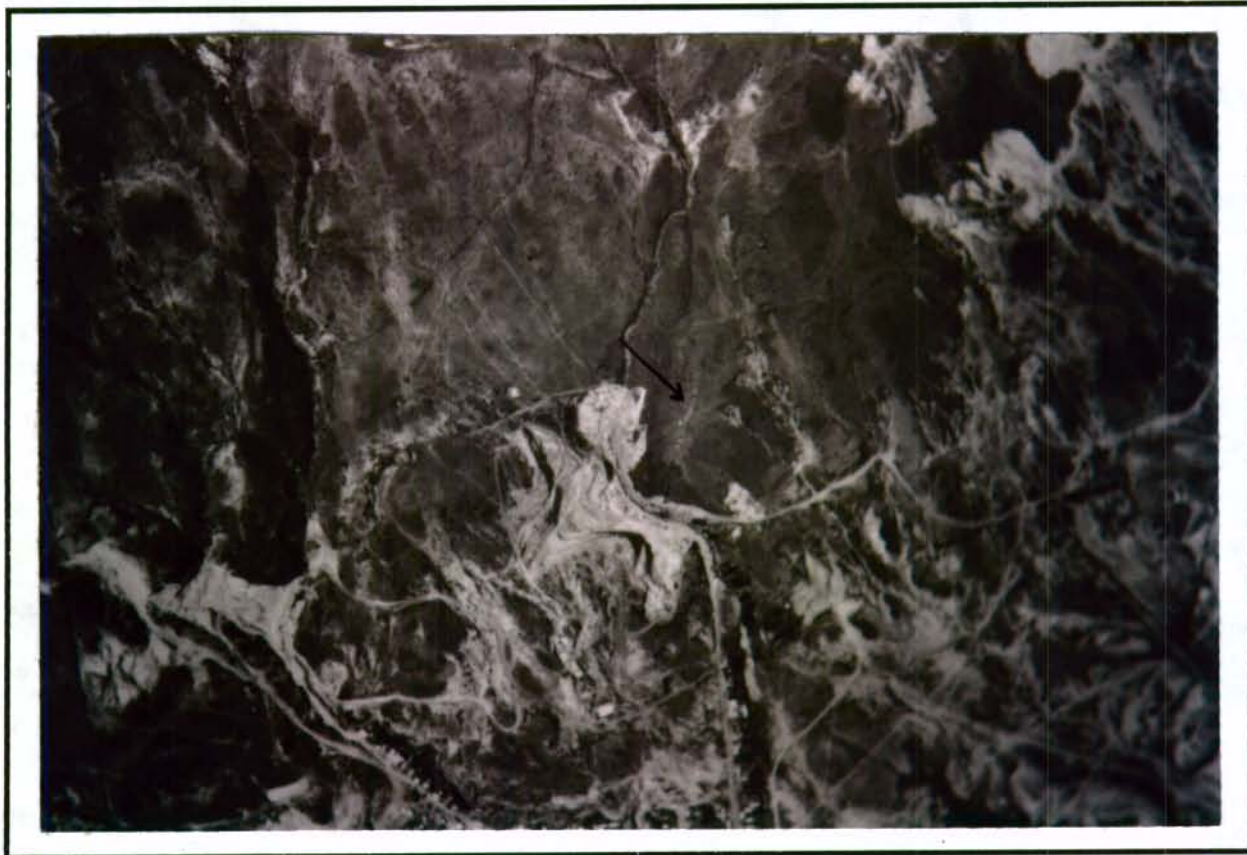
**FOTO 19. IMAGEN DE 1970. LA FLECHA MUESTRA EL AREA CORRESPONDIENTE AL ACTUAL BARRIO SAN RAFAEL. NOTESE LA EXPLOTACIÓN MINERA ANTITÉCNICA Y LA AUSENCIA DE EVIDENCIAS DE INESTABILIDAD EN LAS ZONAS DE ESCARPE NO AFECTADAS POR LA EXTRACCIÓN**

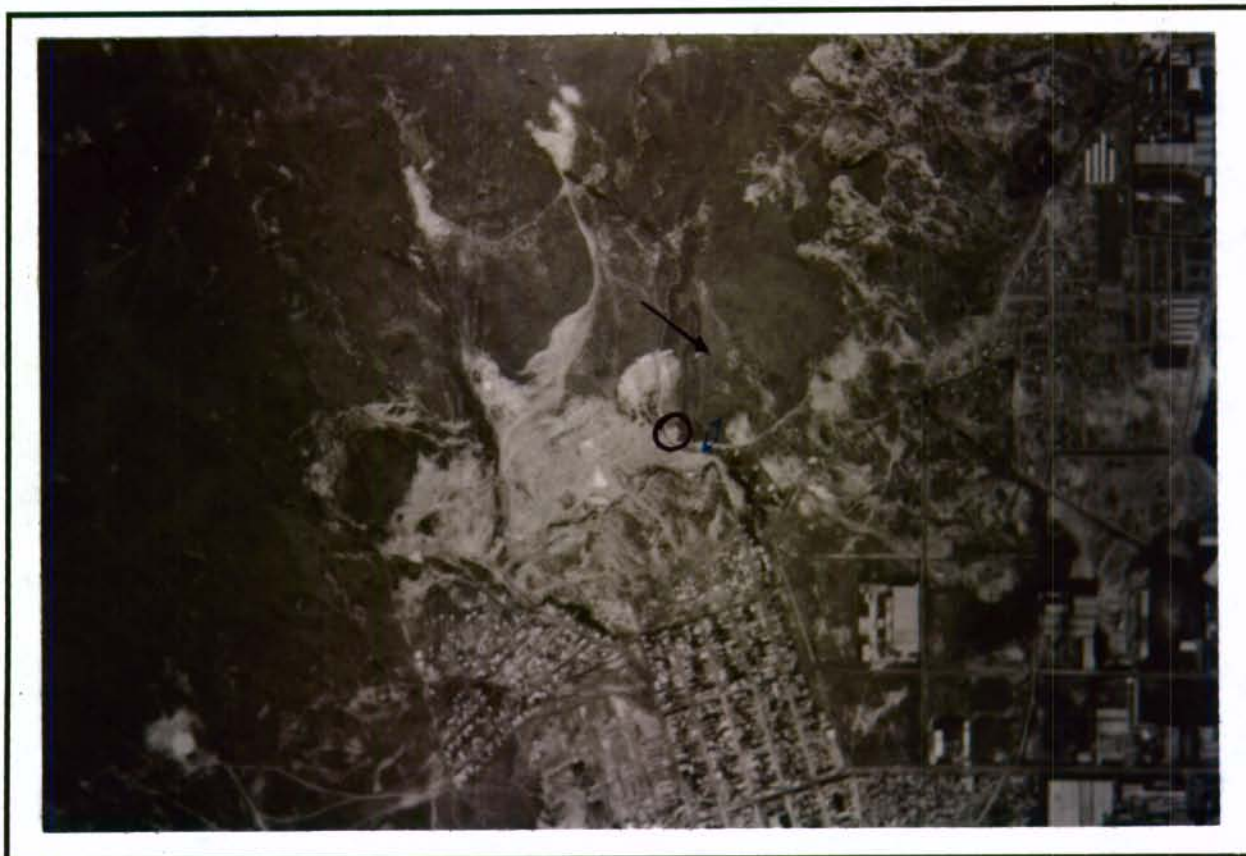
- El escarpe paralelo a la manzana K es estable y si presenta procesos de remoción en masa, estos son puntuales (caídas de detritos y bloques), no retrogresivos. Esta conclusión se soporta además en la existencia de casas en la base del escarpe al menos desde 1984.
- La zona externa al Barrio que ha sido analizada ha sido desestabilizada debido a la explotación minera antitécnica.
- La zona en que se encuentra ubicada la totalidad del Barrio San Rafael presentó procesos pequeños de erosión hídrica concentrada, que se recuperaron naturalmente.

**FOTO 20. IMAGEN DE 1984. LA FLECHA MUESTRA EL AREA CORRESPONDIENTE AL ACTUAL BARRIO SAN RAFAEL. LA EXTRACCIÓN DE MATERIAL CONTINUA, CONCENTRÁNDOSE EN EL COSTADO OPUESTO A SAN RAFAEL. EL CIRCULO MUESTRA LA CASA QUE HA SIDO CONSTRUIDA EN LA PARTE BASAL DEL ESCARPE.**

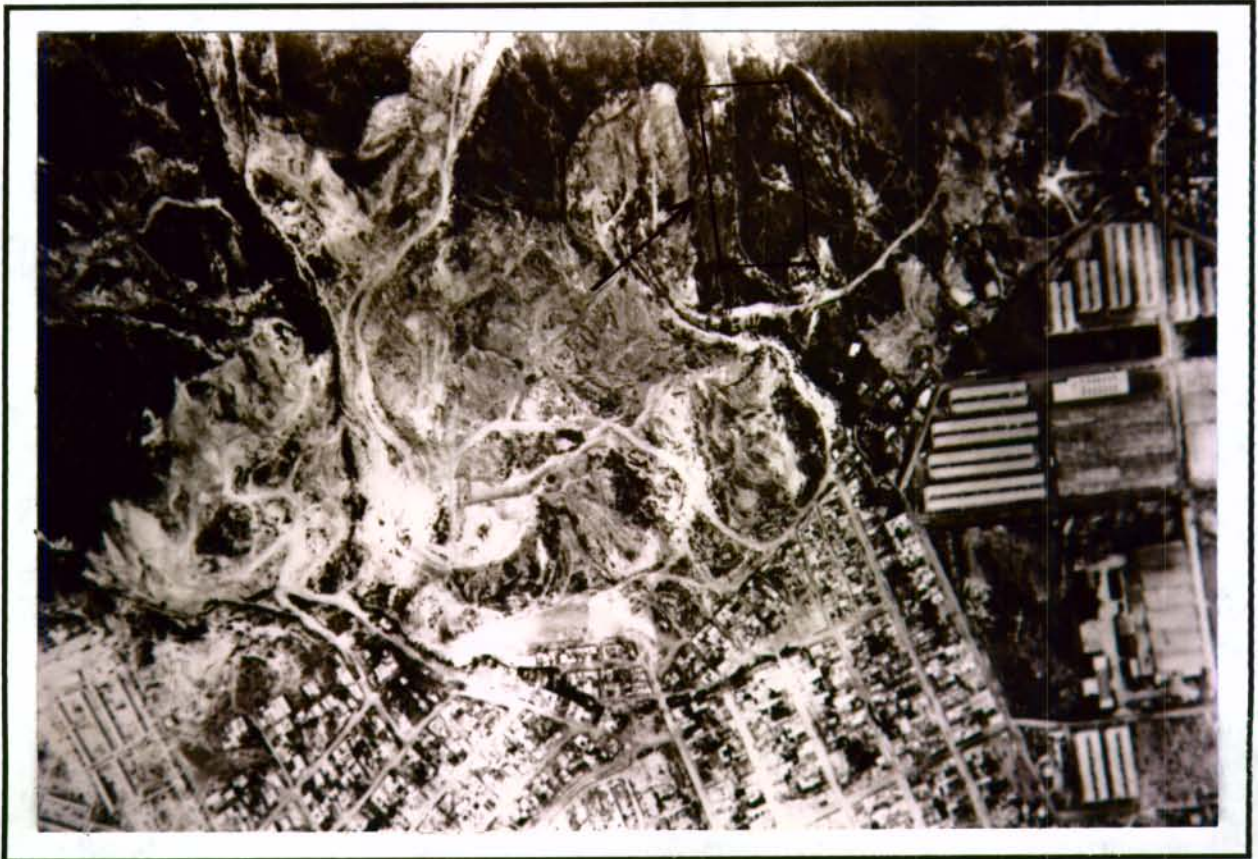
La explotación minera continuo su avance hacia el sur y el occidente (Foto 21). El escarpe de

**FOTO 21. IMAGEN DE 1991. LA FLECHA MUESTRA EL AREA CORRESPONDIENTE AL ACTUAL BARRIO SAN RAFAEL. LAS LABORES DE EXTRACCIÓN HAN CONCLUIDO**

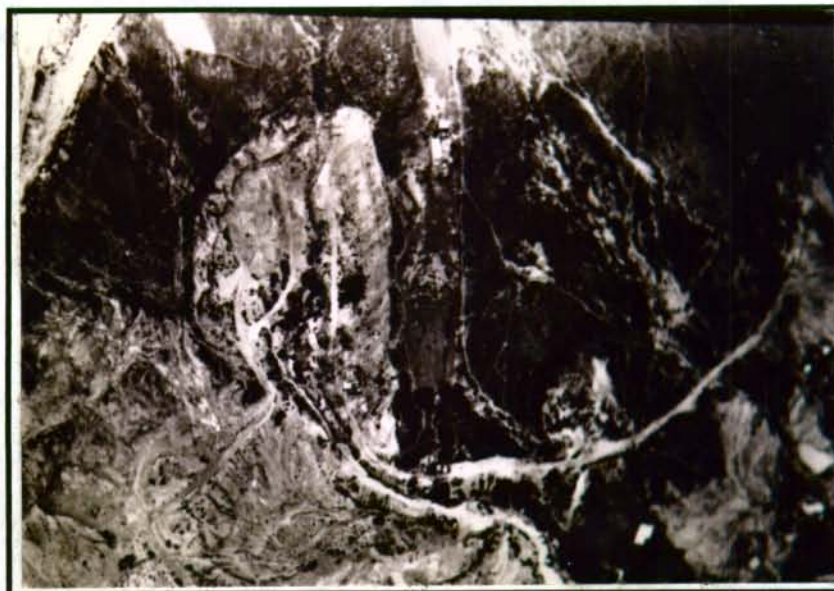
interés (límite de la urbanización hacia el sur) se observa estabilizado, con tonos oscuros que evidencian intemperismo, directamente relacionado con su estabilidad (la tasa de meteorización es mas alta que la tasa de erosión). El escarpe fallado, ubicado fuera de la urbanización, continua siendo trabajado. Además de la casa del Palomo, se ha construido una nueva vivienda adjunta a aquella (Foto 22).

**FOTO 22. DETALLE DE LA FOTO ANTERIOR. NOTESE LA METEORIZACION INCIPIENTE DE LA ARENISCA QUE FORMA EL ESCARPE, CON TONOS GRISES CLAROS Y LAS CASAS EN LA PARTE BASAL.**

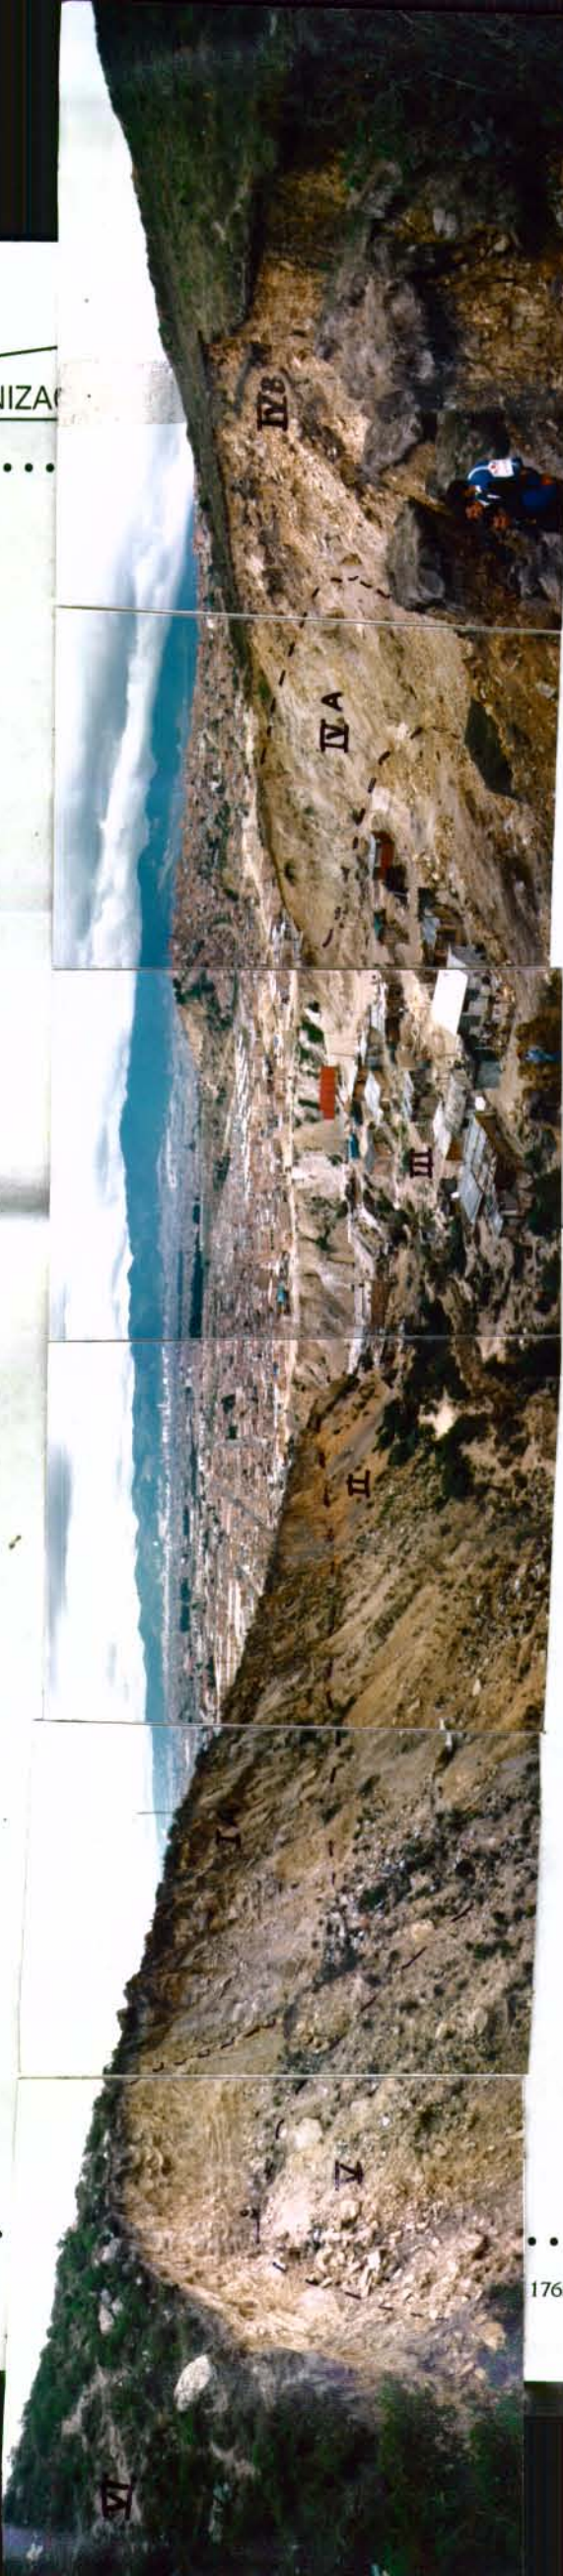
**FOTO 22. PANORÁMICA DE LA ANTIGUA CANTERA SANTA RITA, CON LA ZONIFICACIÓN PROPUESTA. HACIA LA DERECHA, EL ESCARPE QUE CONFORMA EL LÍMITE SUR DEL BARRIO SAN RAFAEL; EN EL CENTRO, LAS CASAS UBICADAS EN LA ANTIGUA CANTERA, QUE SE ENCUENTRAN EN ALTO RIESGO DEBIDO A LA AMENAZA CONSTITUIDA POR LA MASA DE SUELO AFECTADA POR FALLAS SUCESIVAS RETROGRESIVAS. EN LA IMAGEN ESTA SITUACIÓN SE EVIDENCIA EN LO QUE SE OBSERVA EN EL EXTREMO DERECHO. NÓTESE EL ESPESOR DEL SUELO FALLADO (> 2 METROS), EL BUZAMIENTO DE LAS ROCAS PARALELO A LA PENDIENTE TOPOGRÁFICA Y POR LO TANTO FAVORABLE AL DESLIZAMIENTO, EN COMPARACIÓN CON EL ESCARPE ADYACENTE A LA MANZANA K, DONDE EL BUZAMIENTO ES CONTRARIO A LA CARA LIBRE DEL ESCARPE, OCURRIENDO POR TANTO CAÍDAS PUNTUALES DE ROCAS Y DETRITOS Y DONDE ES IMPROBABLE QUE OCURRAN MOVIMIENTOS EN MASA.**

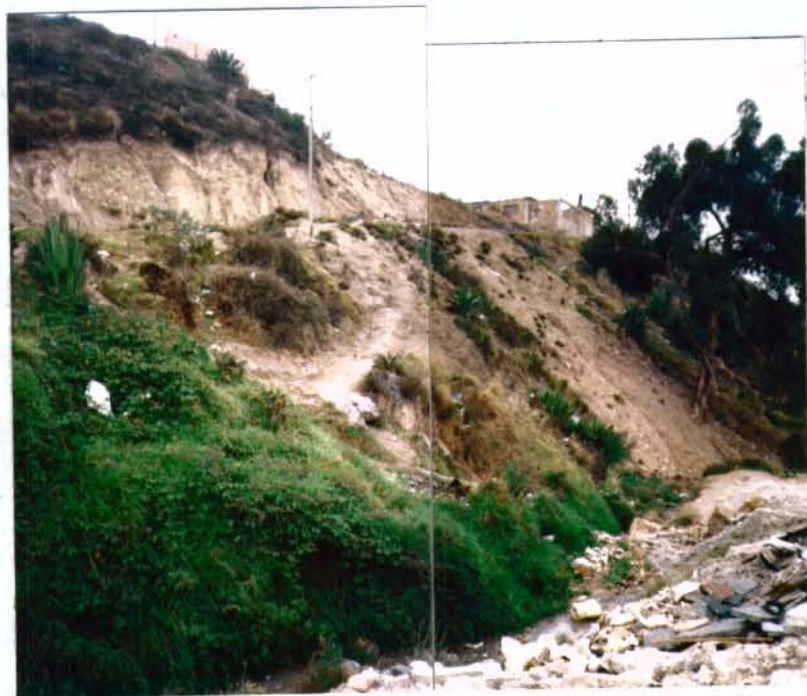
Esta zona presenta materiales geomecánicos similares a la zona VIIB, pero presenta pendientes muy empinadas (Foto 32).

**FOTO 32. QUEBRADA SANTA RITA, UBICADA EN EL LÍMITE ORIENTAL DEL BARRIO SAN RAFAEL. EN LA PARTE SUPERIOR, EL ACCESO AL BARRIO, QUE CORTA LA UNIDAD GEOLÓGICA TKGM1 Y QUE LIMITA LA ZONA VIII AL ORIENTE.**

La construcción de viviendas en este sector debe condicionarse a la construcción de un muro de contención en la parte baja y un relleno realizado de manera técnica.

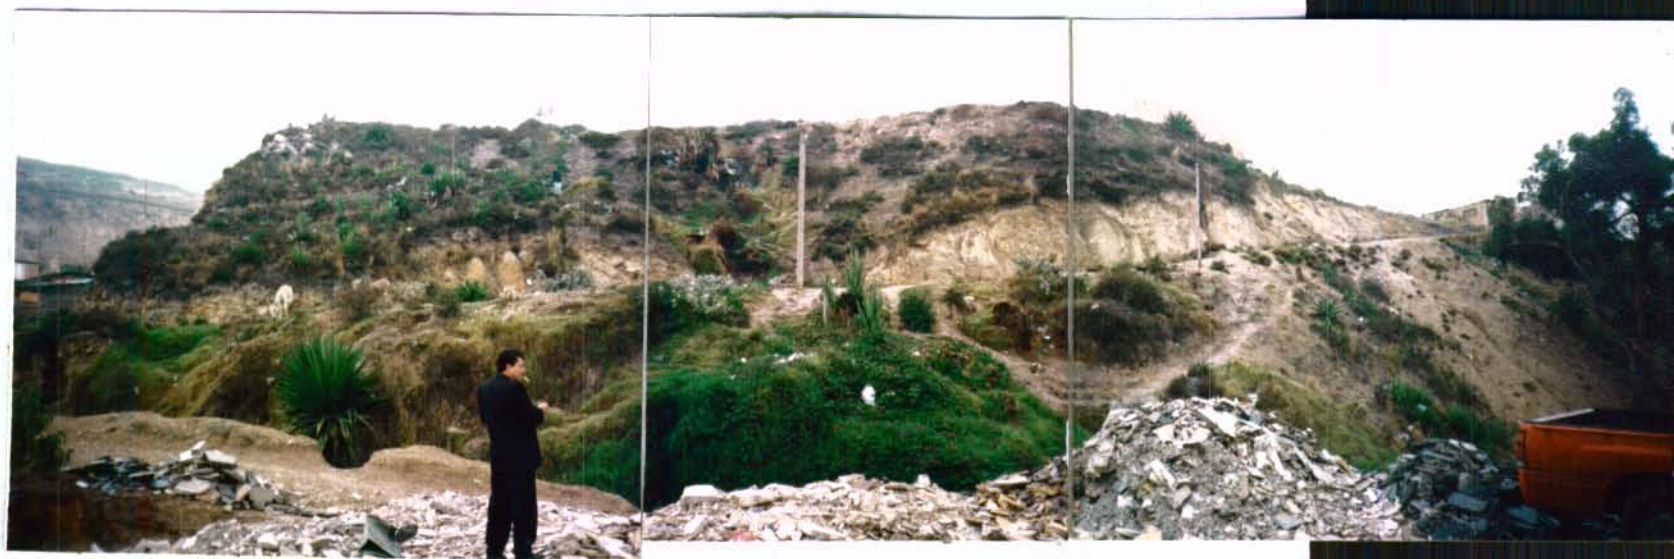
La relación estratificación pendiente no es favorable al movimiento (Foto 33).

**FOTO 33. ACCESO AL PREDIO SAN RAFAEL. LA ZONA DE ALTA PENDIENTE QUE SE MUESTRA (ZONAS IIA Y VIII) NO SERÁ URBANIZADA Y SE CONSTITUIRÁ EN UN ÁREA DE CESIÓN.**

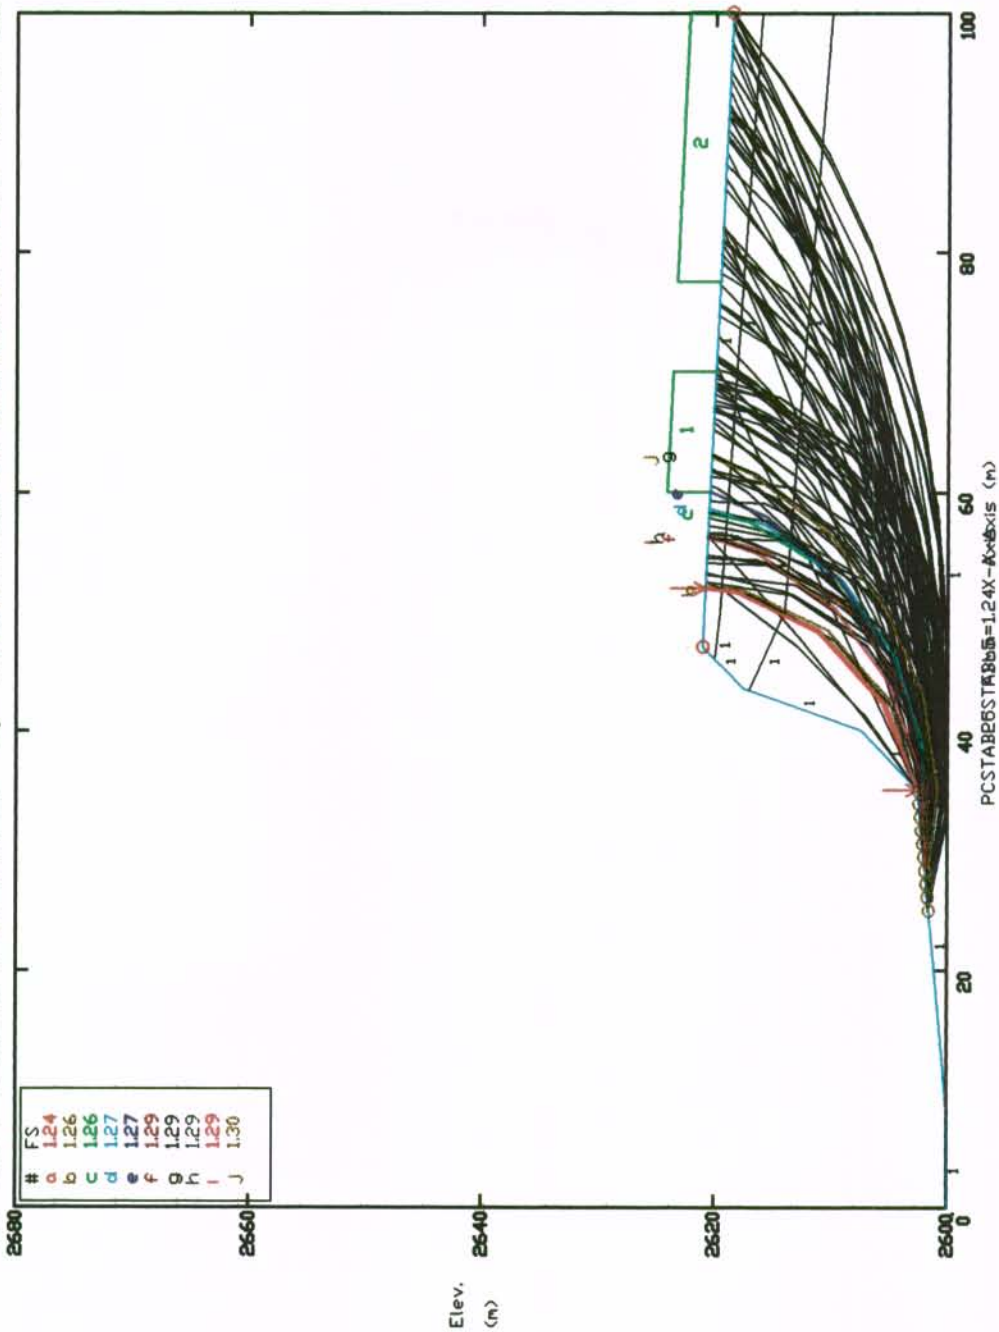
# ESTUDIO GEOTECNICO BARRIO SAN RAFAEL PERFIL 989250E (1) - TALUD DRENADO

#	FS
a	1.24
b	1.26
c	1.26
d	1.27
e	1.29
f	1.29
g	1.29
h	1.29
i	1.29
j	1.30

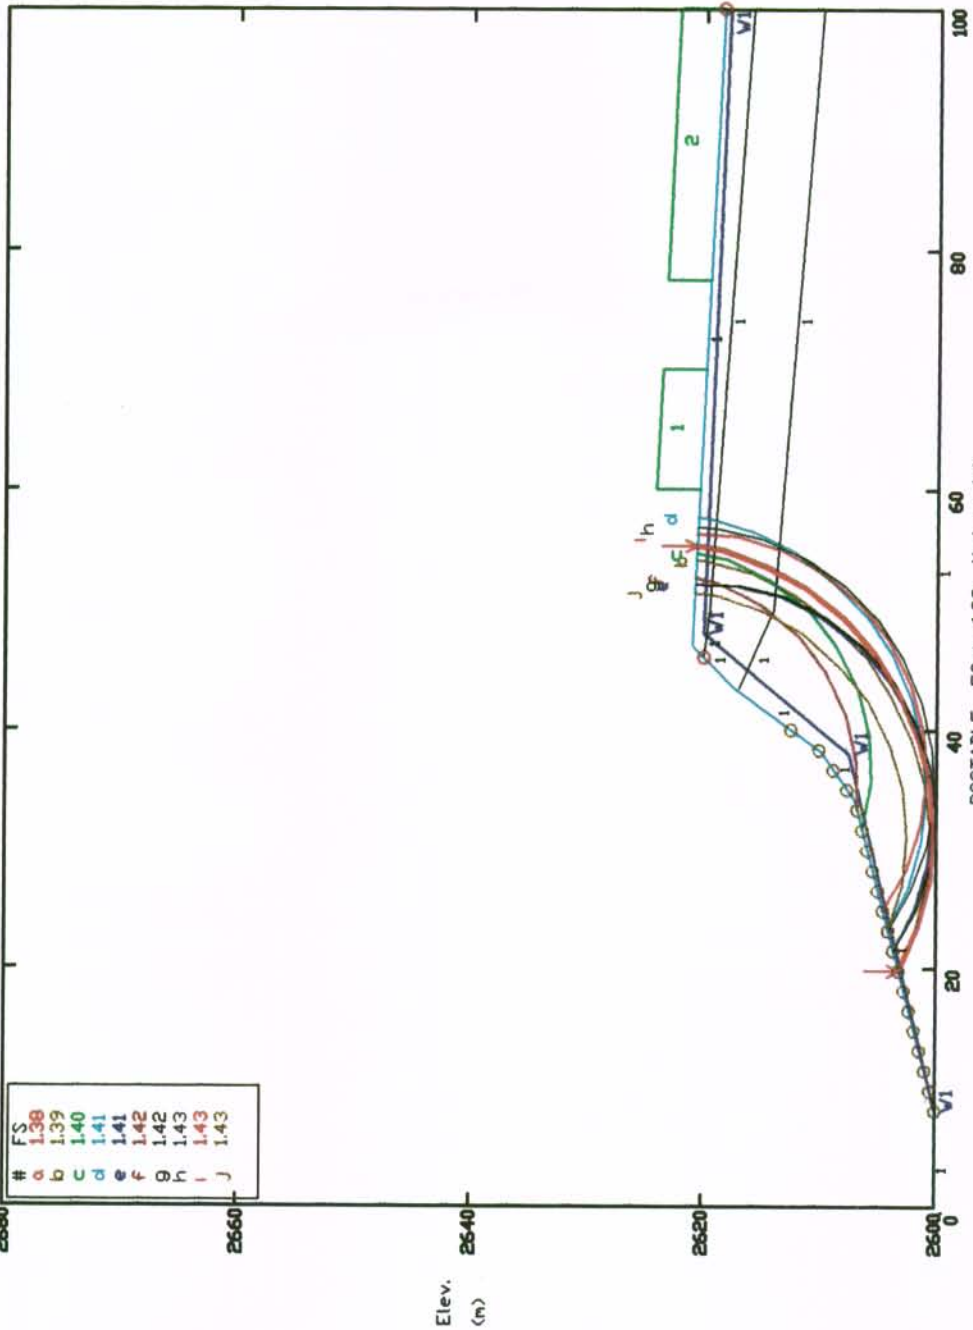
**ESTUDIO GEOTECNICO BARRIO SAN RAFAEL PERFIL 989250E (1) - TALUD BRENADO**  
 Ten Most Critical, C:RAFAI.W,PLT By: CONSULTORIA EN GEOTECNIA LTDA. 01-29-98 7:17am

#	FS
a	1.38
b	1.39
c	1.40
d	1.41
e	1.41
f	1.42
g	1.43
h	1.43
i	1.43
j	1.43

PCSTABLE F<sub>Smin</sub>=1.38 X-Axis (m)

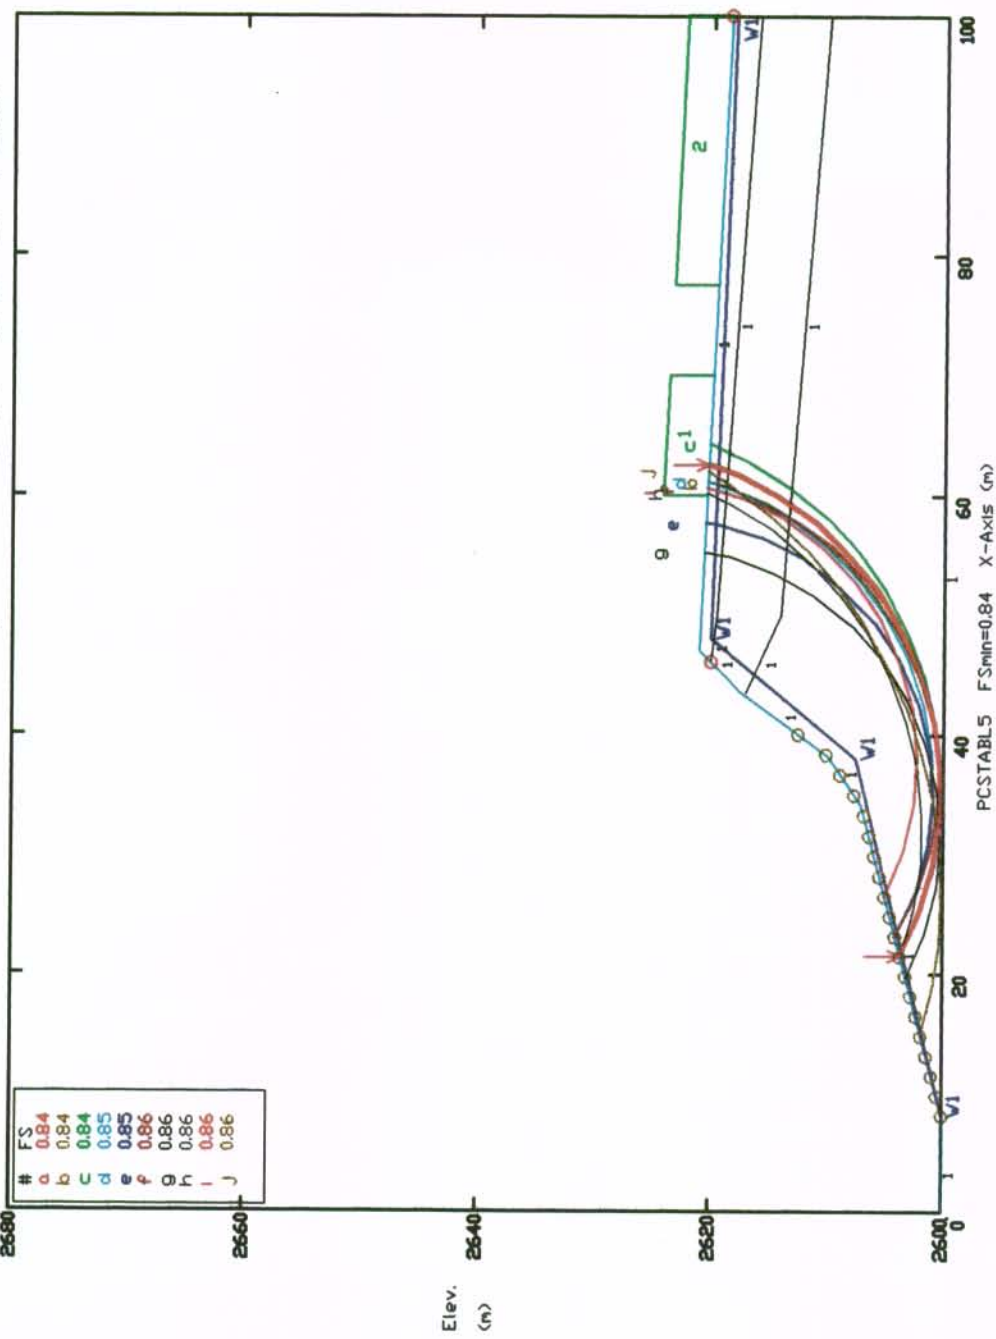
**SATURADO + SISMO**  
**ESTUDIO GEOTECNICO BARRIO SAN RAFAEL PERFIL 989250E (1) - TALUD BRENADO SA7+515**  
 Most Critical Surface. CIRAFAIWS.PLT By: NATIVA LTDA. 01-29-98 7:20am

#	FS
a	0.84
b	0.84
c	0.84
d	0.85
e	0.85
f	0.86
g	0.86
h	0.86
i	0.86
j	0.86

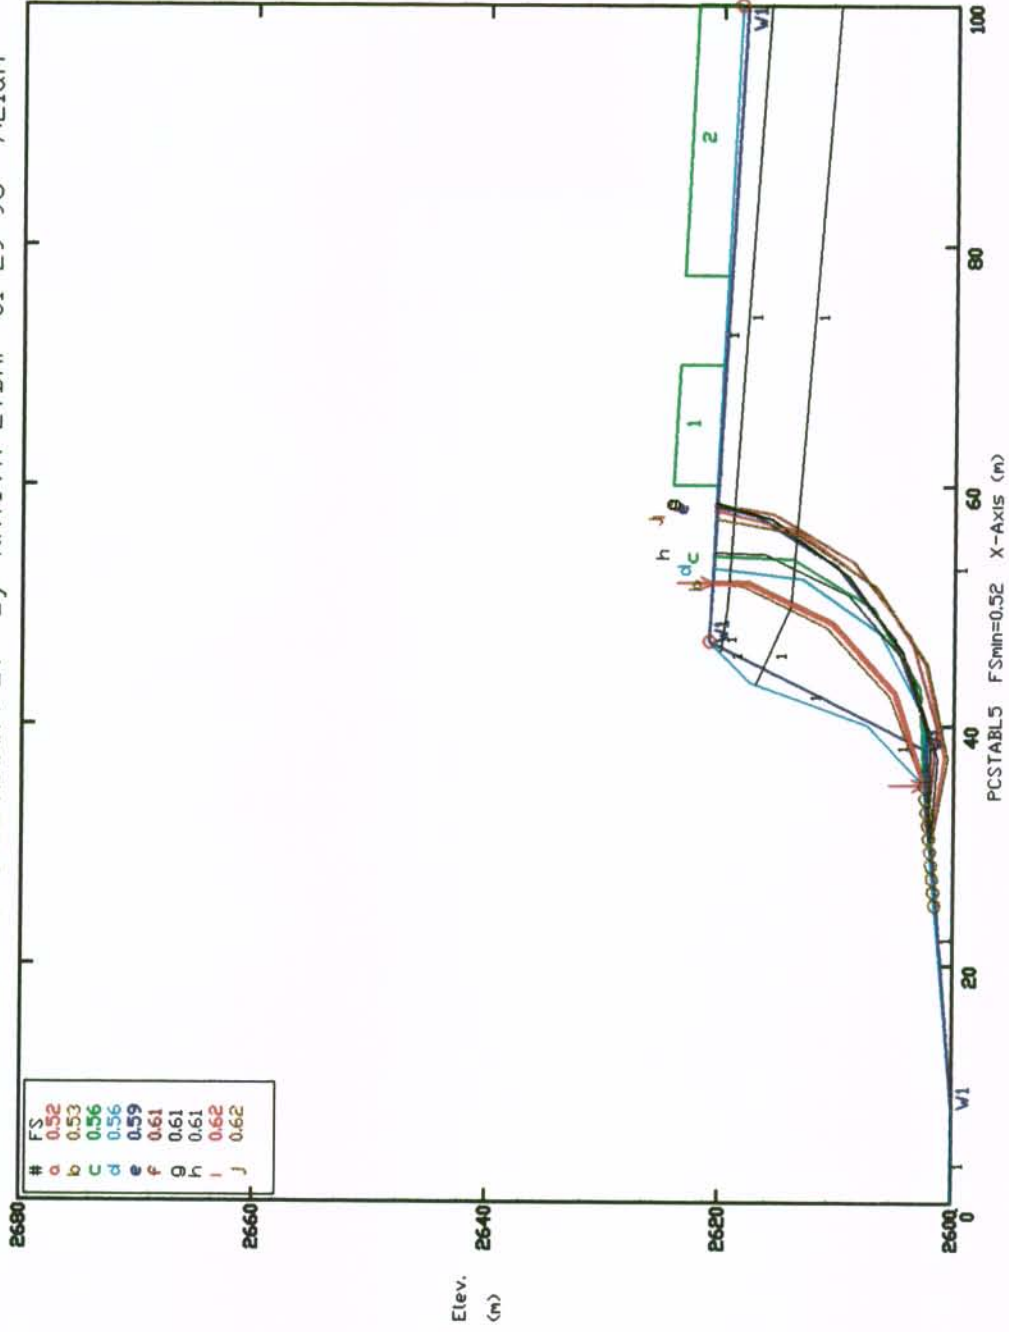
**ESTUDIO GEOTECNICO BARRIO SAN RAFAEL PERFIL 989250E (1) - TALUD DRENADO**

#	FS
a	0.52
b	0.53
c	0.56
d	0.56
e	0.59
f	0.61
g	0.61
h	0.61
i	0.62
j	0.62

PCSTABL5 FSmin=0.52 X-Axis (m)

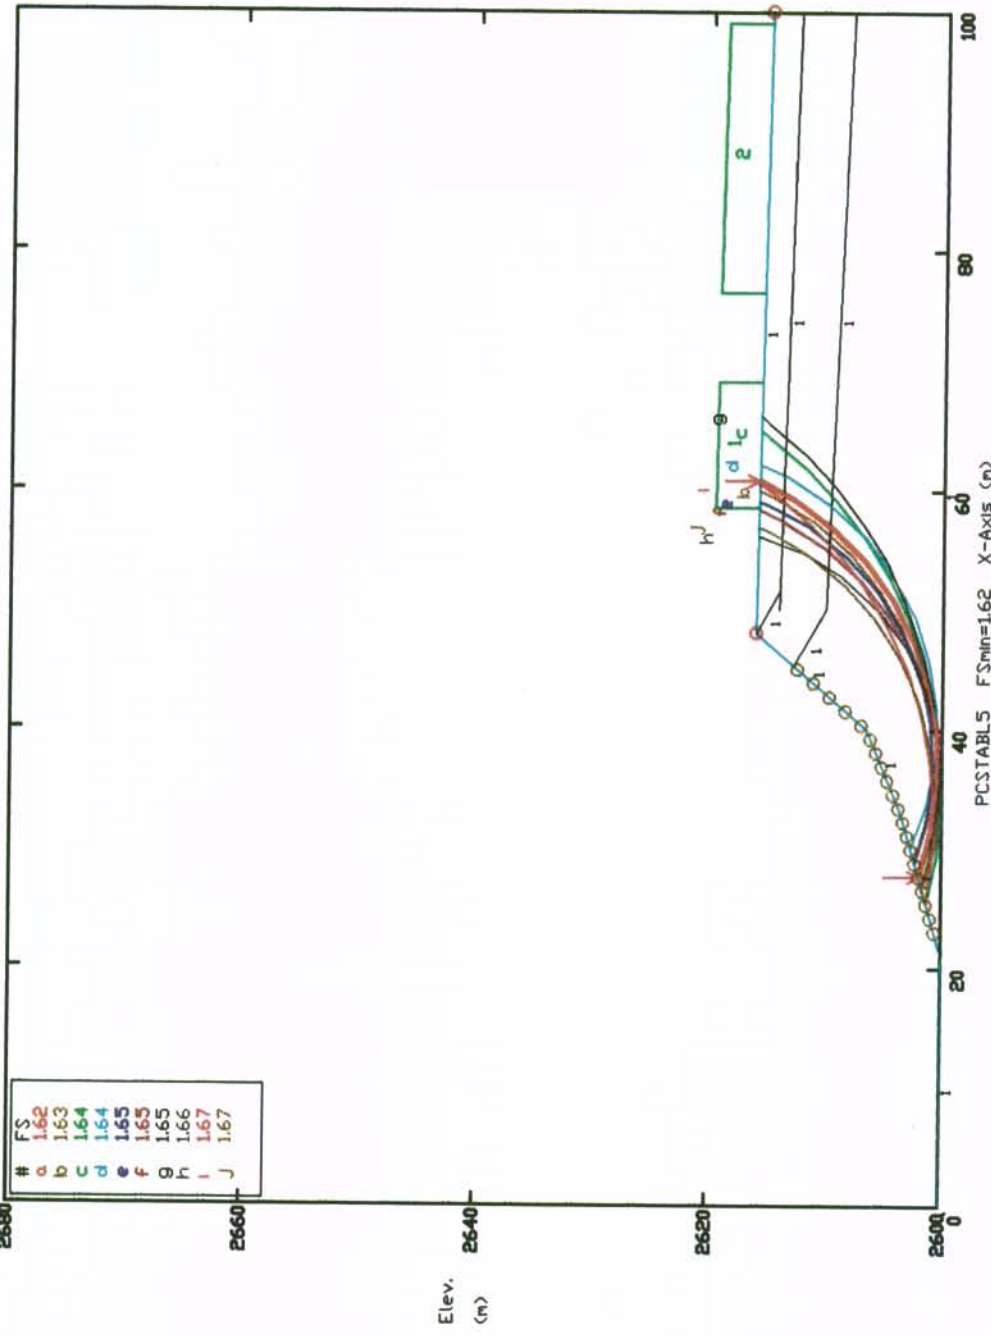
**ESTUDIO GEOTECNICO BARRIO SAN RAFAEL PERFIL 989300E (2) - TALUD DRENADO**  
 Most Critical Surface. C:RAFA2INI,PLT By: NATIVA LTDA. 01-29-98 7:22am

#	FS
a	1.62
b	1.63
c	1.64
d	1.64
e	1.65
f	1.65
g	1.65
h	1.66
i	1.67
j	1.67
