**ZONIFICACIÓN GEOTÉCNICA  
DEL BARRIO SAN RAFAEL.  
LOCALIDAD DE CIUDAD BOLIVAR.  
(SANTAFÉ DE BOGOTÁ).**

*Mayo 1998*

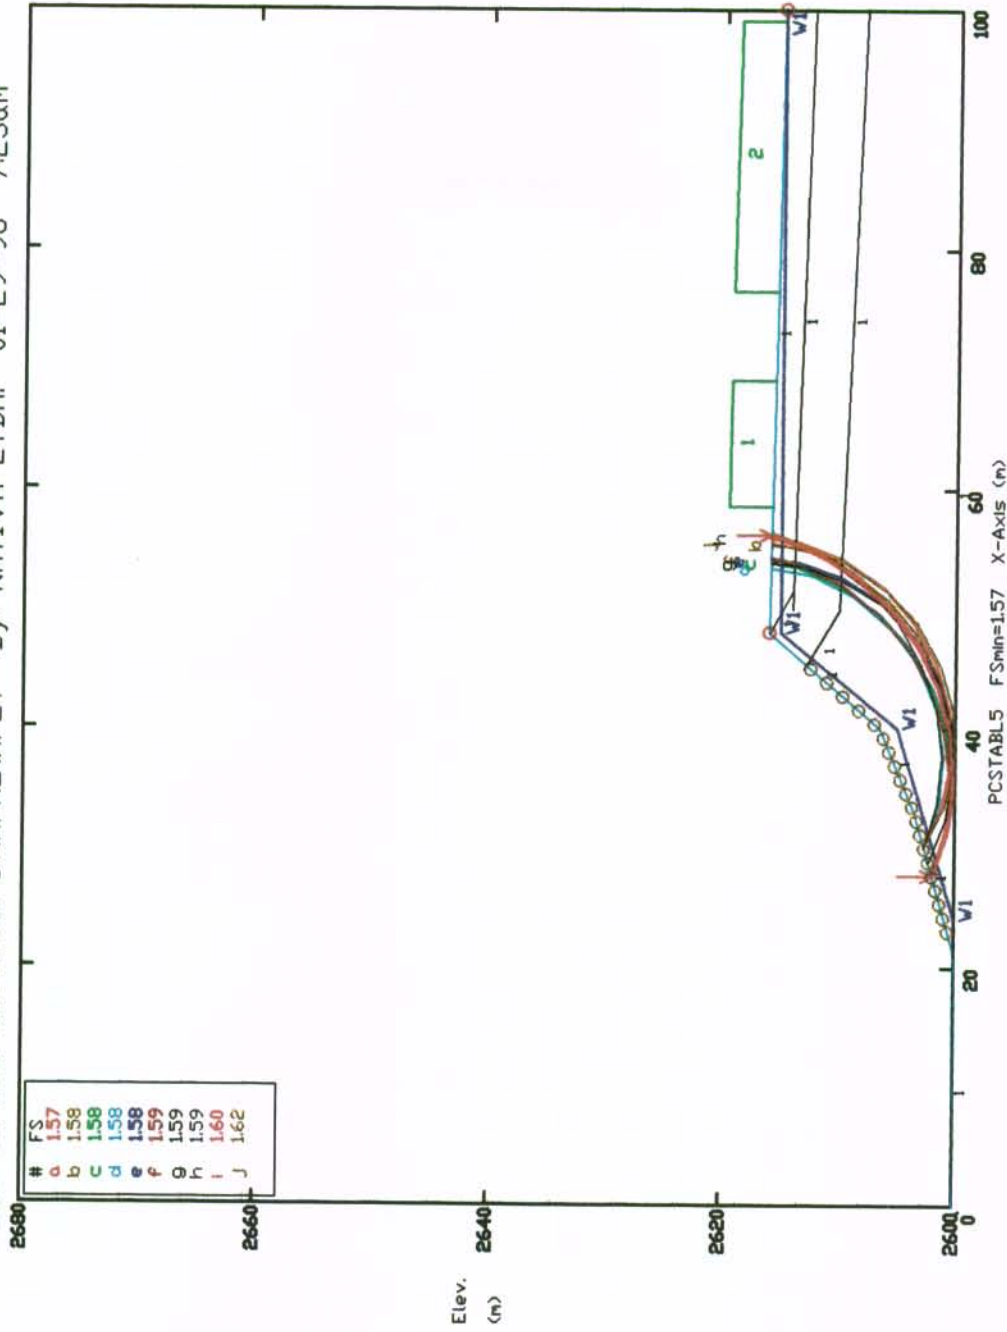
**ESTUDIO GEOTECNICO BARRIO SAN RAFAEL PERFIL 989300E (2) - TALUD SATURADO**

#	FS
a	1.57
b	1.58
c	1.58
d	1.58
e	1.58
f	1.59
g	1.59
h	1.59
i	1.60
j	1.62

PCSTABLE5 FSmin=1.57 X-Axis (m)

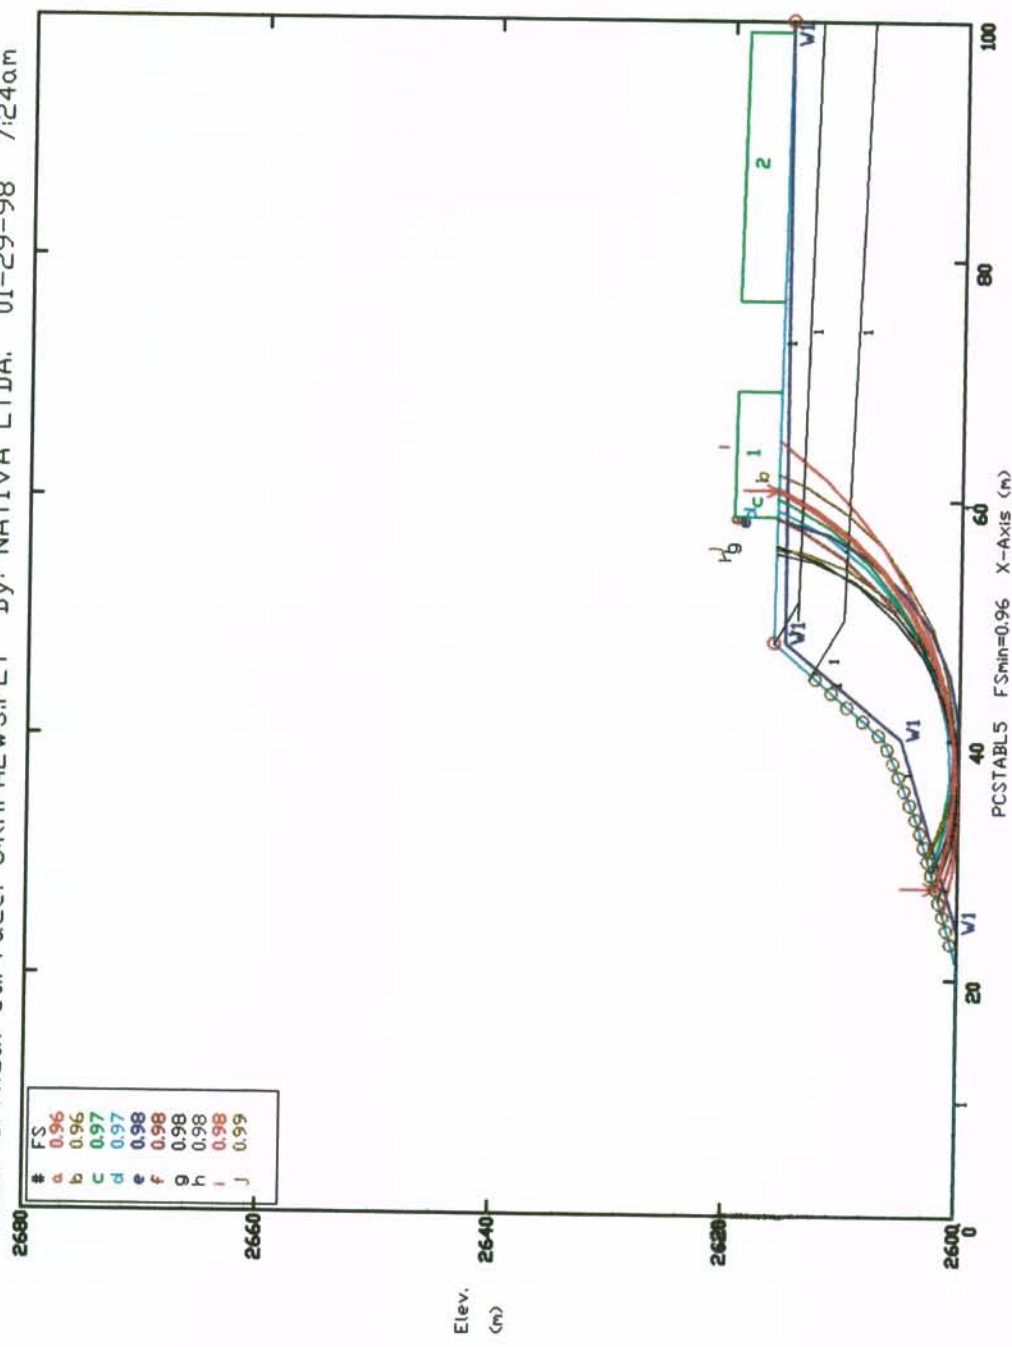
**ESTUDIO GEOTECNICO BARRIO SAN RAFAEL PERFIL 989300E (2) - TALUD SATURADO+SIS**  
 Most Critical Surface. CIRAF2WS,PLT By: NATIVA LTDA. 01-29-98 7:24a.m

#	FS
a	0.96
b	0.96
c	0.97
d	0.97
e	0.98
f	0.98
g	0.98
h	0.98
i	0.98
j	0.99

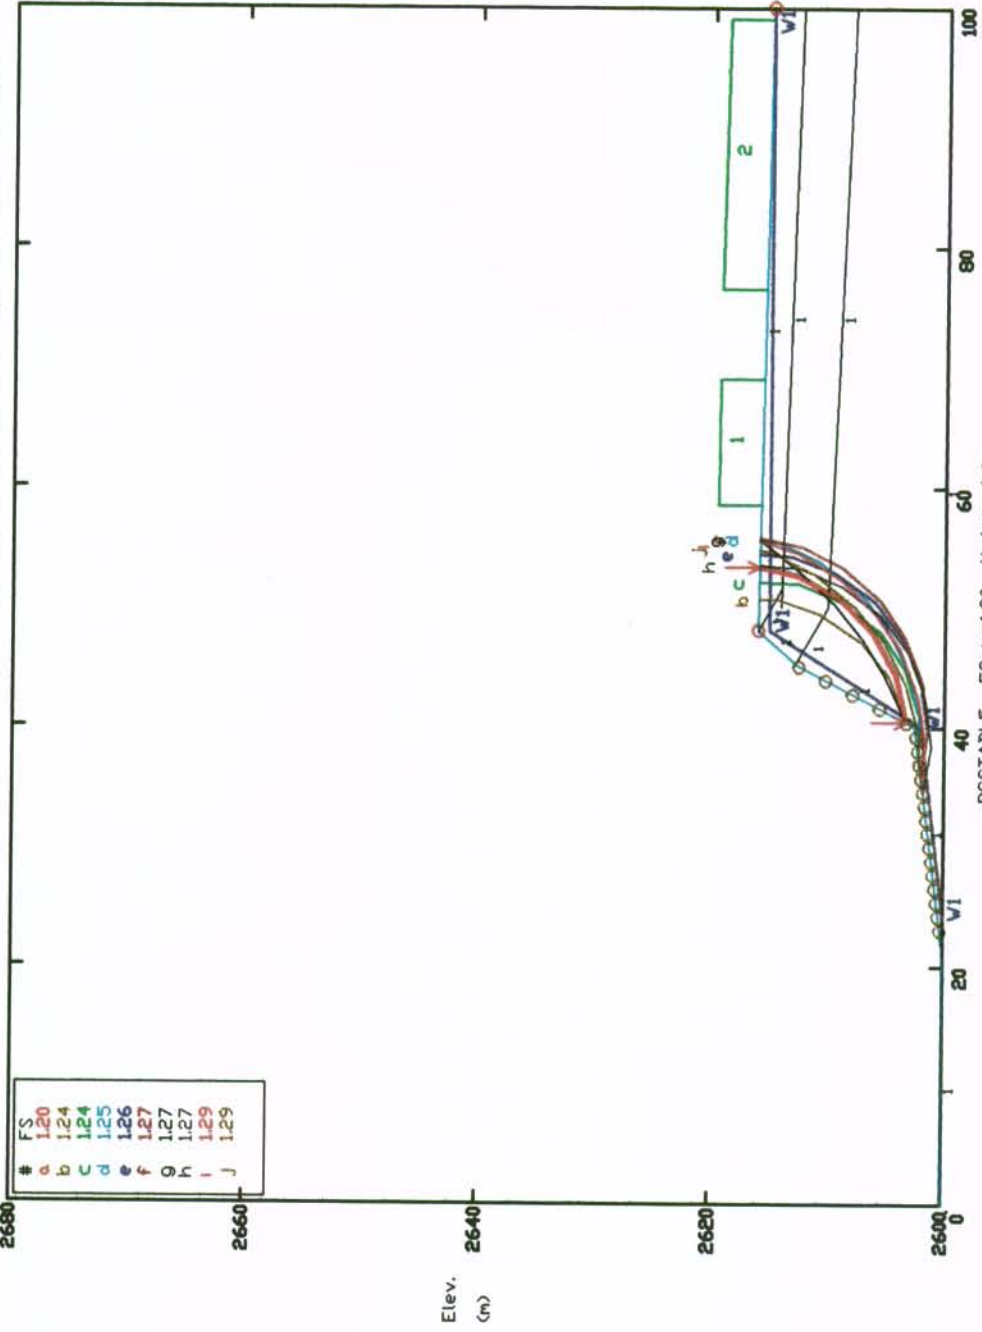
**ESTUDIO GEOTECNICO BARRIO SAN RAFAEL PERFIL 989300E (2) - TALUD BREVADE**  
 Most Critical Surface. C:RAFA2WFI,PLT By: NATIVA LTDA. 01-29-98 7:23am

#	FS
a	1.20
b	1.24
c	1.24
d	1.25
e	1.26
f	1.27
g	1.27
h	1.27
i	1.29
j	1.29

PCSTABLS FSmin=1.20 X-Axis (m)

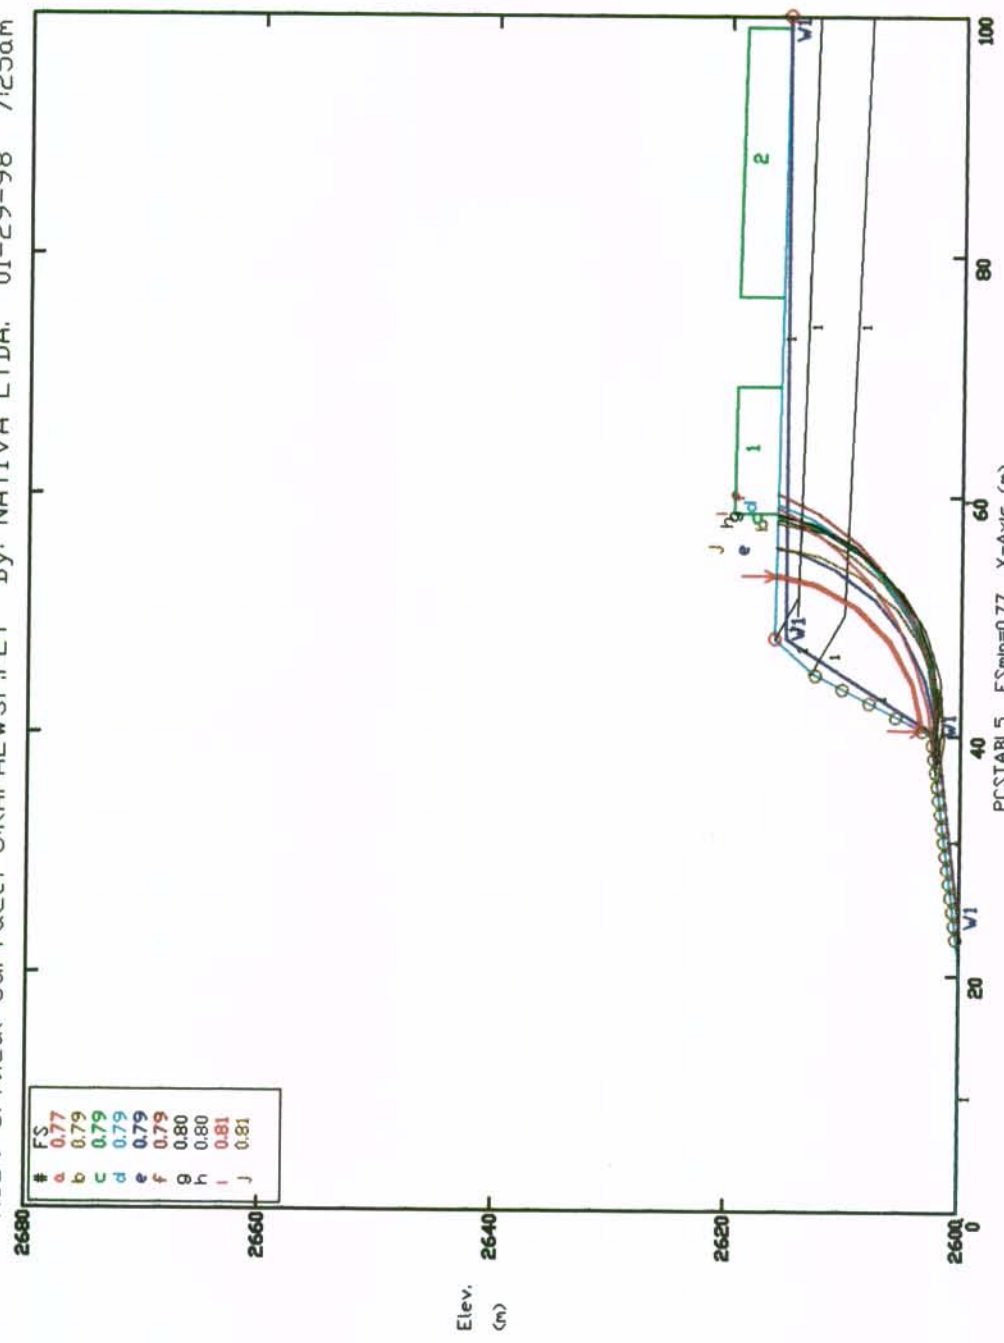
**SATURADO + SISMO**  
**ESTUDIO GEOTECNICO BARRIO SAN RAFAEL PERFIL 989300E (2) - TALUD BRERARIBE**  
 Most Critical Surface. C:RAFA2WSF.PLT By: NATIVA LTDA. 01-29-98 7:25am

#	FS
a	0.77
b	0.79
c	0.79
d	0.79
e	0.79
f	0.80
g	0.80
h	0.81
i	0.81
j	0.81

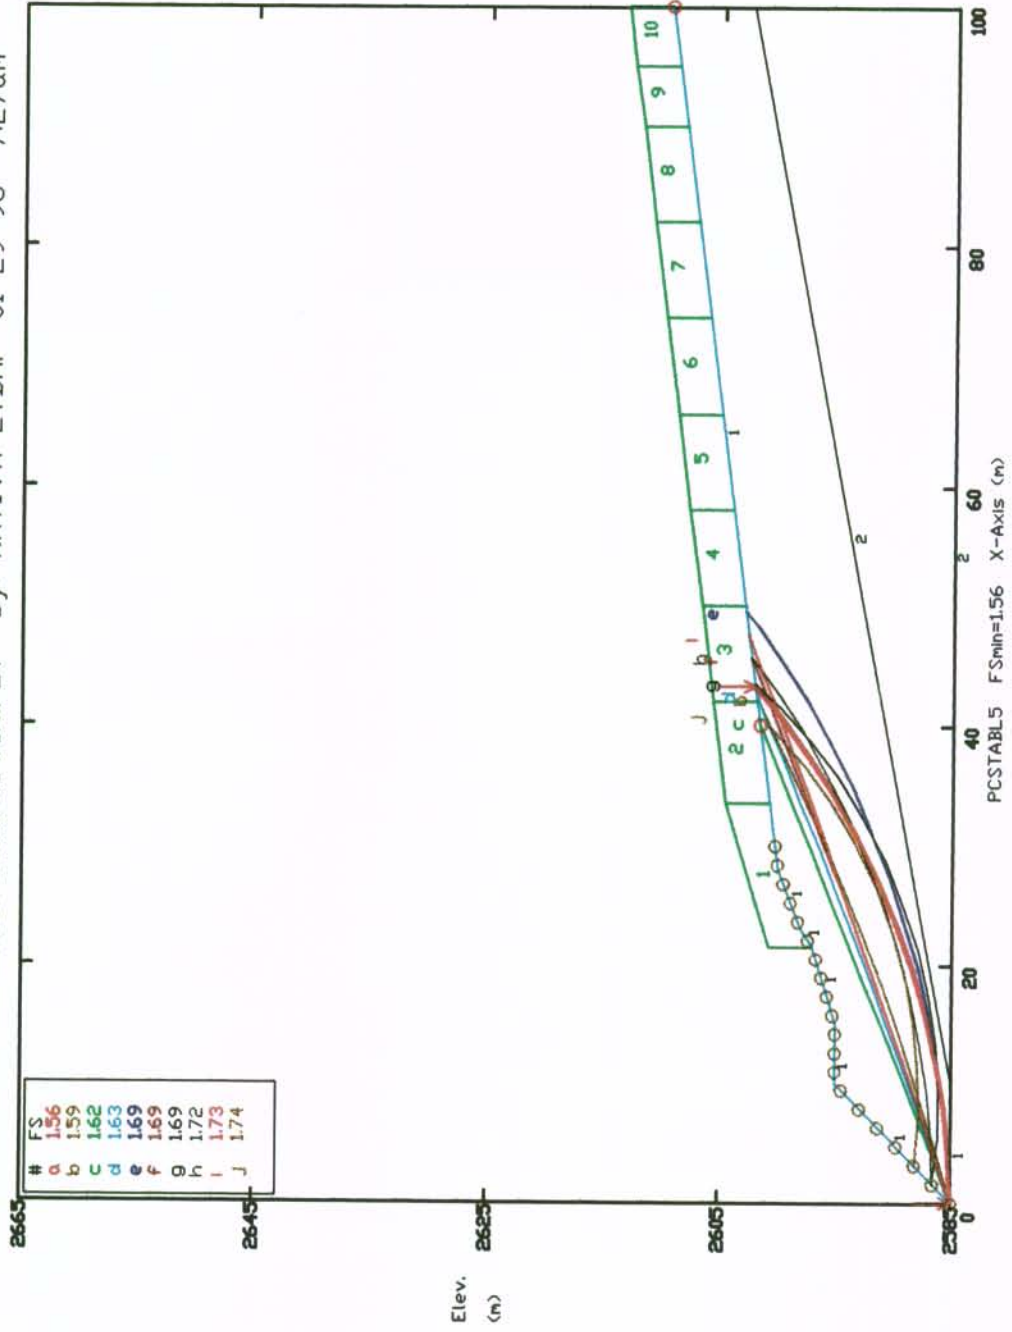
**ESTUDIO GEOTECNICO BARRIO SAN RAFAEL PERFIL 998925N (1) - TALUD DRENADO**

#	FS
a	1.56
b	1.59
c	1.62
d	1.63
e	1.69
f	1.69
g	1.69
h	1.72
i	1.73
j	1.74

PCSTABL5 FSmin=1.56 X-Axis (m)
