ALCALDIA MAYOR
DE BOGOTA D.C

DIRECCIÓN DE PREVENCIÓN Y ATENCIÓN DE EMERGENCIAS

INFORME SOBRE PUNTOS CRÍTICOS POR PROBLEMAS EN CAUCES IDENTIFICADOS EN LAS PRINCIPALES CUENCAS DE BOGOTA

SEPTIEMBRE DE 2007

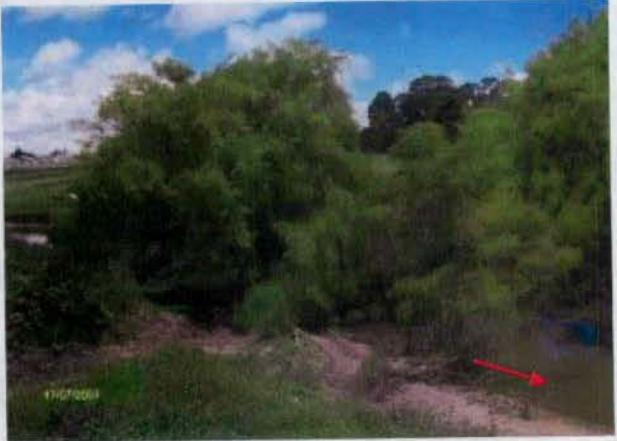
PUNTO No: 11-2-1	NOMBRE: Puente la Balsa
Georeferenciación: Vía Guaymaral – Chía. Sitio Puente la Balsa

LOCALIDAD: Suba	
BARRIO: Rural - Guaymaral	
TEMA IDENTIFICADO: Obstrucciones	
SITUACION: Presencia de árboles y sedimentos en el cauce del río Bogotá.	
ACCION: Mantenimiento del cauce.

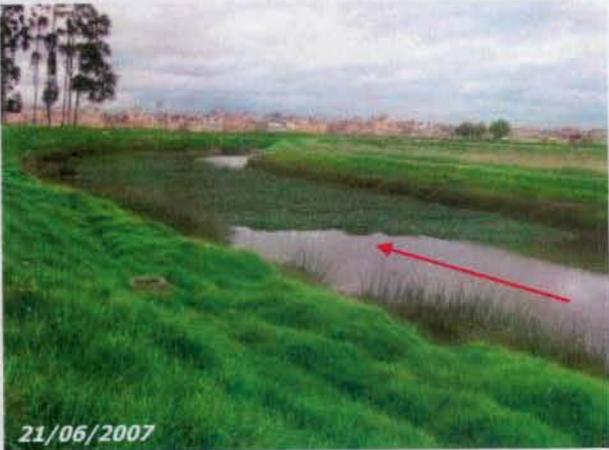
PUNTO No: 11-2-9	NOMBRE: Pondaje Fontanar
Georeferenciación: Tramo del río Bogotá, frente a Pondaje Fontanar

LOCALIDAD: Suba	
BARRIO: Fontanar – Caminos de la Esperanza Cra 150A –Calle 144	
TEMA IDENTIFICADO: Obstrucciones	
SITUACION: Presencia importante de buchón en el cauce del río Bogotá.	
ACCION: Limpieza del cauce.

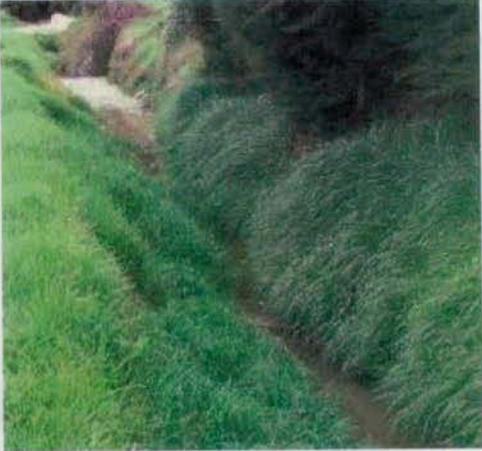
PUNTO No: 11-2-5	NOMBRE: Canal Arrayanes
Georeferenciación: Vía Autopista Norte - Club Arrayanes. Colegio Gran Bretaña (Calle 212-Cra 77) Nuestra Señora del Rosario (Calle 209-Cra 104)

LOCALIDAD: Suba	
BARRIO: Arrayanes	
TEMA IDENTIFICADO: Obstrucciones	
SITUACION: Pérdida de capacidad del vallado. Anegación de la vía.	
ACCION: Mantenimiento del vallado.

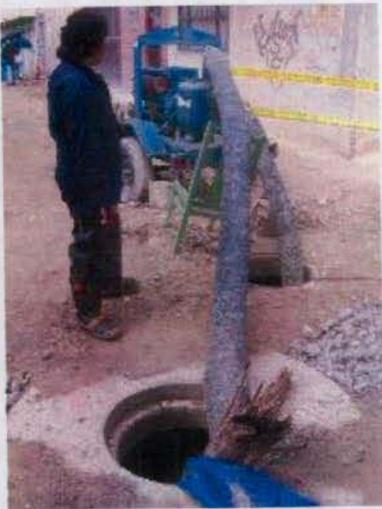
PUNTO No: 11-4-2	NOMBRE: San Pedro
Georeferenciación: Calle 139 – Cra 152B hasta Calle 138 Bis - Cra 151 B

LOCALIDAD: Suba	
BARRIO: San Pedro	
TEMA IDENTIFICADO: Incapacidad de Bombeo	
SITUACION: El sistema de bombeo es temporal suministrado por la EAAB mientras se culminan los trabajos de construcción de redes en el sector	
ACCION: Culminación de la construcción y mejoramiento del sistema de alcantarillado.

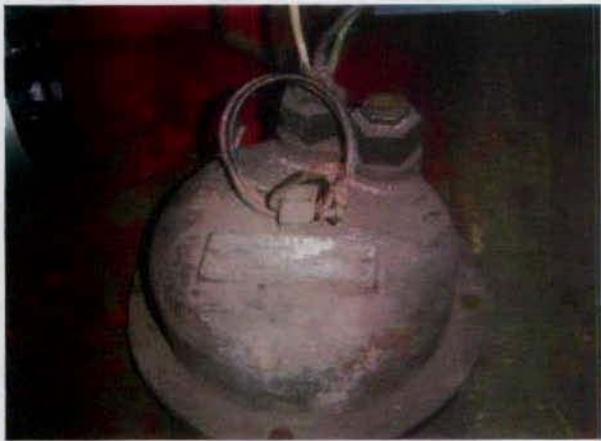
PUNTO No: 11-4-4	NOMBRE: Villa Cindy
Georeferenciación: Calle 138 - Cra 160 hasta Calle 139 - Cra 158B

LOCALIDAD: Suba	
BARRIO: Villa Cindy	
TEMA IDENTIFICADO: Incapacidad de Bombeo	
SITUACION: El sistema de bombeo tiene problemas para la evacuación de las aguas negras y lluvias del sector.	
ACCION: Culminación de la construcción y mejoramiento del sistema de alcantarillado.

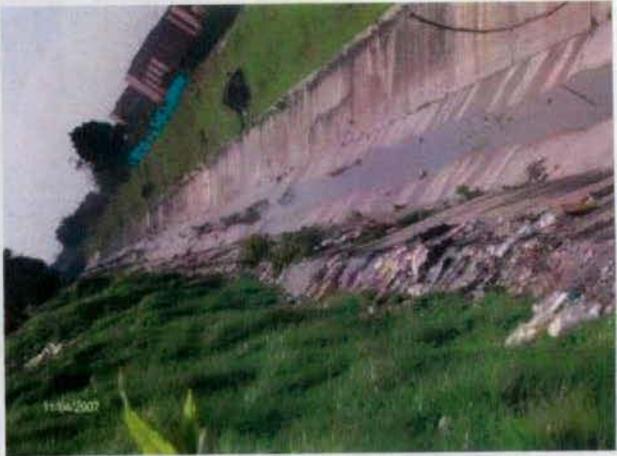
PUNTO No: 10-2-4	NOMBRE: Canal los Ángeles
Georeferenciación: Calle 66 desde Avenida Ciudad de Cali (Cra 86) hasta Puente Peatonal (Cra 101).

LOCALIDAD: Engativá	
BARRIO: ANGELES	
TEMA IDENTIFICADO: Generación de Obstrucciones	
SITUACION: Obstrucción del cauce por disposición inadecuada de residuos	
ACCION: Mantenimiento al canal, Limpieza

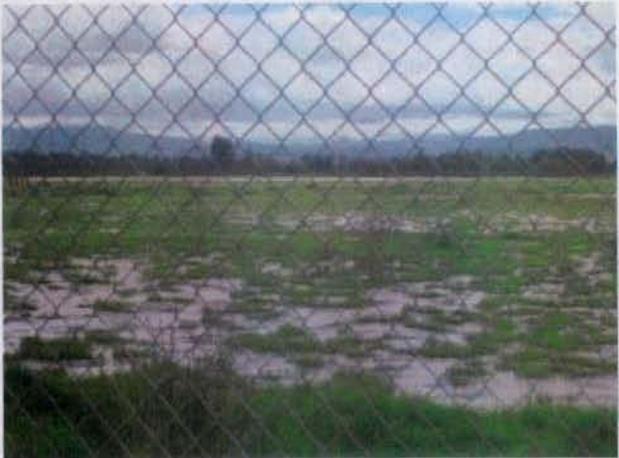
PUNTO No: 9-1-2	NOMBRE: Pista Sur Aeropuerto El Dorado
Georeferenciación:

LOCALIDAD: Fontibón	
BARRIO: Aeropuerto El Dorado.	
TEMA IDENTIFICADO: Jarillones	
SITUACION: Zona inundada debido al desbordamiento del río Bogotá por causa de las defensas hidráulicas de los canales de entrega de aguas lluvias, las cuales se encuentran bajas.	
ACCION: Realizar medidas de protección de esta infraestructura.

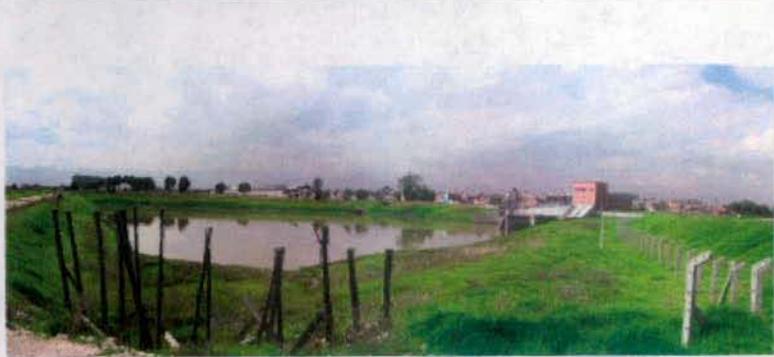
PUNTO No: 9-1-3	NOMBRE: Estación de Bombeo La Alameda
Georeferenciación:

LOCALIDAD: Fontibón	
BARRIO: Alameda	
TEMA IDENTIFICADO: Jarillones	
SITUACION: Por desbordamiento del río Bogotá, falló el Jarillón de protección del pondaje de la Estación. ACCION: Se realizó reparación y realce al jarillón en el costado del Río Bogotá. Se instalo estación de toma de niveles.

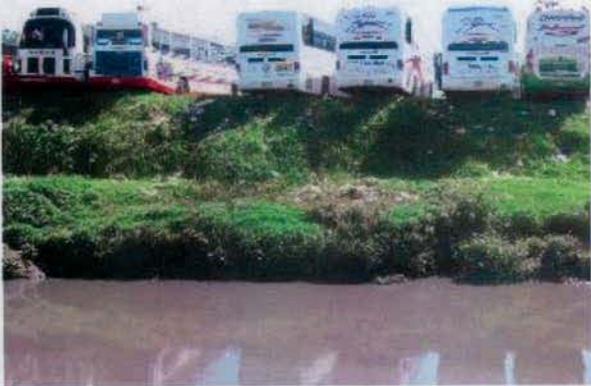
PUNTO No: 9-2-14	NOMBRE: Parqueadero Barrio Proveedor
Georeferenciación: Carrera 80 - Calle 16C

LOCALIDAD: Fontibón	
BARRIO: Proveedor	
TEMA IDENTIFICADO: Jarillones	
SITUACION: El parqueadero de buses invade el espacio público, afectando y debilitando el talud del Río Fucha.	
ACCION: Controles de ocupación por parte de la Alcaldía Local.

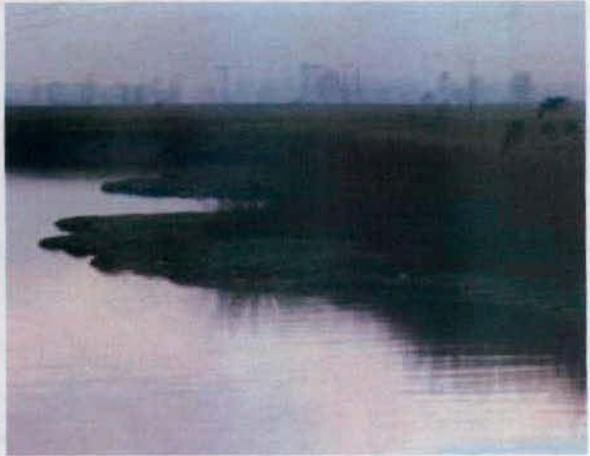
PUNTO No: 8-2-1	NOMBRE: Río Bogotá
Georeferenciación: En toda su extensión

LOCALIDAD: Kennedy	
BARRIO: Costado nor-occidental de la localidad	
TEMA IDENTIFICADO: Obstrucciones	
SITUACION: Acumulación de buchón en la margen derecha del río, en gran cantidad en el meandro aguas abajo de la estación Gibraltar. Presencia de animales sobre la margen izquierda del río.	
ACCION: Limpieza por parte de Zona 5 de la EAAB - ESP.

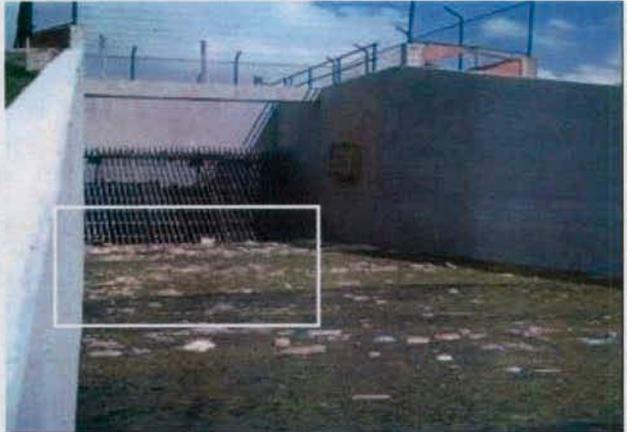
PUNTO No: 8-2-3	NOMBRE: Estación Gibraltar
Georeferenciación: Calle 43 Sur - Carrera 109

LOCALIDAD: Kennedy	
BARRIO: El Jazmin Rural	
TEMA IDENTIFICADO: Obstrucciones	
SITUACION: Represamiento de basuras en la rejilla a la entrada de la estación Gibraltar. ACCION: Mantenimiento permanente todos los sábados. Contrato con IDIPRON.

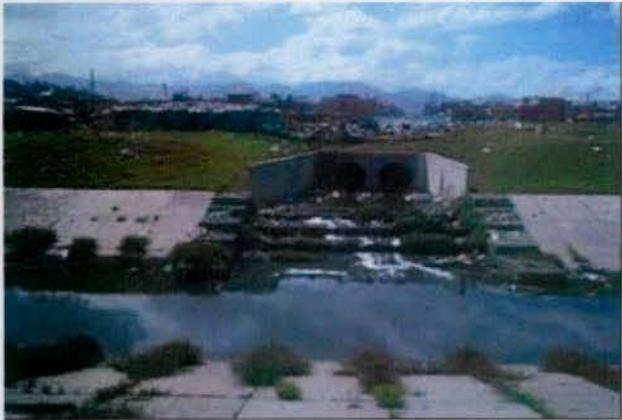
PUNTO No: 8-2-4	NOMBRE: Sistema Granada
Georeferenciación: Calle 41 Sur - Carrera 109D

LOCALIDAD: Kennedy	
BARRIO: Las Acacias Rural	
TEMA IDENTIFICADO: Obstrucciones	
SITUACION: Acumulación de basuras y vegetación en el cabezal de entrega de los colectores.	
ACCION: Contrato 485/20058 de mantenimiento.

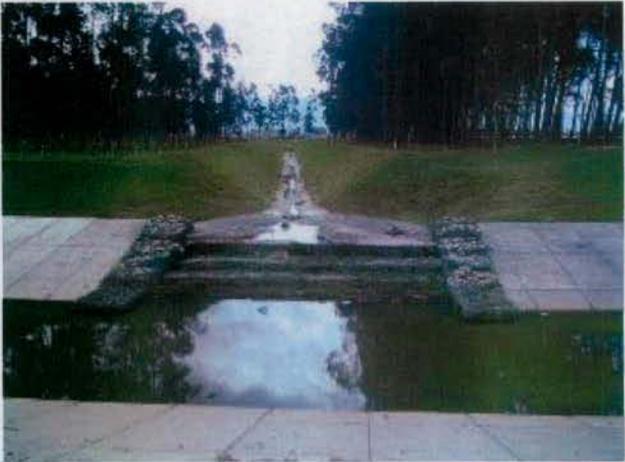
PUNTO No: 8-2-6	NOMBRE: Canal Américas
Georeferenciación: Calle 6 - Carrera 100

LOCALIDAD: Kennedy	
BARRIO: Osorio II	
TEMA IDENTIFICADO: Obstrucciones	
SITUACION: Acumulación de vegetación sobre la entrega del canal. ACCION: Contrato 485/20058 de mantenimiento.

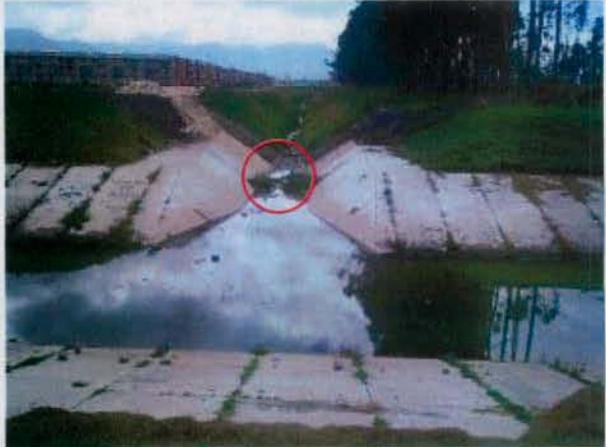
PUNTO No: 8-2-7	NOMBRE: Canal Castilla
Georeferenciación: Calle 6D - Carrera 100

LOCALIDAD: Kennedy	
BARRIO: Osorio II	
TEMA IDENTIFICADO: Obstrucciones	
SITUACION: Acumulación de vegetación sobre la entrega del canal. ACCION: Contrato 485/20058 de mantenimiento.

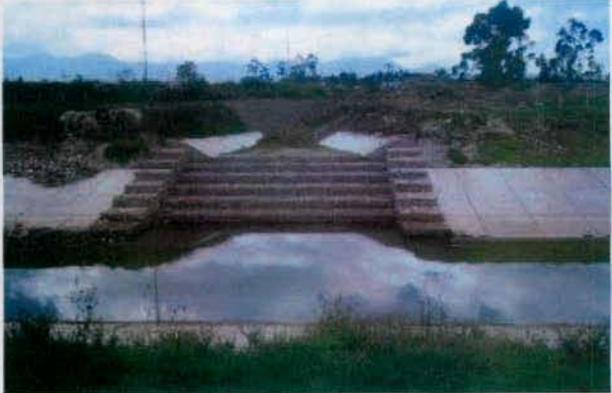
PUNTO No: 8-2-8	NOMBRE: Canal La Magdalena
Georeferenciación: Calle 10 – Carrera 98

LOCALIDAD: Kennedy	
BARRIO: Vereda El Tintal Urbano	
TEMA IDENTIFICADO: Obstrucciones	
SITUACION: Disposición de escombros, falta culminar las obras de canalización. ACCION: Contrato 485/20058 de mantenimiento.

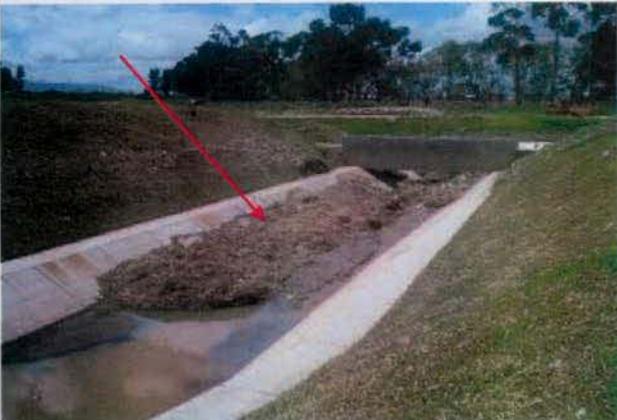
PUNTO No: 8-2-9	NOMBRE: Canal Alsacia
Georeferenciación: Calle 12 - Carrera 100

LOCALIDAD: Kennedy	
BARRIO: La Magdalena	
TEMA IDENTIFICADO: Obstrucciones	
SITUACION: Disposición de escombros ACCION: Contrato 485/20058 de mantenimiento.

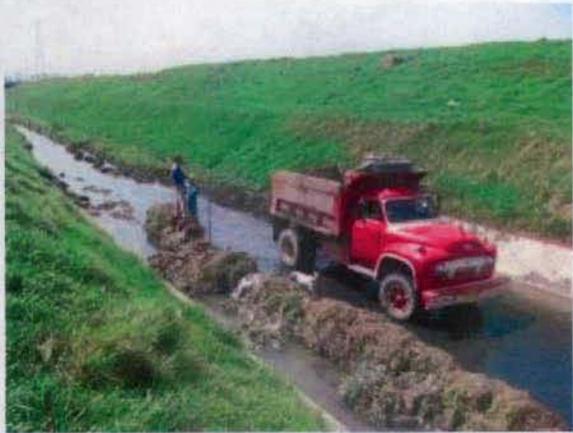
PUNTO No: 8-2-10	NOMBRE: Canal Tintal II
Georeferenciación: Calle 43 Sur carrera 98A

LOCALIDAD: Kennedy	
BARRIO: Jazmin Occidental	
TEMA IDENTIFICADO: Obstrucciones	
SITUACION: Taponamiento del canal por crecimiento de vegetación sobre la estructura ACCION: Campaña de limpieza programada por la EAAB, Contrato 044 por medio de la SECAB en el marco del programa de obras con participación comunitaria.

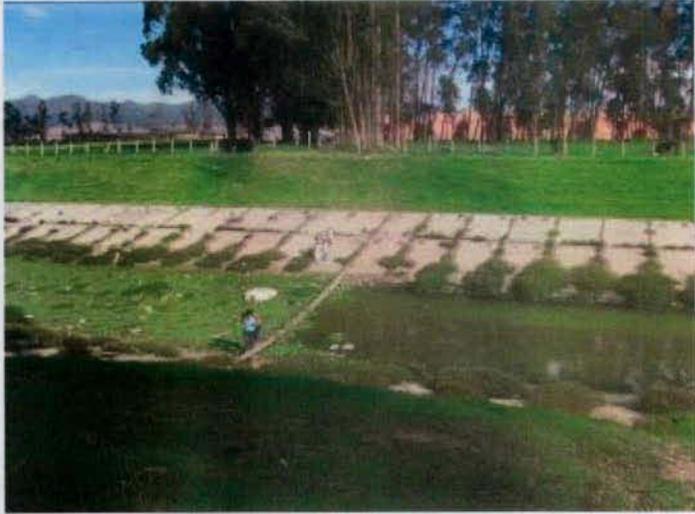
PUNTO No: 8-2-11	NOMBRE: Canal Cundinamarca
Georeferenciación: A lo Largo del Canal

LOCALIDAD: Kennedy	
BARRIO: Las Margaritas, Patio Bonito, Calandaima y Tintal Norte	
TEMA IDENTIFICADO: Obstrucciones	
SITUACION: Taponamiento del canal por crecimiento de vegetación sobre la estructura ACCION: Campaña de limpieza programada por la EAAB .

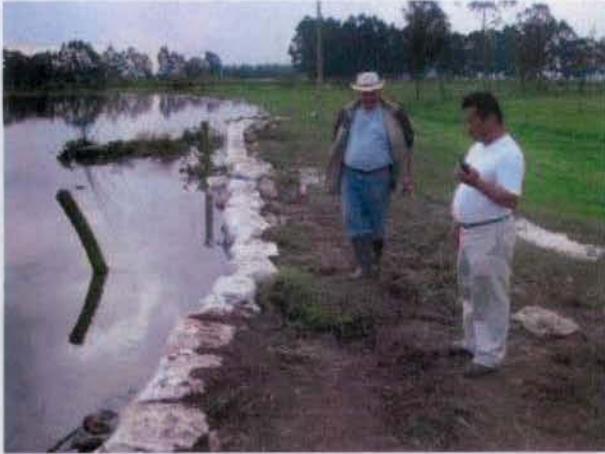
PUNTO No: 7-1-1	NOMBRE: Metrovivienda – Río Bogotá
Georeferenciación: Sector la Isla – Finca El Recreo.

LOCALIDAD: Bosa	
BARRIO: Metrovivienda	
TEMA IDENTIFICADO: Jarillones	
SITUACION: Al aumentar el nivel del río Tunjuelo se presenta desborde.	
ACCION: Realce de jarillones

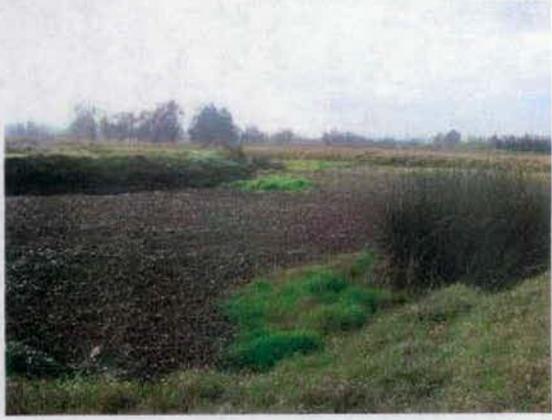
PUNTO No: 7-2-1	NOMBRE: Sector Meandro Río Bogotá frente a canal Tintal III
Georeferenciación: Río Bogotá x Calle 59 Sur

LOCALIDAD: Bosa	
BARRIO: Ciudadela El Recreo	
TEMA IDENTIFICADO: Obstrucciones	
SITUACION: Acumulación de buchón en todo el brazo del río.	
ACCION: Programación del mantenimiento con máquina disponible en Zona 5 de la EAAB.

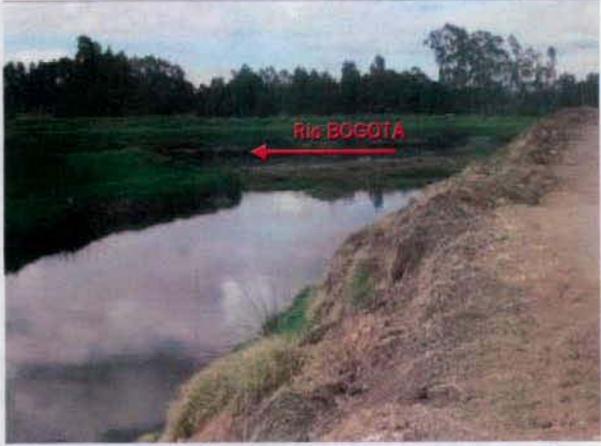
PUNTO No: : 7-2-2	NOMBRE: Metrovivienda
Georeferenciación: Sector Vuelta Grande-Ciudadela El Recreo

LOCALIDAD: Bosa	
BARRIO: Metrovivienda	
TEMA IDENTIFICADO: Obstrucciones	
SITUACION: Acumulación de buchón en la bifurcación del Río Bogotá, que obstruye el flujo. Puente en madera bajo, con gálibo insuficiente.	
ACCION: Proyecto de elevación del puente por parte del dueño del predio. Limpieza periódica del cauce por parte de la EAAB.

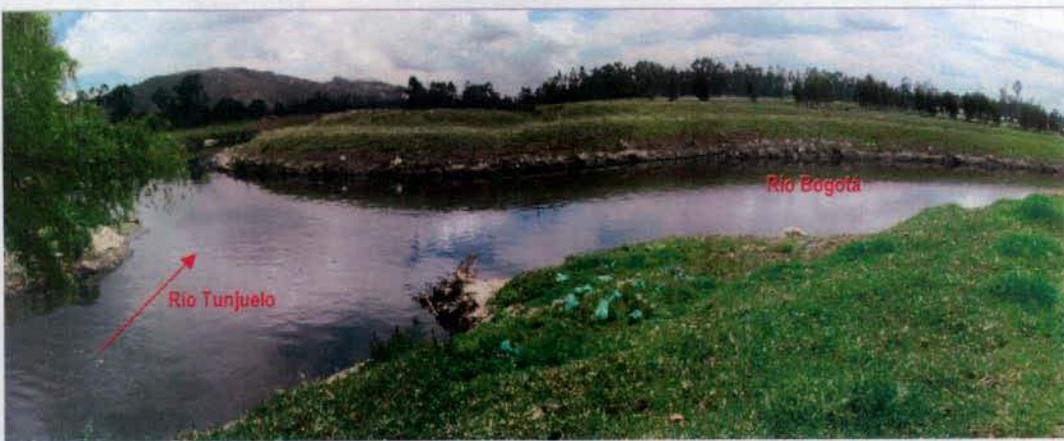
PUNTO No: : 7-2-3	NOMBRE: Río Bogotá

LOCALIDAD: Bosa	Georeferenciación: Desembocadura Río Tunjuelo al río Bogotá
BARRIO: La Isla	SITUACION: Sector critico desde el punto de vista hidráulico, ya que el Río Bogotá puede remansar o ser remansado en la desembocadura, generando así déficit en el drenaje de las Cuencas y/o inundando la Localidad de Bosa.
TEMA IDENTIFICADO: Obstrucciones	ACCION: Dragar, retirar Basuras y buchón de la zona. Tratar de orientar la desembocadura del Río Tunjuelo al Bogotá de manera que se disminuya el ángulo de llegada y este se acerque a los 45 grados.

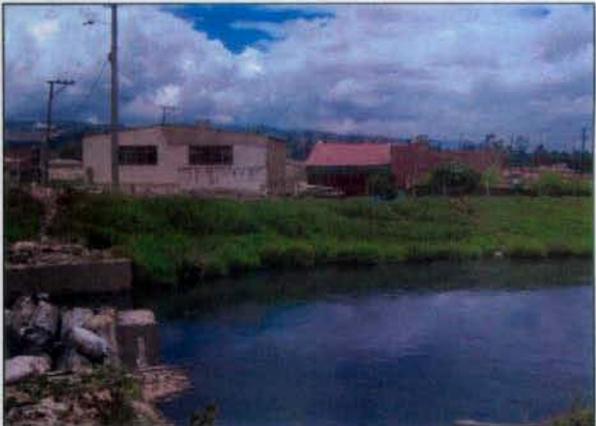
PUNTO No: 7-1-3	NOMBRE: UPZ 87 Bosa Central
Georeferenciación: Calle 87C Sur Cra 87C aguas abajo de la intersección del Río Tunjuelo y el nuevo puente a San José.

LOCALIDAD: Bosa	
BARRIO: Vereda San José	
TEMA IDENTIFICADO: Jarillones	
SITUACION: El estado del jarillón produce filtraciones.	
ACCION: Tramo incluido en Etapa II del Proyecto de dragado del cauce y realce de jarillones. Sin Contratar a la fecha

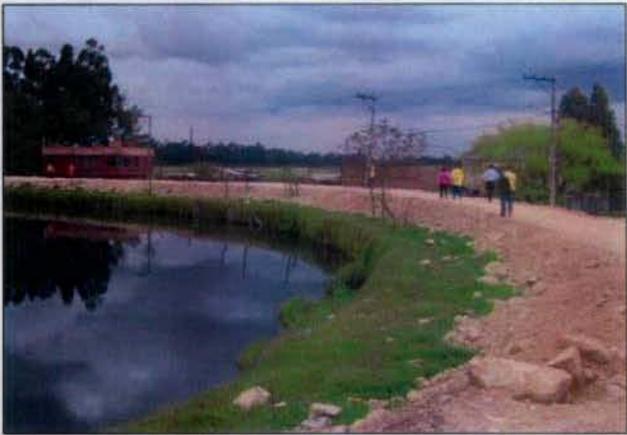
PUNTO No: 7-1-4	NOMBRE: UPZ 87 Bosa Central
Georeferenciación: Calle 88 Sur entre carreras 86 y 87 aguas arriba de la intersección del Río Tunjuelo y el nuevo puente a San José.

LOCALIDAD: Bosa	
BARRIO: Vereda San José	
TEMA IDENTIFICADO: Jarillones	
SITUACION: Al aumentar el nivel del río Tunjuelo pueden presentar inundaciones.	
ACCION: La EAAB ejecutó realce del jarillón con rebebo, como parte del proyecto preventivo a puntos críticos, en agosto-septiembre de 2006.

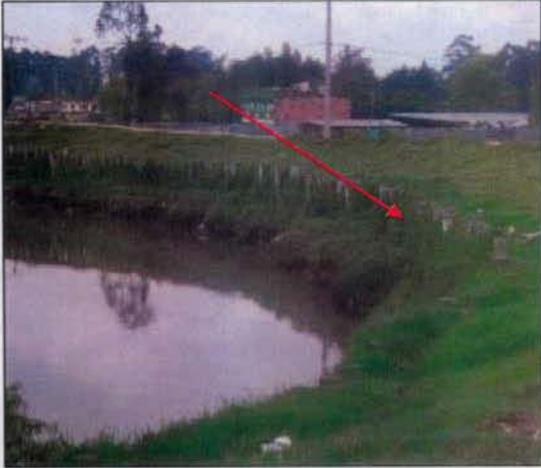
PUNTO No: 7-1-5	NOMBRE: UPZ 84 Bosa occidental
Georeferenciación: Calle 74 Sur Cra 87B

LOCALIDAD: Bosa	
BARRIO: San Bernardino	
TEMA IDENTIFICADO: Jarillones	
SITUACION: Al aumentar el nivel del Río Tunjuelo puede presentarse desbordamientos que genera inundación.	
ACCION: Tramo incluido en Etapa II del Proyecto de dragado del cauce y realce de jarillones. Sin contratar a la fecha.

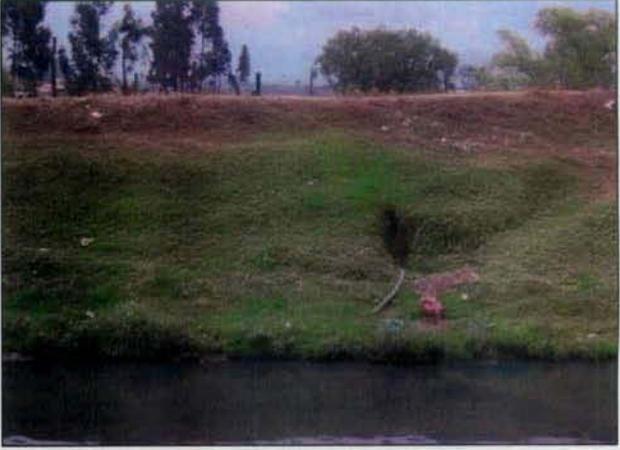
PUNTO No: 7-1-7	NOMBRE: La Independencia
Georeferenciación: Carrera 86B – Calle 70 Sur

LOCALIDAD: Bosa	
BARRIO: La Independencia	
TEMA IDENTIFICADO: Jarillones	
SITUACION: Al aumentar el nivel del Río Tunjuelo puede presentarse desbordamientos que genera inundación en todo el barrio.	
ACCION: Tramo incluido en Etapa II del Proyecto de dragado del cauce y realce de jarillones. Sin contratar a la fecha.

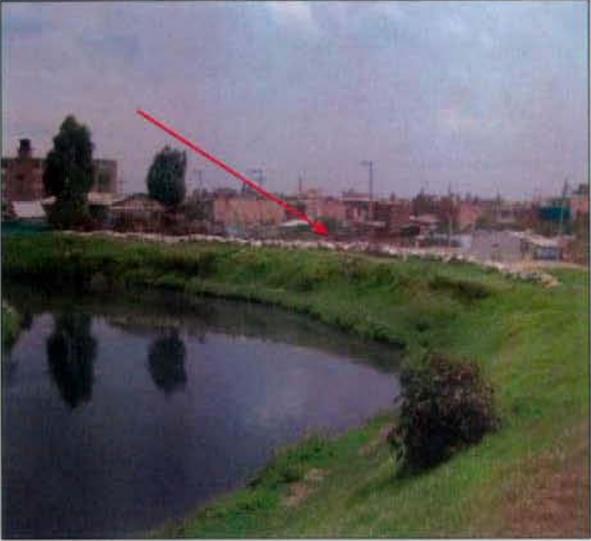
PUNTO No: 7-1-8	NOMBRE: San Bernardino – El Matorral
Georeferenciación: Calle 83 Sur – Carrera 85

LOCALIDAD: Bosa	
BARRIO: San Bernardino	
TEMA IDENTIFICADO: Jarillones	
SITUACION: Control de la disposición de material en el punto. Al aumentar el nivel del río Tunjuelo se pueden presentar inundaciones.	
ACCION: Realce parcial del jarillón con recebo en la primera temporada invernal del 2006. Tramo incluido en Etapa II del Proyecto de dragado del cauce y realce de jarillones. Sin contratar a la fecha.

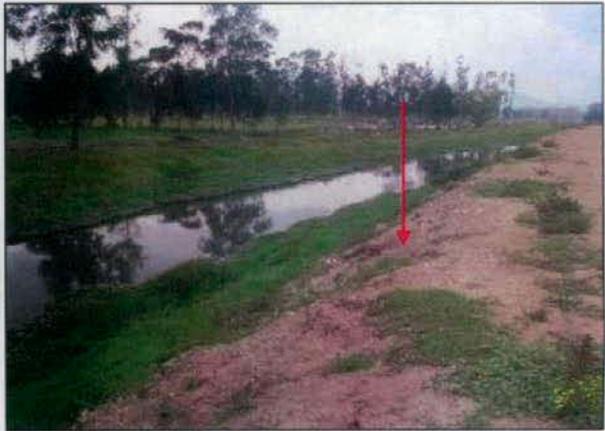
PUNTO No: 7-1-9	NOMBRE: Quebrada La Tibanica
Georeferenciación: Carrera 77G

LOCALIDAD: Bosa	
BARRIO: San Jose	
TEMA IDENTIFICADO: Jarillones	
SITUACION: El aumento del nivel de la Quebrada en época invernal produce desborde.	
ACCION: Dragado en abril con recursos de la EAAB-ESP.

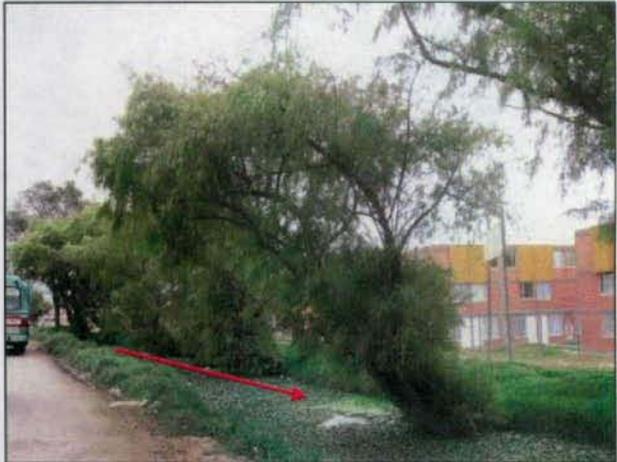
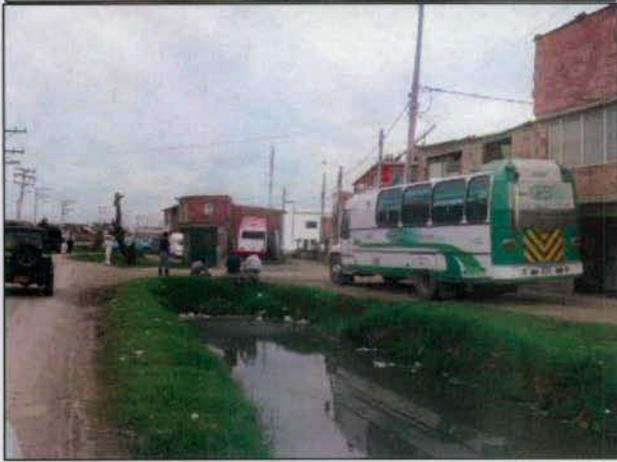
PUNTO No: 7-2-4	NOMBRE: Vallado San José
Georeferenciación: Transversal 80I – Cra 88A

LOCALIDAD: Bosa	
BARRIO: Toche, Vereda San Jose, Getsemani, Primavera, San Diego, Esperanza La Tibanica, Urbanización La Esperanza, Providencia.	
TEMA IDENTIFICADO: Obstrucciones	
SITUACION: Presencia de buchón y disposición residuos sólidos que producen represamiento y desborde del vallado.	
ACCION: Mantenimiento en febrero 2007, proceso de contratación para mantenimiento Septiembre 2007 por parte de la EAAB

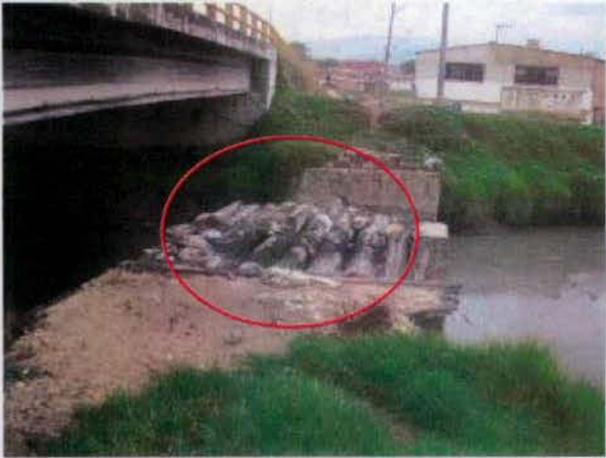
PUNTO No: 7-2-2	NOMBRE: UPZ 87 Bosa Central
Georeferenciación: Calle 87C Sur Cra 87C aguas abajo de la intersección del Río Tunjuelo y el nuevo puente a San José.

LOCALIDAD: Bosa	
BARRIO: Puente Vereda San José	
TEMA IDENTIFICADO: Obstrucciones	
SITUACION: Pila del antiguo puente dentro del cauce.	
ACCION: Definición de responsabilidad de la Alcaldía Local.

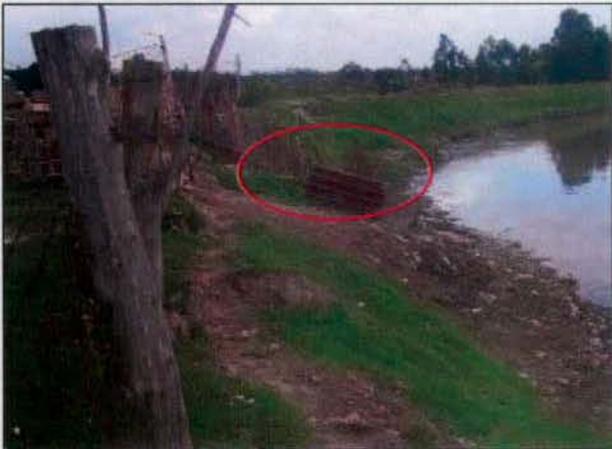
PUNTO No: 7-2-5	NOMBRE: Puente Alameda El Porvenir
Georeferenciación: Cllé 82C Sur Cra 81C

LOCALIDAD: Bosa	
BARRIO: San Eugenio	
TEMA IDENTIFICADO: Obstrucciones	
SITUACION: Disposición inadecuada de residuos sobre los taludes. Disposición clandestina de animales muertos.	
ACCION: Implementación programa de comparendos pedagógicos. CIUDAD LIMPIA - POLICÍA COMUNITARIA

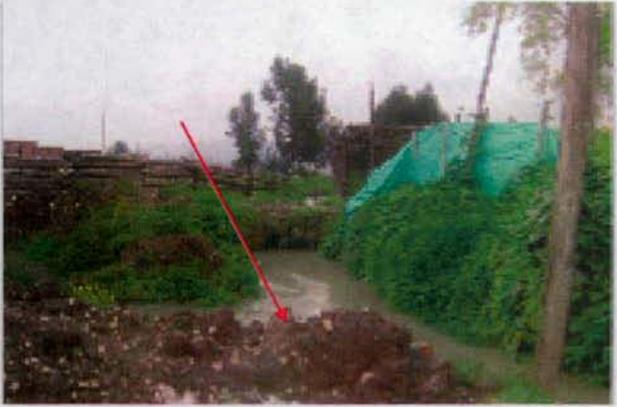
PUNTO No: 7-2-6	NOMBRE: Quebrada La Tibanica
Georeferenciación: Carrera 77G

LOCALIDAD: Bosa	
BARRIO: San Jose	
TEMA IDENTIFICADO: Obstrucciones	
SITUACION: Disposición inadecuada de residuos.	
ACCION: Implementación programa de comparendos pedagógicos. CIUDAD LIMPIA - POLICÍA COMUNITARIA.

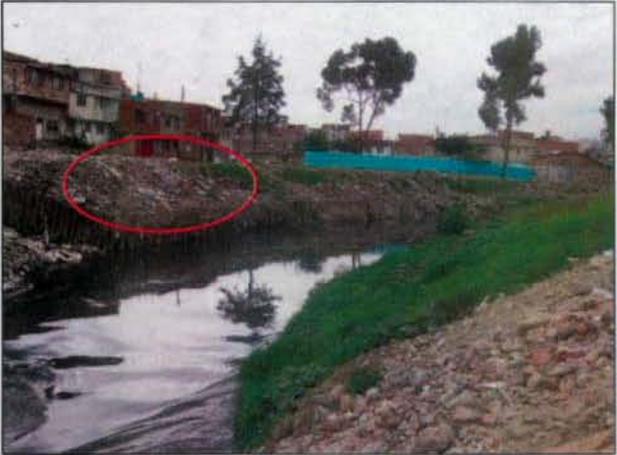
PUNTO No: 7-2-7	NOMBRE: José Antonio Galán
Georeferenciación: Calle 58l Sur entre carreras 78 Bis y 79B.

LOCALIDAD: Bosa	
BARRIO: José Antonio Galán	
TEMA IDENTIFICADO: Obstrucciones	
SITUACION: Disposición de residuos sólidos y escombros.	
ACCION: Mantenimiento por parte de la EAAB Comparendos ecológicos en implementación.

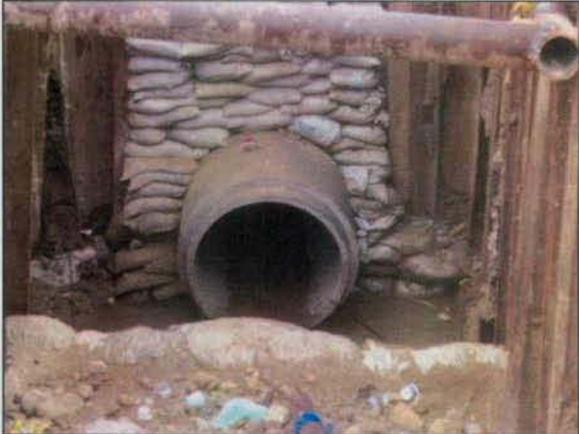
<p>PUNTO No: 7-3-1 Georeferenciación: Carrera 86B -</p>	<p>NOMBRE: UPZ 84 Bosa occidental</p>
<p>LOCALIDAD: Bosa</p>

<p>BARRIO: Potreritos - Bosques de San Bernardino</p>	
<p>TEMA IDENTIFICADO: Insuficiencia y/o inexistencia de redes de alcantarillado.</p>	
<p>SITUACION: Insuficiencia de redes de alcantarillado sanitario e inexistencia de redes de alcantarillado pluvial que producen encharcamientos en la zona.</p>	
<p>ACCION: Contrato Obra 1-01-35300 entre EAAB y Consorcio CC Bosa para la construcción de redes de alcantarillado sanitario y pluvial para el sector Potreritos Etapa II en ejecución.</p>

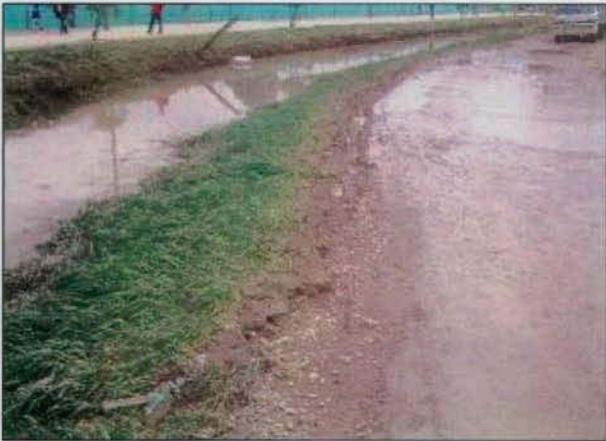
<p>PUNTO No: 7-3-2, 7-3-4 Georeferenciación: Transversal 80l – Cra 88A</p>	<p>NOMBRE: Vallado San José</p>
<p>LOCALIDAD: Bosa</p>

<p>BARRIO: Toche, Vereda San Jose, Getsemani, Primavera, San Diego, Esperanza La Tibanica, Urbanización La Esperanza, Providencia.</p>	
<p>TEMA IDENTIFICADO: Insuficiencia y/o inexistencia de redes de alcantarillado.</p>	
<p>SITUACION: Insuficiencia de redes produce reflujos en el sector.</p>	
<p>ACCION: Construcción del colector Piamonte y de by pass que permite manejar las aguas arriba y su desvío al pondaje de la isla (en ejecución).</p>

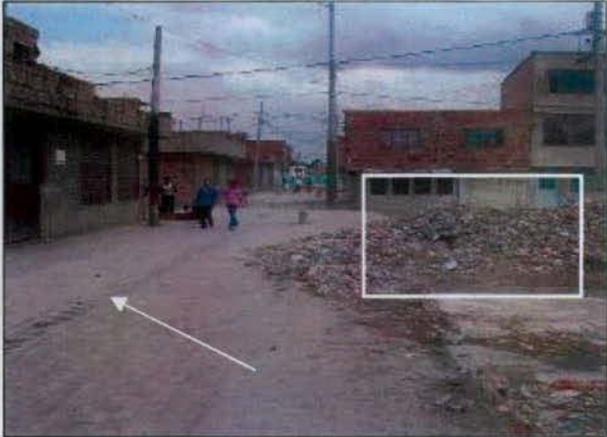
<p>PUNTO No: 7-3-3 Georeferenciación: Diagonal 73G Sur Cra 78l</p>	<p>NOMBRE: Manzanares</p>
<p>LOCALIDAD: Bosa</p>

<p>BARRIO: Manzanares</p>	
<p>TEMA IDENTIFICADO: Insuficiencia y/o inexistencia de redes de alcantarillado.</p>	
<p>SITUACION: Disposición inadecuada de residuos.</p>	
<p>ACCION: Limpieza interceptor Cartagenita Manzanares en Mayo. EAAB</p>

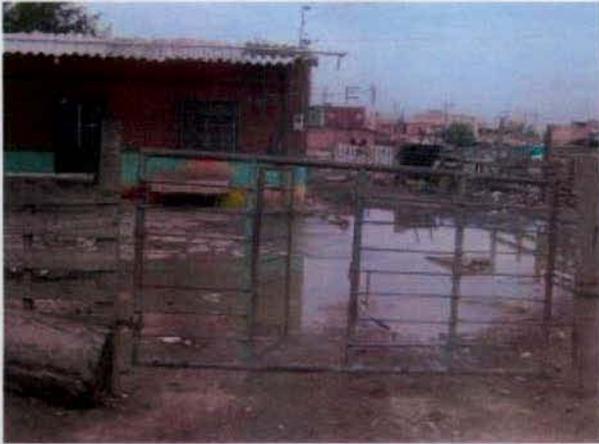
<p>PUNTO No: 7-3-5 Georeferenciación:</p>	<p>NOMBRE: La Independencia</p>
<p>LOCALIDAD: Bosa</p>

<p>BARRIO: La Independencia</p>	
<p>TEMA IDENTIFICADO: Insuficiencia y/o inexistencia de redes de alcantarillado.</p>	
<p>SITUACION: Insuficiencia de redes produce encharcamiento en la zona. Bajo cubrimiento de los servicios públicos producto de la mezcla de sectores legalizados y no legalizados dentro del barrio.</p>	
<p>ACCION: Atención a los eventos presentados durante la ola invernal.</p>

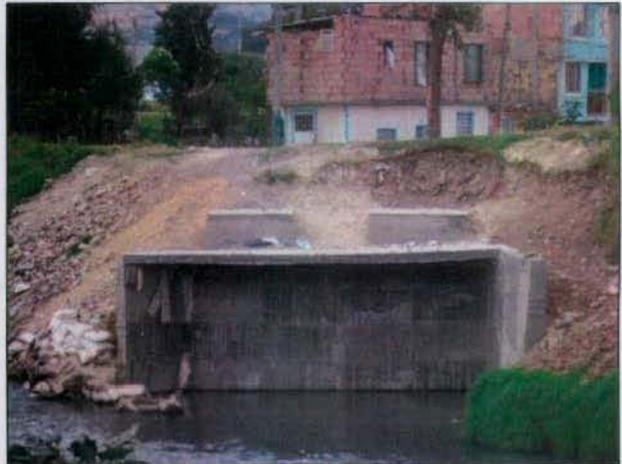
PUNTO No: 7-3-6	NOMBRE: José Antonio Galán
Georeferenciación: Carrera 79 Calle 58l Sur

LOCALIDAD: Bosa	
BARRIO: José Antonio Galán	
TEMA IDENTIFICADO: Insuficiencia y/o inexistencia de redes de alcantarillado.	
SITUACION: Entrega de alcantarillado del barrio por debajo del nivel de aguas altas produce reflujos e inundaciones en parte del barrio.	
ACCION: Ejecución de dragado e instalación de la totalidad de las válvulas antireflujos en Mayo 2007.

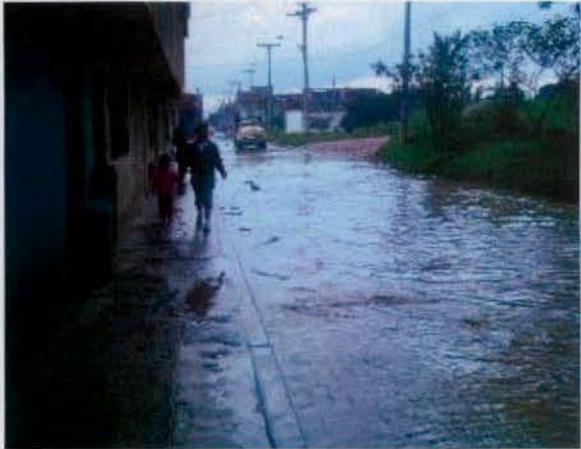
PUNTO No: 7-3-7	NOMBRE: Antonia Santos y Palestina
Georeferenciación: Carrera 82A entre calles 66 y 69 Sur

LOCALIDAD: Bosa	
BARRIO: Antonia Santos y Palestina	
TEMA IDENTIFICADO: Insuficiencia y/o inexistencia de redes de alcantarillado.	
SITUACION: Entrega de alcantarillado del barrio por debajo del nivel de aguas altas, produce encharcamiento en un sector del barrio.	
ACCION: Limpieza de redes según programación de la EAAB.

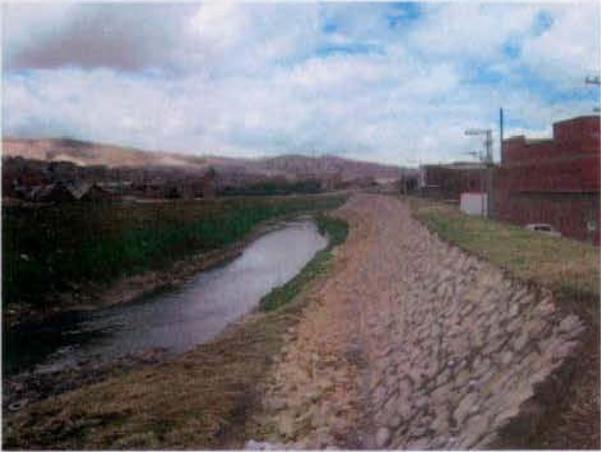
PUNTO No: 6-1-1	NOMBRE: Confluencia de la Quebrada Chiguaza con el Río Tunjuelo
Georeferenciación: Confluencia de la quebrada Chiguaza con el Río Tunjuelo

LOCALIDAD: Tunjuelito	
BARRIO: San Benito	
TEMA IDENTIFICADO: Jarillones	
SITUACION: Culminación de la obra de adecuación del jarillón derecho.	
ACCION: Seguimiento preventivo por parte del CLE -EAAB y DPAAE.

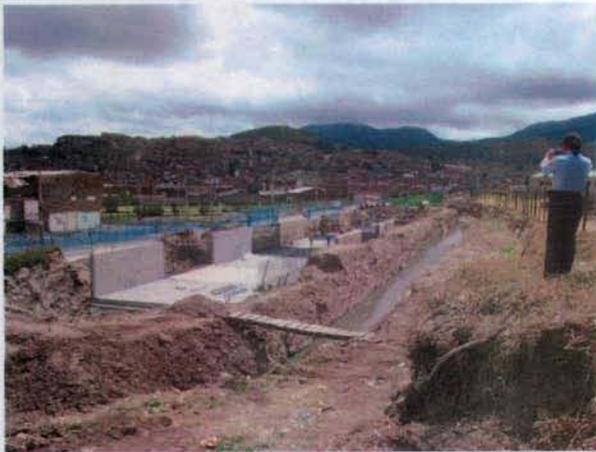
PUNTO No: 6-1-2	NOMBRE: Quebrada Chiguaza
Georeferenciación: Quebrada Chiguaza sector Escuela de Artillería

LOCALIDAD: Tunjuelito	
BARRIO: Los Molinos	
TEMA IDENTIFICADO: Jarillones	
SITUACION: Debido al avance de las obras de adecuación de la quebrada, se puede presentar en época invernal desbordamiento.	
ACCION: Seguimiento preventivo por parte del CLE -EAAB y DPAAE.

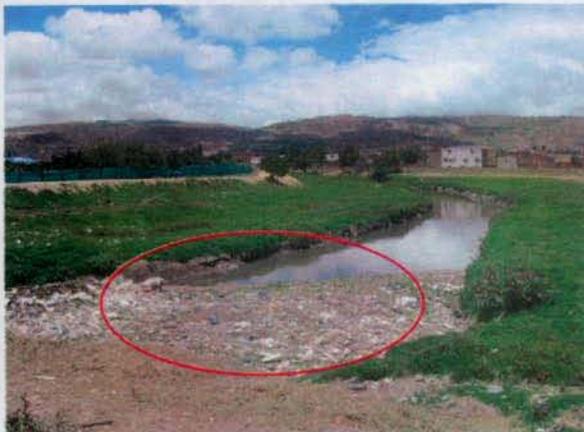
PUNTO No: 6-2-1	NOMBRE: Sector Frigorífico Guadalupe
Georeferenciación: Estructura No. 2 de la EAAB. Autopista Sur – Río Tunjuelo.

LOCALIDAD: Tunjuelito	
BARRIO: Isla del Sol	
TEMA IDENTIFICADO: Obstrucciones	
SITUACION: Disposición de residuos sólidos	
ACCION: Limpieza del cauce por parte de zona 4 de la EAAB – ESP.

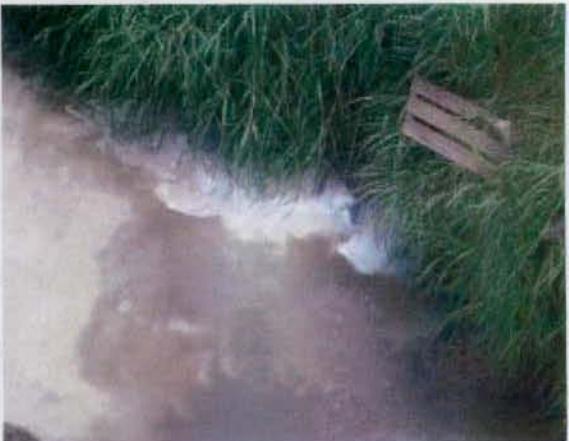
PUNTO No: 6-2-5 y 6-2-6	NOMBRE: Margen izquierda Quebrada Chiguaza
Georeferenciación: a 100m aguas arriba de la confluencia entre la Quebrada Chiguaza y el Río Tunjuelo.

LOCALIDAD: Tunjuelito	
BARRIO: Tunjuelito	
TEMA IDENTIFICADO: Obstrucciones	
SITUACION: Vertimientos procedentes del lavado de arenas por industrias de materiales pétreos. ACCION: Evaluación de los sellamientos que se efectuaron por parte de SDA y Alcaldía Local.

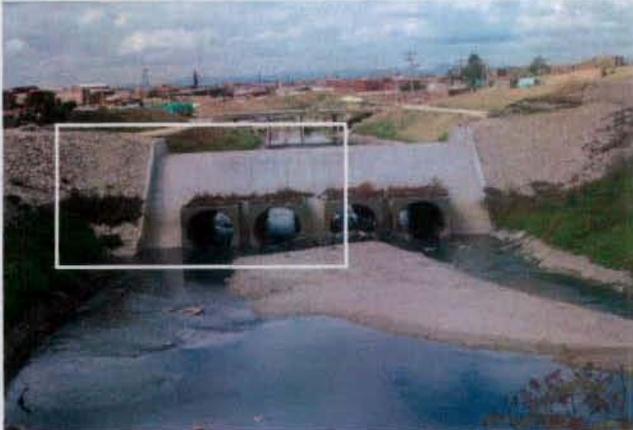
PUNTO No: 6-2-7	NOMBRE: Puente Meissen Sobre Río Tunjuelo
Georeferenciación: Puente Meissen

LOCALIDAD: Tunjuelito	
BARRIO: Meissen	
TEMA IDENTIFICADO: Obstrucciones	
SITUACION: Depositación de residuos sólidos ACCION: Mantenimiento permanente por parte de Zona 4 de la EAAB.

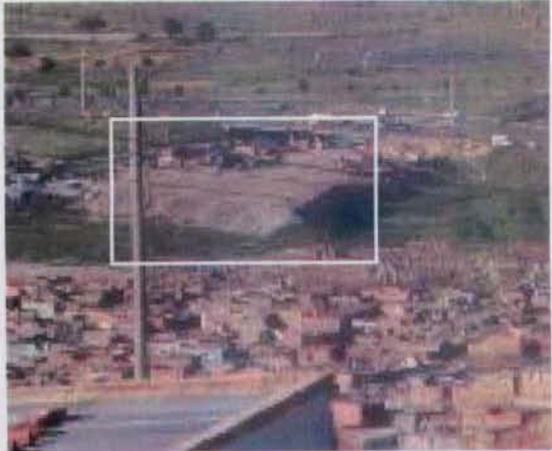
PUNTO No: 6-2-2	NOMBRE: Río Tunjuelo
Georeferenciación: Avenida Villavicencio – Avenida Boyacá

LOCALIDAD: Tunjuelito	
BARRIO: Villa Helena	
TEMA IDENTIFICADO: Obstrucciones	
SITUACION: Relleno indiscriminado ronda del Río Tunjuelo.	
ACCION: Conformación de mesa de trabajo de las localidades de Ciudad Bolívar y Tunjuelito para la evaluación y corrección de la situación (al momento no se presentan avances en este punto)

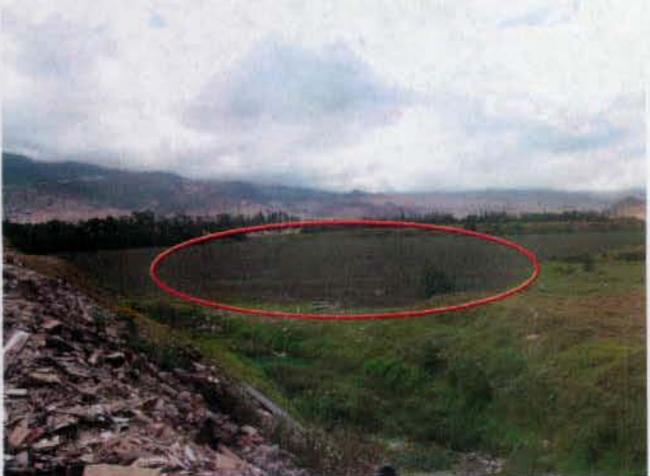
PUNTO No: 6-2-3 y 6-2-4	NOMBRE: Escuela de Artillería
Georeferenciación: Pozo Azul y Santa María

LOCALIDAD: Tunjuelito	
BARRIO: Abraham Lincon	
TEMA IDENTIFICADO: Obstrucciones	
SITUACION: Eutroficación y depositación de residuos sólidos en las canteras.	
ACCION: Se gestiona por parte de Red Troncal del EAAB la extracción del buchón

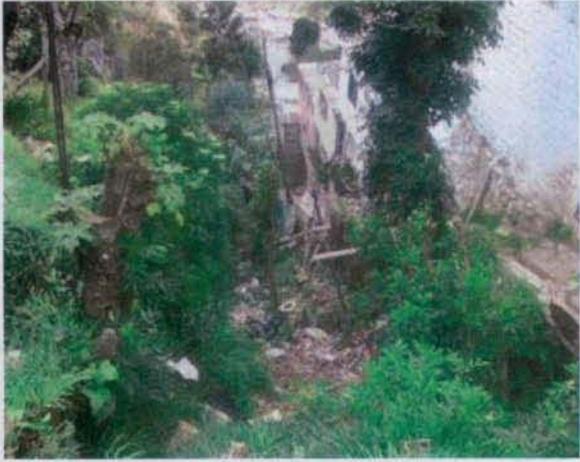
PUNTO No. 1-5-5	NOMBRE: Cauce de la Quebrada Cerro Norte.
Georeferenciación: Quebrada Cerro Norte Cra 8c No. 160 B - 04 y 160 B - 68

LOCALIDAD: USAQUEN	
BARRIO: Cerro Norte	
TEMA IDENTIFICADO: Obstrucción	
SITUACIÓN: Acumulación de material de arrastre y basuras en el cauce de la Quebrada Cerro Norte.	
ACCIÓN: Jornadas de Limpieza periódicas, Sensibilización de la comunidad

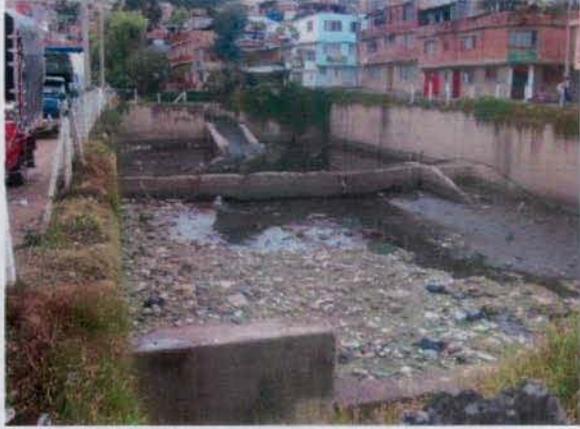
PUNTO No. 1-2-3	NOMBRE: Santa Cecilia
Georeferenciación: Avenida Carrera 7 con Calle 164

LOCALIDAD: USAQUÉN	
BARRIO: Santa Cecilia	
TEMA IDENTIFICADO: Obstrucción.	
SITUACIÓN: Acumulación de material de arrastre y basuras en desarenador que causan obstrucción de las redes de alcantarillado por la presencia de sedimentos.	
ACCIÓN: Jornadas de Limpieza periódicas de la estructura, Sensibilización de la comunidad

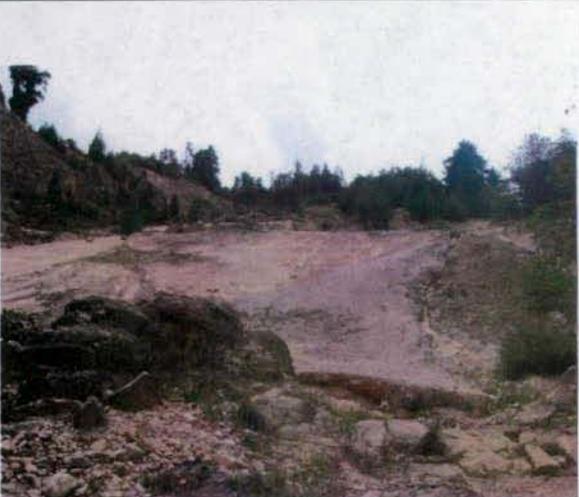
PUNTO No. 1-3-6	NOMBRE: Servitá (Cantera).
Georeferenciación: Cantera abandonada junto al punto anterior. Carrera 7 frente al Hospital Simón Bolívar

LOCALIDAD: USAQUEN	
BARRIO: Servitá	
TEMA IDENTIFICADO: Obstrucción sistema de alcantarillado.	
SITUACIÓN: Antigua explotación minera donde no se cuenta con obras de manejo de obras superficiales ni de sedimentos	
ACCIÓN: Recuperación y restauración morfológica del área afectada

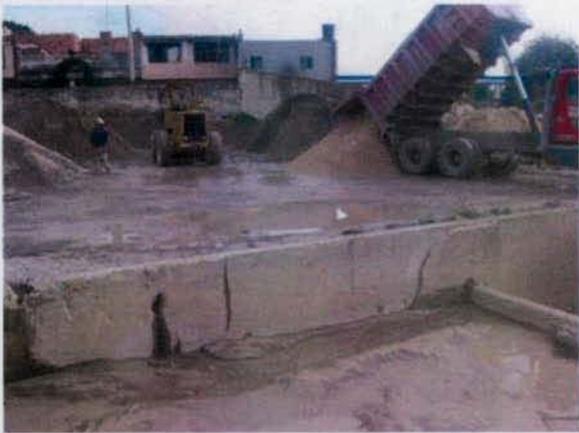
PUNTO No. 1-3-6	NOMBRE: Servitá (Acopio).
Georeferenciación: Centro de Acopio Cra 7 con Calle 165

LOCALIDAD: USAQUEN	
BARRIO: Servitá	
TEMA IDENTIFICADO: Obstrucción sistema de alcantarillado.	
SITUACIÓN: Explotación y acopio de materiales de construcción de manera ilegal y sin las obras de control de sedimentos que se requieren.	
ACCIÓN: Exigir el mantenimiento periódico de los sedimentadores por parte de la autoridad competente, al igual que los permisos para la actividad de disposición de materiales para la construcción.

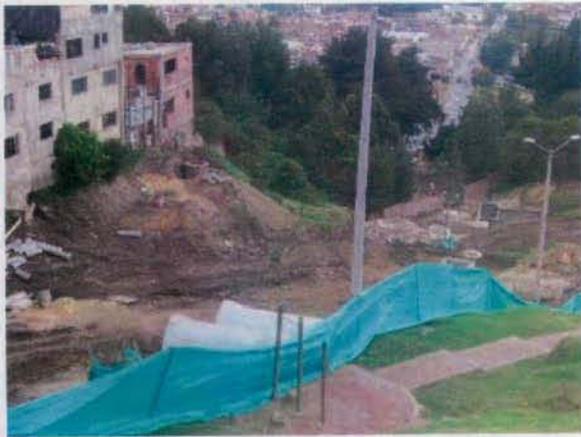
PUNTO No. 1-3-8	NOMBRE: Codito
Georeferenciación: Carrera 25 A # 182C - 68

LOCALIDAD: USAQUEN	
BARRIO: Codito	
TEMA IDENTIFICADO: Insuficiencia y/o inexistencia de redes	
SITUACIÓN: Obra provisional realizada por la EAAB para el manejo del alcantarillado de la zona	
ACCIÓN: Realización de la obra definitiva para el manejo del alcantarillado del sector

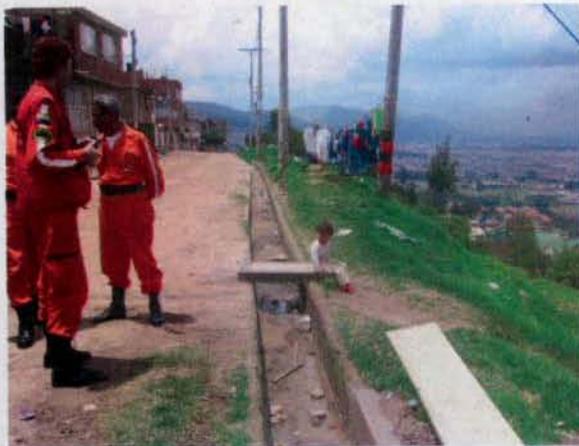
PUNTO No. 1-3-9	NOMBRE: El Mirador del Norte
Georeferenciación: Vía al Guavio. Frente a Tanque Codito Kr 23 B con calle 186 Vía al Guavio. Frente a Tanque Codito Kr 23 B con calle 186

LOCALIDAD: USAQUEN	
BARRIO: El Mirador del Norte	
TEMA IDENTIFICADO: Insuficiencia y/o inexistencia de redes	
SITUACIÓN: Escorrentía incontrolada proveniente de la parte alta de los cerros orientales que se pretende manejar en una cuneta de sección insuficiente del caudal total	
ACCIÓN: Realización de un Macro proyecto en esta zona que evite el mal manejo de aguas superficiales

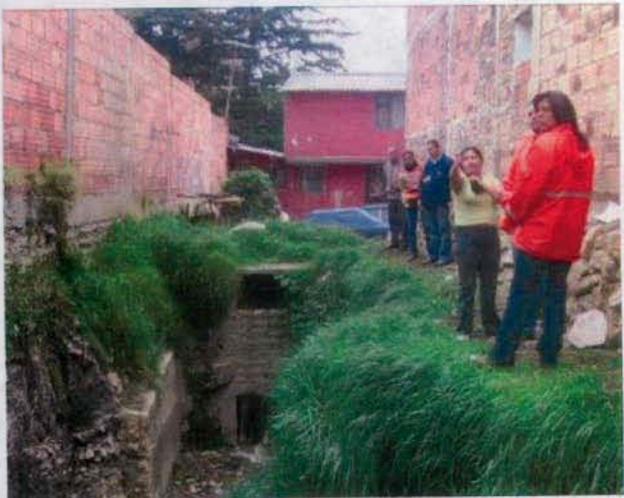
PUNTO No. 1-2-1	NOMBRE: Quebrada Cementerio.
Georeferenciación: Carrera 3 No. 120 - 03

LOCALIDAD: USAQUEN	
BARRIO: Barrio Sagrado Corazón - Quebrada Valmaría (Cementerio)	
TEMA IDENTIFICADO: Obstrucciones	
SITUACIÓN: Entubamiento del cauce natural de la quebrada.	
ACCIÓN: Se requiere implementar un plan integral para la recuperación de la quebrada. A corto plazo se requiere mantener el sitio libre de obstrucciones y el monitoreo constante por parte de las viviendas afectadas.

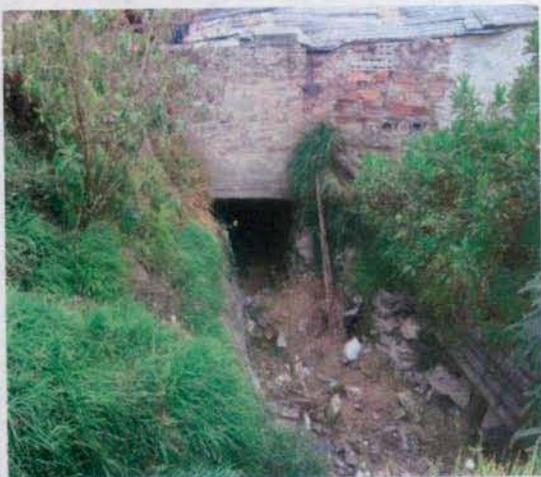
PUNTO No. 1-2-2	NOMBRE: Quebrada Delicias del Carmen
Georeferenciación: Transversal 5C No. 127A - 59

LOCALIDAD: USAQUEN	
BARRIO: Las Delicias del Carmen	
TEMA IDENTIFICADO: Obstrucciones	
SITUACIÓN: Invasión construida sobre el cauce de la quebrada obstruyéndola	
ACCIÓN: Aunque no se han reportado emergencias a la fecha en la bitácora que lleva la DPAE, es necesario recuperar por lo menos la zona de cauce de la quebrada

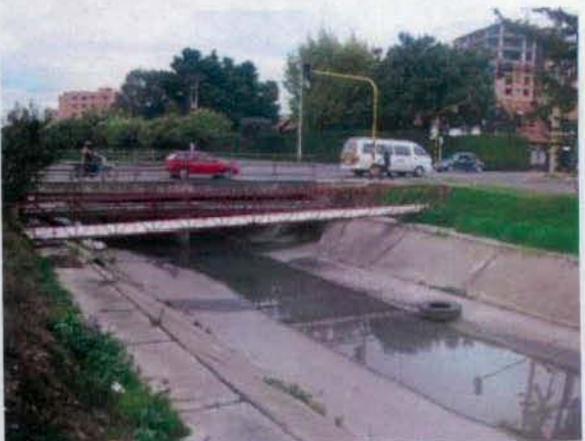
PUNTO No. 1-2-12	NOMBRE: Canal El Cedro
Georeferenciación: Canal El Cedro Calle 142

LOCALIDAD: USAQUEN	
BARRIO: Cedritos, Santa Ana, Unicentro, La Calleja Antigua, San Patricio	
TEMA IDENTIFICADO: Insuficiencia y/o inexistencia de redes (Reflujo a viviendas).	
SITUACIÓN: Conexiones erradas, las cuales en épocas de lluvias intensas provocan saturación de la red sanitaria.	
ACCIÓN: Reorganización y renovación de redes de alcantarillado, junto con un mayor control en las conexiones que se realizan por parte de la comunidad y privados. Labores de limpieza en el sistema

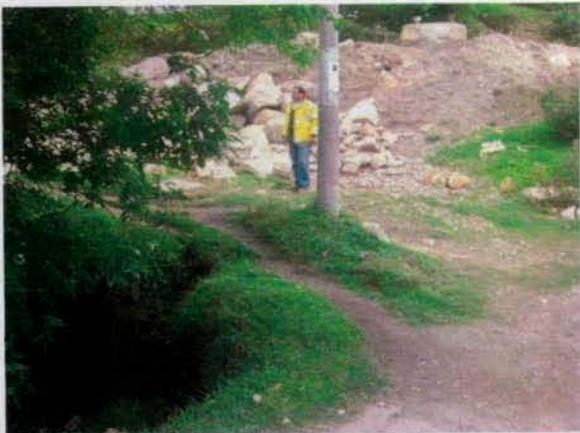
PUNTO No. 2-2-1	NOMBRE: Quebrada Morasí
Georeferenciación: Diagonal 97A con Carrera 10 Este. Sector del Puente Caja Agraria

LOCALIDAD: CHAPINERO	
BARRIO: San Isidro La Sureña - San Luis	
TEMA IDENTIFICADO: Obstrucciones	
SITUACIÓN: Disposición inadecuada de escombros y basuras en la margen izquierda de la quebrada. Colmatación de la estructura de paso de la quebrada por sedimentos y basura	
ACCIÓN: Sensibilización a la Comunidad. Jornada informativa sobre manejo de escombros y residuos. Control policivo a volquetas. Limpieza y mantenimiento del cauce de la quebrada

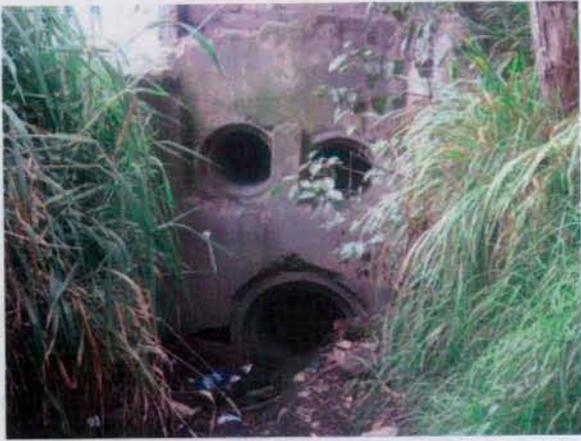
PUNTO No. 2-2-2	NOMBRE: Quebrada Morasí
Georeferenciación: La Capilla. Km. 5 vía la Calera.

LOCALIDAD: CHAPINERO	
BARRIO: San Isidro	
TEMA IDENTIFICADO: Obstrucciones	
SITUACIÓN: Disposición inadecuada de residuos y de escombros que taponan la tubería de conducción de la Quebrada Morasí	
ACCIÓN: Limpieza y mantenimiento del cauce de la Quebrada. Considerar la posibilidad de solicitar al privado que invadió la quebrada con este paso, para que retorne las condiciones originales la quebrada.

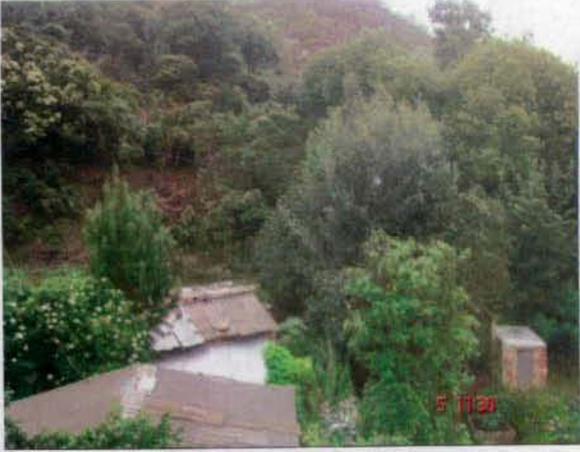
PUNTO No. 2-2-3	NOMBRE: Quebrada Pozo Azul
Georeferenciación: Calle 100A con Carrera 3 Este

LOCALIDAD: CHAPINERO	
BARRIO: San Luis	
TEMA IDENTIFICADO: Obstrucciones	
SITUACIÓN: Invasión ZMPA Quebrada Pozo Azul Asentamiento de viviendas sobre el cauce y la ZMPA de la Quebrada Pozo Azul	
ACCIÓN: Adecuación de la ZMPA de la quebrada Pozo Azul. Emisión del Acto administrativo de Legalización del Barrio con las afectaciones y/o condicionamientos al uso del suelo.
