ALCALDIA MAYOR
DE BOGOTA D.C

DIRECCIÓN DE PREVENCIÓN Y ATENCIÓN DE EMERGENCIAS

INFORME SOBRE PUNTOS CRÍTICOS POR PROBLEMAS EN CAUCES IDENTIFICADOS EN LAS PRINCIPALES CUENCAS DE BOGOTA

SEPTIEMBRE DE 2007

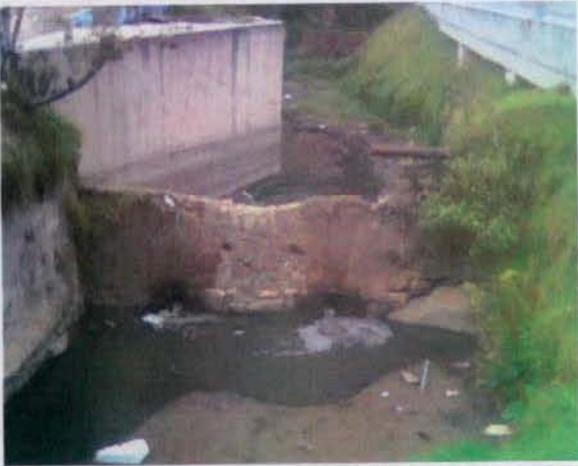
PUNTO No. 2-2-4	NOMBRE: Canal Delicias
Georeferenciación: Calle 62 entre Carreras 1A y 3

LOCALIDAD: CHAPINERO	
BARRIO: Barrio Los Olivos, Canal Delicias	
TEMA IDENTIFICADO: Obstrucciones	
SITUACIÓN: Sedimentación y acumulación de basuras en el cauce, Disminución de la capacidad hidráulica de la estructura, invasión de espacio público y la ZMPA	
ACCIÓN: Implementar un programa de manejo y recuperación de la ZMPA. Limpiezas periódicas de la estructura de sedimentación

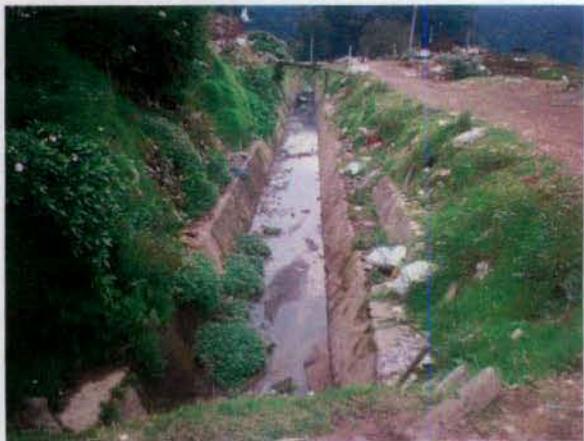
PUNTO No. 2-2-5	NOMBRE: Bosque Calderón
Georeferenciación: Brazo de la Quebrada Las Delicias (Bosque Calderón II Sector) Cra 4 Este con calle 62

LOCALIDAD: CHAPINERO	
BARRIO: Bosque Calderón II Sector	
TEMA IDENTIFICADO: Obstrucciones	
SITUACIÓN: Colmatación del Canal afluente de la Quebrada Las Delicias y reducción de su capacidad hidráulica debido al constante vertimiento de residuos sólidos en toda la zona	
ACCIÓN: Acciones sociales y/o policivas de control de residuos sólidos

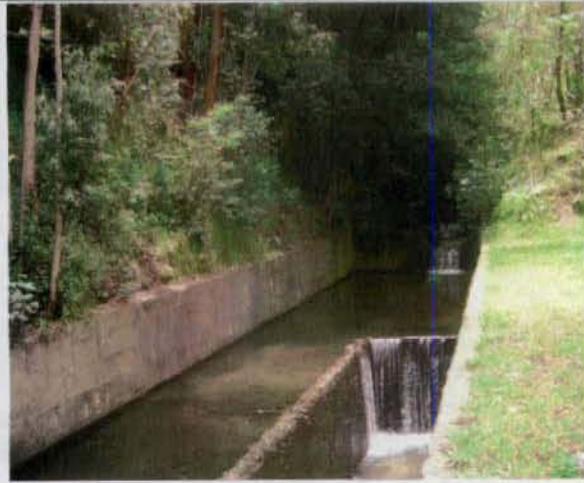
PUNTO No. 2-2-7	NOMBRE: Bellavista
Georeferenciación: Avenida Carrera 7 con Calle 73 (frente Museo del Chico)

LOCALIDAD: CHAPINERO	
BARRIO: Bellavista	
TEMA IDENTIFICADO: Obstrucciones	
SITUACIÓN: Obstrucción del canal con afectación de inundación de la Carrera Séptima. Acumulación de sedimentos y basuras en la estructura	
ACCIÓN: Dragado, limpieza y mantenimiento de la estructura

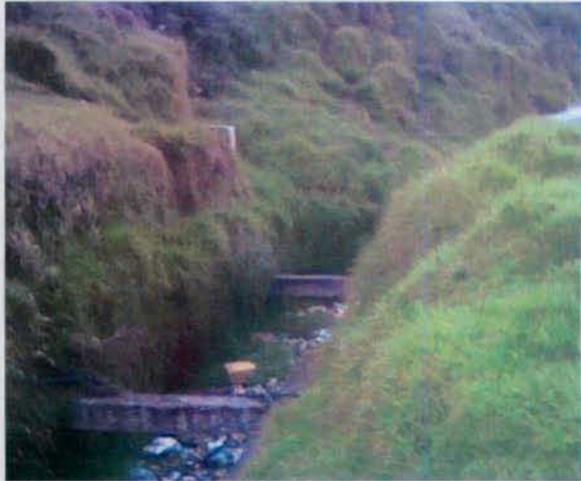
PUNTO No. 2-2-8	NOMBRE: San Martín de Porres
Georeferenciación: Calle 45 No. 4 -08 este

LOCALIDAD: CHAPINERO	
BARRIO: Villa Anita - Villa del Cerro (San Martín de Porres)	
TEMA IDENTIFICADO: Obstrucciones	
SITUACIÓN: Deslizamiento en la margen izquierda del canal de aguas lluvias	
ACCIÓN: Retiro de materiales deslizados, construcción de estructuras de estabilización de la margen y limpieza del cauce.

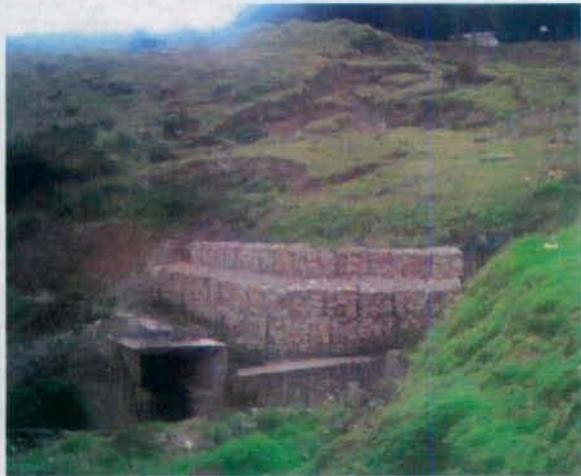
PUNTO No. 2-2-9	NOMBRE: Canal Cataluña
Georeferenciación: Calle 44 con Carrera 5 este

LOCALIDAD: CHAPINERO	
BARRIO: San Martín de Porres	
TEMA IDENTIFICADO: Obstrucciones	
SITUACIÓN: Obstrucción del cauce del canal Cataluña y estructura de la EAAB. Deslizamiento de una magnitud importante que ya fue estabilizado de manera provisional.	
ACCIÓN: Implementación de las obras definidas por el estudio realizado por la DPAE. Programar limpieza en el canal

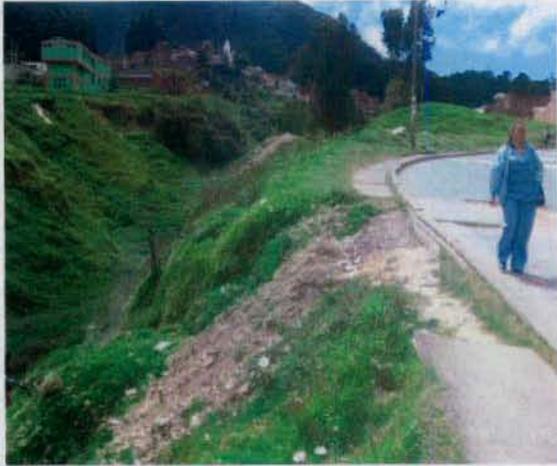
PUNTO No. 3-2-3	NOMBRE: Laches
Georeferenciación: Diagonal 4 Carrera 7 Este (aprox.)

LOCALIDAD: SANTA FE	
BARRIO: Laches	
TEMA IDENTIFICADO: Obstrucciones	
SITUACIÓN: Deslizamiento que afecta el talud vial con pérdida parcial del andén. Saturación del talud y dinámica de la Quebrada El Chorrerón.	
ACCIÓN: Estudios y diseños de obras para restablecer talud y calzada. Ejecutar las obras recomendadas por los estudios y realizar mantenimiento y protección de las redes por parte del EAAB

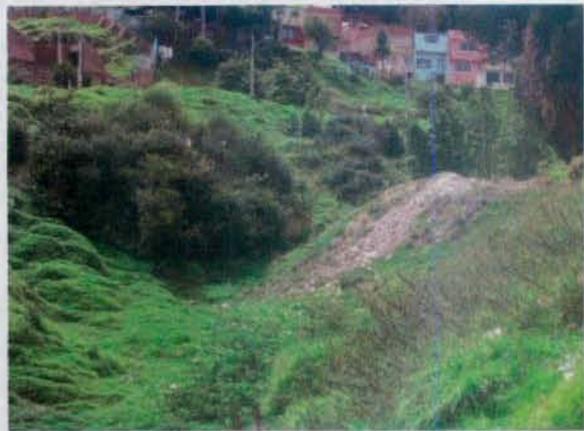
PUNTO No. 3-2-3	NOMBRE: Quebrada Chorrerón
Georeferenciación: Diagonal 4 Carrera 7 Este (aprox.)

LOCALIDAD: SANTA FE	
BARRIO: Laches	
TEMA IDENTIFICADO: Obstrucciones	
SITUACIÓN: Relleno sin control, Vertimiento de residuos sólidos en la zona de ronda de la Quebrada Chorrerón	
ACCIÓN: Acciones de control sobre los responsables del relleno que se está realizando

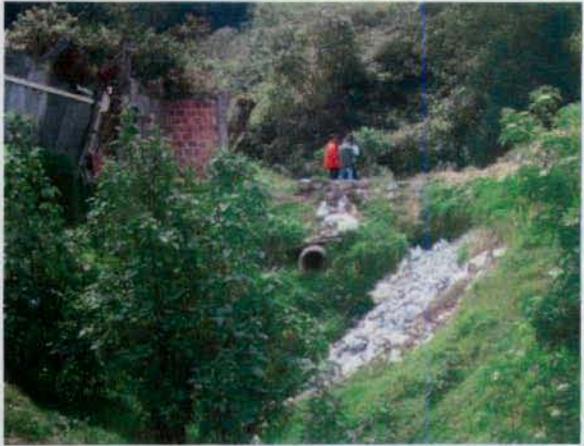
PUNTO No. 3-2-6	NOMBRE: Quebrada Manzanares
Georeferenciación: Calle 7 # 6B-41 este

LOCALIDAD: SANTA FE	
BARRIO: La Peña	
TEMA IDENTIFICADO: Obstrucciones	
SITUACIÓN: Obstrucción del cauce de la Quebrada Manzanares. Invasión sobre la quebrada y vertimiento de residuos sólidos, lo que ocasiona su taponamiento	
ACCIÓN: Realizar limpieza sobre el cauce

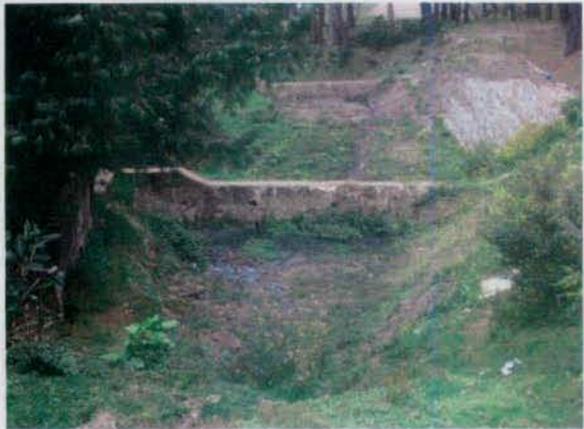
PUNTO No. 3-2-7	NOMBRE: Quebrada San Bruno
Georeferenciación: Av Circunvalar

LOCALIDAD: SANTA FE	
BARRIO: Turbay Ayala (Quebrada San Bruno)	
TEMA IDENTIFICADO: Obstrucciones.	
SITUACIÓN: Invasión sobre la quebrada y colmatación de los sedimentadores	
ACCIÓN: Realizar limpieza sobre el cauce y sobre los sedimentadores

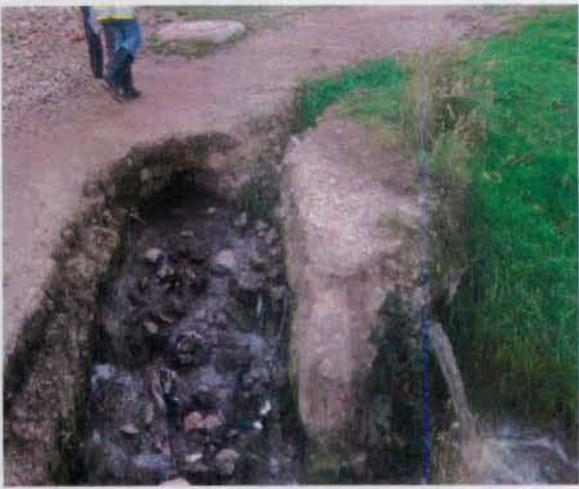
PUNTO No. 4-2-1	NOMBRE: La Belleza
Georeferenciación: Quebrada la Nutria. Transversal 11 A Este con Calle 68 Sur

LOCALIDAD: SAN CRISTOBAL	
BARRIO: La Belleza	
TEMA IDENTIFICADO: Obstrucción del cauce	
SITUACIÓN: Paso de tránsito pesado por la vía de acceso al barrio La Belleza. Afectación del Pozo de Inspección	
ACCIÓN: Atención inmediata por parte de la EAAB del sistema de alcantarillado averiado. Jornadas de Limpieza periódicas, Sensibilización de la comunidad

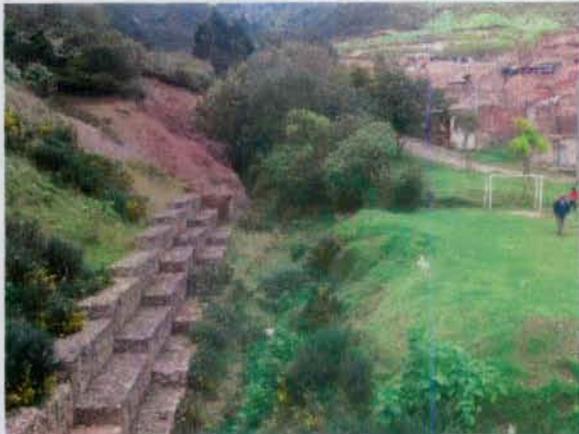
PUNTO No. 4-2-2	NOMBRE: Quebrada El Zuque.
Georeferenciación: Calle 46 A Sur con Carrera 16 B Este. Quebrada el Zuque.

LOCALIDAD: SAN CRISTOBAL	
BARRIO: Quindío II y Altos del Virrey	
TEMA IDENTIFICADO: Obstrucción del cauce de la Quebrada El Zuque.	
SITUACIÓN: Disposición de residuos sólidos en las Quebradas, Inestabilidad de las márgenes de la quebrada	
ACCIÓN: Jornadas de Limpieza periódicas, sensibilización de la comunidad. Intervención de los taludes laterales

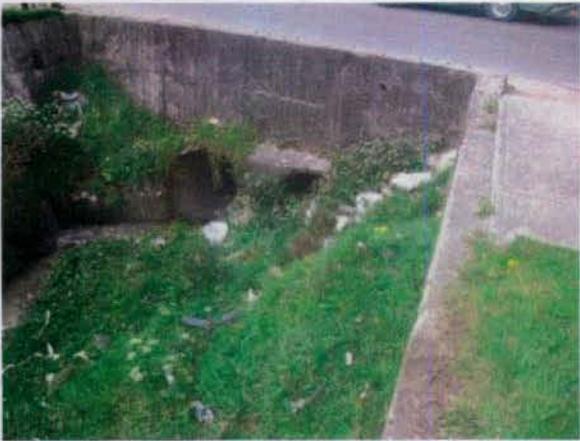
PUNTO No. 4-2-3	NOMBRE: Quindío
Georeferenciación: Quebrada El Zuque. Calle 46 B Sur antigua Avenida Oriente

LOCALIDAD: SAN CRISTOBAL	
BARRIO: Quindío	
TEMA IDENTIFICADO: Obstrucciones.	
SITUACIÓN: Falta de Mantenimiento y limpieza de la Quebrada en la sección de encauce de tubería sobre la Avenida Oriente. Fenómenos de remoción en masa laterales sin medidas de control	
ACCIÓN: Atención inmediata por parte de la EAAB y otras entidades con competencia sobre la vía.

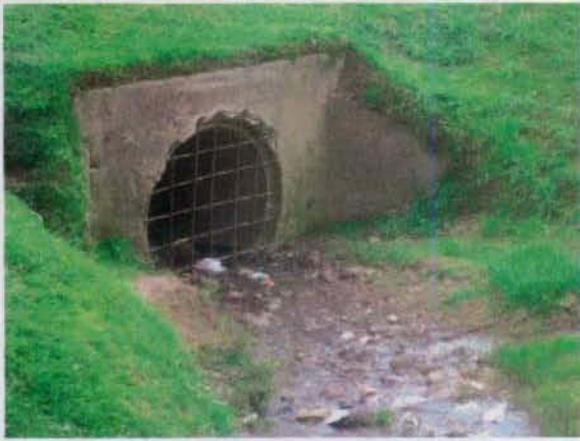
PUNTO No. 4-2-4	NOMBRE: Quebrada Nueva Delhi.
Georeferenciación: Quebrada Nueva Delhi. Calle 62 Bis Sur con antigua Avenida Oriente

LOCALIDAD: SAN CRISTOBAL	
BARRIO: Nueva Delhi	
TEMA IDENTIFICADO: Obstrucciones.	
SITUACIÓN: Arrastre de material desde la parte alta ante fuertes lluvias que colmatan el entubamiento de la quebrada a la altura de la Avenida Oriente	
ACCIÓN: Mantenimiento normal por parte de la EAAB

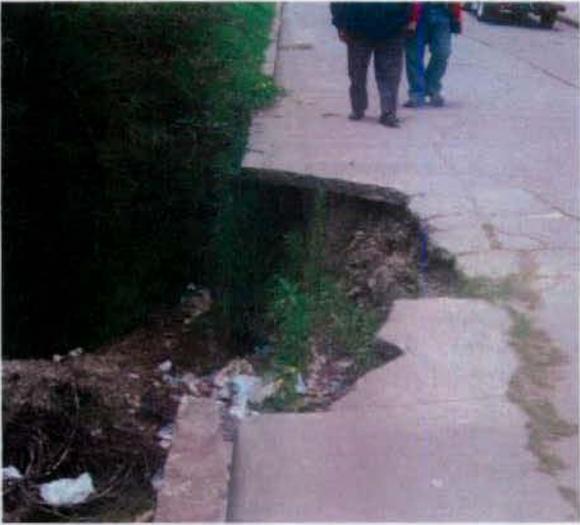
PUNTO No. 4-5-5	NOMBRE: Río San Cristóbal.
Georeferenciación: Calle 12 Sur con Carrera 11 Este.

LOCALIDAD: SAN CRISTOBAL	
BARRIO: Urbanización Recodo del Río	
TEMA IDENTIFICADO: Obstrucciones	
SITUACIÓN: Desestabilización de la vía por pérdida de la banca, inestabilidad de taludes. socavamiento de la margen izquierda del Río San Cristóbal	
ACCIÓN: Construcción de obras de estabilización.

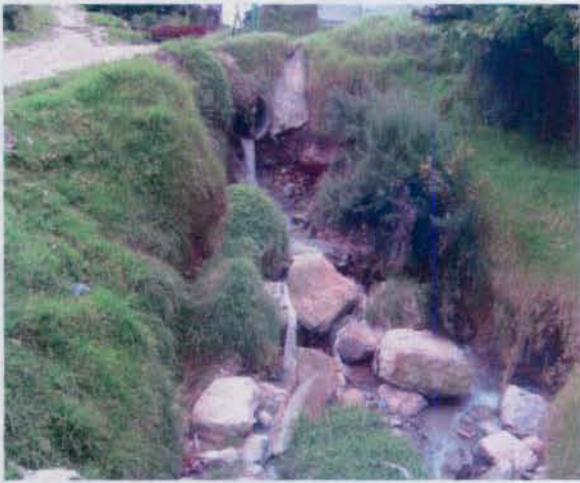
PUNTO No. 4-2-11	NOMBRE: Quebrada la Nutria
Georeferenciación: Quebrada la Nutria a la altura del Barrio Canadá Guira

LOCALIDAD: SAN CRISTOBAL	
BARRIO: Canadá Guira	
TEMA IDENTIFICADO: Represamiento por disminución de la sección de la Quebrada la Nutria	
SITUACIÓN: Disposición de residuos sólidos, crecimiento de vegetación (arbustos y maleza) estrechando el Lecho de la quebrada.	
ACCIÓN: Intervención integral en la quebrada.

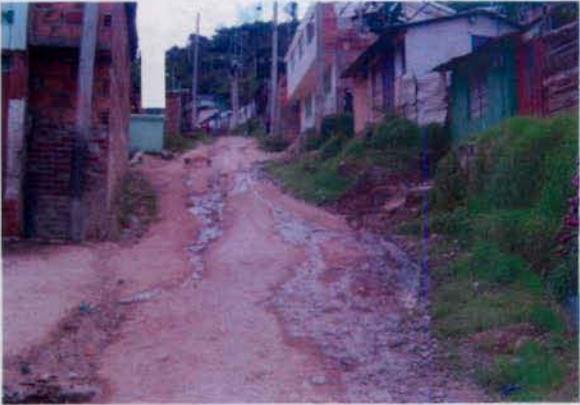
PUNTO No. 4-3-10	NOMBRE: San Martín de Loba
Georeferenciación: Carrera 2K No 40A, Cra 2B No 41 - 76 sur, Diagonal 47 Sur No 2A - 67.

LOCALIDAD: SAN CRISTOBAL	
BARRIO: San Martín de Loba y Malvinas	
TEMA IDENTIFICADO: Insuficiencia y/o inexistencia de redes.	
SITUACIÓN: Mal manejo de aguas negras y de escorrentía, causan deslizamientos locales.	
ACCIÓN: Diseño y construcción obras de drenaje, mejoramiento del sistema de alcantarillado

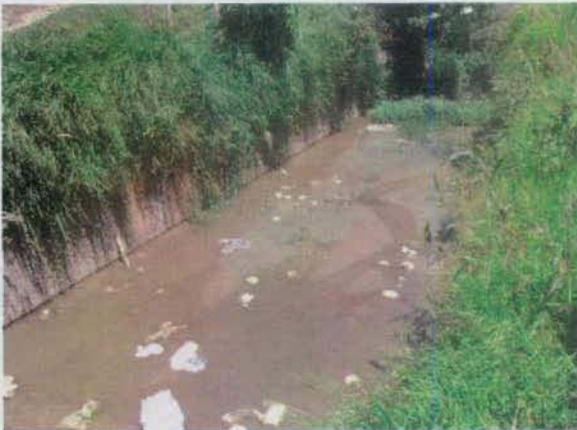
PUNTO No. 18-2-2	NOMBRE: Quebrada La Guairita
Georeferenciación:

LOCALIDAD: RAFAEL URIBE URIBE	
BARRIO: Rincón del Valle - Nueva Esperanza	
TEMA IDENTIFICADO: Obstrucciones	
SITUACIÓN: La estructura se colmata periódicamente ocasionando desbordamiento en la quebrada La Guairita. Adicionalmente con la contaminación del sedimentador se tienen también problemas sanitarios.	
ACCIÓN: Realizar limpiezas periódicas y acciones de sensibilización a la comunidad

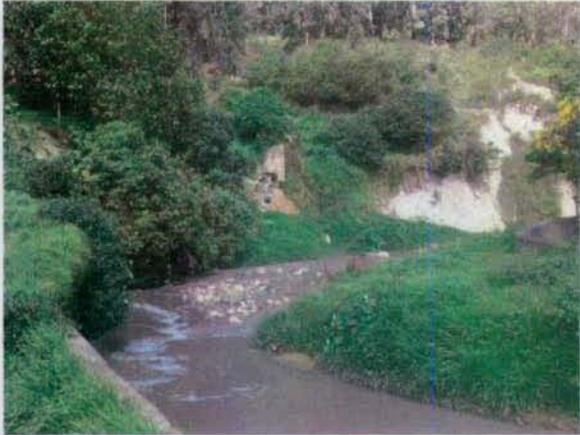
PUNTO No. 18-2-3	NOMBRE: Quebrada Chiguaza
Georeferenciación: Carrera 3 C Calle 48 L

LOCALIDAD: RAFAEL URIBE URIBE	
BARRIO: El Rosal	
TEMA IDENTIFICADO: Obstrucciones	
SITUACIÓN: Socavación del muro de contención ubicado en la margen derecha de la Quebrada la Chiguaza	
ACCIÓN: Debe contemplarse por parte de la EAAB extender el muro existente y manejar las entregas de alcantarillado del sitio.

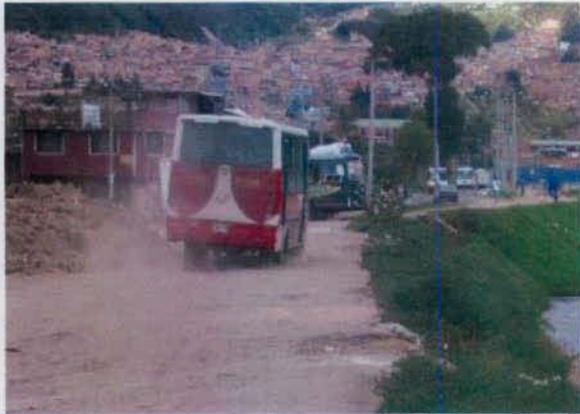
PUNTO No. 18-2-8	NOMBRE: Quebrada Chiguaza
Georeferenciación: Diagonal 50 Sur con Carrera 5 P y 5 M frente a "Frenos López"

LOCALIDAD: RAFAEL URIBE URIBE	
BARRIO: Molinos del Sur	
TEMA IDENTIFICADO: Obstrucciones	
SITUACIÓN: La actividad de la corriente de la Quebrada Chiguaza, junto con la acción antrópica realizada en los jarillones, pueden colapsar el jarillón de la margen derecha	
ACCIÓN: Intervención de la vía principal con lo cual se evitará el paso de vehículos en cercanías de la quebrada. Control sobre el estacionamiento de vehículos en el sector y acopio de materiales y elementos de construcción.

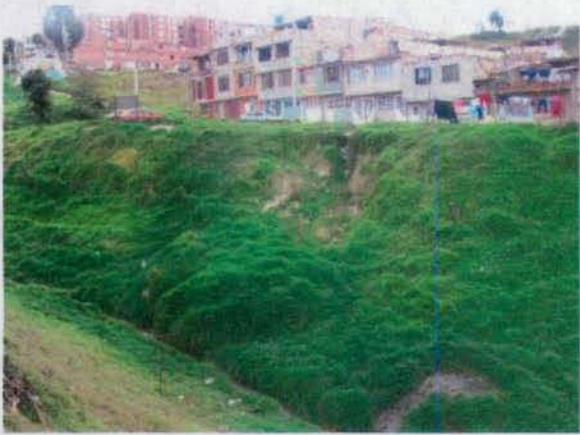
PUNTO No. 18-2-25	NOMBRE: Caño de los Políticos
Georeferenciación: Diagonal 41 sur Transversal 12B

LOCALIDAD: RAFAEL URIBE URIBE	
BARRIO: Terrazas de San Jorge y El Triunfo	
TEMA IDENTIFICADO: Obstrucciones	
SITUACIÓN: El movimiento del material es atribuible en principio a la dinámica del cuerpo de agua y a la saturación del terreno generado por el inadecuado manejo de la escorrentía y vertimiento de aguas negras al talud.	
ACCIÓN: Deben realizarse las obras de estabilización del material deslizado. Realizar reparación sobre tubo roto de aguas negras.

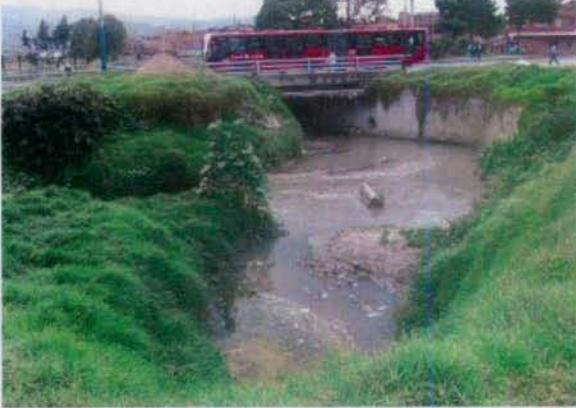
PUNTO No. 18-3-6	NOMBRE
Georeferenciación: Kra. 5 Z entre calle 50 A y 51 Sur

LOCALIDAD: RAFAEL URIBE URIBE	
BARRIO: Molinos del Sur	
TEMA IDENTIFICADO: Insuficiencia o inexistencia de redes de alcantarillado	
SITUACIÓN: Se presentan encharcamientos por causa de colmatación en los sumideros y la insuficiencia del alcantarillado existente.	
ACCIÓN: En el Sector de la Avenida Caracas frente a la estación de transmilenio se requiere mantenimiento de los sumideros para lo cual la Empresa de Acueducto informó al IDU por ser de su competencia.

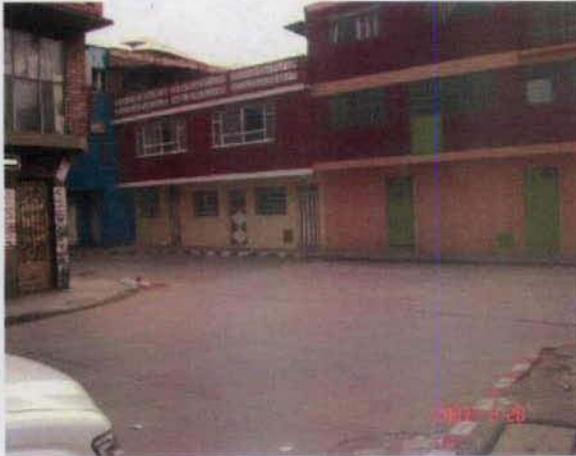
PUNTO No. 18-3-9	NOMBRE: Marco Fidel Suárez, San Jorge
Georeferenciación: Transversal 18 con Diagonal 45C sur - 45B sur

LOCALIDAD: RAFAEL URIBE URIBE	
BARRIO: Marco Fidel Suárez, San Jorge	
TEMA IDENTIFICADO: Insuficiencia o inexistencia de redes de alcantarillado	
SITUACIÓN: Redes de alcantarillado insuficientes para el manejo de las aguas de los barrios.	
ACCIÓN: Aumento de la capacidad hidráulica de las redes de alcantarillado existentes. Sensibilización de la comunidad respecto a las basuras y producción de sedimentos.

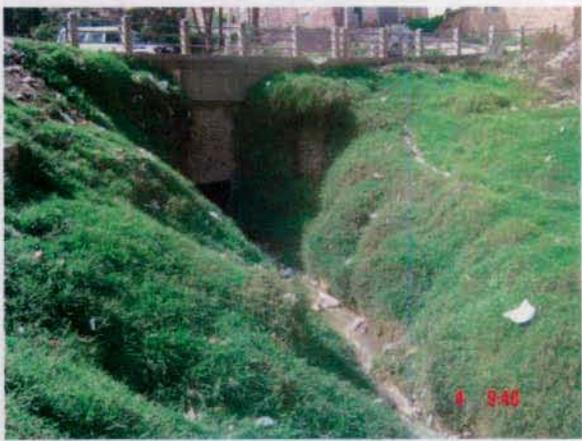
PUNTO No. 19-2-1	NOMBRE: Zanjón Derecho de Limas
Georeferenciación: Carrera 18P con Calle 71 sur. Puente que comunica los dos Barrios El Triunfo - Juan Pablo II

LOCALIDAD: CIUDAD BOLIVAR	
BARRIOS: Juan Pablo II y El Triunfo	
TEMA IDENTIFICADO: Obstrucciones	
SITUACIÓN: Taponamiento del cauce por vertimiento de basuras y de aguas negras	
ACCIÓN: Jornadas de limpieza periódicas, sensibilización de la comunidad.

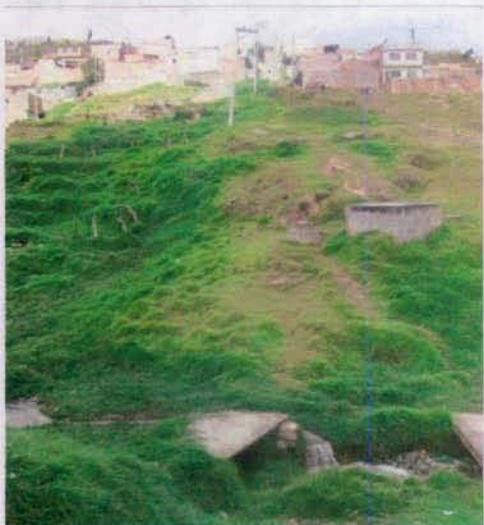
PUNTO No. 19-2-2	NOMBRE: Zanjón Derecho de Limas
Georeferenciación: Carrera 18K con Calle 70C sur, frente a valla del FOPAE

LOCALIDAD: CIUDAD BOLIVAR	
BARRIO: Nueva Colombia	
TEMA IDENTIFICADO: Obstrucciones	
SITUACIÓN: Vertimiento de aguas residuales sobre el talud, junto con la dinámica propia del cauce.	
ACCIÓN: Evaluación técnica de las condiciones de estabilidad del sector con lo cual se evaluará la necesidad de incluirlo en la base de sitios críticos de la DPAE

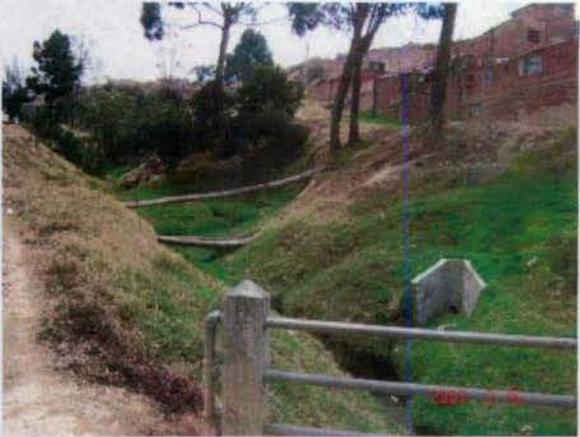
PUNTO No. 19-2-2	NOMBRE: Zanjón Derecho de Limas
Georeferenciación: Carrera 18J con Calle 69I Bis Sur

LOCALIDAD: CIUDAD BOLIVAR	
BARRIO: Nueva Colombia	
TEMA IDENTIFICADO: Obstrucciones	
SITUACIÓN: Acumulación de material de arrastre y basuras en el cauce de la Quebrada. Existen árboles caídos en el sector	
ACCIÓN: Jornadas de limpieza periódicas, sensibilización de la comunidad.

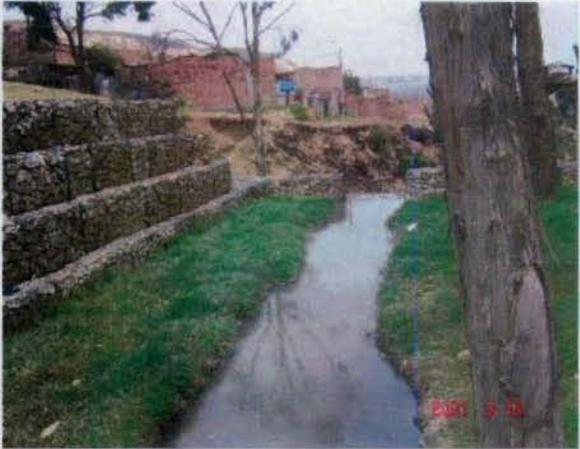
PUNTO No. 19-2-3	NOMBRE: Zanjón Derecho de Limas
Georeferenciación: Calle 69N contra Zanjón de la Quebrada Limas.

LOCALIDAD: CIUDAD BOLIVAR	
BARRIO: El Triunfo	
TEMA IDENTIFICADO: Obstrucciones	
SITUACIÓN: Vertimiento inadecuado de residuos sólidos	
ACCIÓN: Realizar mantenimiento sobre el cauce de la Quebrada

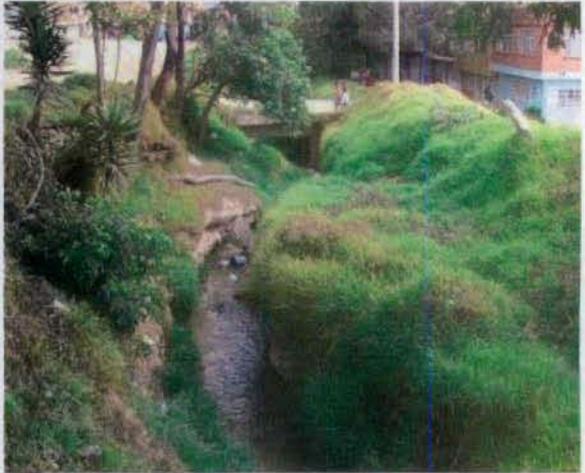
PUNTO No. 19-2-5	NOMBRE: Quebrada Peña Colorada.
Georeferenciación: Calle 68H con Carrera 19F

LOCALIDAD: CIUDAD BOLIVAR	
BARRIOS: San Francisco y Juan José Rondón	
TEMA IDENTIFICADO: Obstrucciones	
SITUACIÓN: Acumulación de material de arrastre y basuras en el cauce de la Quebrada	
ACCIÓN: Jornadas de limpieza periódicas, sensibilización de la comunidad.

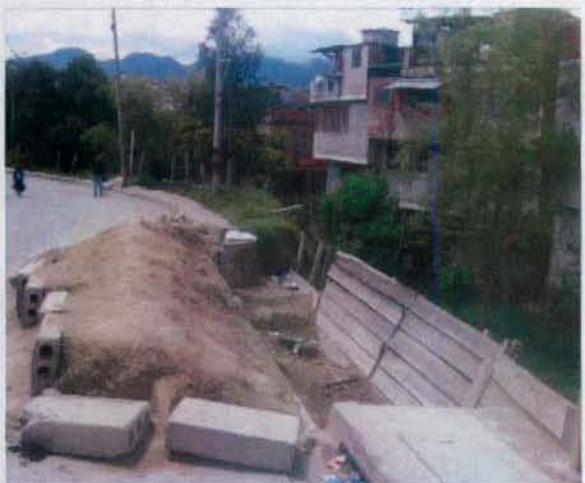
PUNTO No. 19-2-6	NOMBRE: Quebrada Trompetica
Georeferenciación: Transversal 20A # 68D-39 sur

LOCALIDAD: CIUDAD BOLIVAR	
BARRIO: Juan José Rondón	
TEMA IDENTIFICADO: Obstrucciones	
SITUACIÓN: Rellenos sobre las márgenes de la quebrada las cuales se han deslizado al cauce.	
ACCIÓN: Estabilizar el talud deslizado.

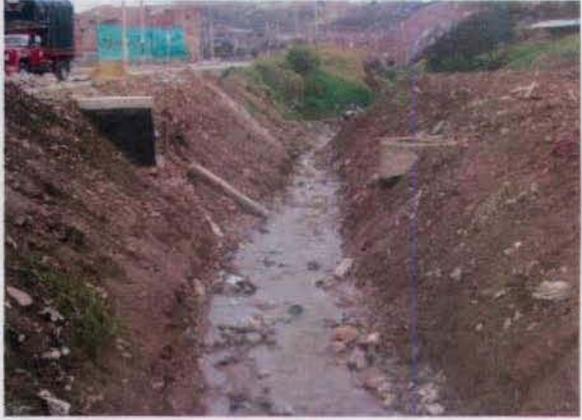
PUNTO No. 19-2-6	NOMBRE: Quebrada La Trompeta
Georeferenciación: Carrera 15 con Calle 75 Sur - cerca a la Avenida Boyacá

LOCALIDAD: CIUDAD BOLIVAR	
BARRIO: Divino Niño - Casa de Teja	
TEMA IDENTIFICADO: Obstrucciones	
SITUACIÓN: Relleno por parte de Planta de Asfalto e intervención obra de la EAAB	
ACCIÓN: Control Policivo vertimientos de residuos sólidos.

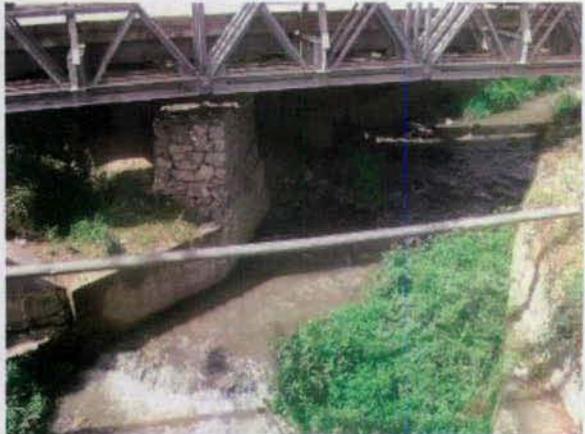
PUNTO No. 19-2-9	NOMBRE: Quebrada Limas
Georeferenciación: Calle 68D sur No. 19-23

LOCALIDAD: CIUDAD BOLIVAR	
BARRIOS: Sauces y Marandú	
TEMA IDENTIFICADO: Obstrucciones	
SITUACIÓN: Acumulación de material de arrastre y basuras eventualmente en el cauce de la quebrada	
ACCIÓN: Mantenimiento permanente

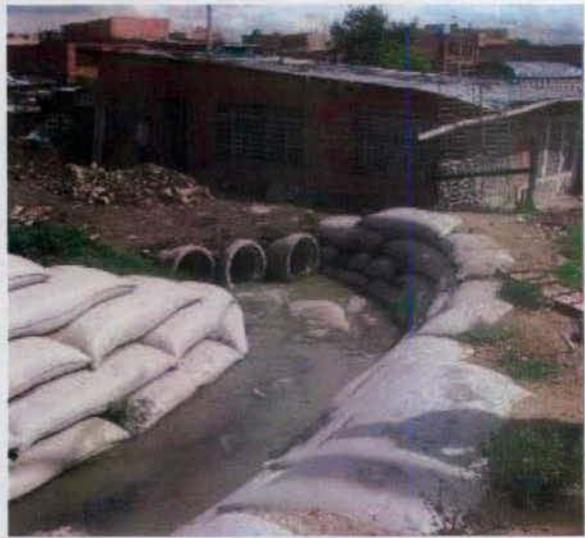
PUNTO No. 19-2-11	NOMBRE: Canal de aguas combinadas
Georeferenciación: Carrera 20 - Diagonal 61A Sur

LOCALIDAD: CIUDAD BOLIVAR	
BARRIO: Villa Helena	
TEMA IDENTIFICADO: Obstrucciones	
SITUACIÓN: Manejo de aguas superficiales incompleto (punto de entrega distante), presencia de aguas residuales.	
ACCIÓN: Culminación del sistema de alcantarillado. Definición de ronda en la zona.

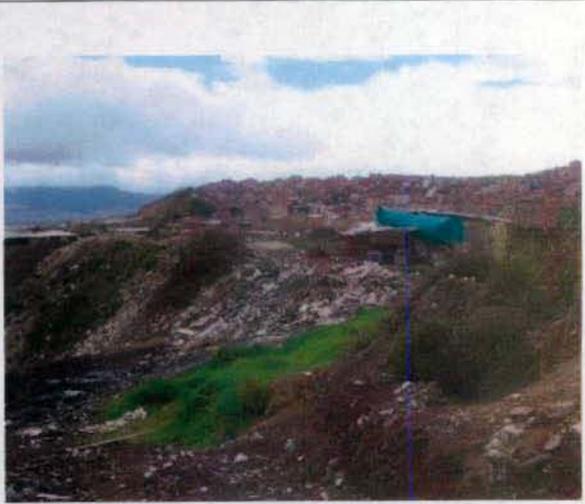
PUNTO No. 19-2-13	NOMBRE: Quebrada La Carbonera.
Georeferenciación: Paradero Metropolitano

LOCALIDAD: CIUDAD BOLIVAR	
BARRIO: San Rafael	
TEMA IDENTIFICADO: Obstrucciones	
SITUACIÓN: Vertimiento de residuos sólidos en el cauce de la quebrada. Presencia de humo y partículas por uso de madera para carbón	
ACCIÓN: Control policivo y control de emisiones

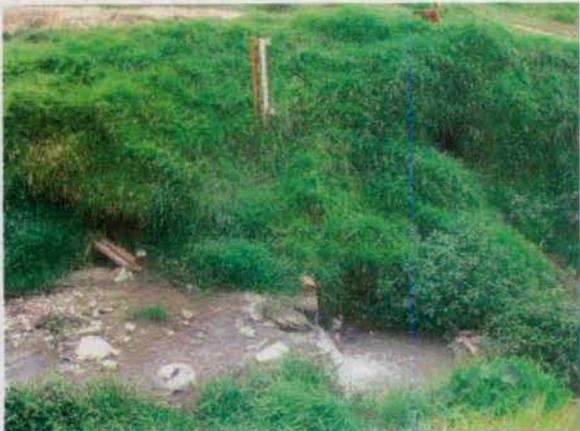
PUNTO No. 19-2-14	NOMBRE: Quebrada La Carbonera.
Georeferenciación: Calle 67A Sur con Transversal 73G

LOCALIDAD: CIUDAD BOLIVAR	
BARRIO: Espino III	
TEMA IDENTIFICADO: Obstrucciones	
SITUACIÓN: Vertimiento de basuras al cuerpo de agua	
ACCIÓN: Control Policivo. Sensibilización de la comunidad.

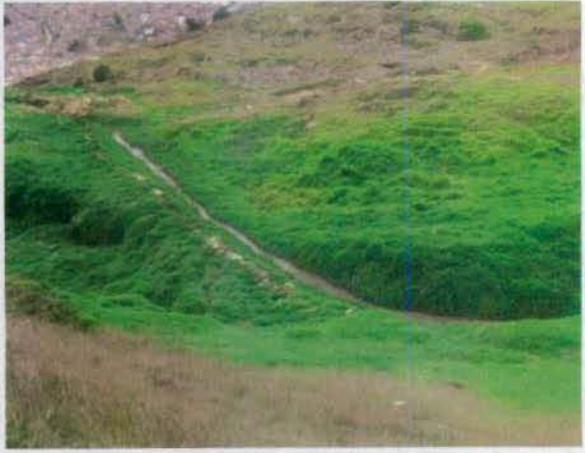
PUNTO No. 19-2-15	NOMBRE: Quebrada Santa Rita
Georeferenciación:

LOCALIDAD: CIUDAD BOLIVAR	
BARRIO: San Rafael - Rincón del Porvenir	
TEMA IDENTIFICADO: Obstrucciones	
SITUACIÓN: Fenómeno de remoción en masa a gran escala del sector de Altos de la Estancia	
ACCIÓN: Recuperación y Rehabilitación del sector Altos de la Estancia

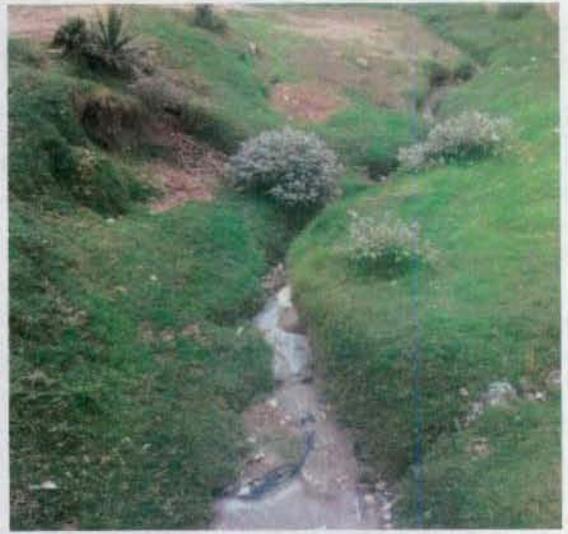
PUNTO No. 19-2-17	NOMBRE: Quebrada La Trompeta
Georeferenciación: Carrera 17A Calle 78D Sur

LOCALIDAD: CIUDAD BOLIVAR	
BARRIOS: Divino Niño -Casa de Teja - Acapulco - Villas de San Joaquín	
TEMA IDENTIFICADO: Obstrucciones	
SITUACIÓN: Vertimiento de residuos sólidos y ocupación de viviendas en la zona de ronda de la Quebrada Trompeta	
ACCIÓN: Mantenimiento al cuerpo de agua y jornadas de sensibilización a la comunidad

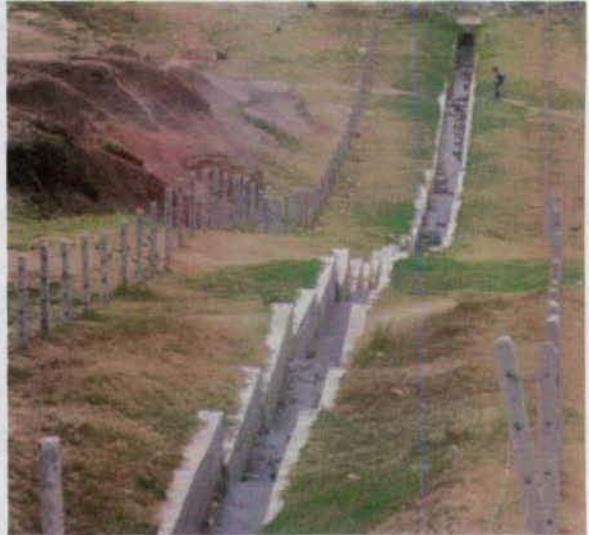
PUNTO No. 19-2-19	NOMBRE: Canal Arabia
Georeferenciación: Transversal 18 g Calle 82 sur

LOCALIDAD: CIUDAD BOLIVAR	
BARRIO: Arabia	
TEMA IDENTIFICADO: Obstrucciones	
SITUACIÓN: Conducción de aguas lluvias y negras provenientes de un sistema escalonado desde República del Canadá, con presencia de basura	
ACCIÓN: Culminación del Sistema de Alcantarillado (Caño Aguas Calientes) Limpieza del sistema actual

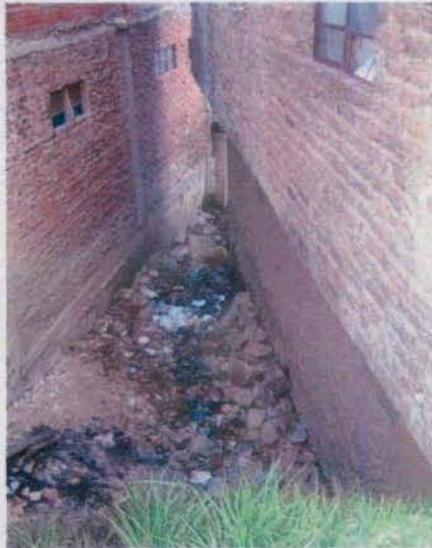
PUNTO No. 19-2-21	NOMBRE: Zanjón del Muerto
Georeferenciación: Carrera 18A Calle 67B sur

LOCALIDAD: CIUDAD BOLIVAR	
BARRIO: Lucero Medio	
TEMA IDENTIFICADO: Obstrucciones	
SITUACIÓN: Humedad en viviendas, empozamiento de aguas servidas con presencia de basuras, vectores y zancudos	
ACCIÓN: Recuperación del espacio de la ronda correspondiente al Zanjón del Muerto y renovación del sistema de alcantarillado del sector

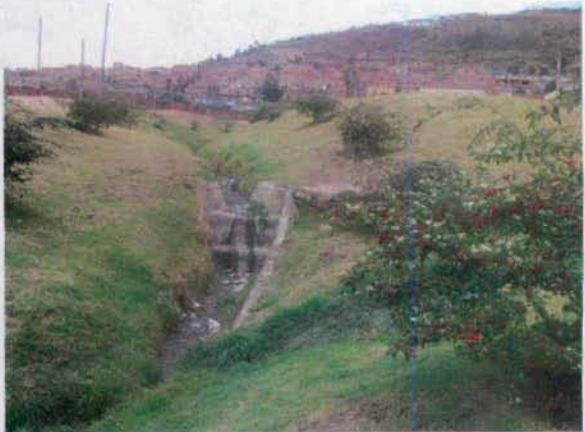
PUNTO No. 19-2-24	NOMBRE: Canal Sierra Morena
Georeferenciación: Calle 72 sur con Carrera 73

LOCALIDAD: CIUDAD BOLIVAR	
BARRIO: Sierra Morena	
TEMA IDENTIFICADO: Obstrucciones	
SITUACIÓN: Vertimiento de residuos sólidos sobre el cuerpo de agua	
ACCIÓN: Mantenimiento al cuerpo de agua y jornadas de sensibilización a la comunidad

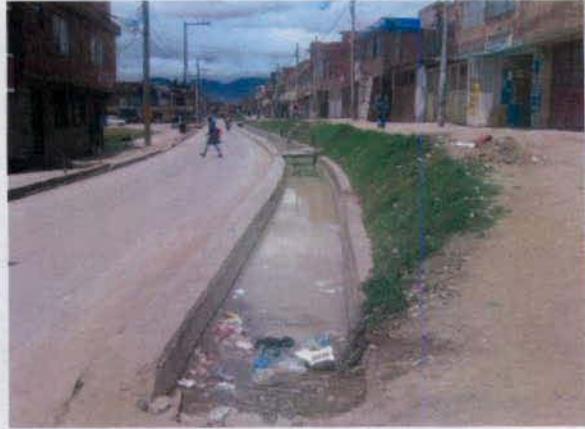
PUNTO No. 19-3-25	NOMBRE: Canal Perimetral
Georeferenciación: Calle 59 A sur con Transversal 75K

LOCALIDAD: CIUDAD BOLIVAR	
BARRIO: María Cano	
TEMA IDENTIFICADO: Obstrucciones	
SITUACIÓN: Vertimiento de residuos sólidos sobre el canal	
ACCIÓN: Mantenimiento al cuerpo de agua y jornadas de sensibilización a la comunidad

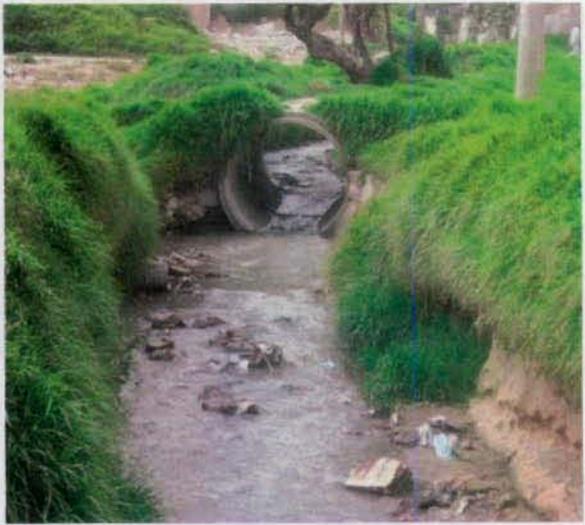
PUNTO No. 5-2-1	NOMBRE: Quebrada Santa Librada
Georeferenciación: Transversal 1 Este N° 69A- 69 Sur

LOCALIDAD: USME	
BARRIO: Barranquillita	
TEMA IDENTIFICADO: Obstrucciones	
SITUACIÓN: Represamiento de la Quebrada Santa Librada por capacidad hidráulica insuficiente de varias estructuras de paso (tubo-culvert).	
ACCIÓN: Finalización del proceso de adecuación de la quebrada, de donde se debe dimensionar y materializar una estructura de paso

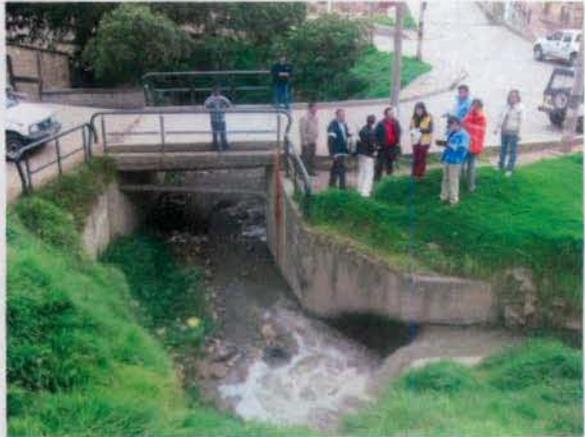
PUNTO No. 5-2-3	NOMBRE: Quebrada Santa Librada
Georeferenciación: Transversal 1B este Calle 71 sur

LOCALIDAD: USME	
BARRIO: Barranquillita	
TEMA IDENTIFICADO: Obstrucciones	
SITUACIÓN: Viviendas ubicadas en zona de ronda y disposición inadecuada de residuos sólidos y escombros.	
ACCIÓN: Limpieza por parte de las entidades competentes y realización de acciones de sensibilización a la comunidad. Finalización del proceso de adecuación de la quebrada.

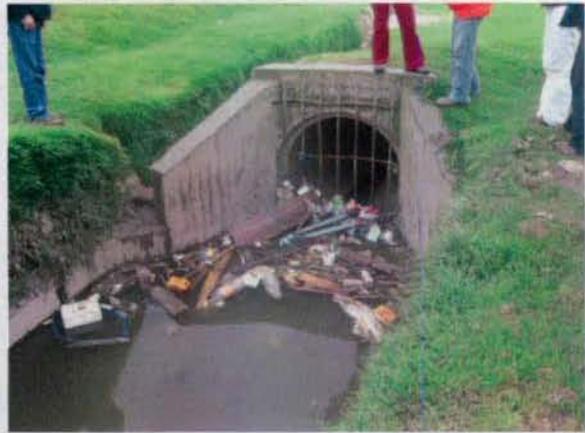
PUNTO No. 5-2-4	NOMBRE: Canal Chuniza
Georeferenciación: Avenida Calle 91 sur # 3C-34 este

LOCALIDAD: USME	
BARRIO: Canal Chuniza, Frente al IED Chuniza	
TEMA IDENTIFICADO: Obstrucciones	
SITUACIÓN: Obstrucción del cabezal donde se entuba el canal con toda clase de residuos sólidos y escombros (palos, llantas, material de construcción)	
ACCIÓN: Limpieza de la quebrada por parte de las entidades competentes, realización de acciones de sensibilización a la comunidad

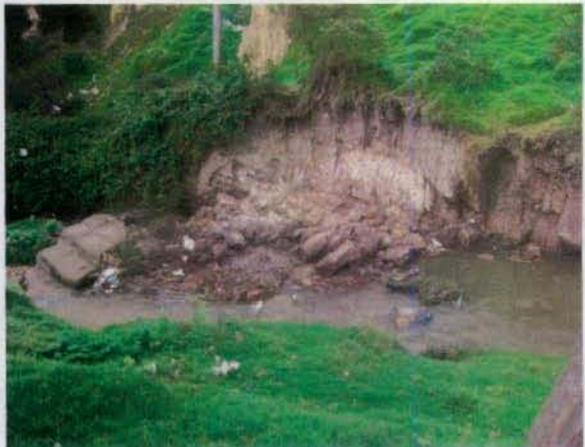
PUNTO No. 5-2-5	NOMBRE: Quebrada Yomasa
Georeferenciación: Frente al IED El Bosque Calle 83 sur con Transversal 7 Este

LOCALIDAD: USME	
BARRIO: El Bosque	
TEMA IDENTIFICADO: Obstrucciones	
SITUACIÓN: Obstrucción del cauce por rellenos de escombros que se están ejecutando en la zona de ronda de la quebrada.	
ACCIÓN: Remoción de escombros y acción policiva de control sobre los rellenos que se vienen realizando

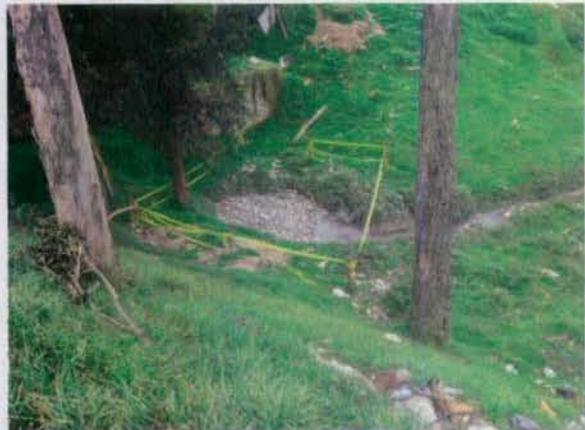
PUNTO No. 5-2-6	NOMBRE: Quebrada la Olla del Ramo
Georeferenciación: Parte trasera predio de la Ladrillera Santa Fe, en la Carrera 1B Bis con calle 70 A Sur Esquina.

LOCALIDAD: USME	
BARRIO: Barrio Danubio	
TEMA IDENTIFICADO: Obstrucciones	
SITUACIÓN: Capacidad hidráulica insuficiente de la estructura de paso (tubo-culvert en probable colapso y/o obstrucción)	
ACCIÓN: Limpieza y adecuación de la quebrada por parte de las entidades competentes y realización de acciones de sensibilización sobre la comunidad.

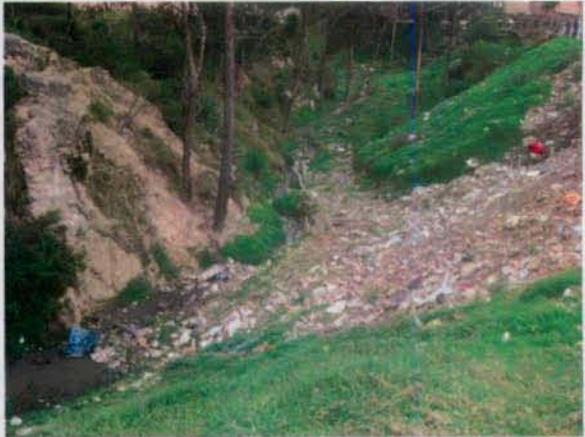
PUNTO No. 5-2-6	NOMBRE: Quebrada Olla del Ramo.
Georeferenciación: Carrera 4 Este Diagonal 59 sur

LOCALIDAD: USME	
BARRIO: Danubio	
TEMA IDENTIFICADO: Obstrucciones	
SITUACIÓN: Deslizamiento que involucro material dentro del cauce, adicionado a la gran cantidad de residuos sólidos que vierte la comunidad a manera de relleno. ACCIÓN: Sensibilización de la comunidad respecto de la problemática que se genera por obstruir la quebrada. Desarrollar el despeje del material que causa obstrucción.

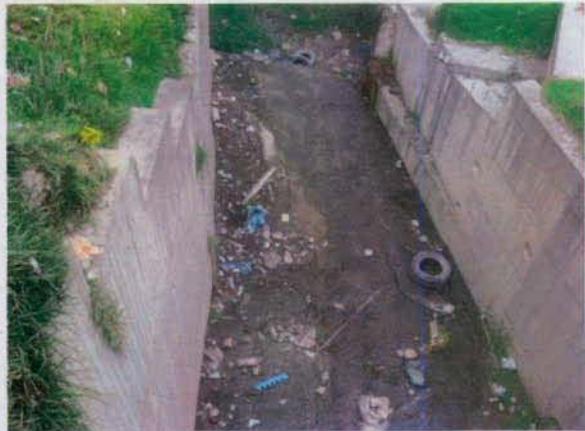
PUNTO No. 5-2-6	NOMBRE: Quebrada Olla del Ramo.
Georeferenciación: Carrera 4 Este en el acceso al barrio la Fiscala

LOCALIDAD: USME	
BARRIO: Danubio (acceso barrio La Fiscala)	
TEMA IDENTIFICADO: Obstrucciones	
SITUACIÓN: Arrastre de sedimentos y residuos sólidos por el cauce. ACCIÓN: Limpieza del sector canalizado bajo el paso de la calle que da acceso al Barrio La Fiscala
