Fondo de Prevención y Atención de Emergencias

## 1 INTRODUCCION

El presente informe recopila la información de monitoreo tomada a lo largo del mes de Mayo sobre la zona denominada Altos de la Estancia, la cual forma parte del polígono declarado como suelo de protección por Amenaza alta y Riesgo alto no mitigable, en la Localidad No. 19 de Ciudad Bolívar en el Distrito Capital a través de la Resolución No. 0436 de 2004, y ampliado mediante la Resolución 2199 de 2010.

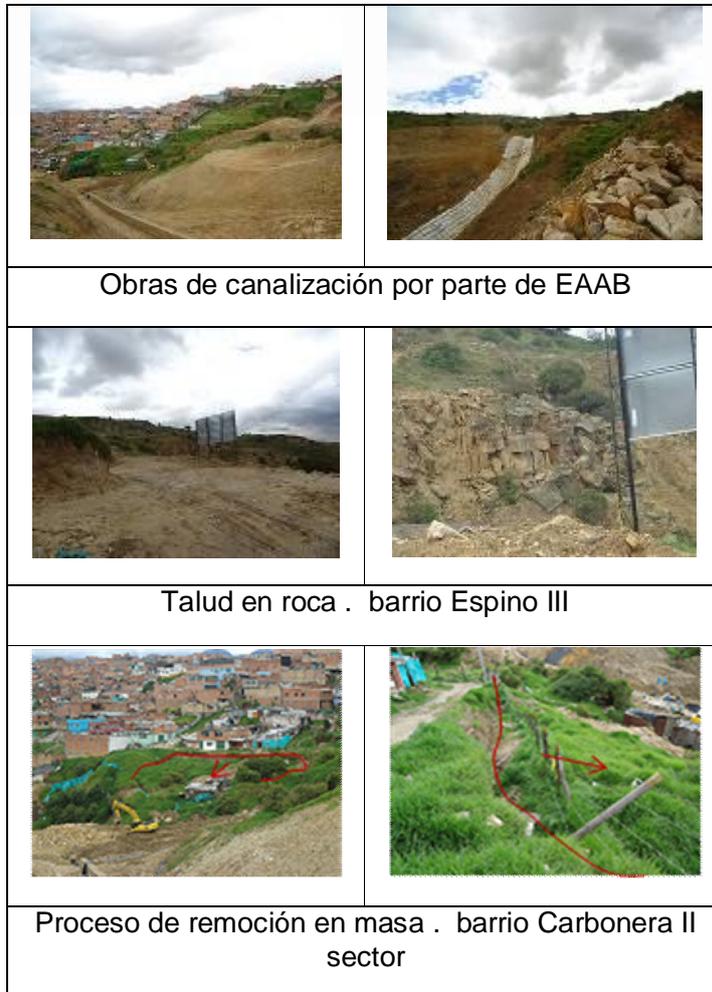
Adicionalmente se observó la condición de las áreas comprendidas entre los polígonos de Fase I y Fase II referentes a nuevas ocupaciones, donde no se presenta novedad, de acuerdo a lo mencionado por el ingeniero Fernando Peláez, quien conoce las condiciones previas en el área. De igual manera, la condición de las laderas se reportan sin cambios notorios.

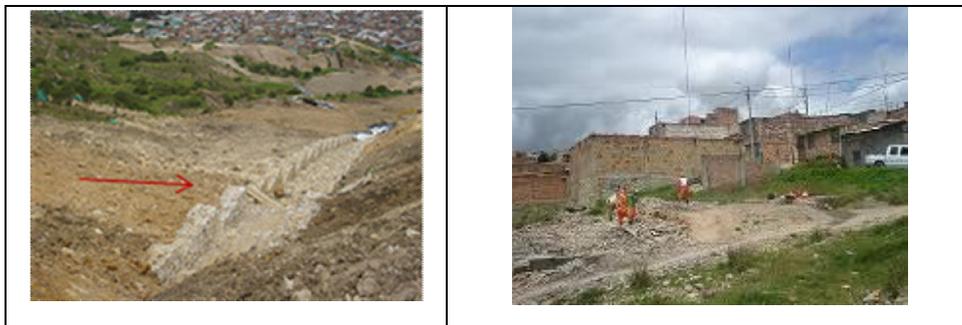
Se realizó recorrido con funcionarios de CODENSA (Ing. Simón Castellanos) para identificar la infraestructura perteneciente a la entidad prestadora de servicios, en los tramos sobre los cuales se requiere el retiro de la red de energía para ejecución de obras de drenaje correspondientes a la Etapa II fases 1 y 2, y en zona de proceso de remoción identificado en el Barrio La Carbonera II sector, donde se encuentra un poste con posibilidad de colapso, lo cual aumenta el riesgo de la población que habita el área contigua.
