MONITOREO TOPOGRÁFICO, GEOTÉCNICO Y ESTRUCTURAL PARA EL SEGUIMIENTO DEL MOVIMIENTO EN MASA DE LA ZONA DE ALTO RIESGO DEL SECTOR DE ALTOS DE LA ESTANCIA DE LA LOCALIDAD DE CIUDAD BOLÍVAR

CONSULTORES EN INGENIERIA Y MEDIO AMBIENTE – CI AMBIENTAL SAS

INFORME EJECUTIVO

08 DE FEBRERO DE 2013

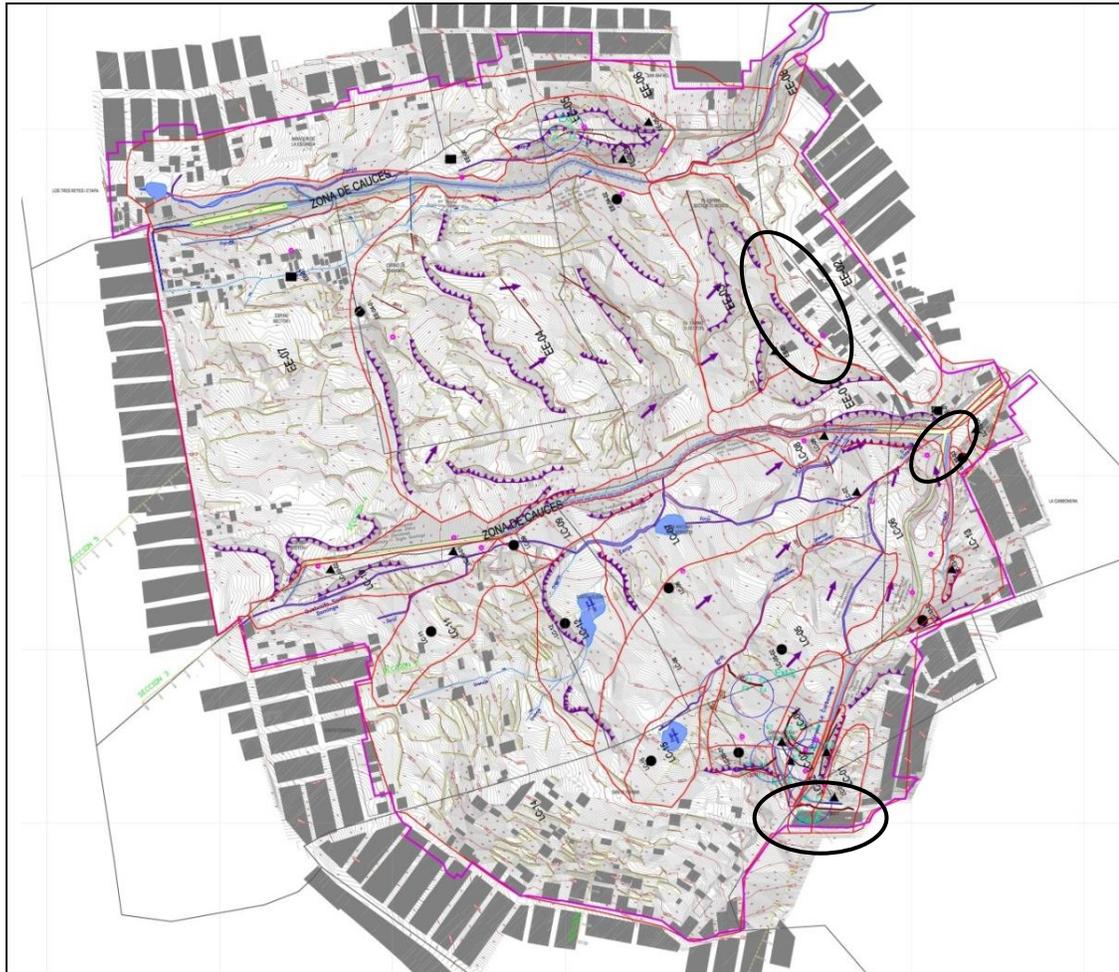
Figura 5. 7. Ubicación de Zonas

Se analizaron los diferentes procesos activos que se están presentando actualmente en el sector de Altos de la Estancia. Con el fin de identificarlos claramente a cada proceso se le asignó un nombre (código). Para el deslizamiento la Carbonera se delimitaron 20 zonas en donde se observaron procesos (LC-01, LC-02, LC-03, LC-04, LC-05-01, LC-05-02, LC-06, LC-07, LC-08, LC-09, LC-10-01, LC-10-02, LC-11, LC-12, LC-13-01, LC-13-02, LC-13-03, LC-13-04, LC-14, LC-15) y para el deslizamiento El Espino 10 zonas en donde se observaron procesos (EE-01, EE-02, EE-03, EE-04-01, EE-04-02, EE-05-01, EE-05-02, EE-06, EE-07, EE-08) como se muestra en la figura 5.7.

Dentro de estos procesos se destacan las viviendas que pueden ser afectadas por el proceso EE-03 debido al desprendimiento de bloques en el Espino III sector. En este orden de ideas, se reiteran las recomendaciones dadas por el FOPAE en el diagnóstico Técnico DI-5844 referentes a evacuar definitivamente las viviendas localizadas en Zonas de Alto Riesgo NO Mitigable, con el fin de salvaguardar la vida de los habitantes (debido a que el desprendimiento de bloques puede continuar y reactivarse durante un periodo de lluvias o sismo). Esto es sumamente importante ya que estas fallas son súbitas y no dan tiempo de evacuar las personas.
