**ALCALDIA MAYOR DE BOGOTA  
SECRETARIA DE OBRAS PUBLICAS**

**ESTUDIO GEOLOGICO Y GEOTECNICO DE LOS  
SECTORES INESTABLES DEL BARRIO  
JUAN JOSE RONDON**

**Geoamerica Ltda  
Bogota, Julio 1991  
Calle 78 No.13A-20 A.A.45972 Bta.**

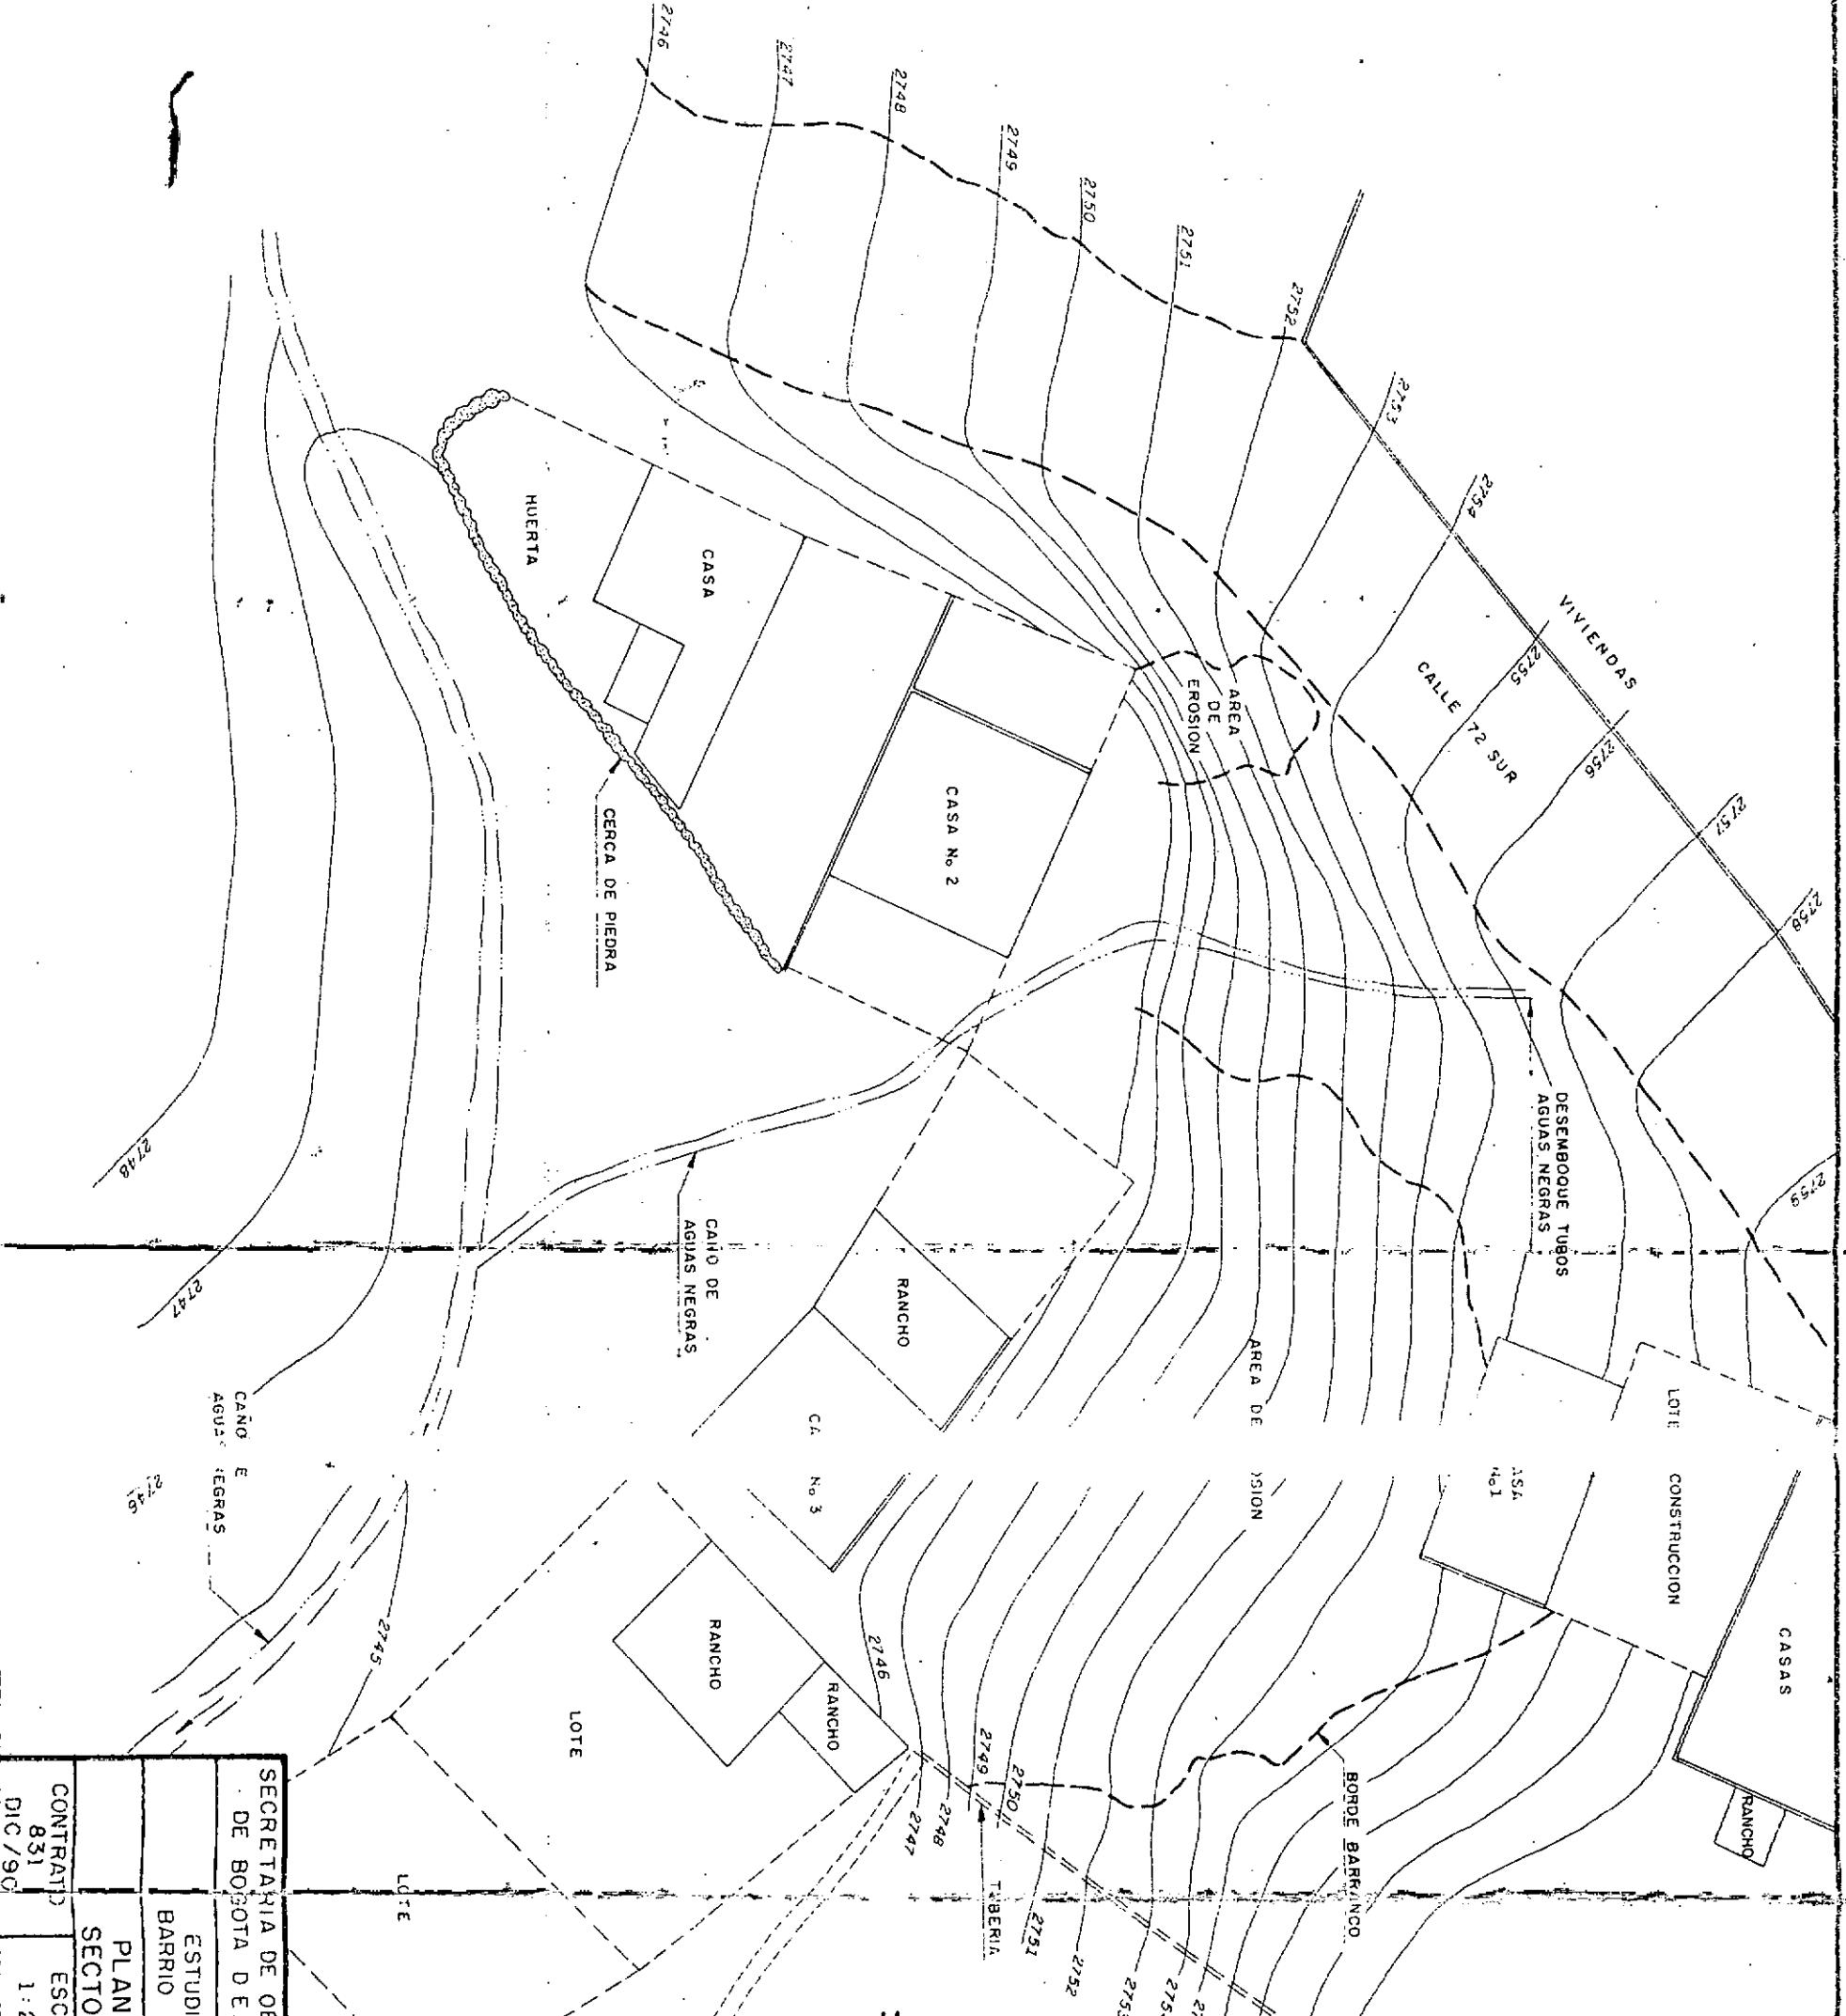
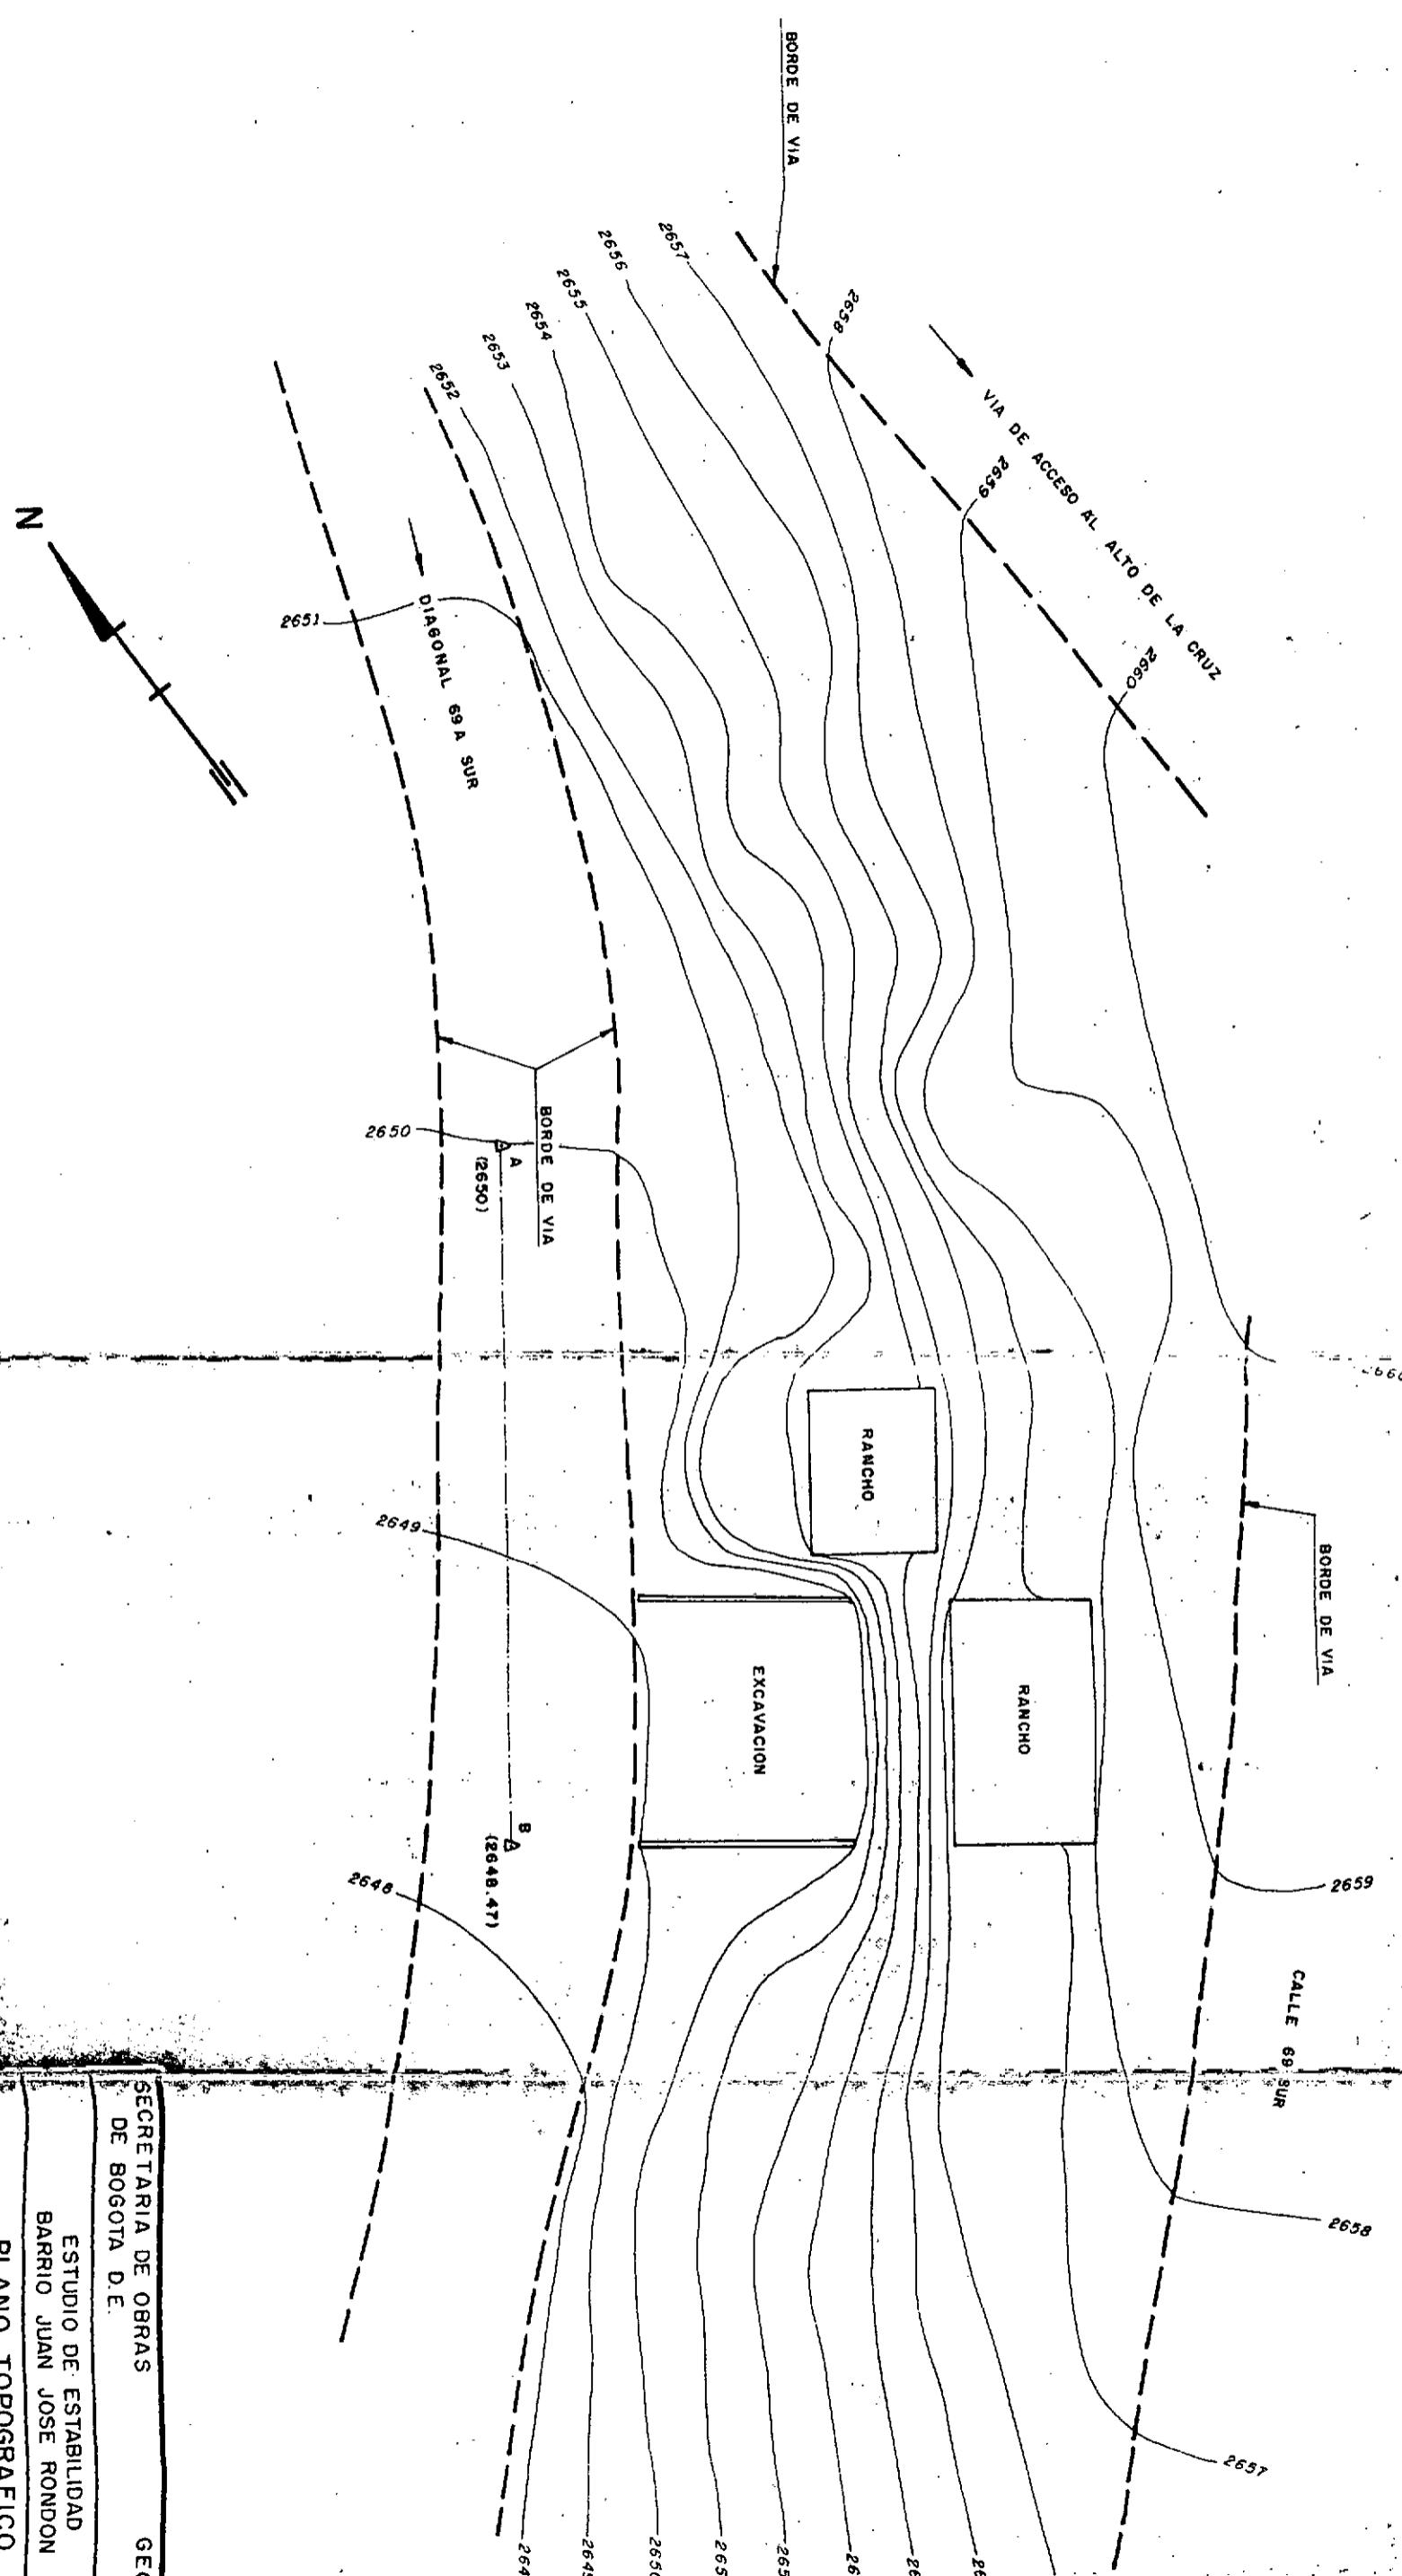
CONTRATO 831 DIC/90	ESCALA 1:200	FECHA Junio/91	FIGURA 10
---------------------------	-----------------	-------------------	--------------

taludes verticales de aproximadamente 6 m de altura, donde aparecieron algunos problemas de inestabilidad del terreno, obligando a abandonar la construcción. En la fig. 10 se puede apreciar el plano topográfico del terreno, levantado con aparatos de precisión y orientado con el azimut magnético y cotas a partir de un BM arbitrario, pues no se encontraron referencias oficiales en las vecindades del lugar.
