Sitio 10 Talud Barrio Lucero Medio

Localidad:	Ciudad Bolívar
Barrio:	Lucero Medio
UPZ:	67 Lucero
Dirección	Calle 69C # 18-50 Sur
Tipo de Riesgo:	Caída de rocas y deslizamientos superficiales de rellenos antrópicos y depósitos de ladera.

El propósito de este informe es dar las recomendaciones necesarias para controlar el movimiento de remoción en masa que afecta actualmente al barrio Lucero Medio a la altura de la calle 69C con carrera 18 Sur.

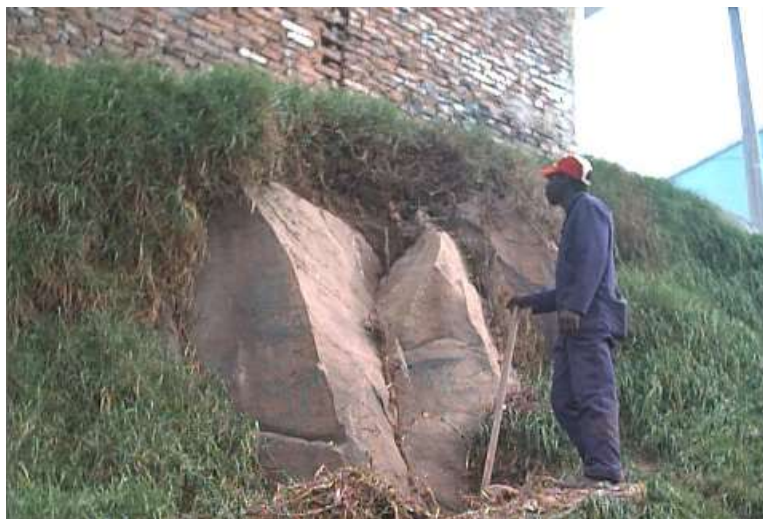
Capas gruesas de arenisca cuarzosa, bien cementada, de grano medio a grueso, con forma de granos subangulares a subredondeados, bien seleccionados (pobrementemente gradados) con cementación moderada a buena. La arenisca se dispone en capas de 2 a 3 m (**Fotografía 3-1**). Los macizos rocosos en esta unidad se encuentran intensamente diaclasados, con abundantes fallas, evidenciadas por estrías de fricción; el hecho de tener un fracturamiento intenso aumenta la permeabilidad, razón por la cual no se espera que las presiones de poros puedan causar inestabilidad

Fotografía 3-1. Areniscas bien cementadas, dispuestas en capas gruesas.

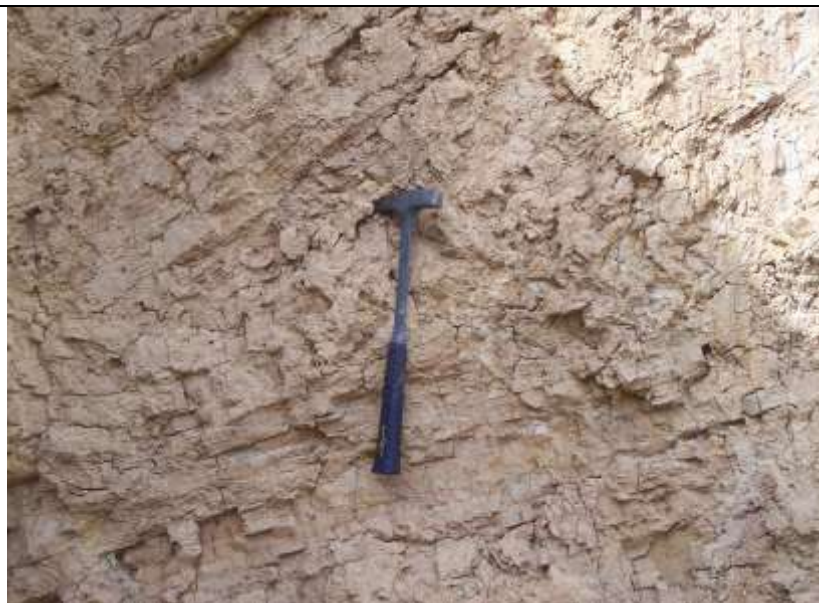
Fotografía 3-3. Lodolitas rosadas, intercaladas con delgadas capas de areniscas lodosas.

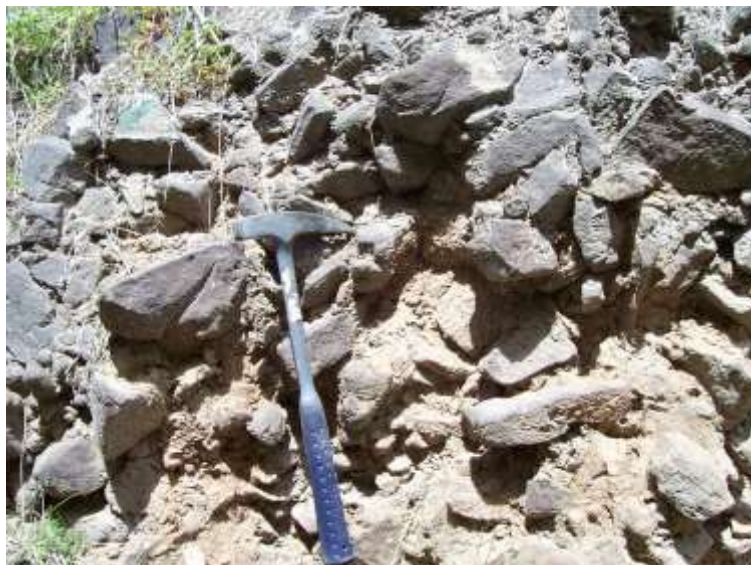
El coluvión oscuro es clasto-soportado, con cantos de areniscas de grano fino grueso. El tamaño de los cantos varía entre 3 y 30 cm, con formas angulares a sub-angulares (Figura 3-2 y Fotografía 3-4). Este depósito tiene una cementación incipiente, lo que lo convierte en un material con resistencia ante los esfuerzos cortantes.

Fotografía 3-4. Deposito coluvial antiguo, clasto soportado, con fragmentos angulares a subangulares.

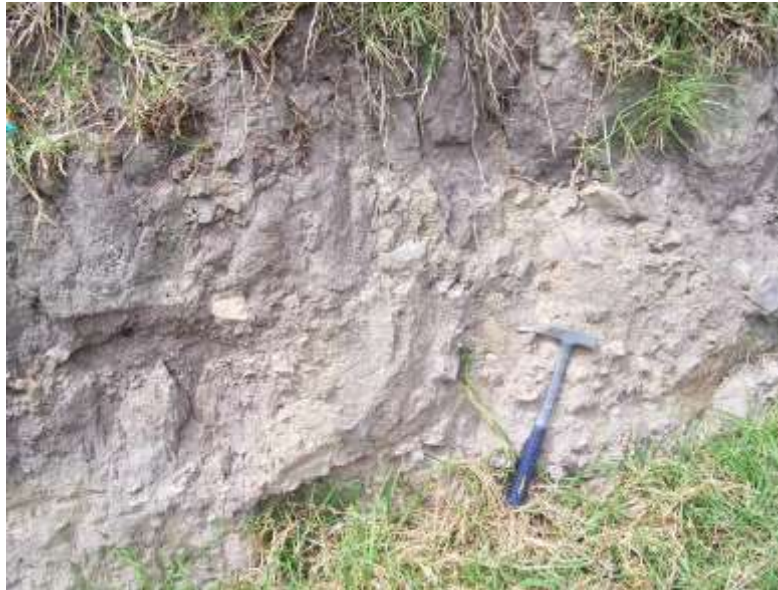
Aluvión torrencial (coluvión?) con estratificación burda y envejecimiento (que suministra una leve cementación). Compuesto por cantos de areniscas angulares en matriz areno-limosa. Se observan fragmentos menores de 20 cm y tamaño promedio entre 2 y 5 cm. El depósito es matriz-soportado. Se ubica en la zona adyacente al curso de agua que limita la zona hacia el occidente.

Fotografía 3-5. Depósito fluvio torrencial. Nótase su estratificación burda y el menor tamaño de los clastos, en comparación con el depósito coluvial.

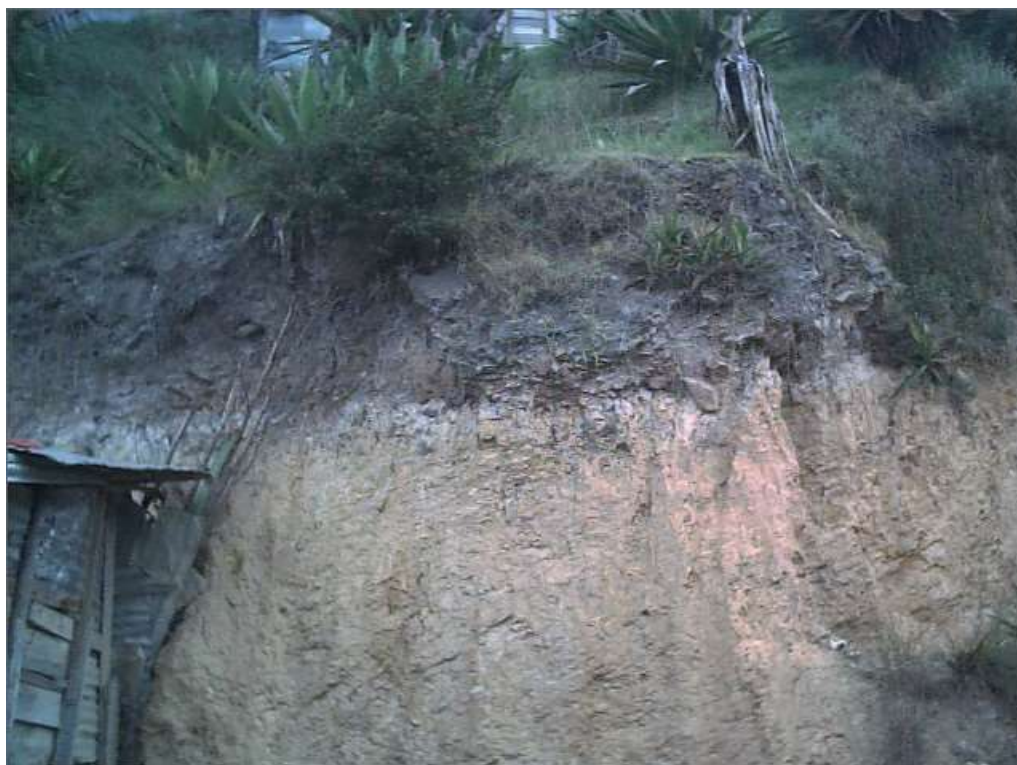
Foto 4-1 Típico suelo joven, con el horizonte superficial suprayaciendo el material parental, perfil tipo A-C, sin horizontes de cambio.

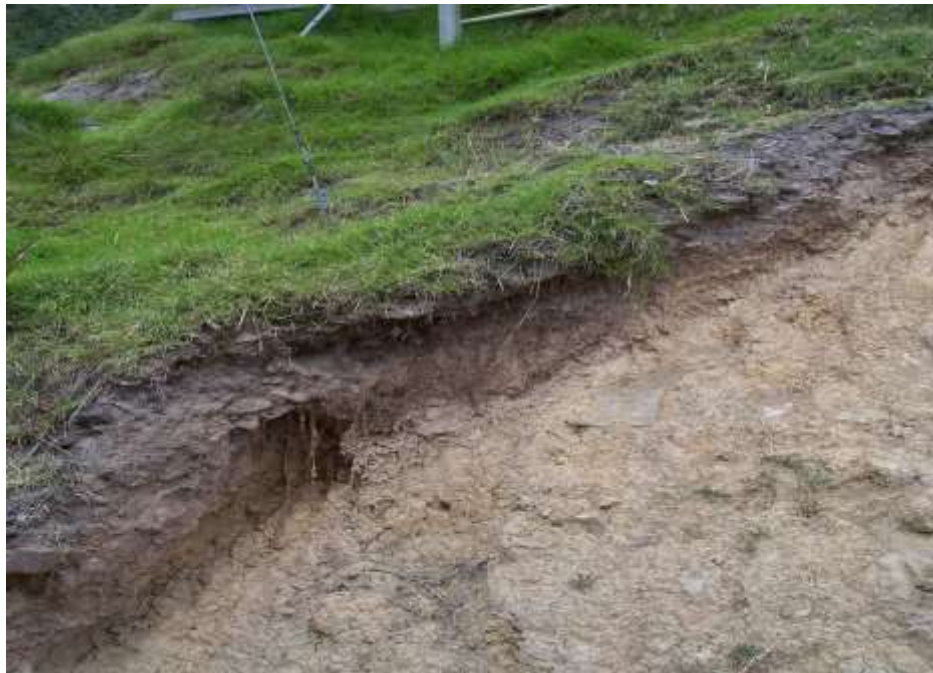
Foto 4-2 Suelo Entisol, con un epipedón delgado, frecuente grava y guijarros, escasa capa orgánica y baja fertilidad natural.

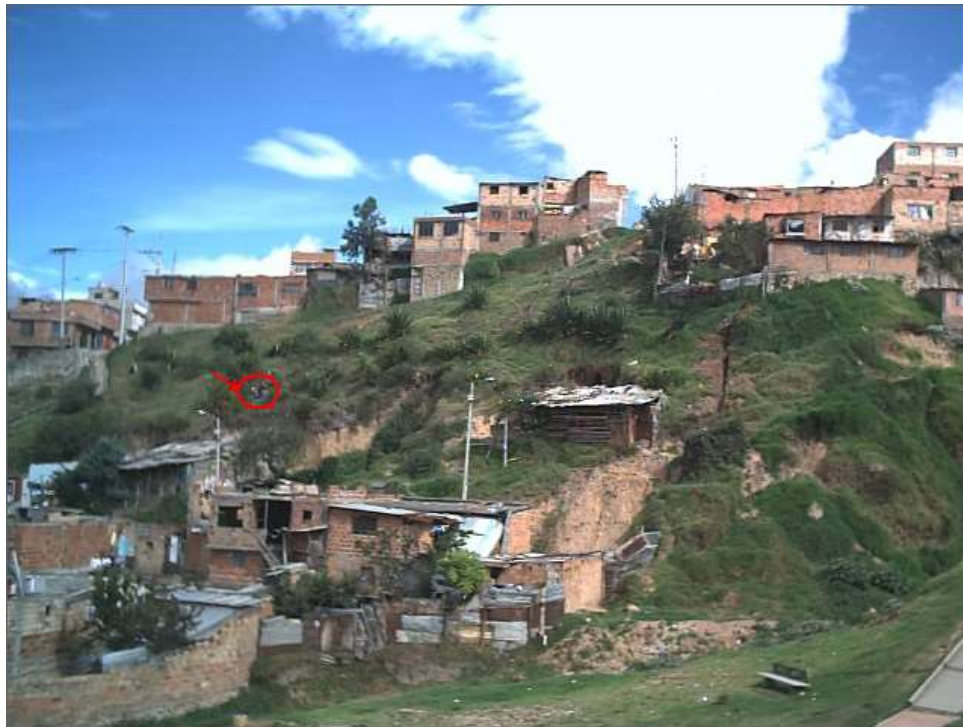
Fotografía 6-4 Ubicación de la trinchera T-4

La trinchera T-4 se realizó hacia la parte alta de la ladera, justo detrás de la casa de número 18-13 (ver Figura 6-5), la exploración se ubicó en la corona de un deslizamiento permitiendo observar el material in situ y excavando la parte superior de la masa deslizada.

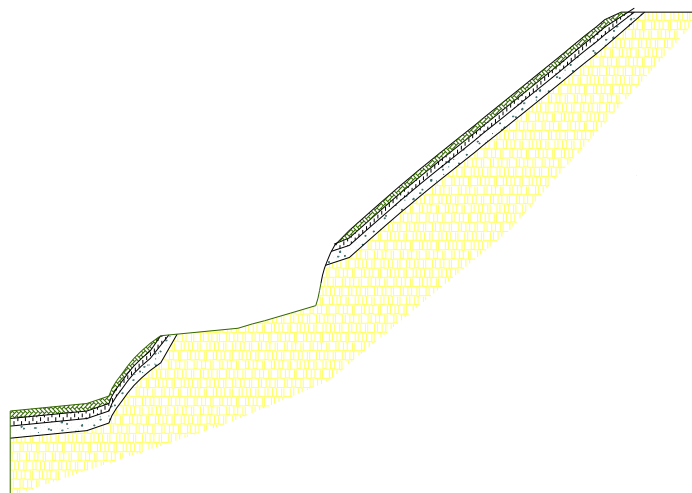
Figura 6-2 Perfil geotécnico sección No. 4.

El caso particular de los análisis elaborados para la sección 4 y presentados en el Anexo B, muestran la hipótesis de la posible degradación de los materiales rocosos mas superficiales localizados en la zona en la que actualmente se ubican las viviendas de la parte media de la ladera, y la posibilidad de deslizamiento y retrogresión de la movilización de dichos materiales afectando las viviendas de la parte superior. Los análisis citados muestran como para condiciones secas estáticas y secas dinámicas el talud presenta un factor de seguridad aceptable, sin embargo para el caso en que se presenten condiciones extremas de saturación y combinación de saturación y sismo, el FS se reduce a valores de entre 0.62 y 0.67, lo que confirma la necesidad de controlar la infiltración de aguas en la zona.

- Fomento de la cobertura vegetal en toda la zona desforestada mediante biomantos con el fin de evitar la infiltración de la escorrentía y aumentar la cohesión en los estratos superiores que presentan mayores posibilidades de falla.
