## Sitio 1 Barrio La Paz Centro

### Diagnóstico Técnico No. DI-2196 DT-001

Localidad:	Santa Fé (03)
Barrio:	La Paz
UPZ:	92 La Macarena
Dirección	Avenida Circunvalar Carrera 1 con calle 23
Tipo de Riesgo:	Falla del Talud, Afectación Vía y vivienda
Fecha de Visita:	26 de Noviembre de 2004.

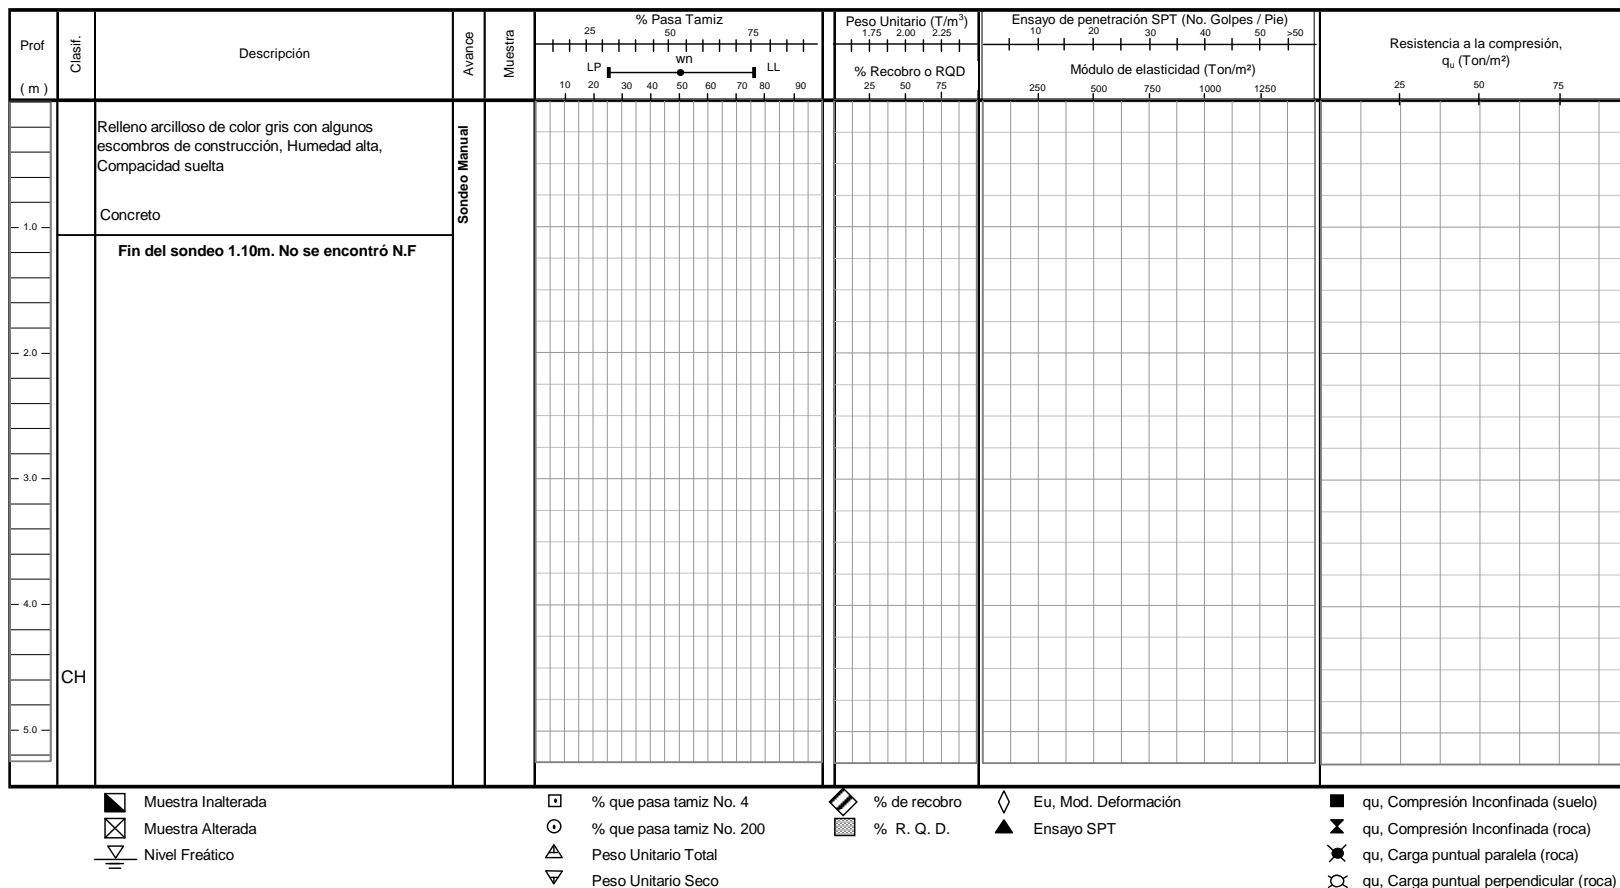
**Figura 2 Registros de perforación y resúmenes gráficos de propiedades geomecánicas Sondeo 1**

Los registros gráficos de todas las perforaciones junto con los parámetros índice y de resistencia al corte se muestran de la Figura 2a la Figura 6.

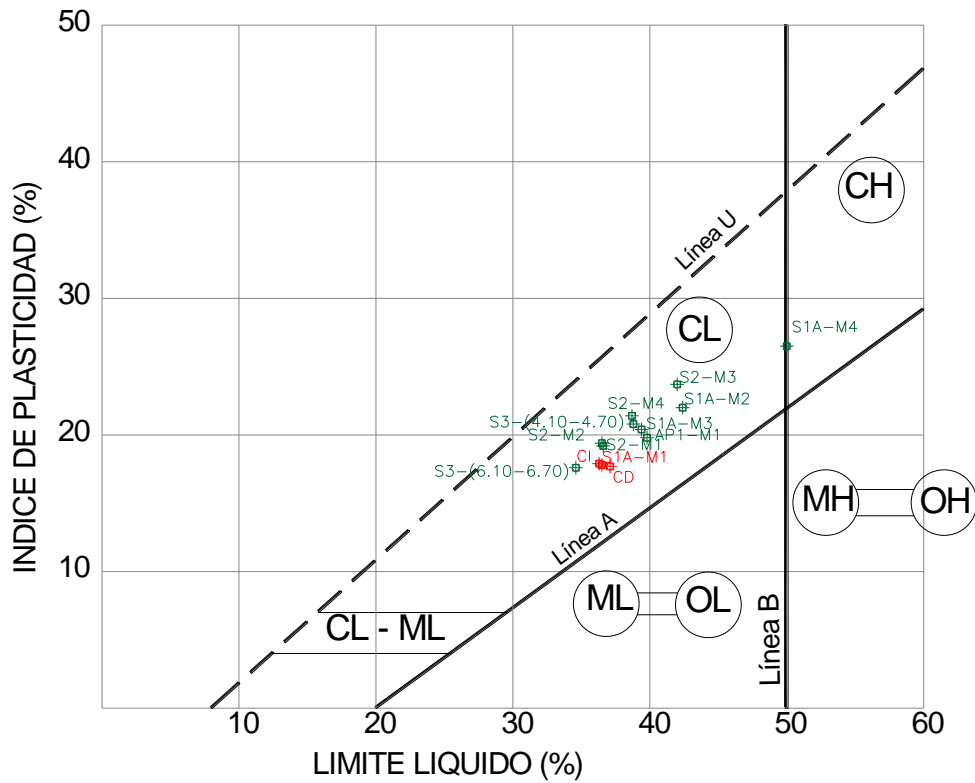
**Figura 9 Carta de Plasticidad**

Está compuesto por un relleno arcillo limoso (78.2% de finos) de color gris con algunos escombros de construcción, humedad media (contenido de humedad promedio  $w_n$  22.3%) plasticidad media (índice de plasticidad IP promedio de 17.8%). consistencia blanda a media (resistencia al corte no drenada entre 3.9 y 14.9 Ton/m<sup>2</sup> y 3 golpes por pie en el ensayo de penetración estándar). El peso unitario varia entre 1.91 y 2.17 Ton/m<sup>3</sup>). De acuerdo con el Sistema Unificado de Clasificación de Suelos clasifica como CL como se presenta en la Figura 9.

Arcillolita de color gris oxidada con tonos rojizos humedad baja (contenido de humedad 12%), plasticidad media a alta (índice de plasticidad IP entre 17.6% y 26.5%) consistencia firme a dura (resistencia al corte no drenada,  $C_u$ , entre 13 y 33 Ton/m<sup>2</sup> y entre 17 y más de 50 golpes por pie en la prueba de penetración estándar). El peso unitario varía entre 2.19 Ton/m<sup>3</sup> y 2.29 Ton/m<sup>3</sup>). Según el Sistema Unificado de Clasificación de suelos clasifica como CL como se aprecia en la Figura 9.

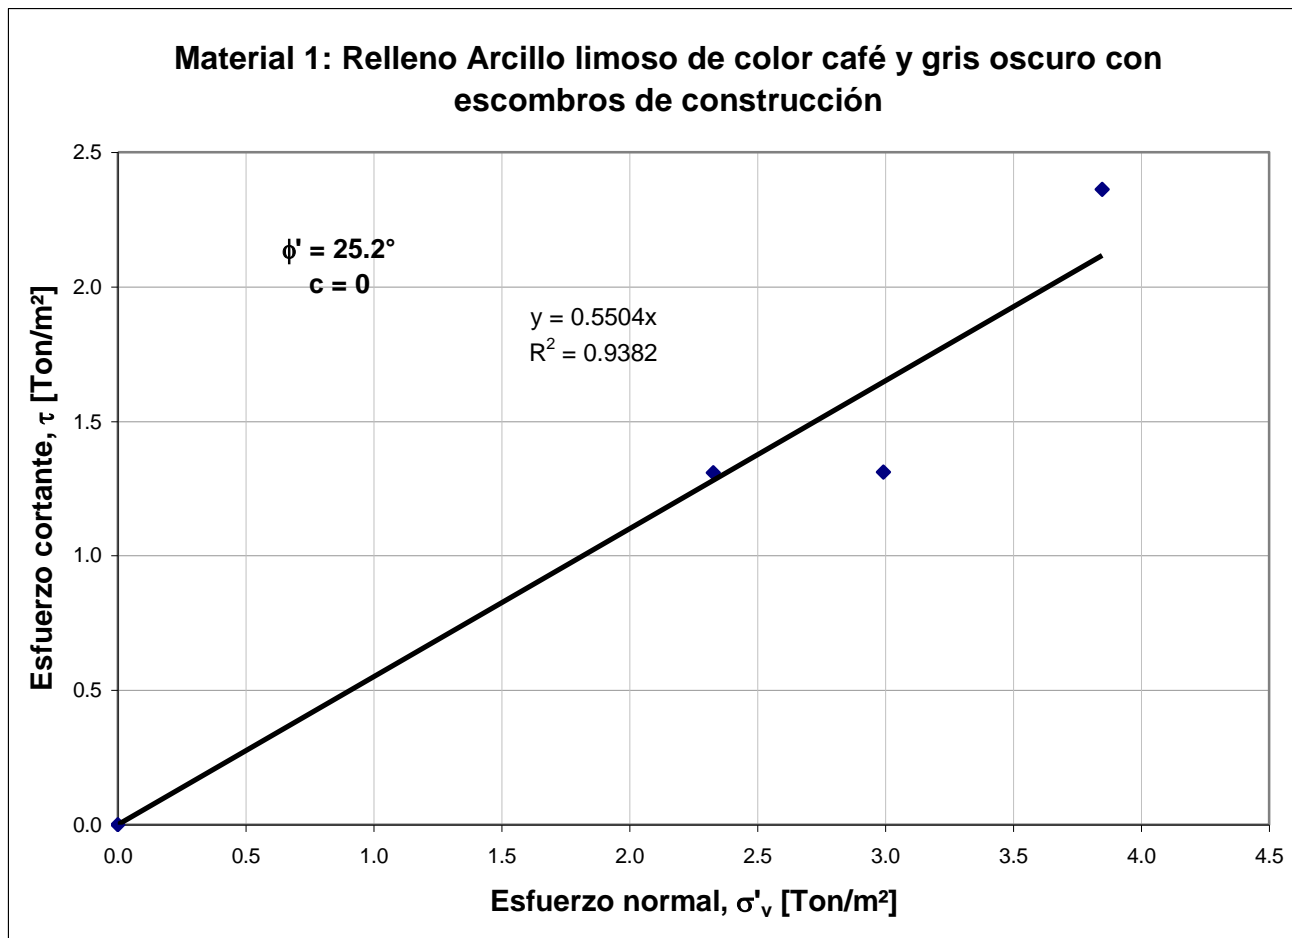
Figura 10 Correlación Spt Material 1

Ángulo de fricción interna: 25.2° (obtenido por correlación de SPT, Tabla 4 y Figura 10)

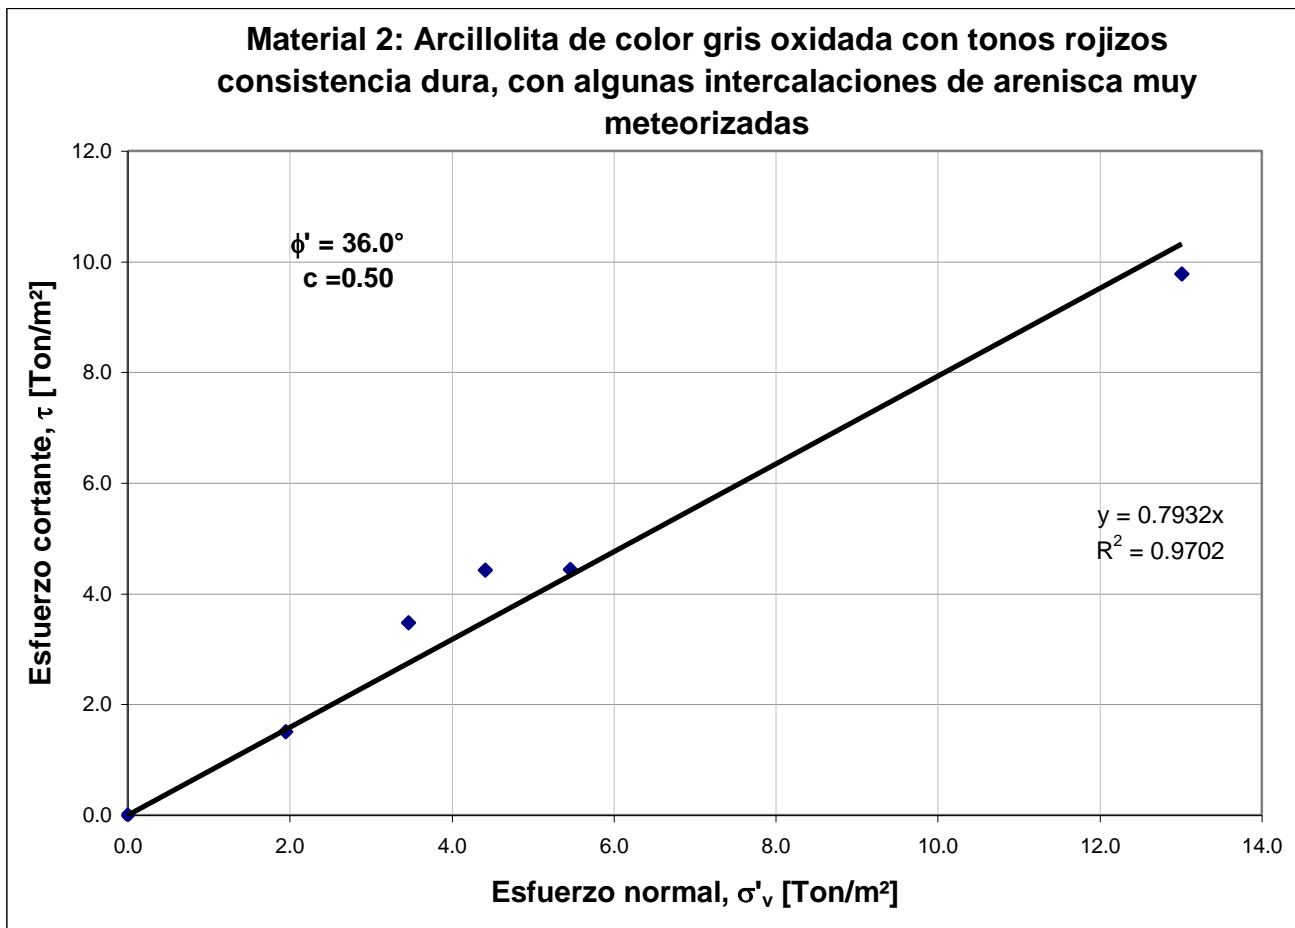
Figura 11 Correlación Spt Material 2

- Contenido de humedad natural: 12%
- Límite líquido: 40%
- Límite Plástico: 19
- Índice de Plasticidad: 21%
- Peso unitario total: 2.23Ton/m<sup>3</sup>
- Peso unitario seco: 2.02Ton/m<sup>3</sup>
- Módulo inicial de deformación no drenado: 1246Ton/m<sup>2</sup>
- Intercepto de cohesión: 5.0 Ton/m<sup>2</sup>
- Ángulo de fricción interna: 36° (Obtenido por correlación del SPT, Tabla 4 y Figura 11)
