CONCEPTO DE AMENAZA RUINA N° CAR - 014

LOCALIDAD: (12) Barrios Unidos
UPZ: (21) Los Andes
BARRIO: La Castellana
DIRECCION: Calle 91 N° 36 - 20
FECHA DE VISITA: Septiembre 15 de 2004
SOLICITANTE: Inspección 12 A Distrital de Policía
POBLACION BENEFICIADA: 1 Persona – Una (1) familia
AREA: 140 m² (aproximadamente)

Este concepto corresponde a la visita de inspección para verificar el estado y condiciones del inmueble ubicado en la Calle 91 N° 36 - 20 con el fin de establecer si amenaza ruina o no.

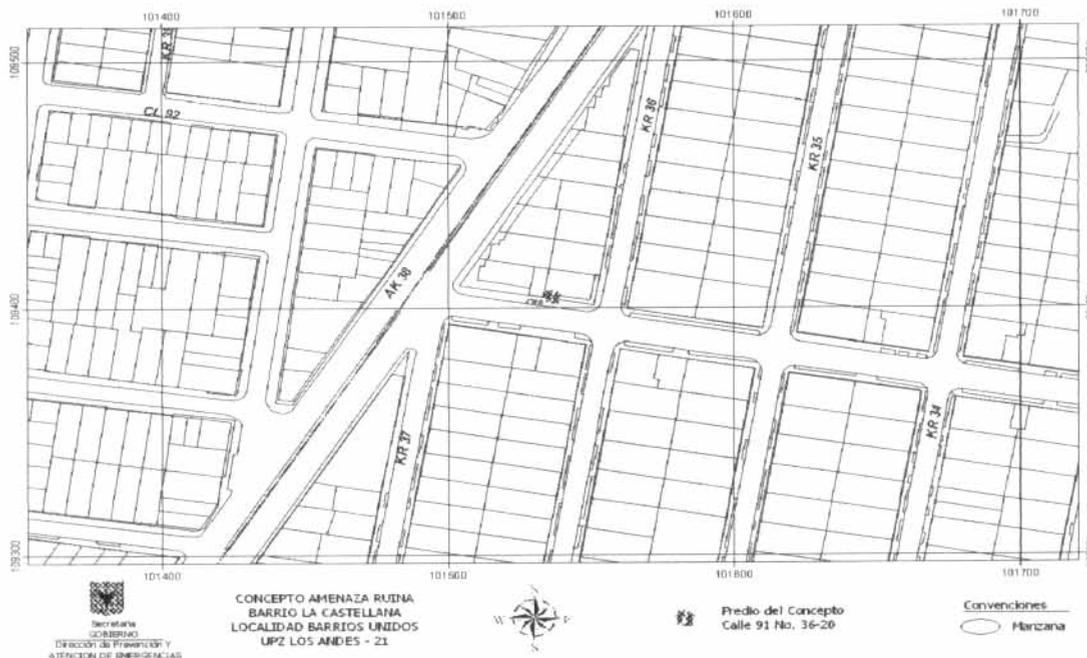
En la actualidad la edificación no tiene buenas condiciones estructurales, pues se ve afectada por deterioro progresivo que compromete los muros de la fachada, muros interiores y la cubierta como se ve en la fotografía 1 – Predio en ruina con peligro de caída. En general presenta inestabilidad estructural, pues los muros están sueltos y con agrietamientos. Los elementos de fachada lateral no están amarrados y hay elementos también de fachada que se encuentran fracturados, como se ve en la fotografía 2. Representando

La edificación presenta un estado estructural deficiente y no puede recuperarse, se considera necesaria una intervención de demolición y reconstrucción general.
