<p>ALCALDÍA MAYOR DE BOGOTÁ D.C. AMBIENTE Instituto Distrital de Gestión de Riesgos y Cambio Climático</p>	<h2>CONCEPTO TÉCNICO DE AMENAZA RUINA</h2>	Código:	GPR-FT-06
		Versión:	05
		Fecha de actualización:	10/03/2016

1.1 CONCEPTO DE AMENAZA RUINA N° CAR:	3002
1.2 ÁREA:	Análisis de Riesgos y Efectos Cambio Climático
1.3 AREA FUNCIONAL:	Conceptos Técnicos para Proyectos Públicos
1.4 REFERENCIA CRUZADA RADICADO IDIGER:	2018ER22563
1.5 RESPUESTA OFICIAL No.	R0-106202

2.1 SOLICITANTE:	ALCALDIA LOCAL DE LA CANDELARIA
2.2 LOCALIDAD:	(17) LA CANDELARIA
2.3 UPZ:	(94) LA CANDELARIA
2.4 BARRIO O SECTOR CATASTRAL:	LAS AGUAS
2.5 DIRECCIÓN:	CARRERA 2 No. 16 A – 38 (MURO DE CERRAMIENTO)
2.6 CHIP:	AAA0030HLDE Y OTROS
2.7 FECHA DE VISITA:	DICIEMBRE 20 DE 2018
2.8 POBLACIÓN BENEFICIADA:	1 Persona – 1 Familia
2.9 ÁREA (m ²):	300 m ² (Aproximadamente)

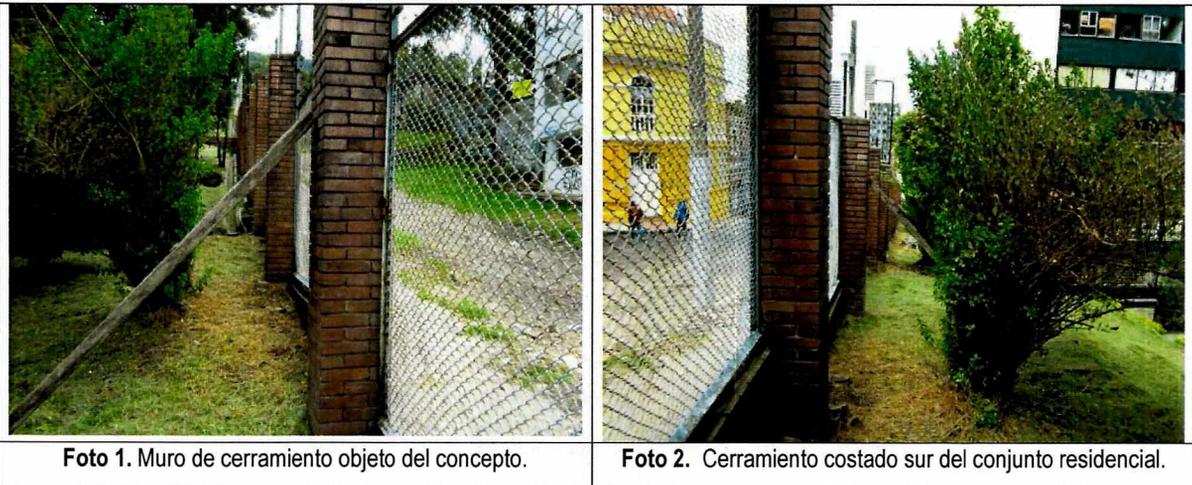
En general, el tramo de cerramiento del costado sur del predio, es decir sobre la Calle 12 F, presenta afectaciones como son deformaciones y tramos con evidente pérdida de verticalidad con sentido de caída hacia el interior predominantemente. En algunos de los módulos se detectan grietas horizontales y diagonales tanto en las mochetas de mampostería como en el zócalo. El suelo en cercanías del cerramiento presenta deformaciones y hundimientos, causando que algunos tramos de la cimentación del muro queden expuestos y sin suelo de soporte. Se han colocado postes de madera como apuntalamiento interno del cerramiento, también se ha colocado cinta de seguridad para formar una franja aislamiento. La clasificación global del daño para el cerramiento del costado sur es Fuerte y por lo tanto amenaza ruina.

- Realizar la reparación integral de todo el cerramiento del costado sur del predio garantizando su estabilidad, actividades que deben incluir reemplazar los tramos de cerramiento que presentan deformaciones, pérdida de verticalidad, agrietamientos y daño estructural. Para lo cual debe contar con las licencias y permisos respectivos
