DIRECCION DE PREVENCION Y ATENCION DE EMERGENCIAS**CONCEPTO TÉCNICO No 3871 A**

ENTIDAD SOLICITANTE: D.A.P.D.
OBJETIVO: CONSULTA PRELIMINAR PLAN PARCIAL
LOCALIDAD: CIUDAD BOLÍVAR
UPZ: 69-ISMAEL PERDOMO
PREDIO: CANTERAS
AREA: 14.90 Ha APROXIMADAMENTE
TIPO DE RIESGO: REMOCIÓN EN MASA
FECHA DE VISITA: 28 DE ABRIL DE 2003

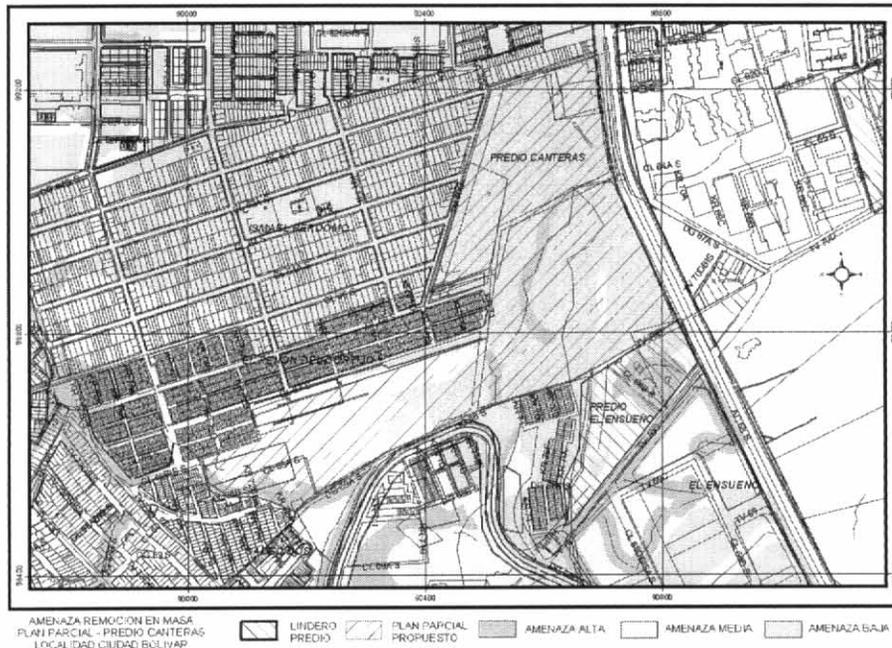
**Mapa de Remoción en Masa**

De acuerdo con el estudio referido en el numeral 2, a la parte de las terrazas le corresponde un nivel de amenaza medio y a la zona del escarpe un nivel de amenaza alto (ver mapa de remoción en masa).
