CONCEPTO TÉCNICO N° 4165

ENTIDAD SOLICITANTE: D.A.P.D.
LOCALIDAD: SAN CRISTÓBAL
DESARROLLO **MALVINAS**
UPZ: 50 – La Gloria
ÁREA (Ha): 4.01
FECHA DE EMISIÓN: 11 de Julio de 2005
TIPO DE RIESGO: Por remoción en masa.
VIGENCIA: Temporal, mientras no se modifiquen significativamente las condiciones físicas del sector o se realicen obras de mitigación.

CT 4165 – MALVINAS

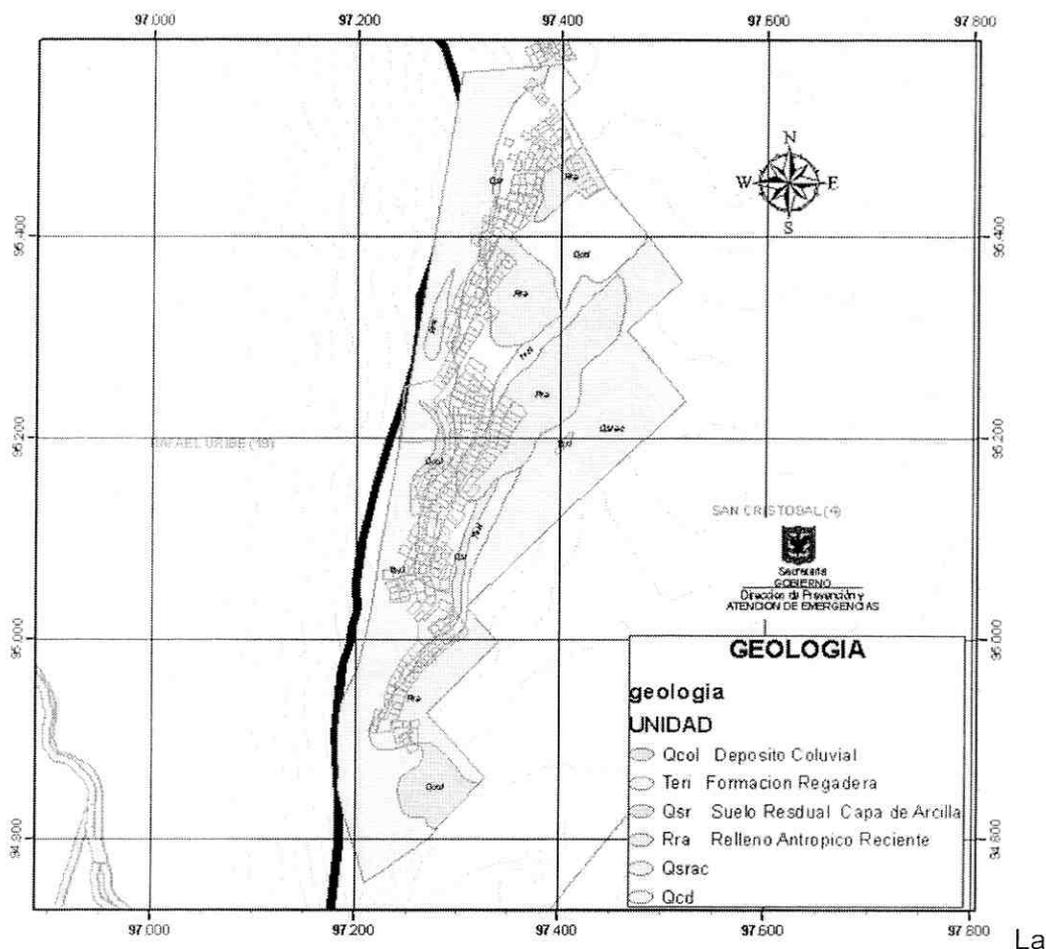
Figura 2. Geología del Desarrollo Malvinas (tomada de Geocing, 2001)

La estratigrafía observada en el barrio Malvinas comprende dos grandes unidades: Conjunto Inferior de la Formación Regadera (Ter) de la Sabana de Bogotá, y depósitos Cuaternarios del material rocoso meteorizado y suelos no consolidados (Figura 2). A continuación se hará una breve descripción de las dos unidades.

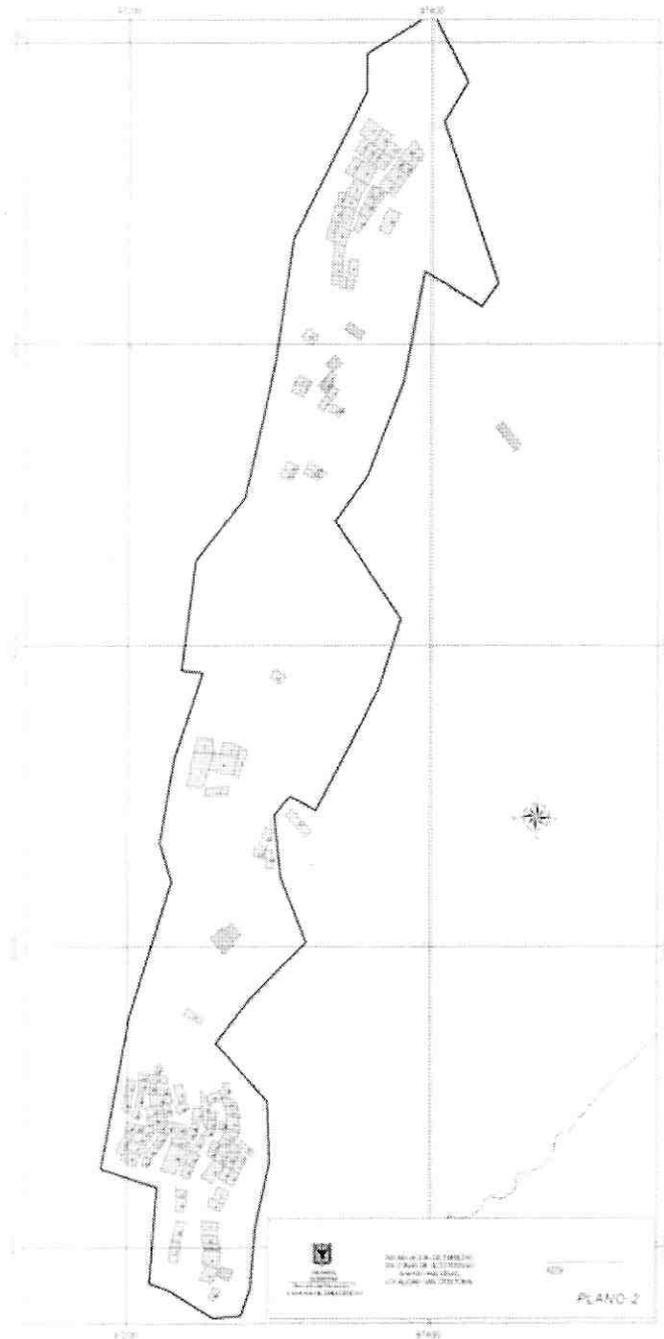
Figura 6. Predios dentro del Programa de Reasentamientos de familias que adelanta la Caja de Vivienda Popular

La probabilidad de ocurrencia de los procesos potenciales y su naturaleza demandan resistencias diferentes ante cada tipo de sollicitación. De los análisis de estabilidad se estima que la sollicitación es media por desplazamientos (deformaciones) laterales y por impactos. Esto se debe a que, además de estar en zonas susceptibles a presentar fenómenos de remoción en masa, ofrecen una baja resistencia por la pobre calidad de la construcción. Este hecho es evidente en el número elevado de predios reubicados por la DPAE (cerca del 35% de los predios del desarrollo están dentro del programa de reubicación de familias ubicadas en zonas de alto riesgo no mitigable, ver anexo 1). En la figura 6 se presentan los predios que han sido evacuados por la DPAE y los que están dentro del Programa de Reasentamiento de Familias en Alto Riesgo que adelanta la Caja de Vivienda Popular.
