DIRECCIÓN DE PREVENCIÓN Y ATENCIÓN DE EMERGENCIAS

CONCEPTO TÉCNICO No. 4330

ENTIDAD SOLICITANTE:	D.A.P.D.
LOCALIDAD:	5 USME
BARRIO:	CASALOMA II SECTOR
UPZ:	57 – Gran Yomasa
ÁREA (Ha):	1.74
FECHA DE EMISIÓN:	13 de julio de 2006
TIPO DE RIESGO:	Por remoción en masa.
VIGENCIA:	Temporal, mientras no se modifiquen significativamente las condiciones físicas del sector o se realicen obras de mitigación.

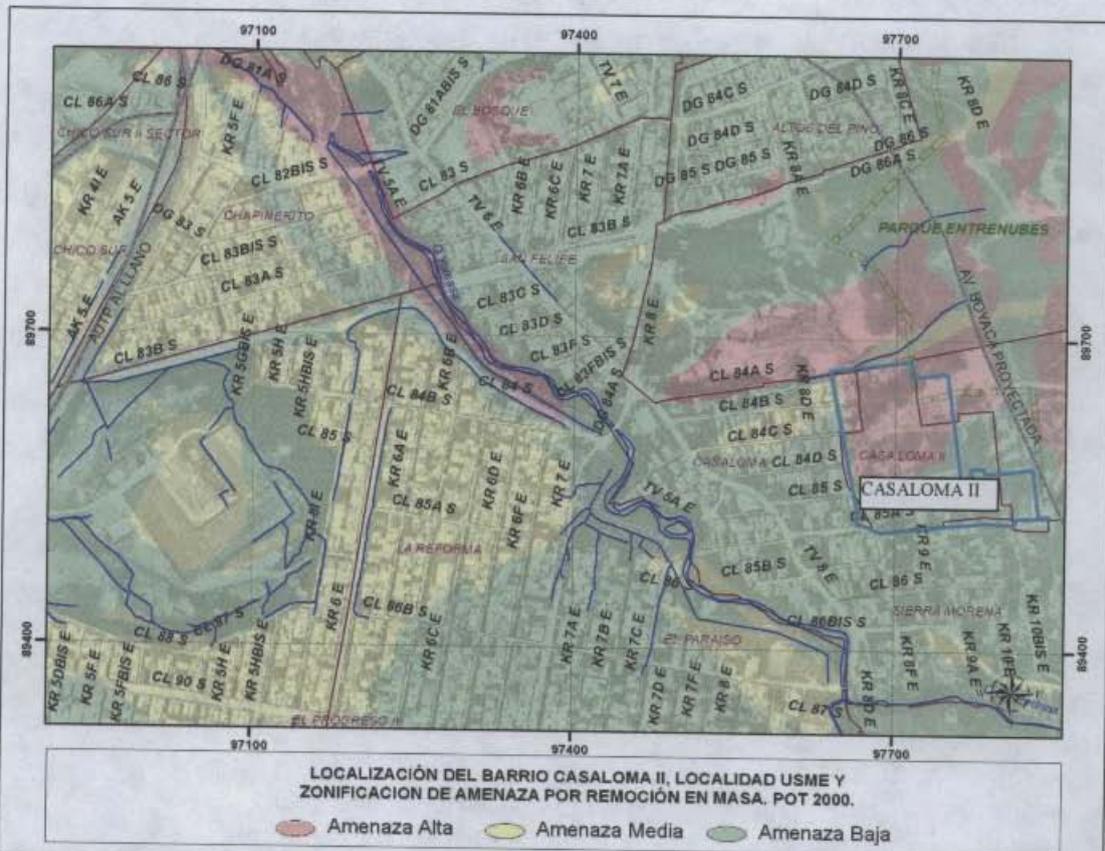
De acuerdo con el estudio de Investigaciones Geotécnicas Ltda. y con el Plano Normativo No. 3 del POT, el área donde se encuentra localizado el desarrollo **Casaloma II Sector** de la localidad de Usme, corresponde con una zona de amenaza alta y baja por fenómenos de remoción en masa (**Figura 1**).

Figura 1. Localización general del barrio Casaloma II Sector y zonificación de amenaza por FRM, según el Mapa Normativo No. 3 del POT.

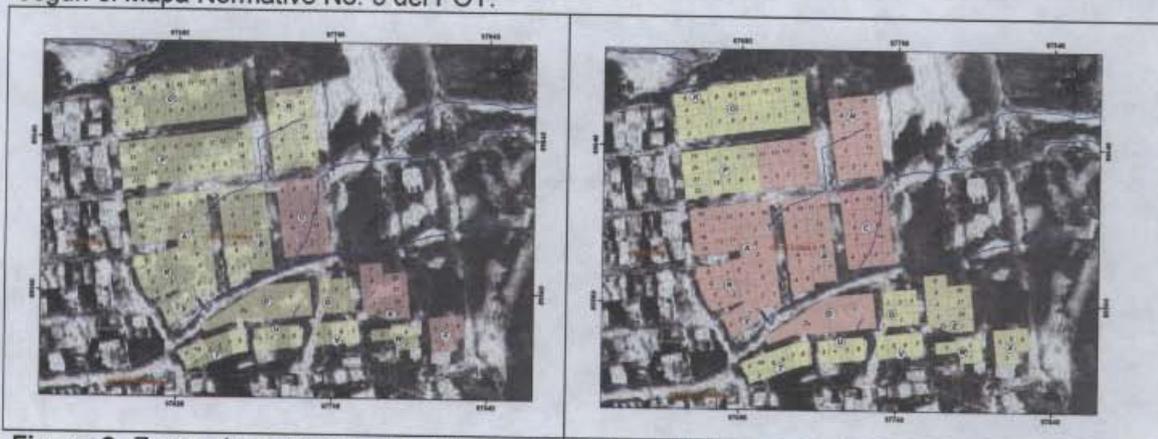
Figura 2. Zonas de amenaza alta (rojo) y media (amarillo), por deslizamientos (izquierda) y por flujos fluviotorrenciales (derecha), definidas para el desarrollo Casaloma II Sector, de la localidad de Usme, de acuerdo con el Concepto Técnico CT-3965, de marzo de 2004.
