DIRECCIÓN DE PREVENCIÓN Y ATENCIÓN DE EMERGENCIAS

CONCEPTO TÉCNICO No. 4419

ENTIDAD SOLICITANTE:	D.A.P.D.
LOCALIDAD:	19 CIUDAD BOLÍVAR
BARRIO:	TABOR ALTALOMA
UPZ:	67 – Lucero
ÁREA (Ha):	7.39
FECHA DE EMISIÓN:	5 de junio de 2006
TIPO DE RIESGO:	Por remoción en masa.
VIGENCIA:	Temporal, mientras no se modifiquen significativamente las condiciones físicas del sector o se realicen obras de mitigación.

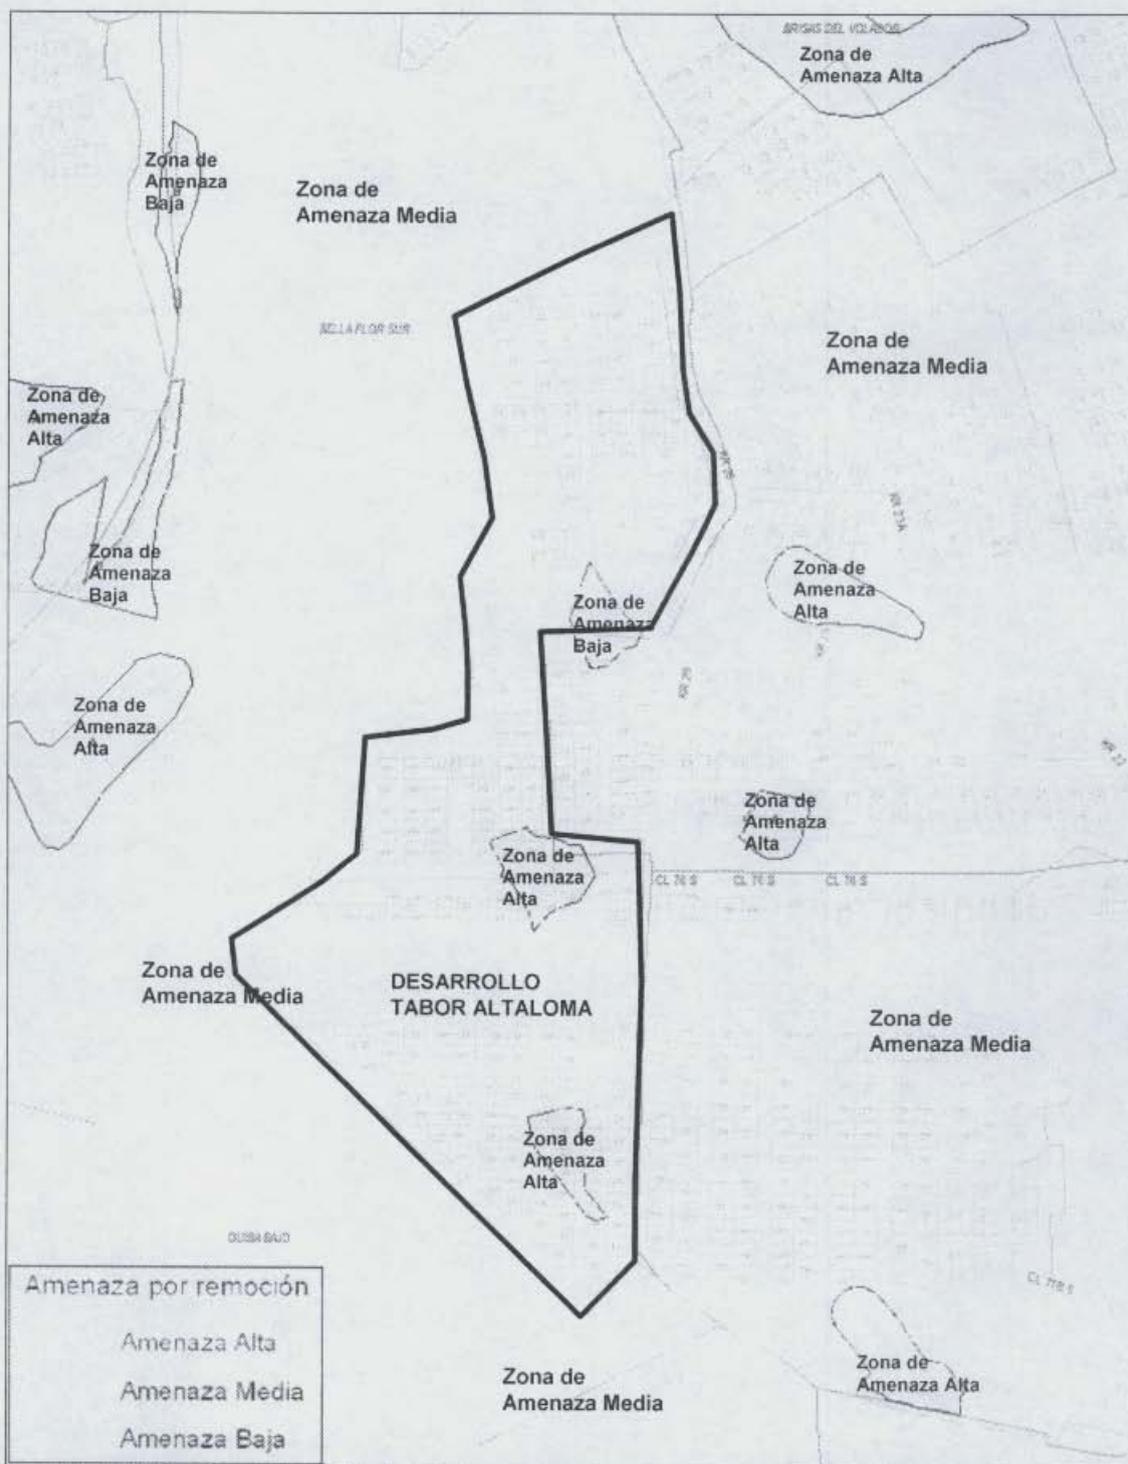
“Zonificación de Riesgo por Inestabilidad del Terreno para Diferentes Localidades en la Ciudad de Santa Fe de Bogotá D.C.”, realizada por el FOPAE a través de la firma Ingeocim Ltda., en 1998. De acuerdo con el estudio enunciado y con el Plano Normativo No. 3 del POT, el área donde se encuentra localizado el desarrollo **Tabor Altaloma** de la localidad de Ciudad Bolívar, corresponde con una zona de amenaza media por fenómenos de remoción en masa – FRM (Ver Figura 2).

Figura No. 2. Ubicación del barrio Tabor Altaloma en el Plano Normativo No. 3 del POT, donde se define el nivel de amenaza por fenómenos de remoción en masa.
