#### **CONCEPTO TÉCNICO No. 4426**

CIUDAD BOLÍVAR

CARACOLÍ

FECHA DE EMISIÓN: TIPO DE RIESGO: 08 de Junio de 2006 Por remoción en masa.

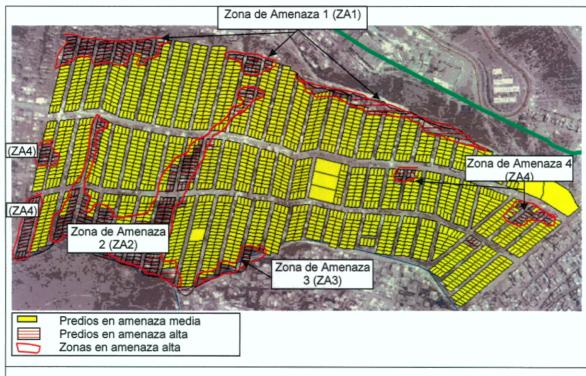
En septiembre de 1999, por solicitud del Departamento Administrativo de Planeación Distrital – DAPD- se elaboró el Concepto Técnico de Riesgo No. 3260, en el que se definieron cuatro (4) zonas de Amenaza Alta por FRM, con base en la naturaleza de los procesos de inestabilidad identificados en el barrio **Caracolí.** Las respectivas zonas de inestabilidad definidas en el concepto No. 3260 se presentan en la Figura 2.

Figura 2. Zonificación de amenaza por remoción en masa para el desarrollo Caracolí, de acuerdo con el Concepto Técnico CT-3260.

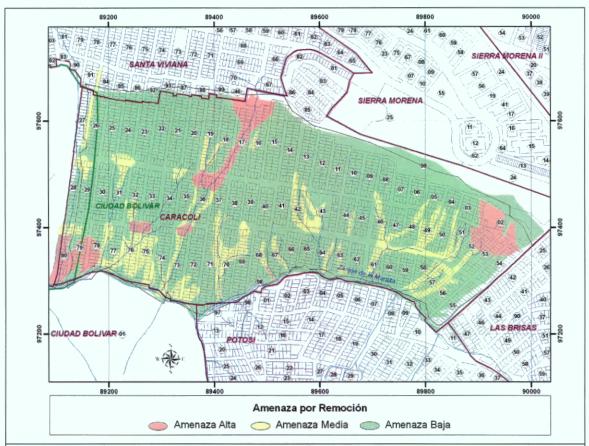
De acuerdo con el estudio de Ingemétrica (2000), el desarrollo **Caracolí** evidencia un nivel de amenaza predominantemente baja (75%); solo un 15% del desarrollo se definió en amenaza media y un 10% en amenaza alta. Las zonas de amenaza alta definidas en el estudio, se distribuyen en cuatro sectores tal como se presentan en la Figura 3.

Figura 3. Zonificación de amenaza por remoción en masa para el desarrollo Caracolí, de acuerdo con el estudio realizado para el FOPAE por la firma Ingemétrica Ltda. (2000).

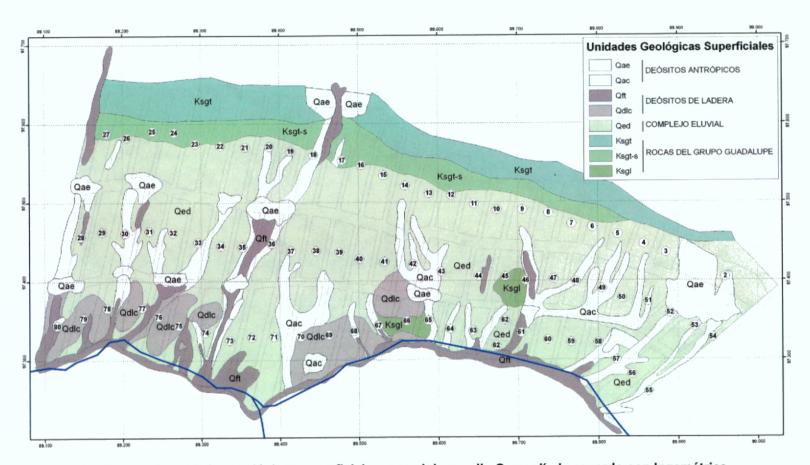
La Arenisca de Labor (**Ksgl**) constituye el substrato rocoso de gran parte del barrio, aunque sus afloramientos son escasos; ya que el grado de tectonización de la misma, y la exposición a los agentes atmosféricos, a facilitado un desarrollo avanzado del perfil de meteorización constituyéndose de este modo un tipo de material totalmente diferente a la Formación Arenisca de Labor. Con respecto a sus propiedades físicas y por lo tanto a su comportamiento geomecánico, este material ha sido cartografiado por Ingemétrica como una formación eluvial (**Qed**), la cual es descrita como una mezcla heterogénea de niveles de roca altamente meteorizada, cuerpos rocosos de diferente magnitud que han sufrido remoción y algunos depósitos de pié de talud (Ver Figura 4).

La Formación Arenisca Tierna (**Ksgt**) se presenta en el extremo superior del barrio como una arenisca muy friable, de grano grueso a conglomerática y cemento arcilloso de color amarillento a blanco. Estas rocas se presentan en una franja particular, con un alto grado de tectonización relacionado con la presencia y acción de la Falla de Terreros cuyo trazo cruza directamente el área del barrio Caracolí. Las rocas tectonizadas de la Formación Arenisca Tierna han sido cartografiadas como una unidad independiente de acuerdo con el estudio de Ingemétrica (**Ksgt-s**) (Ver Figura 4).

Los depósitos de pendiente tienen una amplia distribución en el sector de Caracolí, están especialmente acumulados en la parte baja del desarrollo y responden a los procesos agradacionales de la ladera direccionados hacia la margen derecha del cauce del Zanjón "La Muralla"; adicionalmente algunos de estos cuerpos se extienden acumulados en dirección Norte- Sur, asociados a los diferentes cauces que han constituido el drenaje natural de esta ladera; entre estos cuerpos se distinguen depósitos de tipo coluvial (Qdlc) y depósitos de Flujo de Tierras (Qft) (Ver Figura 4).

Los depósitos coluviales se constituyen por bloques y guijos rocosos embebidos en una matriz areno-arcillosa de color gris y amarillento; los depósitos de Flujo de Tierras (Qft) se caracterizan por tener una textura predominantemente limo arcillosa y fragmentos líticos constituyendo cuerpos matriz-soportados. Sobre todos los materiales del sector, se observa un nivel de suelos negros de aproximadamente 2 metros de espesor, que cubre uniformemente toda la zona, salvo en los sectores que han sido removidos mediante la actividad antrópica o mediante el proceso erosivo en las cárcavas; adicionalmente se presentan rellenos antrópicos conformados por escombros, basuras y materiales de excavación, dispuestos generalmente sin confinamiento y sin mecanismos de drenaje, para la adecuación de los predios (Qad), o para el relleno de las cárcavas y depresiones con dirección Norte-Sur, que atraviesan la ladera sobre la que reposa el desarrollo (Qac) (Ver Figura 4).

Figura 4. Distribución de unidades geológicas superficiales para el desarrollo Caracolí, de acuerdo con Ingemétrica (2000).
