<p>ALCALDÍA MAYOR DE BOGOTÁ D.C. AMBIENTE Instituto Colombiano de Gestión de Riesgos y Cambio Climático</p>	<h2>CONCEPTO TÉCNICO DE AMENAZA RUINA</h2>	Código:	GPR-FT-06
		Versión:	05
		Fecha de actualización:	10/03/2016

1.1 CONCEPTO DE AMENAZA RUINA N° CAR:	2962
1.2 ÁREA:	Análisis de Riesgos y Efectos Cambio Climático
1.3 AREA FUNCIONAL:	Conceptos Técnicos para Proyectos Públicos
1.4 REFERENCIA CRUZADA RADICADO IDIGER:	2018ER10899
1.5 RESPUESTA OFICIAL No.	RO-103160

2.1 SOLICITANTE:	ALCALDIA LOCAL DE SUBA
2.2 LOCALIDAD:	(11) SUBA
2.3 UPZ:	(19) EL PRADO
2.4 BARRIO O SECTOR CATASTRAL:	PRADO PINZON
2.5 DIRECCIÓN:	CARRERA 50 No. 143 – 47
2.6 CHIP:	AAA0226SXXS
2.7 FECHA DE VISITA:	JULIO 13 DE 2018
2.8 POBLACIÓN BENEFICIADA:	1 Persona – 1 Familia
2.9 ÁREA (m2):	120 m ² (Aproximadamente)

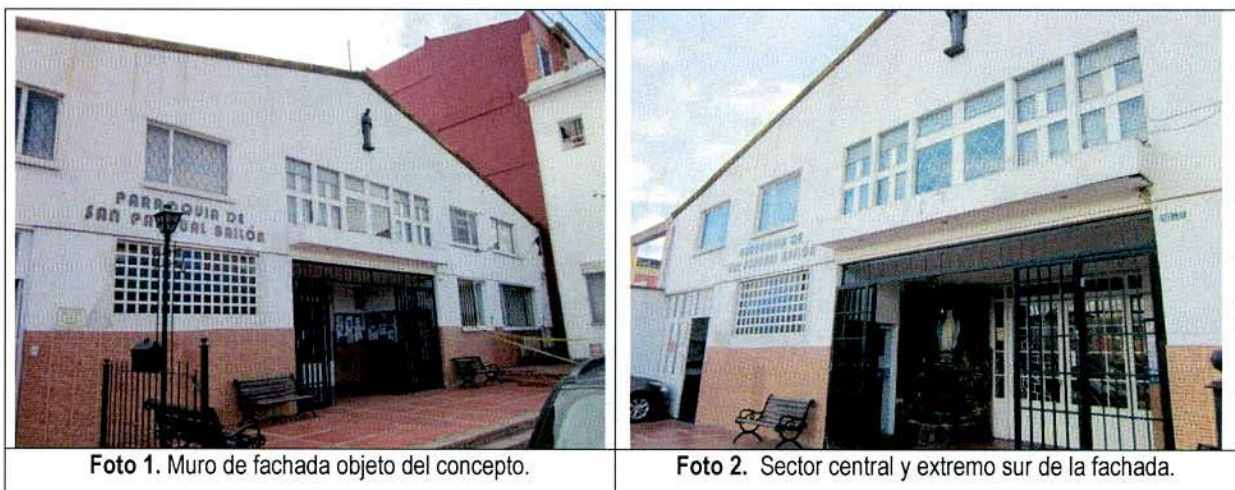
El muro de fachada presenta daño severo en el extremo norte con deterioro y desprendimiento de acabados, agrietamientos y fracturas con varios centímetros de separación y dislocación de piezas de mampostería. En el extremo sur se observa una grieta en el segundo piso. En el sector central el muro de fachada presenta daño leve. Los muros internos de la edificación presentan daño que va de leve a fuerte, en el sector frontal del costado norte, se observan fisuras, agrietamientos y fracturas en ambos pisos, el deterioro de los acabados de muros es fuerte de carácter progresivo. En el sector posterior central, en lo que corresponde al templo, no se detectan daños. Se observan algunas grietas en los muros del sector central y sur del segundo piso. El entrepiso presenta daño moderado en el costado norte con deformaciones y deterioro de los acabados. En las escaleras no se detectan daños ni afectaciones importantes. La cubierta presenta daño predominantemente leve, se detectan algunos puntos con infiltración de agua lluvia en el costado norte, lo que constituye falla funcional de la cubierta, favoreciendo el deterioro de los muros y otros elementos. El cielo raso bajo cubierta presenta daño leve, en el costado norte el cielo raso del primer nivel presenta desprendimientos y deterioro. La placa de piso presenta deformaciones, hundimientos y deterioro de los acabados en el costado norte de la edificación. La clasificación global del daño para el muro de fachada y para el sector frontal del costado norte de la edificación es Fuerte y por lo tanto amenaza ruina.
