DIRECCIÓN DE PREVENCIÓN Y ATENCIÓN DE EMERGENCIAS

CONCEPTO TÉCNICO No. 4476
1. GENERALIDADES

ENTIDAD SOLICITANTE:	D.A.P.D.
LOCALIDAD:	18 -Rafael Uribe Uribe
BARRIO:	URBANIZACIÓN EL PLAYÓN "LA PLAYITA"
UPZ:	54 -Marruecos
ÁREA (Ha):	1.02
FECHA DE EMISIÓN:	1 de septiembre de 2006
TIPO DE RIESGO:	Por remoción en masa.
VIGENCIA:	Temporal, mientras no se modifiquen significativamente las condiciones físicas del sector o se realicen obras de mitigación.

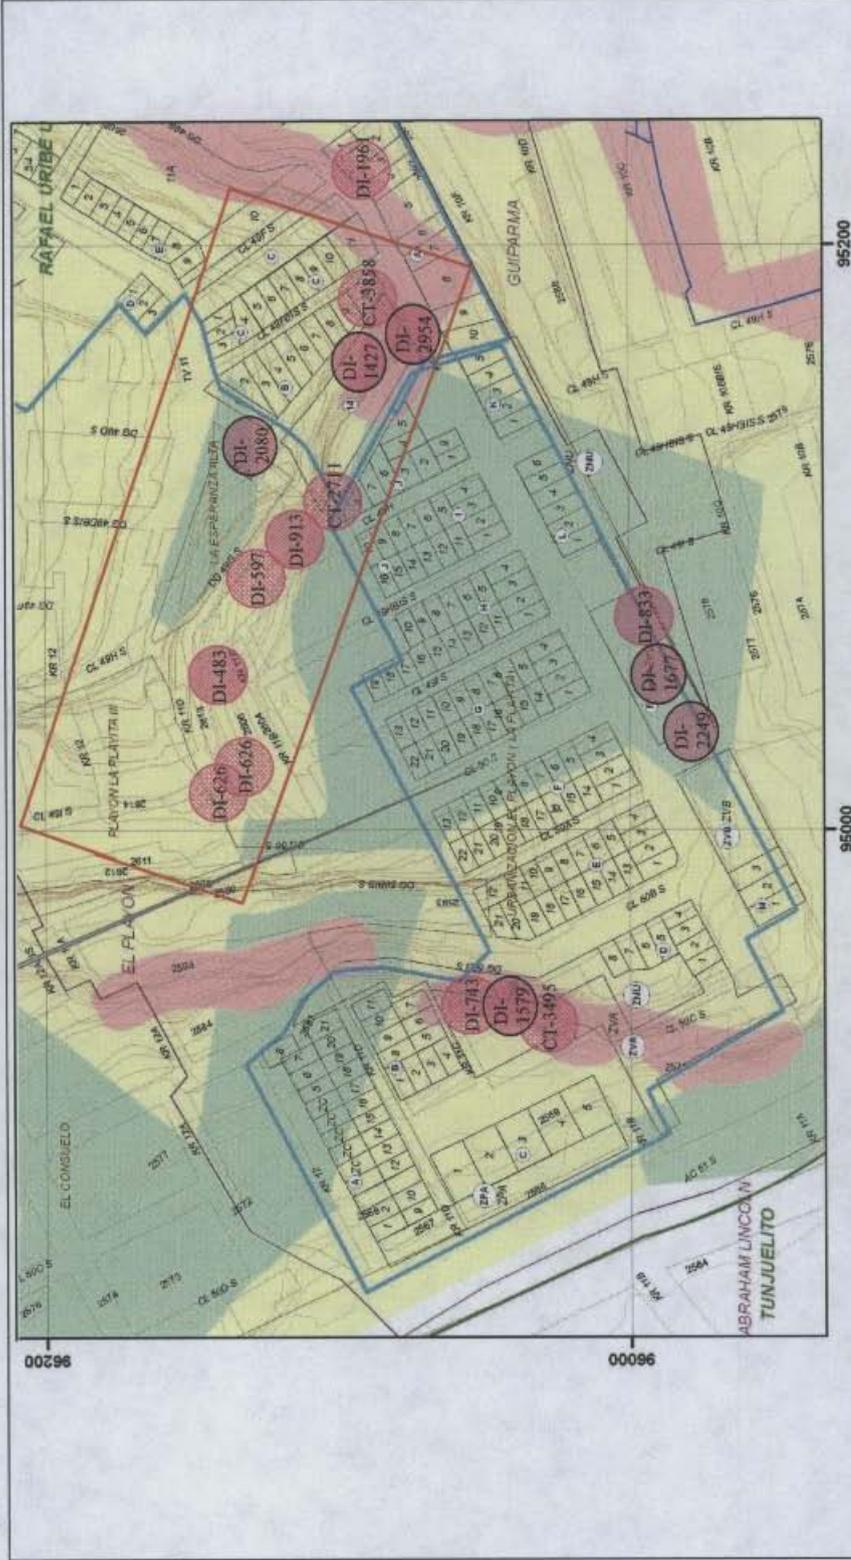
Figura 1. Localización general del desarrollo Urbanización El Playón "La Playita" de la localidad de Rafael Uribe Uribe, zonificación de amenaza por remoción de amenaza de acuerdo con el Plano Normativo No. 3 del POT y localización de Diagnósticos de Emergencias que se han emitido para el sector por el FOPAE.

A finales de ese mismo año, el Fondo de Prevención y Atención de Emergencias – FOPAE por intermedio del Instituto Colombiano de Geología y Minería (Ingeominas) y la Empresa de Acueducto y Alcantarillado de Bogotá (EAAB); adelantaron el “Estudio Geotécnico Sector Playón – Playitas, Fase II” en donde se encontró una zona entre los barrios El Playón La Playita y La Merced Sur, la cual corresponde con un antiguo frente de explotación de materiales para construcción sin ningún tipo de recuperación morfológica, en donde los taludes son cuasi-verticales, de altura variable entre 8 y 18 metros, entallados en rocas sedimentarias, areniscas principalmente de la Formación Regadera, delineados en forma errática y sobre los cuales se evidencian fenómenos de remoción en masa como caída de bloques y fallas locales de tipo traslacional. La zona inestable identificada, se ha enmarcado aproximadamente en la Figura 1.

Como medidas correctivas se sugirió: dirigir las obras al tratamiento de los taludes mediante el retiro de los bloques en estado crítico de estabilidad y la conformación de los mismos con pendientes entre 50° y 70°. También, conformar los taludes perfilando los cortes con una pendiente uniforme y buscando obtener los mínimos movimientos de tierra. Adicionalmente, se consideró que las viviendas del costado oriental y construidas sobre la corona de los cortes mineros se deberían reasentar para evitar la pérdida de bienes materiales y humanos, por la degradación de los taludes de explotación.
