DIRECCIÓN DE PREVENCIÓN Y ATENCIÓN DE EMERGENCIAS

CONCEPTO TÉCNICO No. 4711

ENTIDAD SOLICITANTE: SECRETARÍA DISTRITAL DE PLANEACIÓN - SDP
LOCALIDAD: 1 – Usaquén
BARRIOS: **EL CODITO**
EL CODITO LOTE 8
ARENERA BUENAVISTA
UPZ: 9 – Verbenal
10 – La Uribe
ÁREA (Ha): 12.10
FECHA DE EMISIÓN: 5 de febrero de 2007
TIPO DE RIESGO: Por remoción en masa.
VIGENCIA: Temporal, mientras no se modifiquen significativamente las condiciones físicas del sector o se realicen obras de mitigación.

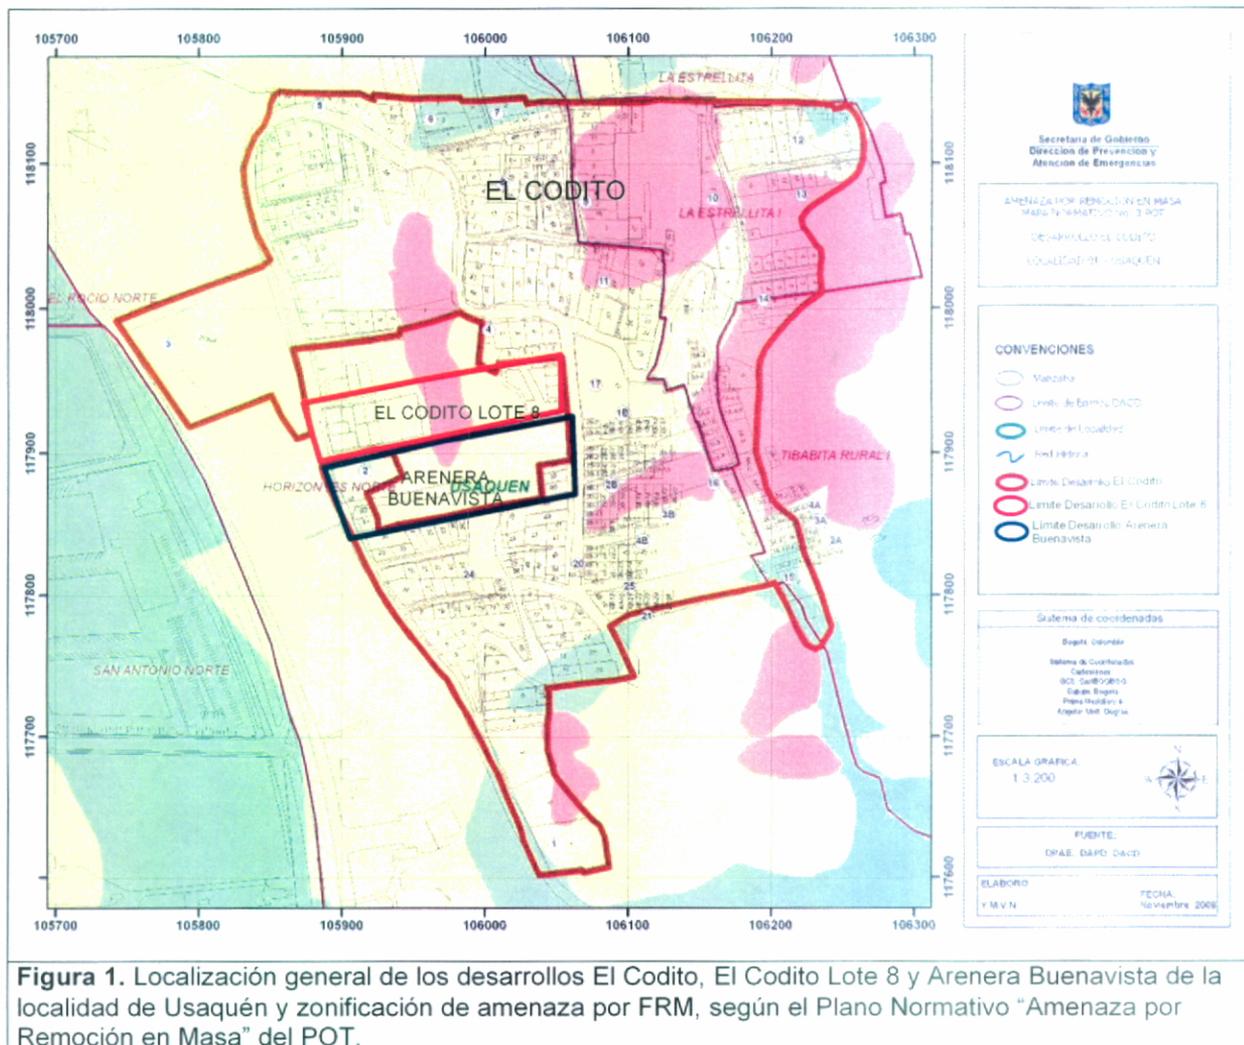
de legalización (1126 de 1996), se sumaban a la ocurrencia de una serie de situaciones de emergencia documentadas por diferentes conceptos y diagnósticos técnicos emitidos en ese entonces por la Unidad de Prevención y Atención de Emergencias – UPES (conceptos técnicos No. 1492 de Abril 22 de 1996, No. 1539 de Mayo 3 de 1996, No. 2472 de Octubre 24 de 1996 y No. 2645 de Junio 05 de 1997); particularmente el Concepto Técnico No. 2645 de Junio 05 de 1997, recomendó incluir una vivienda en el programa de reasentamiento y realizar un estudio de estabilización del macizo rocoso en el marco del cual se definirían medidas para el manejo del drenaje y diseño de una barrera biológica para la protección de las viviendas que se encuentran en inmediaciones de un talud y sobre un antiguo frente de explotación; se recomendaba adicionalmente, evitar la proliferación de canteras, manejar técnicamente los cortes y evitar procesos constructivos sobre cárcavas o sobre depósitos de pendiente.
