## CONCEPTO TÉCNICO No. 4829

**ENTIDAD SOLICITANTE:** SECRETARÍA DISTRITAL DE PLANEACIÓN – SDP  
**LOCALIDAD:** 19 – CIUDAD BOLÍVAR  
**BARRIO:** SAN JOSÉ DE LOS SAUCES  
**UPZ:** 67 – El Lucero  
**ÁREA (Ha):** 4,02  
**FECHA DE EMISIÓN:** 24 de abril de 2007  
**TIPO DE RIESGO:** Por remoción en masa.  
**VIGENCIA:** Temporal, mientras no se modifiquen significativamente las condiciones físicas del sector o se realicen obras de mitigación.

El barrio **SAN JOSÉ DE LOS SAUCES**, se encuentra ubicado hacia la zona suroccidental de la localidad de Ciudad Bolívar, la cual está ubicada de la misma forma en la parte sur occidental de Bogotá D.C., entre el río Tunjuelo y el límite distrital. El desarrollo abarca 4.02 hectáreas describiendo un polígono irregular alargado con sentido Nororiente – Suroccidente y se encuentra aproximadamente, entre las siguientes coordenadas planas con origen Bogotá (Figura No. 1):

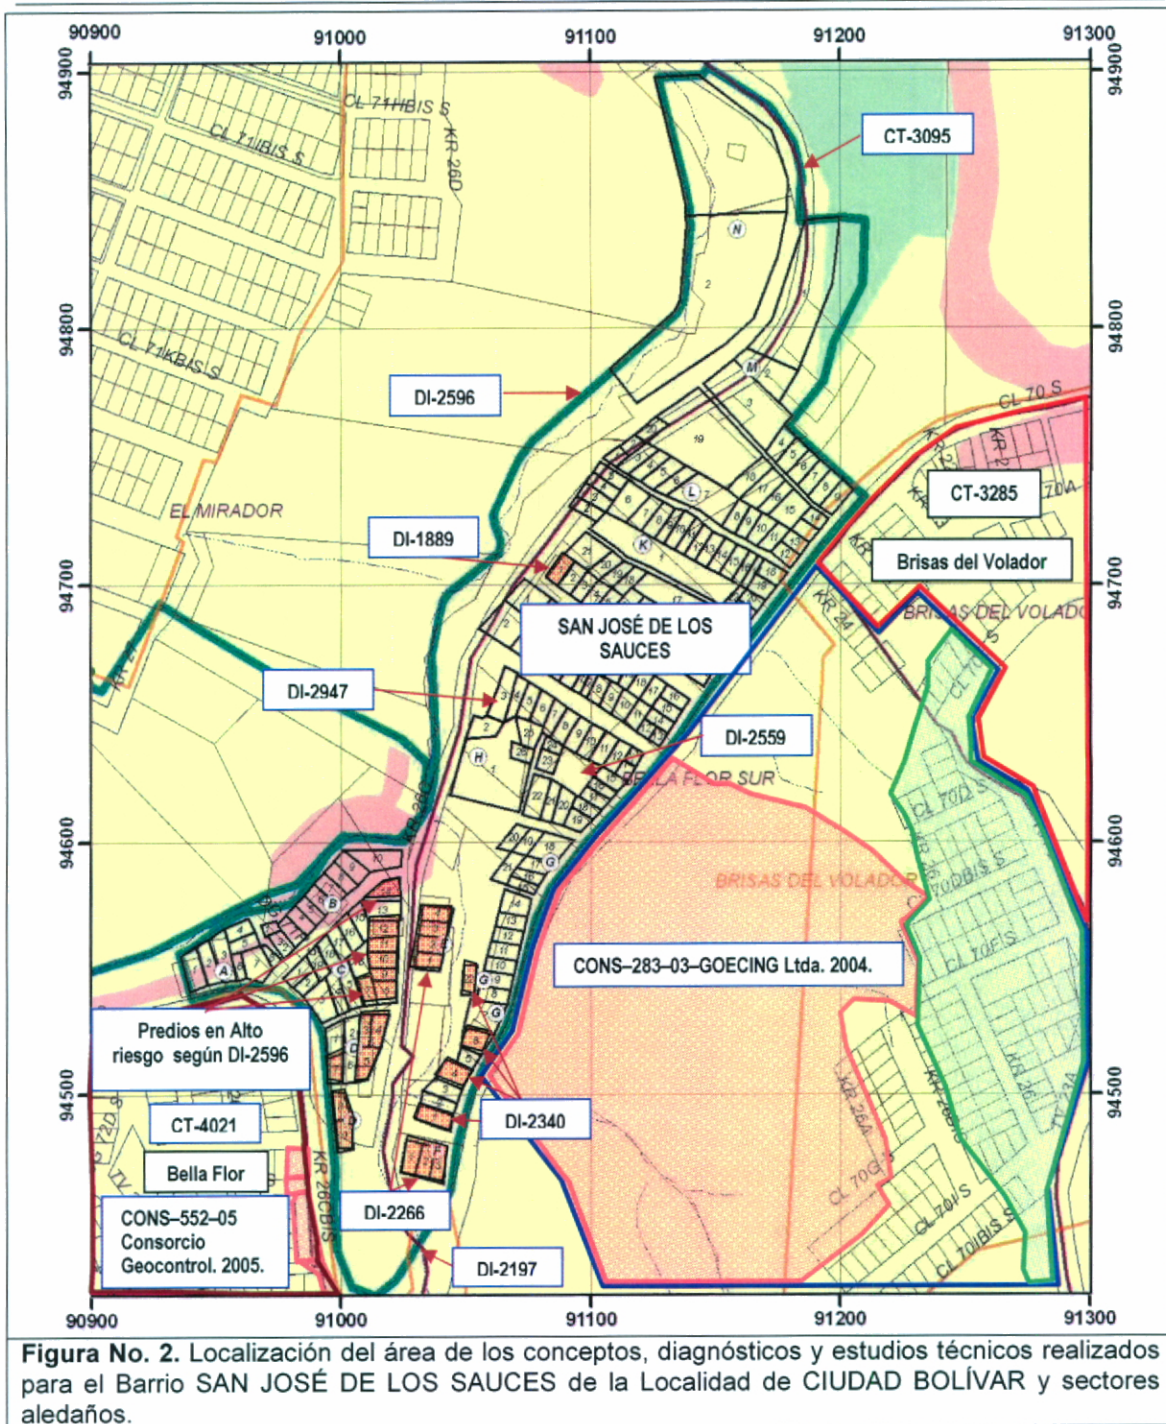
Figura No. 2. Localización del área de los conceptos, diagnósticos y estudios técnicos realizados para el Barrio SAN JOSÉ DE LOS SAUCES de la Localidad de CIUDAD BOLÍVAR y sectores aledaños.

Esta información es incorporada y complementada, en el presente concepto, para establecer una secuencia cronológica de eventos y acciones por parte de la DPAAE, en el barrio SAN JOSÉ DE LOS SAUCES y en sectores aledaños, tal como se describe a continuación en la Tabla No. 3 y se referencian en la Figura No. 2.

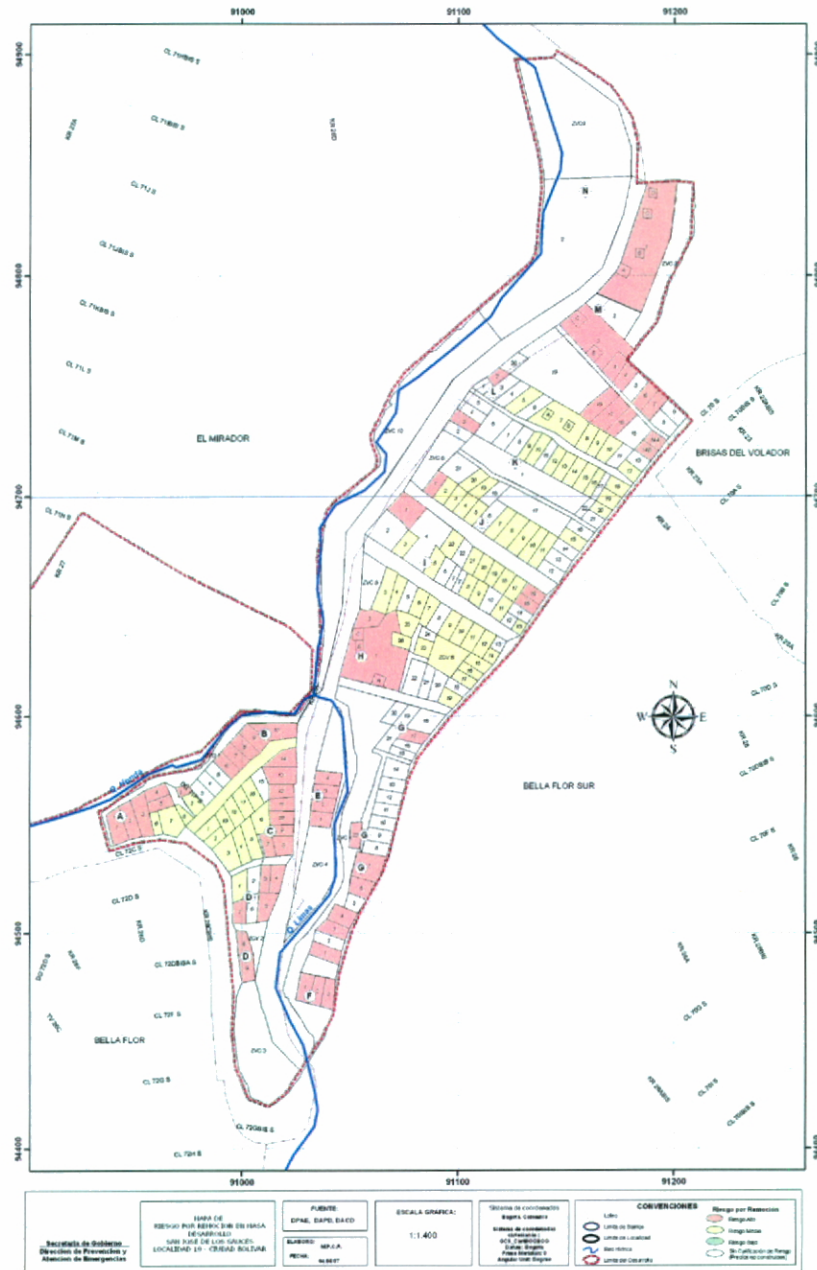
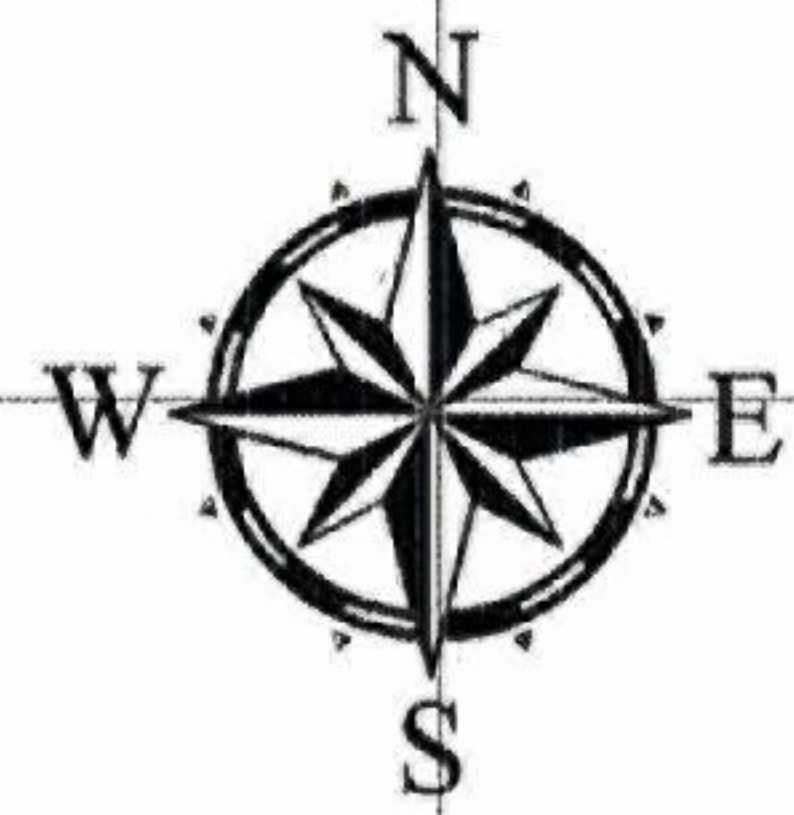
### ANEXO 2. MAPA DE ZONIFICACIÓN DE RIESGO POR FENÓMENOS DE REMOCIÓN EN MASA

**MAPA DE RIESGO POR REMOCIÓN EN MASA DESARROLLO SAN JOSE DE LOS SAUCES LOCALIDAD 19 - CIUDAD BOLIVAR**
