DIRECCIÓN DE PREVENCIÓN Y ATENCIÓN DE EMERGENCIAS

CONCEPTO TÉCNICO No. 4873

ENTIDAD SOLICITANTE: SECRETARÍA DISTRITAL DE PLANEACIÓN – SDP
LOCALIDAD: 19 – CIUDAD BOLÍVAR
BARRIO: BONANZA SUR
UPZ: 69 – Ismael Perdomo
ÁREA (Ha): 1.97
FECHA DE EMISIÓN: 10 de abril de 2007
TIPO DE RIESGO: Por remoción en masa
VIGENCIA: Temporal, mientras no se modifiquen significativamente las condiciones físicas del sector o se realicen obras de mitigación.

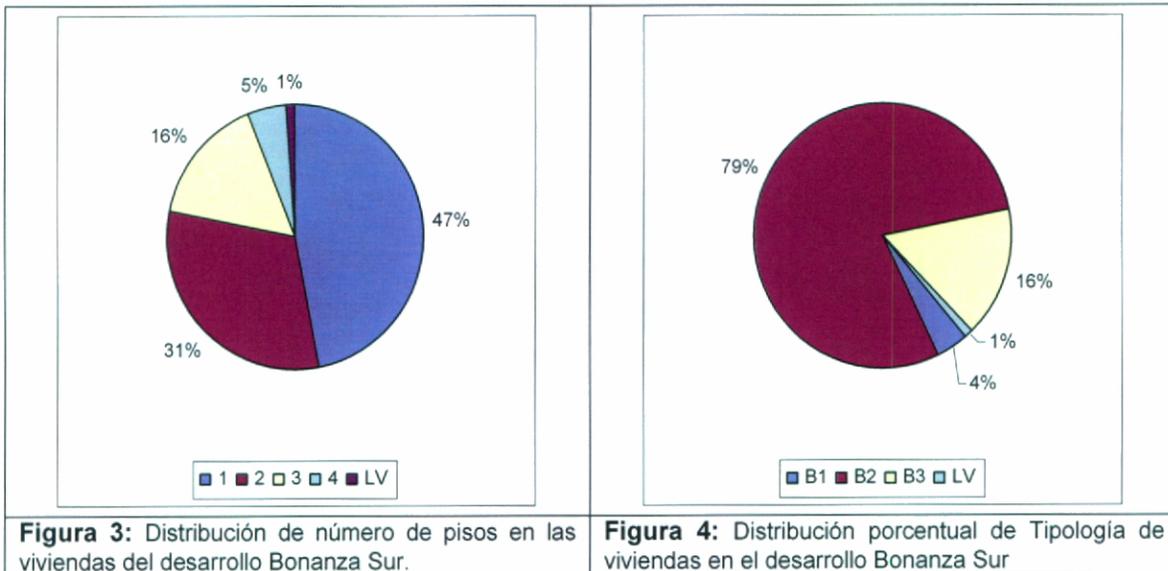
El desarrollo BONANZA SUR cuenta con 170 predios construidos, que corresponden al 99% del total de predios, y las viviendas corresponden con unidades residenciales predominantemente de uno (47%), dos (31%), tres (16%) pisos y en menor medida se encuentran construcciones de cuatro pisos (5%).

Adicionalmente, teniendo en consideración la clasificación propuesta en la Tabla No. 7 y la revisión adelantada durante las visitas de campo, se determinó una predominancia de viviendas con construcciones de regular calidad (B2=79%), seguido por construcciones de calidad buena (B3=16%), en menor proporción construcciones con deficientes condiciones estructurales (B1=4%) y lotes no construidos (LV=1%).
