ALCALDÍA MAYOR DE BOGOTÁ D.C.

DIRECCIÓN DE PREVENCIÓN Y ATENCIÓN DE EMERGENCIAS

CONCEPTO TÉCNICO No. 4903

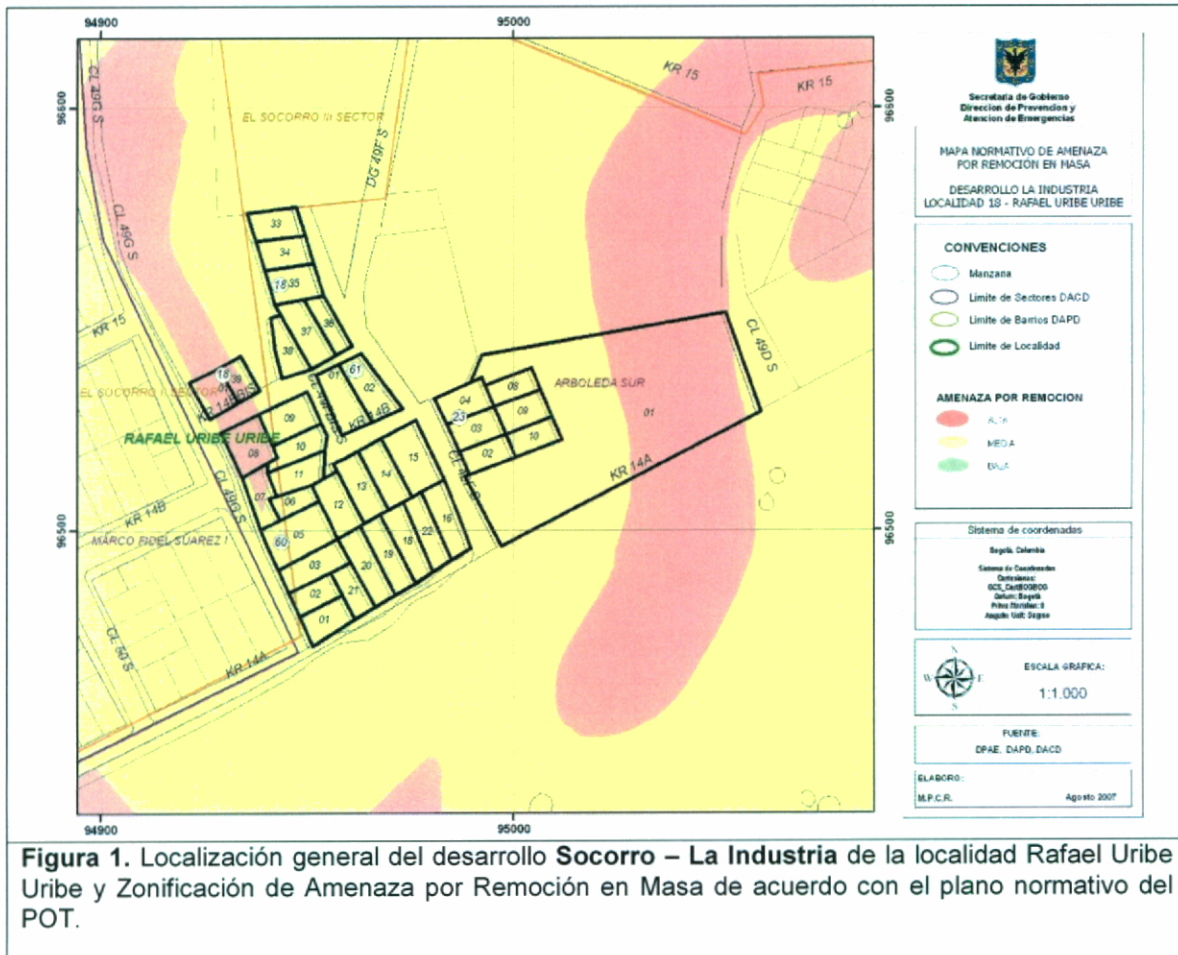
área donde se encuentra localizado el desarrollo **Socorro – La Industria** de la localidad Rafael Uribe Uribe, corresponde a una zona de amenaza media y alta por fenómenos de remoción en masa (Figura 1)

Figura 1. Localización general del desarrollo **Socorro – La Industria** de la localidad Rafael Uribe Uribe y Zonificación de Amenaza por Remoción en Masa de acuerdo con el plano normativo del POT.

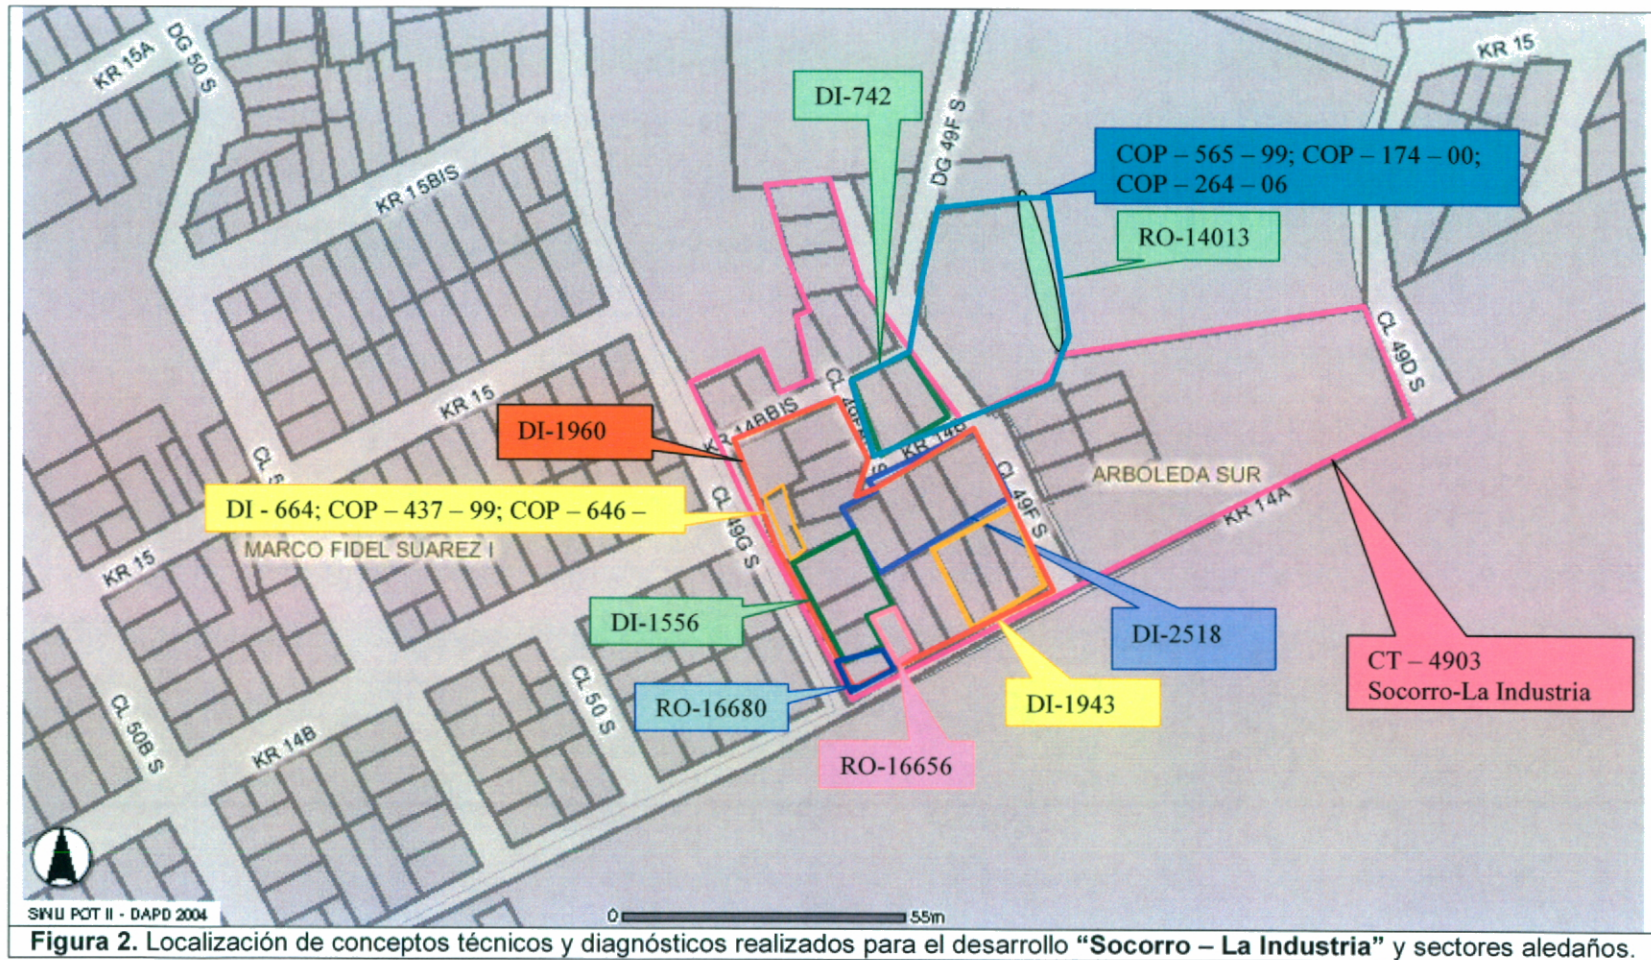
Figura 2. Localización de conceptos técnicos y diagnósticos realizados para el desarrollo "Socorro - La Industria" y sectores aledaños.

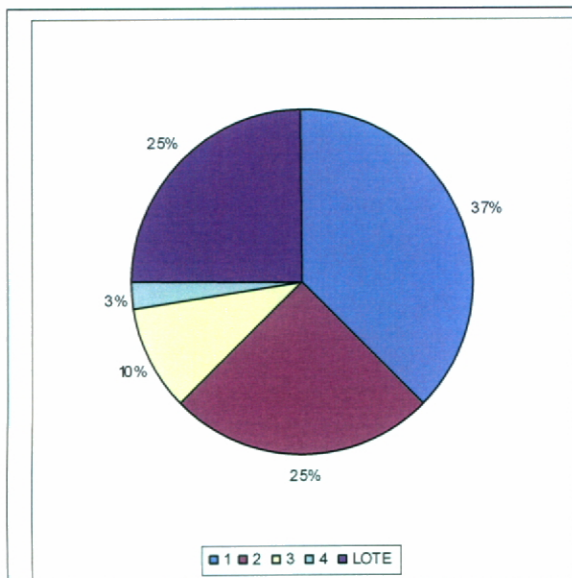
Figura 3. Distribución por número de pisos en las viviendas del desarrollo **Socorro – La Industria**.

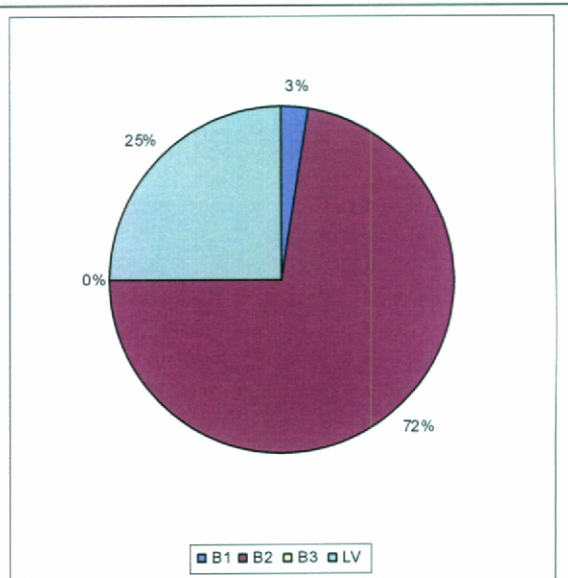
Figura 4. Distribución porcentual de tipología de viviendas del desarrollo **Socorro – La Industria**.

Considerando la clasificación propuesta en la Tabla No. 6 y la revisión adelantada durante la visita de campo, se determinó una predominancia de viviendas con calidad regular (B2=72%) y tan sólo el 3% corresponde con viviendas de deficiente calidad constructiva.
