DIRECCIÓN DE PREVENCIÓN Y ATENCIÓN DE EMERGENCIAS

CONCEPTO TÉCNICO No. 5114

ENTIDAD SOLICITANTE: Secretaría Distrital del Hábitat
LOCALIDAD: 18 – Rafael Uribe Uribe
BARRIO: **Villa Gladys I**
UPZ: 54 – Marruecos
ÁREA (Ha): 0.22
FECHA DE EMISIÓN: 23 de noviembre de 2007
TIPO DE RIESGO: Remoción en masa.
VIGENCIA: Temporal, mientras no se modifiquen significativamente las condiciones físicas del sector o se realicen obras de mitigación.

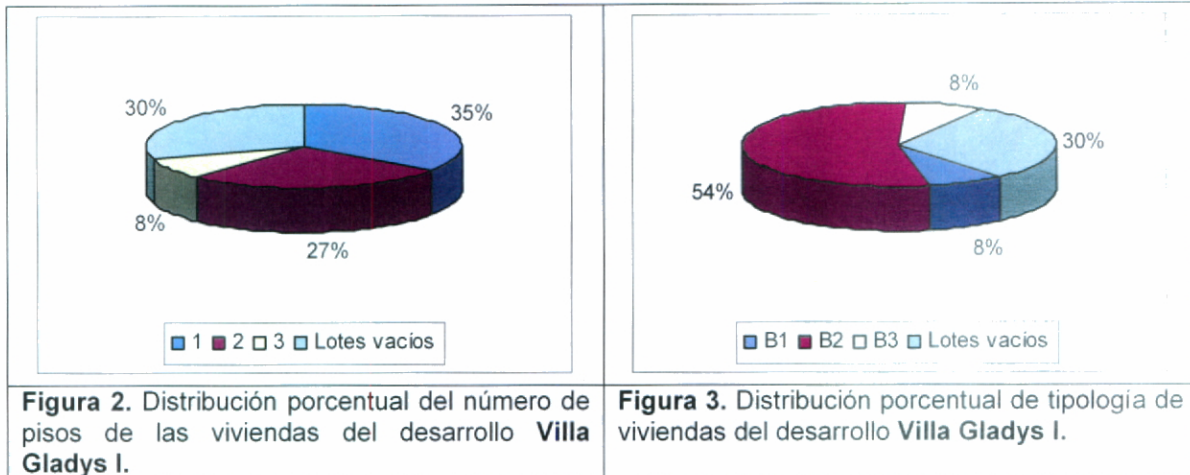
El desarrollo Villa Gladys I cuenta con 18 predios construidos, que corresponden al 70% del total de predios, y las viviendas corresponden con unidades residenciales predominantemente de uno (35%) a dos (27%) pisos y en menor medida se encuentran construcciones de tres pisos (8%).

Adicionalmente, teniendo en consideración la clasificación propuesta en la Tabla No.4 y la revisión adelantada durante las visitas de campo, se determinó una predominancia de viviendas con construcciones de regular calidad (B2=54%), seguido por lotes no construidos (LV=30%) y en menor proporción construcciones con deficientes condiciones estructurales (B1=8%) y construcciones de calidad buena (B3=8%).
